## 2011年東北地方太平洋沖地震の余震被害調査報告

### Damage of the Aftershock off the Miyagi Prefecture on April 7, 2011

山田真澄・福島康宏<sup>(1)</sup>・後藤浩之

This manuscript reports the structural damage before and after the aftershock on April 7. We conducted four-day aftershock observation at Sanuma, Hasama-cho, Tome city, where roads and houses were subjected to severe damage during the 2011 off the Pacific Coast of Tohoku Earthquake. Using these aftershock records, we evaluated the difference of site amplification effects between Sanuma and nearby seismic stations, and estimated strong motion at Sanuma district during the main shock. The seismic intensity during the main shock at Sanuma was estimated as 7 with the JMA intensity scale.

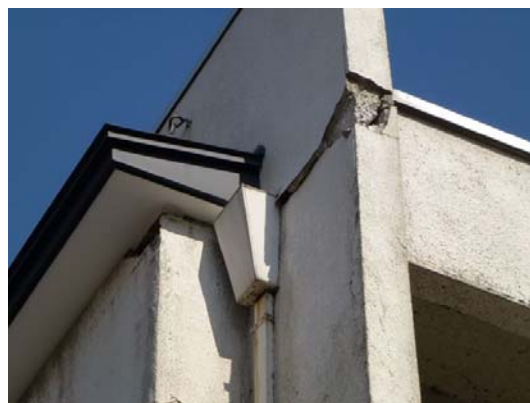
栗原市瀬峰総合支所には、宮城県の震度計が設置されている。震度計は建物前面の右側にある（Photo 1, 2）。本震の震度は6弱、余震の震度は未発表である。支所の建物にはコンクリートのひび割れや落下などの被害が確認できた（Photo 3）。周辺では盛土の変状がみられたが、住家には目立った被害は確認できなかった。3kmほど東側の長沼の周辺では、屋根瓦の落下やブロック塀の倒壊などの住家被害が確認できた（Photo 4）。

Photo 3 Building damage of Semine branch office

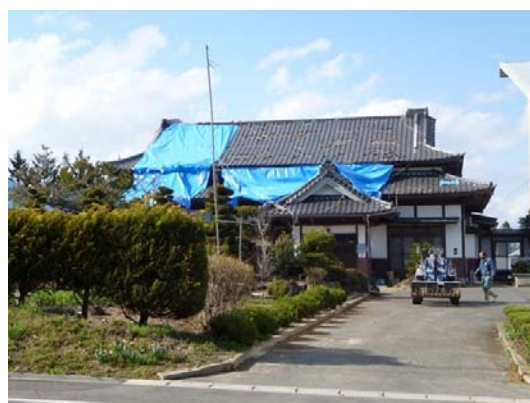
Photo 4 Damage of the roof tiles in Naganuma area

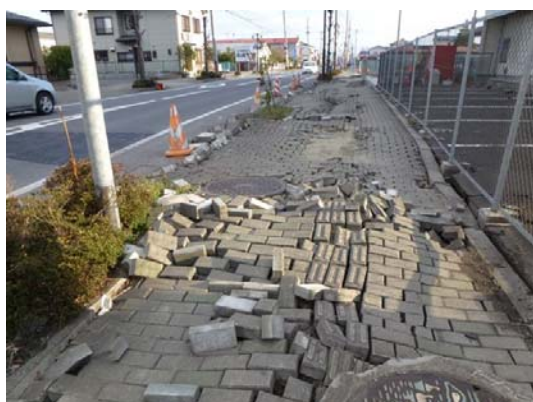
登米市迫町佐沼は、登米市の中でも特に全壊建物が多くみられる地域である（Fig. 5, Photo 5）。地盤変状や基礎の被害も多く確認できる（Photo 6）。国道398号線の錦橋では橋げたが40cmほどずれている（Photo 7）。住民によれば、10年ほど前の地震（2003年5月26日に発生した宮城県沖を震源とする地震か？）でも、同じ地域で全壊被害が複数発生したらしい。武村（2005）によれば、1900年宮城県北部地震では大破25棟、1967年宮城県北部地震では錦橋西詰めで大地割れが発生したとのことである。被害の大きかった地域には、震度観測点は存在しない。

Photo 6 Ground damage in Sanuma area

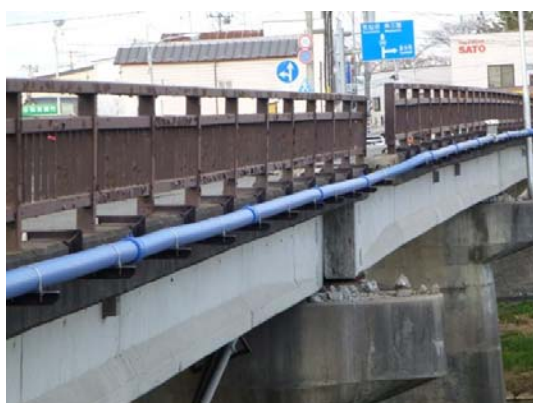
Photo 7 Displacement of Nishiki-bashi

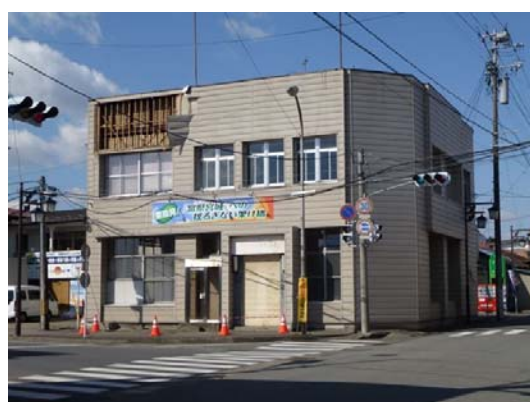
栗原市築館の築館文化会館 (Photo 8) の駐車場南側には、防災科学技術研究所のK-NET 築館 (MYG004) 観測点が設置されている (Photo 9) . 本震の震度は7, 余震の震度は6強である. この観測点は、本震で唯一震度7を観測した地点である. 観測点は栗原文化会館の駐車場の藪の中にあり、周辺の住宅に深刻な被害は見られなかった. 築館の町内では、屋根瓦の落下やブロック塀の倒壊、外壁の一部落下などの被害を確認したが、構造に生じた深刻な被害は確認できなかった (Photo 10) (5.1.1節参照).

Photo 10 Damage of the wall in Tsukidate area

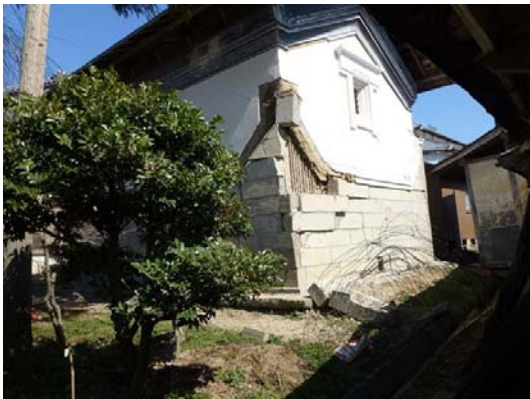
栗原市志波姫の志波姫総合支所（Photo 11）には、宮城県の震度計が設置されている（Photo 12）。震度計は支所の建物前面の左側にある。本震の震度は未発表、余震の震度も未発表である。4月1日の被害調査との比較により、4月7日の余震で支所が大きな被害を受けたと推察され、17日現在では、支所は裏手の姫プラザへ移動していた。支所のRC柱が劣化し深刻な被害を生じている。周辺には古くなった納屋の倒壊（Photo 13）や屋根瓦の落下などの被害が確認できた。

Photo 13 Damage of a storage in Shiwahime area

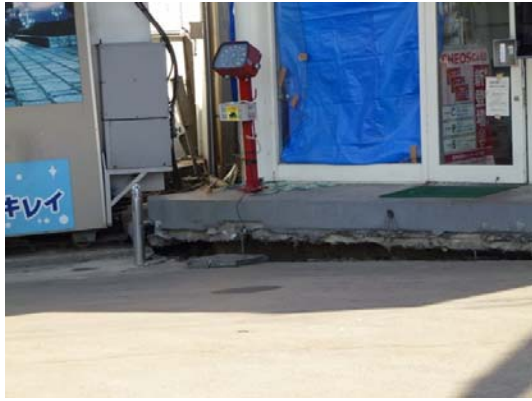
栗原市若柳の若柳総合支所（Photo 14）には、宮城県の震度計が設置されている。震度計は支所の建物裏側にある（Photo 15）。本震の震度は6強、余震の震度は6強である。支所の建物基礎周辺で深刻な地盤変状が発生していた。周辺の道路でもマンホールの浮きあがり（最大80cm程度）や地盤変状が見られた（Photo 16, 17）が、構造への深刻な被害は確認できなかった。

Photo 17 Ground damage in Wakayanagi area

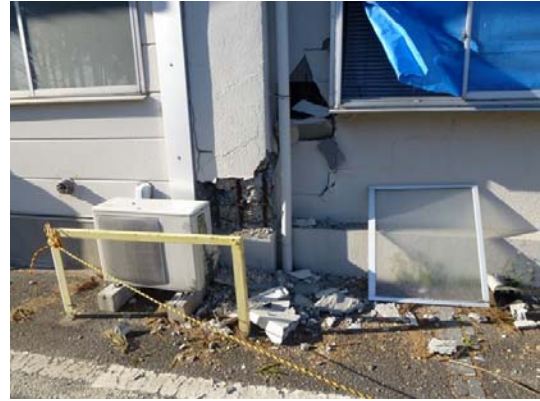
Photo 20 Column damage of Takashimizu branch office

栗原市高清水の高清水総合支所（Photo 18）には、宮城県の震度計が設置されている。震度計は支所の建物裏側にある（Photo 19）。本震の震度は6強、余震の震度は未発表である。支所の建物は構造に深刻な被害を生じ、RCの柱が劣化していた（Photo 20）。住民の話によれば、4月7日の余震で大きな被害を受けたそうである。隣の蔵も大破していた（Photo 21）。周辺ではブロック塀の倒壊や盛土の崩落などの被害が見られた。支所隣の福現寺墓地の竿石転倒率は44%であった。

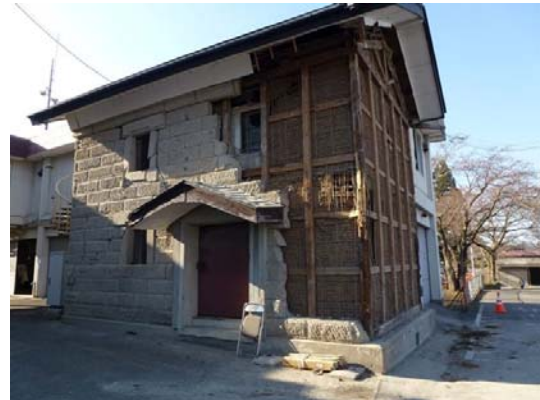
Photo 21 Damage of a storage in Takashimizu area

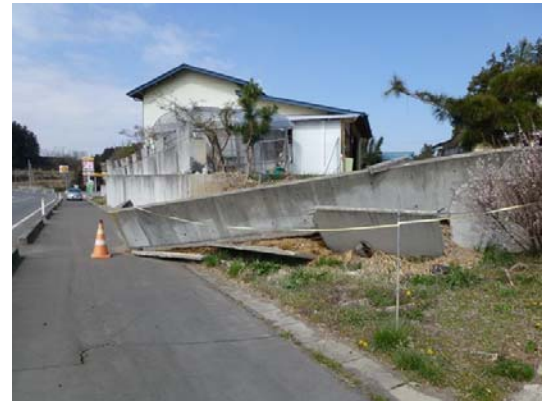
Photo 26 Ground damage along the prefecture route 1

登米市南方の南方総合支所（Photo 24）には、宮城県の震度計が設置されている。震度計は支所の西側の、電気設備が入った柵の内側にある（Photo 25）。本震の震度は6強、余震の震度は6弱である。支所は新しく目立った被害はない。歩道のブロックの一部が崩れた程度。周辺に目立った被害は確認できなかった。南方から田尻に向かう県道1号線沿いには、地盤変状や基礎の被害、屋根瓦の落下、ブロック塀の被害が見られた（Photo 26, 27）。

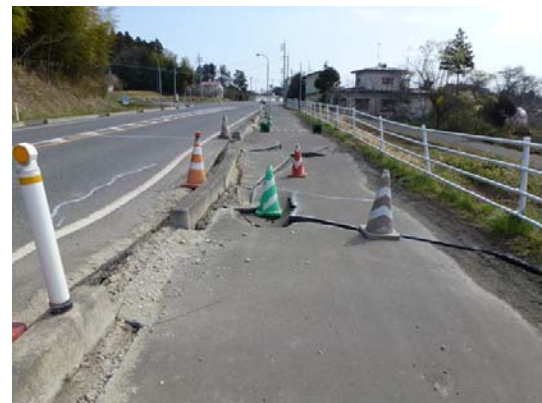
Photo 27 Ground damage along the prefecture route 1

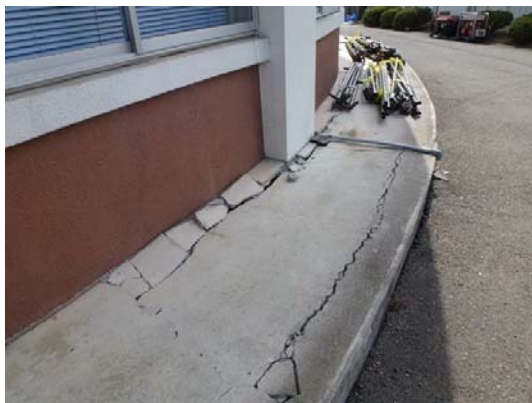
大崎市田尻の田尻総合支所（Photo 28）には、宮城県の震度計が設置されている。震度計は支所の建物裏側にある（Photo 29）。本震の震度は6強、余震の震度は未発表である。支所は全体的に西側へずれたようで、建物西側の基礎が大きく壊れている（Photo 30）。周辺では外壁の崩落や基礎の被害が見られ、古い建物の一部は倒壊していた（Photo 31）。

Photo 30 Base damage of the Tajiri branch office

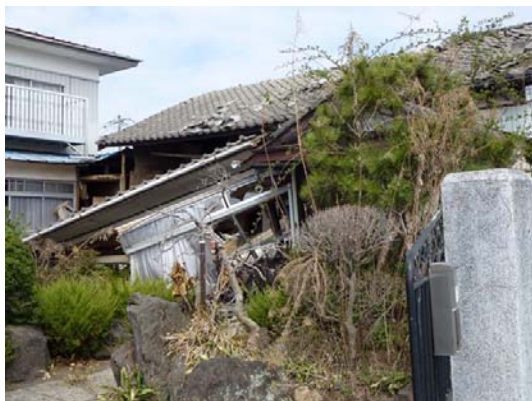
Photo 31 Totally collapsed house in Tajiri area

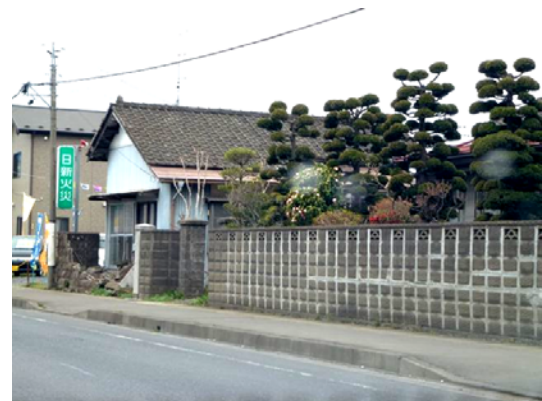
Photo 39 Damage of the concrete block wall

登米市中田町のみやぎ北上商工会議所（Photo 37）の駐車場には、気象庁直轄の気象庁中田観測点が設置されている（Photo 38）。本震の震度は6強、余震は6弱である。周辺では、屋根瓦の落下やブロック塀の被害が見られた（Photo 39）が、構造に深刻な影響を生じるような被害は確認できなかった。

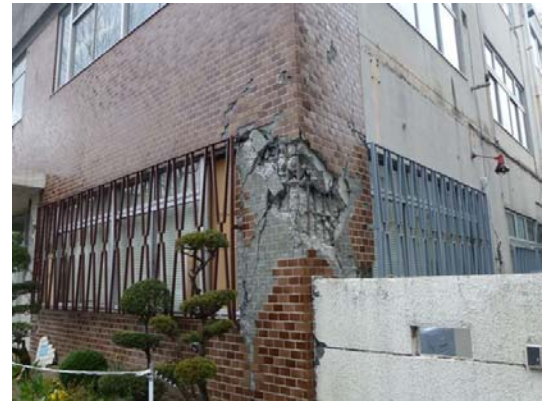
仙台市宮城野区宮城野の宮城野消防署の奥には、防災科学技術研究所のK-NET宮城野（MYG013）観測点がある（Photo 40）。消防署の駐車場では地盤変状が激しく、仮補修されていた（Photo 41）。地震観測点から500mほど南西側の、建物被害の大きかった宮城野区卸町の状況を確認した。RC建物の柱の破壊や、低層建物の倒壊など、構造に深刻な被害をもたらした建物も見られた（Photo 42, 43）。

Photo 43 RC column damage in Oroshimachi area

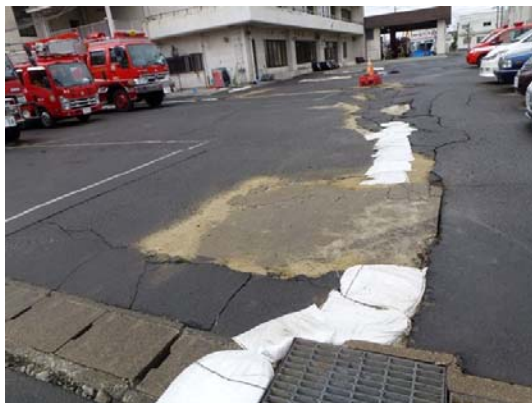
Photo 41 Ground damage at Miyagino fire station

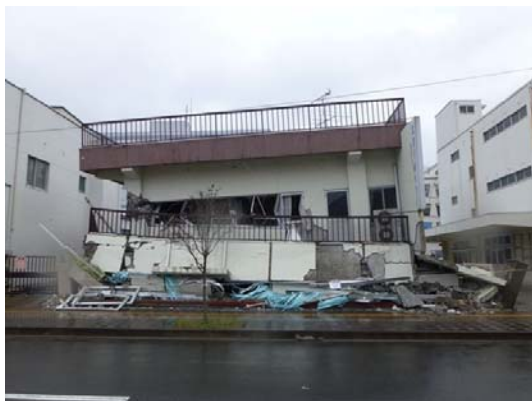
Photo 42 Totally collapsed building in Oroshimachi area

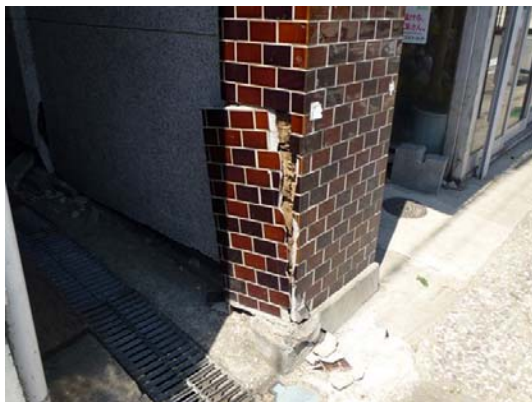
Photo 44 Damage of the exterior panel (site a)

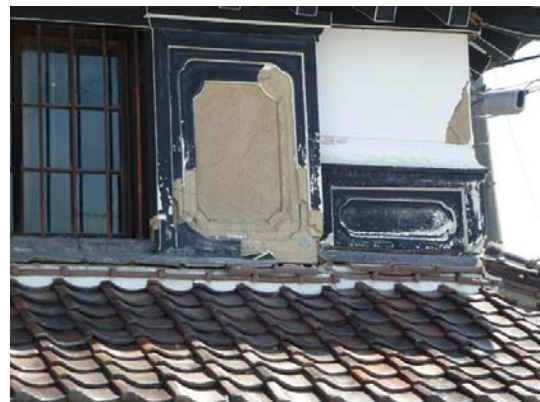
Photo 46 Damage of the plaster wall (site c)

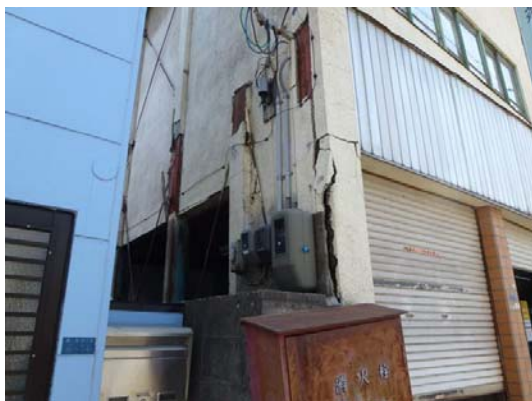
Photo 45 Damage of the exterior panel (site b)

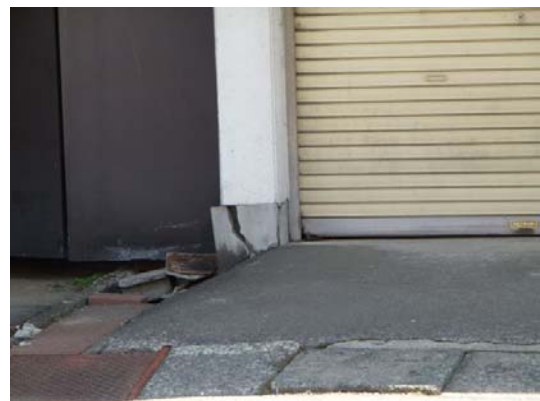
Photo 47 Damage of the foundation (site d)

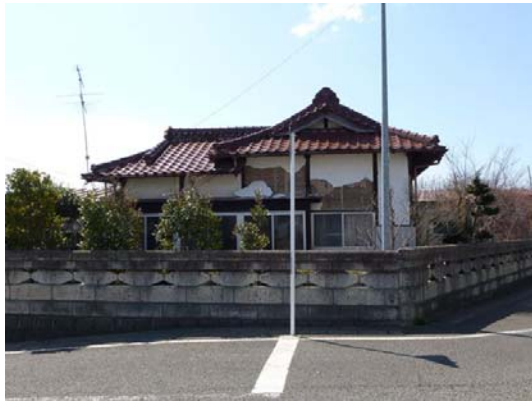
Photo 48 Damage of the plaster wall (site e)

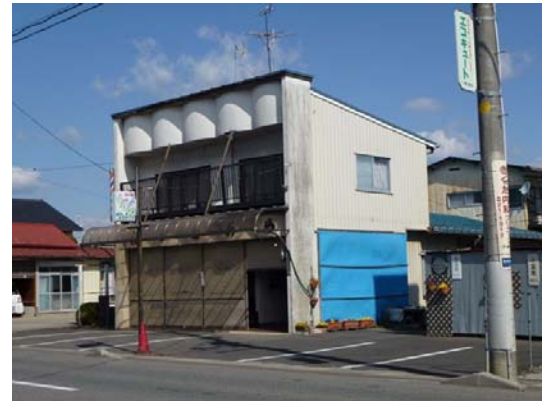
Photo 52 Damage of the exterior wall (site i)

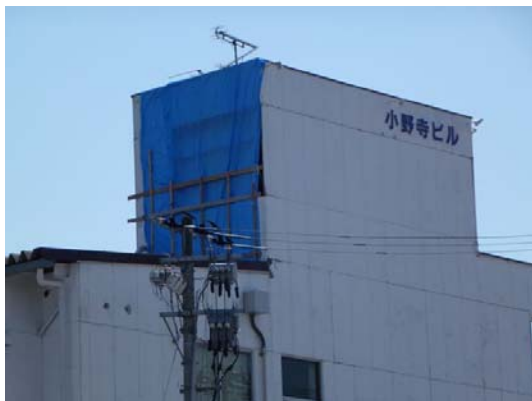
Photo 49 Damage of the exterior panel (site f)

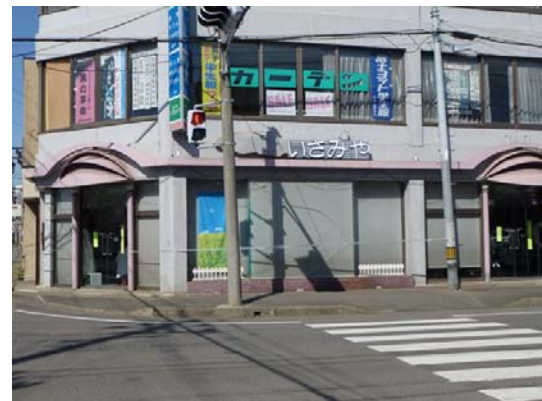
Photo 53 Damage of the glass window (site j)

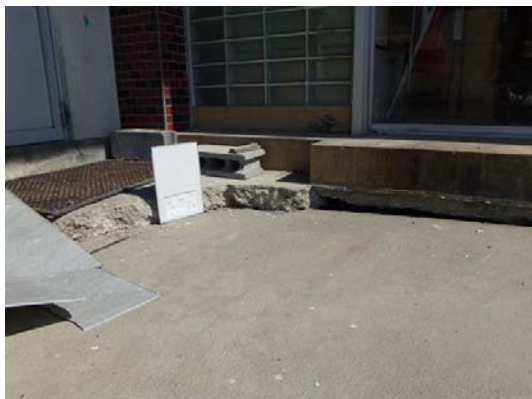
Photo 50 Damage of the foundation (site g)

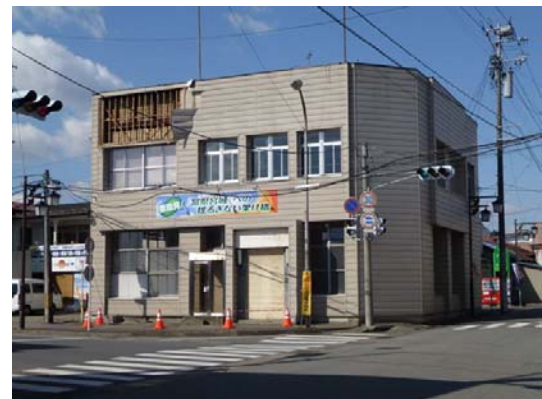
Photo 54 Damage of the exterior panel (site k)

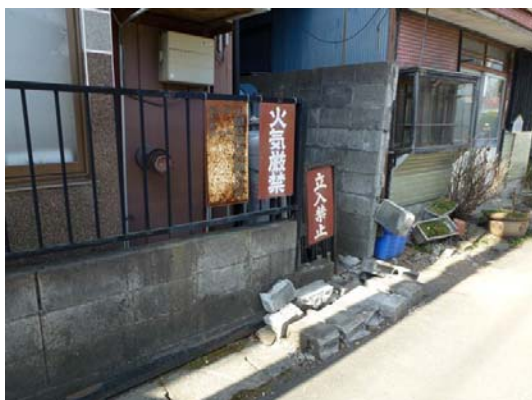
Photo 51 Damage of the concrete block wall (site h)

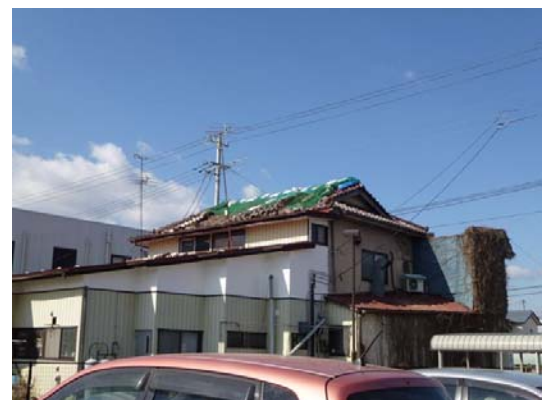
Photo 55 Damage of the roof tiles (site l)

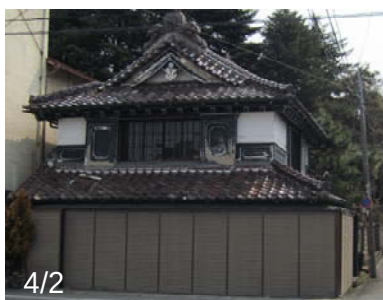
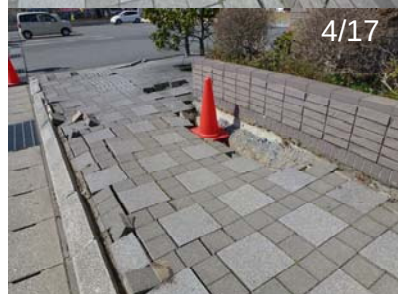
また、いくつかの被害については、余震前の写真と比較したところ、被害が進行しているものがあった。例えば、余震前には見られなかった漆喰の剥落が生じたり(Photo 56)、新たに外装材の剥離が生じている(Photo 57)。余震前の写真で見られた栗原市役所の建物周りの地盤沈下が進行していた(Photo 58)。

Photo 56 Comparison of the damage of plaster wall

Photo 57 Comparison of the damage of column

Photo 58 Comparison of the damage of ground pavement

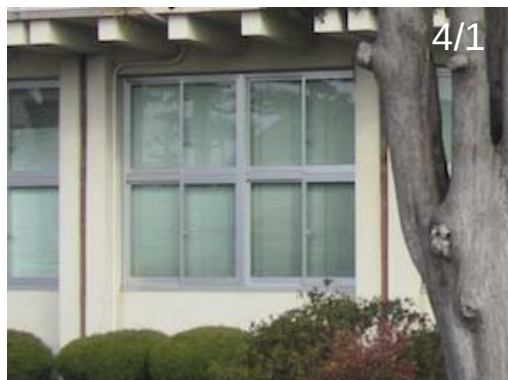
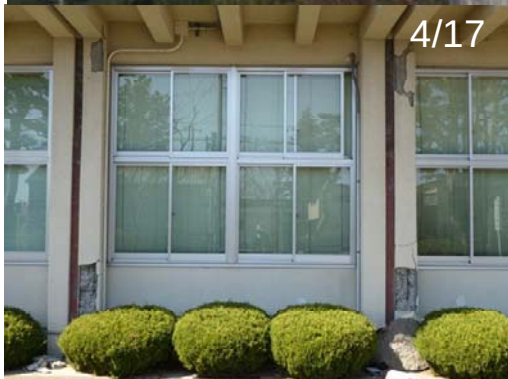
Photo 59 Comparison of the damage of RC column

志波姫総合支所では、4月1日の時点でRC柱のひび割れなど、構造躯体に深刻な被害をもたらしていた。余震後に再調査したところ、柱のひび割れが拡大し（Photo 59）、コンクリートの剥離等の被害も増加していた。震度計付近の地面にひび割れが発生していた（Photo 60）。

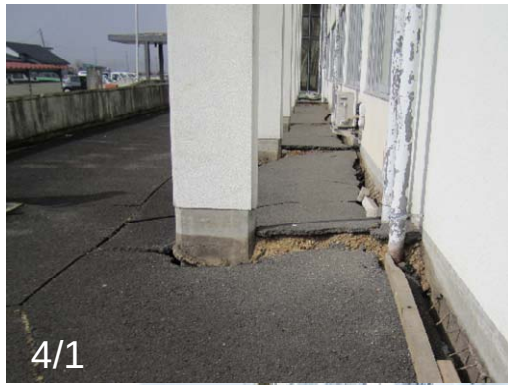
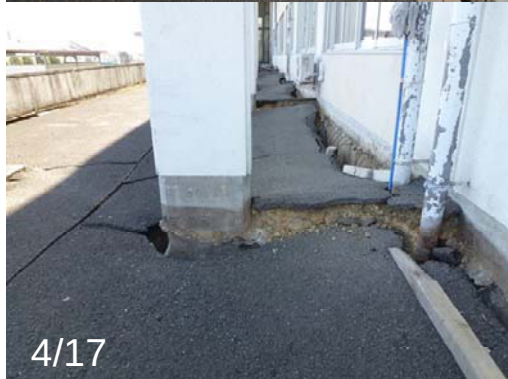
Photo 61 Comparison of the damage of ground pavement

若柳総合支所では、4月1日の時点でアプローチの盛土部で地盤の沈下によって、支所建物との間に約30cmの段差が生じていた（Photo 61, 62）。余震後に再調査したところ、地盤沈下がより進行し、段差が約40cmに拡大していた。

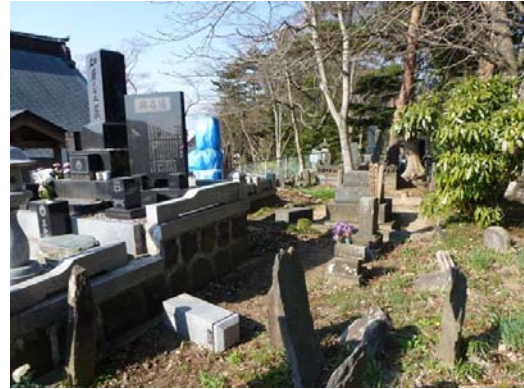
大念寺は、登米市役所の北側の斜面（登米市迫町佐沼字沼向93）に位置している（Fig. 5）。墓地の墓石被害は、全44基のうち1)3基、2)11基、3)30基であった。余震後の調査でも転倒数はほぼ同様であった。

Photo 63 Damage of the graveyard in Dainen-ji

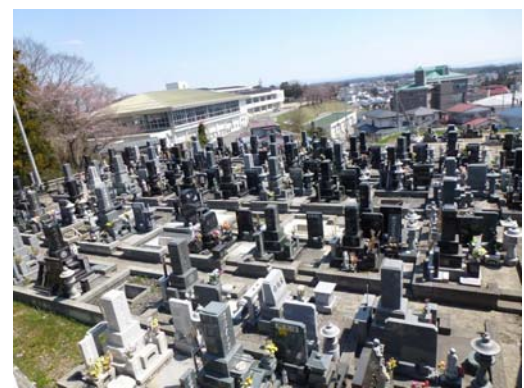
双林寺は、築館市街地の南西（栗原市築館薬師台1-1）に位置する（Fig. 7）。双林寺では、参道の側面にある石柱が転倒するなどいくつか被害が見られた。墓石の被害は、調査1では、604基のうち1) 36基、2) 111基、3) 457基、4) 0基であった（Fig. 8）。調査2では、1) 52基、2) 186基、3) 361基、4) 5基となった（Fig. 9）。補修跡のある5基を母数から取り除くと、竿石の転倒率は6%から9%へわずかに上昇する結果となった。ただし、カテゴリ2が大幅に増加していることを考えると、余震で本震以上の地震動を受けた可能性もある。武村（2005）によれば、1967年宮城県北部地震では80-90%の転倒率であった。

Photo 64 Damage of the graveyard in Sourin-ji

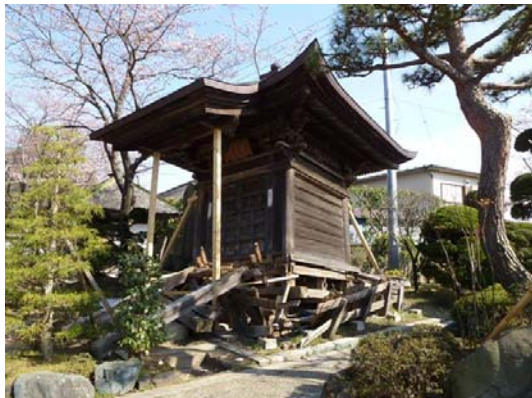
瑞川寺は、気象庁古川観測点の南西およそ200mの地点（大崎市古川三日町2-2-2）に位置する（Fig. 6）。瑞川寺のでは、山門が傾斜したりお堂が倒壊したり多くの被害が発生した。墓地南側半分の墓石をカウントした結果、調査1では、320基のうち1) 182基、2) 64基、3) 74基、4) 0基であった。調査2では、1) 171基、2) 69基、3) 67基、4) 13基となった。補修跡のある13基を母数から取り除くと、竿石の転倒率は58%から56%へわずかに減少する結果となった。これは、調査2のカウント時に補修跡を見逃したと考えられ、余震によって転倒した竿石はほとんどなかったと考えられる。なお、竿石には心棒のあるものも見られるため、無被害の墓石には耐震化されたものが少なからずあると考えられる。武村（2005）によれば、1967年宮城県北部地震では30%の転倒率であった。

Photo 65 Damage of the building in Zuisen-ji

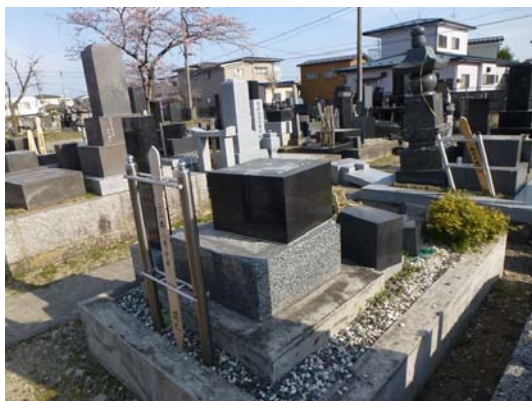
Photo 66 Damage of the graveyard in Zuisen-ji

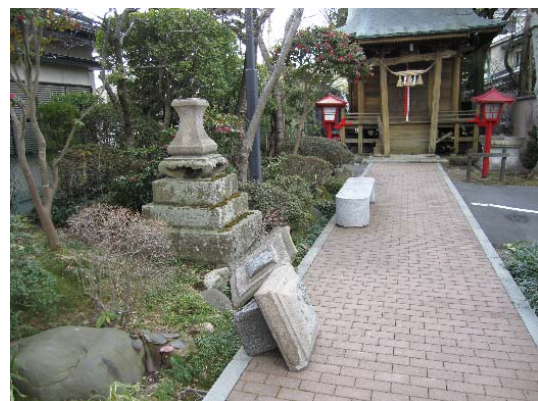
金毘羅神社は、大崎市古川中里1丁目5番の区画に位置する（Fig. 6）。調査1では、本堂の柱が傾いて敷石から外れていたり、灯籠が倒壊し、本堂右手前の手水舎が倒壊していた（Fig. 13, Photo 67）。調査2では、被害は補修されており、倒壊した灯籠は再び積み上がっていて、傾いた本堂は添え木で固定されていた（Photo 68）。

Photo 67 Konpira shrine (before repairing) on 3/31

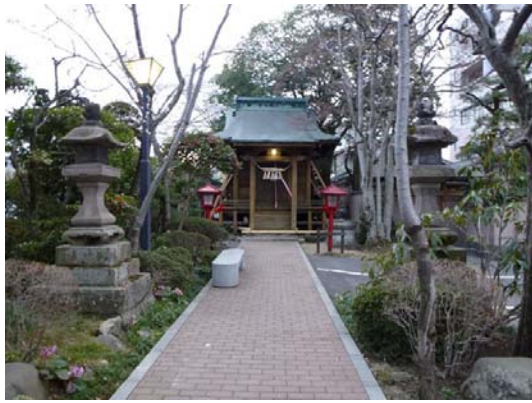
Photo 68 Konpira shrine (after repairing) on 4/18

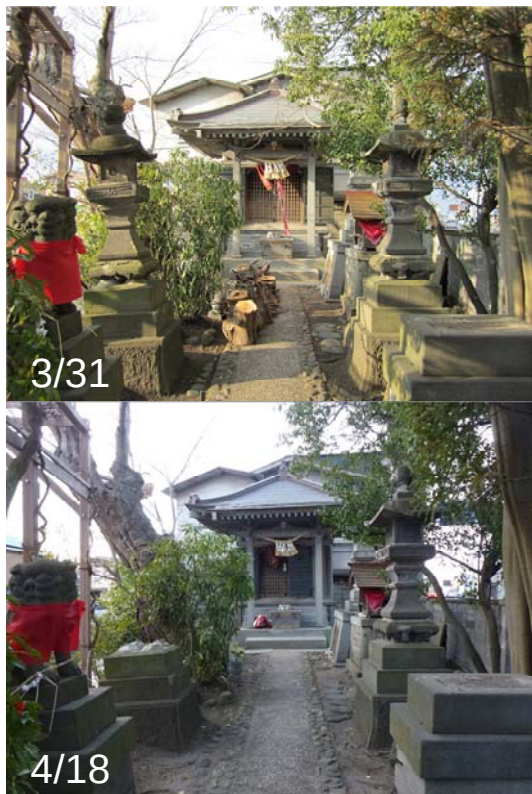
金谷不動尊は、気象庁の古川観測点より1kmほど東側の、大崎市古川十日町1番の区画に位置する (Fig. 6) . 奥州街道に面しており、西側は緒絶川である。金谷不動尊は調査1でも灯籠が倒れるなどの被害が発生していたが、調査2では倒れた灯籠の数が増加するなど、被害は進行していた (Fig. 14, Photo 69) .

Photo 69 Damage of Kanaya shrine (3/31 and 4/18)

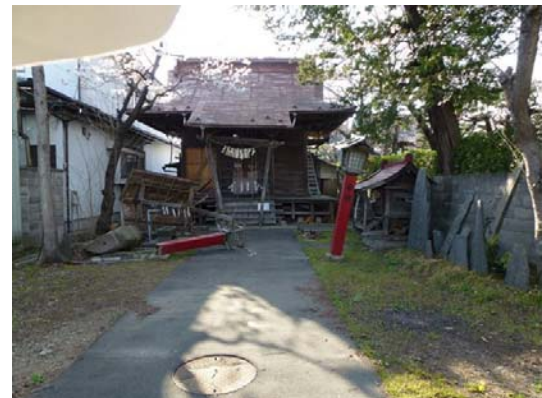
西宮神社は、気象庁古川観測点の南西およそ200mの地点 (大崎市古川金五輪1-4-3) に位置する (Fig. 6) . 西宮神社は、調査1において 本堂の柱が敷石から外れるほど傾いていたり、本堂左手前の灯籠も根元から倒れていた (Fig.15, Photo 70) . 調査2でもほぼ同じ被害状況であった。

Photo 70 Damage of Nishinomiya shrine on 4/18

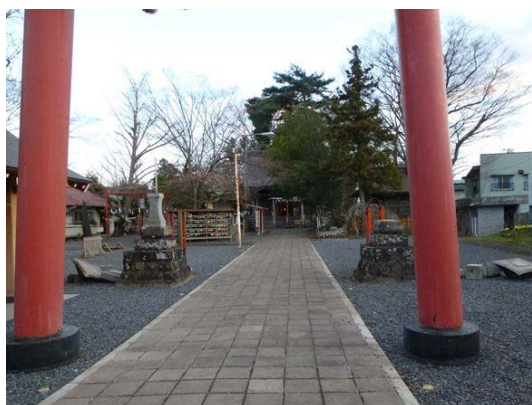
津島神社は、登米市迫町佐沼の佐沼大通り商店街の南端（登米市迫町佐沼字西佐沼147）に位置する (Fig. 5) . 津島神社では、石灯籠の転倒が見られた (Fig.16, Photo 71) . 調査1と調査2の被害状況はほぼ同じであった。

Photo 71 Damage of Tsushima shrine on 4/16

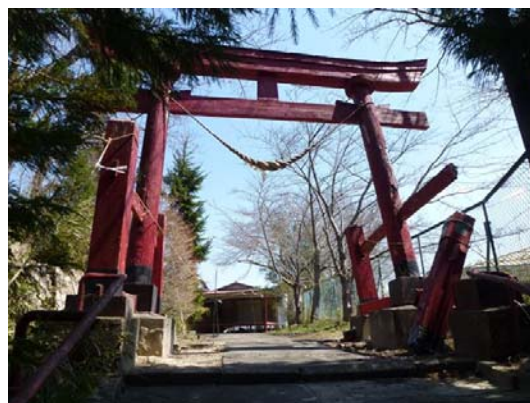
築館八幡神社は、築館市街地の南西（登米市迫町佐沼字西佐沼147）に位置する（Fig. 7）。築館八幡神社では、鳥居の基部の部分が損傷し、狛犬が一基転倒していた（Fig.17, Photo 72）。調査1と調査2の被害状況はほぼ同じであった。

Photo 72 Damage of Tsukidate-Hachiman shrine on 4/17
