# 平成29年7月九州北部豪雨災害に関する総合的研究 — 平成29年度科学研究費補助金(特別研究促進費) —

秋山 壽一郎\*・重枝 未玲\*\*

\* 研究代表者 九州工業大学 名誉教授

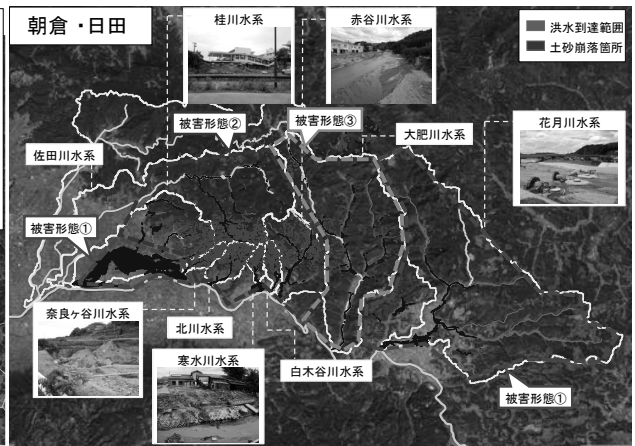
図4 筑後川右岸流域の被害形態

この豪雨により、筑後川の片ノ瀬水位観測所と花月川の花月水位観測所で既往最大水位を記録した。一方で、多くの支川で水位計が設置されておらず、その状況は不明である。各河川流域の被害形態は、①流水による浸水被害を受けた流域、②大量の土砂や流木による河道埋塞に伴う流水被害を受けた流域、③大量の流木が橋梁に集積し、浸水被害を受けた流域の3つに分類(筑後川右岸流域河川・砂防復旧技術検討委員会, 2017)され、図4に示すように、被害形態①には桂川・花月川流域、被害形態②には佐田川上流域、桂川上流域、奈良ヶ谷川、北川、寒水川、白木谷川、赤谷川流域、被害形態③には大肥川流域が含まれる。被害形態①の桂川・花月川では、越水・溢水による外水と内水による広範囲な浸水被害が生

じた。被害形態②の佐田川上流域、桂川上流域、奈良ヶ谷川、北川、寒水川、白木谷川、赤谷川では、斜面崩壊や土流が同時多発的に発生し、河道の流下能力を超えた洪水が、大量の土砂と流木とともに谷底平野を流下し、河道の埋塞、橋梁部の閉塞を引き起こすとともに氾濫することで家屋・人的被害を拡大させた。被害形態③の大肥川では、流木が河道を閉塞することで、洪水氾濫が発生し、浸水被害が生じた(筑後川右岸流域河川・砂防復旧技術検討委員会, 2017)。

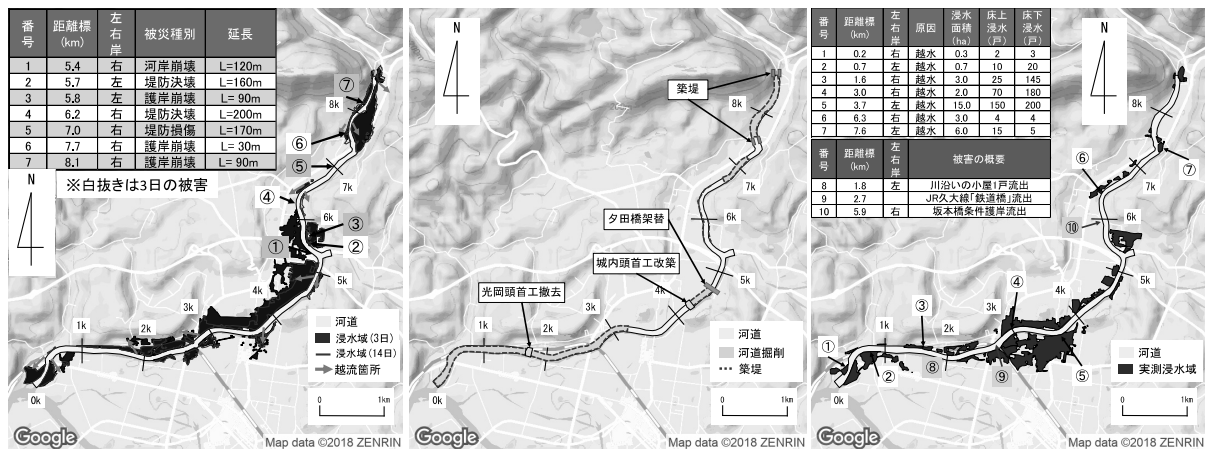
図6 24年豪雨による被害(左)、激特事業(中)、29年豪雨による被害(右)の概要

花月川流域では、平成24年7月3日と14日に2度の大きな出水が生じた。平成24年7月3日9:30に花月水位観測所で既往最大水位4.16mを記録し、その後、水位が低下したものの再度上昇し、7月14日7:30に4.37mを記録した(土木学会九州北部豪雨災害調査団, 2013)。図6に、7月3日の破堤2カ所、7月3日、14日の越水13カ所、浸水域を示す。浸水域は、距離標0~1km、距離標1~7km、距離標7km~の3つに分けられ、その要因は、大流量が流れたことに加え、距離標0~1km、距離標7km~では河道の流下断面の不足、距離標1~7kmでは破堤および夕田橋(距離標4.73km)での流木トラップによる河道の流下能力の低下であった。

の指定を受けた(工藤ら, 2015)。図6に激特事業の概要を示す。友田地区(0-1.7km)で掘削築堤護岸工事、玉川・丸の内地区(1.8-3.3km)で掘削護岸工事、光岡頭首工(1.8km)の撤去、2.8km右岸で樋管設置、城内頭首工(4.3km)の改築、夕田橋(4.73km)の架替、有田地区(4.3-4.73km)で掘削護岸工事、三和地区(5.5-7.3km)で掘削護岸工事、花月地区(7.5-8.7km)で掘削築堤護岸工事がなされ、平成28年度末までに概ね完了していた。河道掘削は高水敷の約2m切り下げを基本とし、夕田橋は旧橋の約30m下流に設置されて橋脚が3基から1基となり、桁下が約1m上昇した。

24年、29年豪雨の浸水状況を比較すると、浸水面積はそれぞれ12.1ha、8.56haであり、約3割減少した。さらに、距離標4kmより、上流側では激特事業の効果により、浸水域が大きく減少している。一方で、距離標3km~4kmの左岸側では29年豪雨時の浸水域が大きくなった。この要因については、「4.3 結果と考察」で検討する。

距離標5.2km付近では、図6に示すように、花月川と有田川の合流点付近において、花月川の左岸側に浸水域が確認される。この領域は花月川左岸堤防と県道676号線および背後の山地に囲まれており、蕪谷川が流れている。平成29年7月18日において、堤防上に細砂は確認されなかった。また、本解析でも花月川本川から、同領域への越水は認められなかった。このことから、本領域における氾濫は内水氾濫と推定される。ただし、本解析では蕪谷川を考慮していないことから、この内水氾濫を再現できていない。

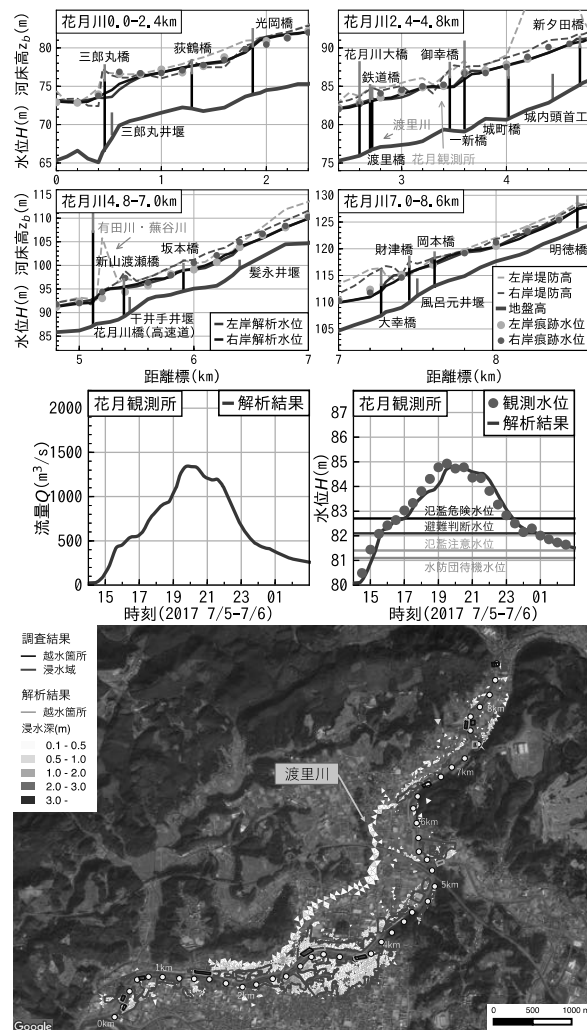
図7 29年豪雨時の痕跡水位(上), 花月観測所の実測水位(中), 浸水域(下)との比較

図7に、29年豪雨時の痕跡水位、花月観測所の実測水位、浸水域と解析結果との比較を示す。浸水域には、調査結果(国土交通省九州地方整備局筑後川河川事務所, 2017)および解析結果より得られた越水箇所も合わせて示している。これより、本解析結果は、花月観測所の実測水位、痕跡水位、浸水域、越水箇所を十分な精度で再現できることが確認できる。なお、渡里川については、氾濫原として取り扱っているため、図7の浸水域のように、河道に沿って浸水深が大きくなる。また、花月観測所でのピーク流量は1,340m<sup>3</sup>/s程度であった。

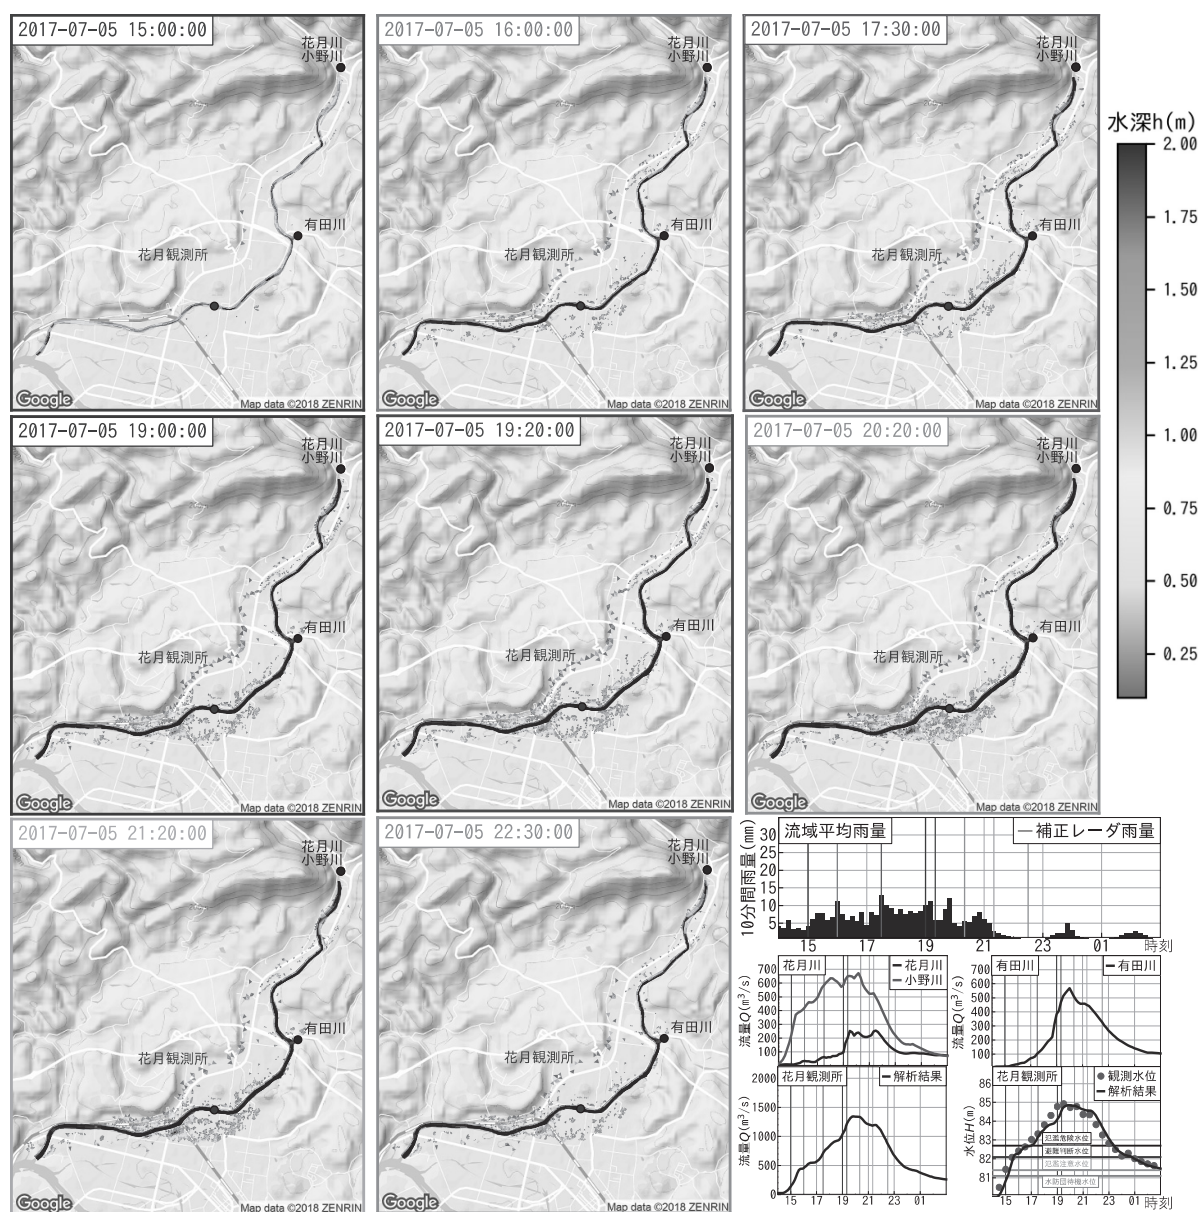
図8 浸水深の経時変化

図8に浸水深の経時変化を示す。図中には、流域平均降雨ハイトグラフ、花月観測所の水位・流量の解析結果、流出解析より得られた河道上流端の流量ハイドログラフも示している。なお、同図中の縦線の色は浸水プロセスの時刻と対応している。これより、今次豪雨時の浸水プロセスは次のようであったと考えられる。(1)7月5日の16:00頃には、流域平均10分間雨量が10mmを超える降雨があり、標高の低い箇所に降雨が集まり内水氾濫が生じる。(2)17:30頃には、再度、流域平均10分間雨量が10mmを超える豪雨があり、JR久大線鉄道橋付近の左岸を中心に、内水氾濫が拡大する。(3)花月川観測所の水位がピーク近くとなる19:20頃には、距離標0.2km付近の両岸、距離標1.5km、距離標3.0km付近の右岸、距離標3.8km左岸付近で越水が発生する。(4)その後、時間の経過とともに、氾濫水が河道へ排水され浸水域が減少する。

“4.1(2)”で述べたように、距離標3km~4kmの左岸側では、24年豪雨時に比べ、29年九州豪雨時の浸水域が大きくなった。本解析から、中流域の1.0~4.0km区間では、内水氾濫が生じ浸水深が大きくなった後、花月観測所の水位がピークとなる19:45頃に、距離標1.5km、距離標3.0km付近の右岸、距離標3.8km左岸付近で越水が発生し浸水域が広がったことが確認でき、

同区間では最初に内水氾濫が生じ、その後、外水氾濫が生じたと考えられる。また、同区間周辺での距離標3.0km付近の右岸、距離標3.8km付近の左岸のいずれも河道線形により水衝部となっている。そのため、同区間よりも上流側が改修され、流量の低減がなく、流れの慣性力が大きな状態で流れが水衝部に衝突し水位が上昇したため、越水が生じたと考えられる。このように、同区間左岸側の浸水域の増加は、内水氾濫に加え、大流量の流下と同区間の河道線形が要因であったと考えられる。そのため、同区間の改修にあたっては、流下能力のみならず、河道の平面形状等の河道特性を考慮した改修が必要と考えられる。
