# 2019年に国内で発生した土石流災害について

## Debris Flow Disaster Occurred in Japan, in 2019

竹林洋史・藤田正治

### Synopsis

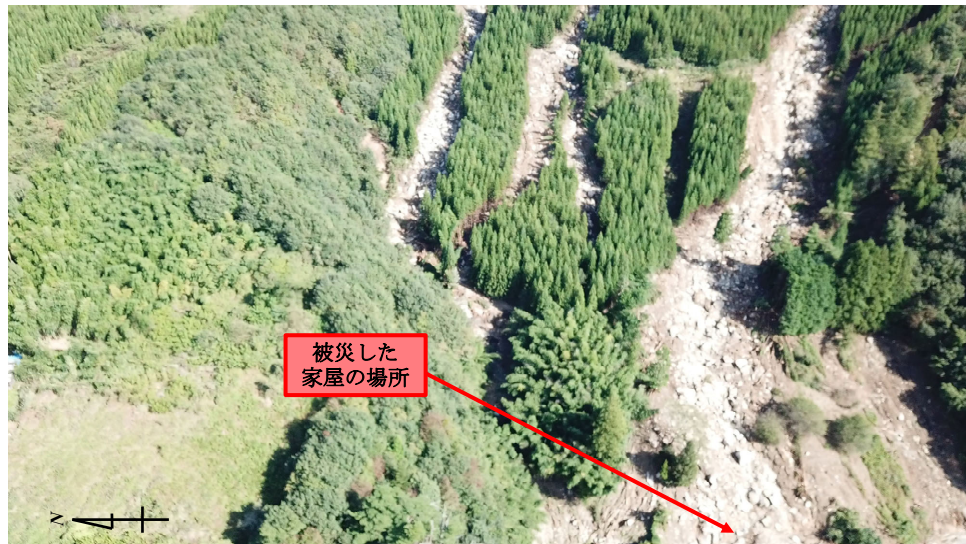
Fig. 5 Erosion by debris flow at the upstream of the damaged house

Fig. 5 に家屋上流の土石流流動域の様子を示す。比較的明確な土石流の流動痕が三筋確認できるため、土石流は少なくとも三カ所から発生し、家屋の方に流れてきたと考えられる。また、土石流による地盤浸食深が非常に浅いことがわかる。Fig. 6 に対象地点周辺の斜面の様子を示す。周辺の斜面でも、非常に多くの土石流が発生していることがわかる。なお、これらの土石流は下流の宅地まで到達していない。これは、対象地域は斜面勾配が 20 度以上の場所がほとんど無く、土石流発生斜面としては比較的緩やかであるとともに、斜面の途中に土石流の堆積域となる緩勾配域が存在しているためと考えられる。また、斜面上の不安定土砂の厚さが薄く、土石流の規模がそれほど大きくならないことも原因と考えられる。

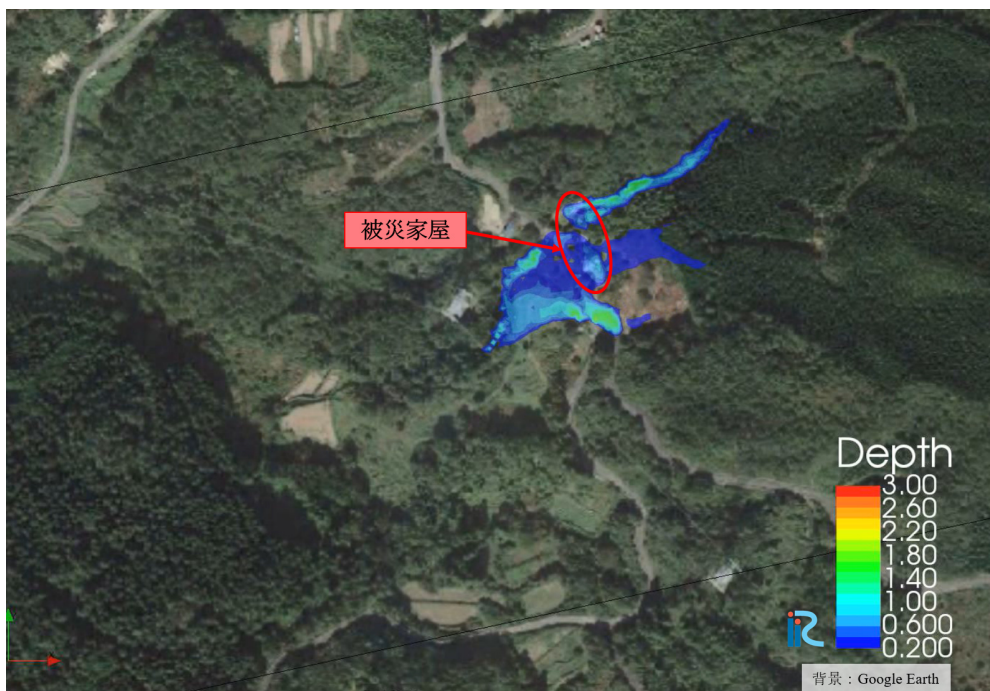
Fig. 7 Spatial distribution of flow depth (70s after the landslides)

Fig. 7 に土石流の流動深の空間分布を示す. 土石流発生から宅地までの到達時間は約 40 秒と短く, 降雨強度が時間雨量約 80mm と強かったことを考えると, 土石流発生後に別の場所に避難をすることは非常に難しかったと考えられる. また, 斜面での平均流速が 10m/s と速く, 家屋全体が流出しているため, 二階への垂直避難では助からないことがわかる. ただし, 宅地前の道路に沿って北, もしくは南に 60m 程度移動した場所は土石流流動域から外れるとともに谷地形ではないため, 土石流による被災確率は非常に低い. そのため, そのような場所に一時避難場所を確保することができれば, 容易に避難でき, 生存確率を高めることが可能である.

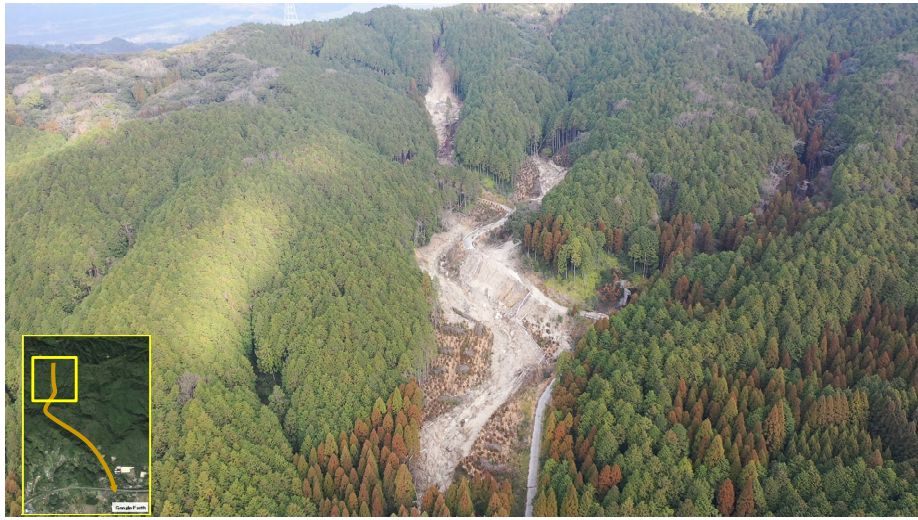
Fig. 12 Confluence of valleys and wide channel width area

Fig. 12に土石流発生地点から約400m下流の広幅河道領域を示す。土石流は二カ所から流れてきて合流していることがわかる。この領域は河道幅が広く、一度堆積した土砂が浸食された状況が見られ、小規模な土石流による流出土砂が過去に堆積していた可能性がある。

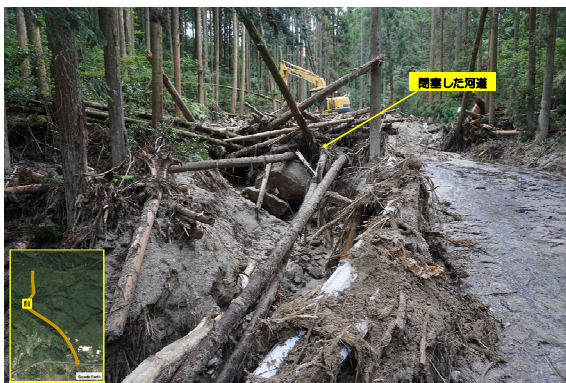
Fig. 13 Choked channel

Fig. 13に土石流発生地点から約750m下流の様子である。対象地点は河床勾配が緩やかであるとともに川幅が狭くなっており、大量の流木と直径2m程度のコアストーンが堆積しており、河道が閉塞している。また、河道左岸側の道路にも多くの土砂が氾濫した

痕跡があり、道路上の最大堆積深は 2m 程度となっている。Fig. 14 は、Fig. 13 に示した地点から約 50m 下流の様子である。河床と河岸は大きく浸食されており、河岸には過去の土石流堆積物である真砂土と花崗岩が見える。Fig. 15 は、下流に位置する農地である。農地にも細粒土砂と流木が氾濫している。

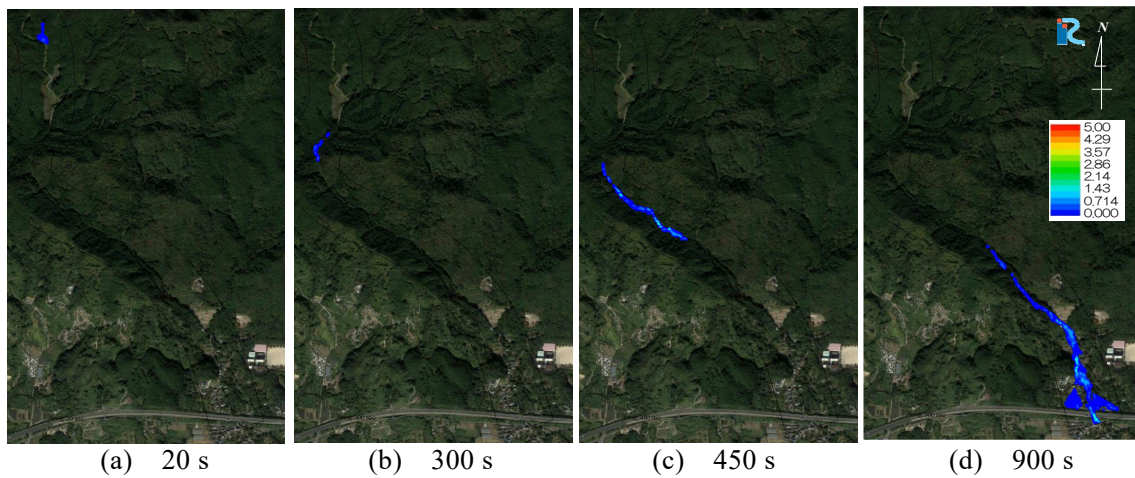
Fig. 17 Temporal change of flow depth of debris flow

Fig. 17 に土石流の流動深の空間分布の時間変化を示す。土石流発生から宅地までの到達時間は約 600 秒である。そのため，宅地で 8 月 28 日午前 6 時 20 分ごろに土石流の流下が確認されたことを考えると，土石流の発生は 6 時 10 分ごろと考えられる。土石流発生から宅地までの到達時間は約 600 秒であること

土石流は流下しながら河床・河岸を浸食し，浸食した土砂と水を自身に取り込みながら規模を拡大させる。しかし，本土石流は，流向が南東に変化するまでの約 800m はほとんど規模が変化していない。流向を南東に変化させてからは土石流の規模は流下とともに大きくなっている。上流域で土石流がそれほど発達しないのは，上流域の河床勾配が緩やかであるとともに川幅が広い領域も存在し，土砂が堆積しやすいためと考えられる。つまり，金立川は上流域に自然の遊砂地を有していることになる。これは，2016 年の土石流が下流まで到達していないこととも一致する。また，流向が南東に変化するまで土石流が発達しないことを考えると，流向が南東に変化する地点付近に砂防ダムを建設すれば，比較的小規模の砂防ダムでも土石流を止めることができ，砂防ダム建設費を低く抑えられると考えられる。

を考えると，二つの土石流合流点付近に土石流センサーを設置しておけば，土石流発生後であっても避難が可能である。

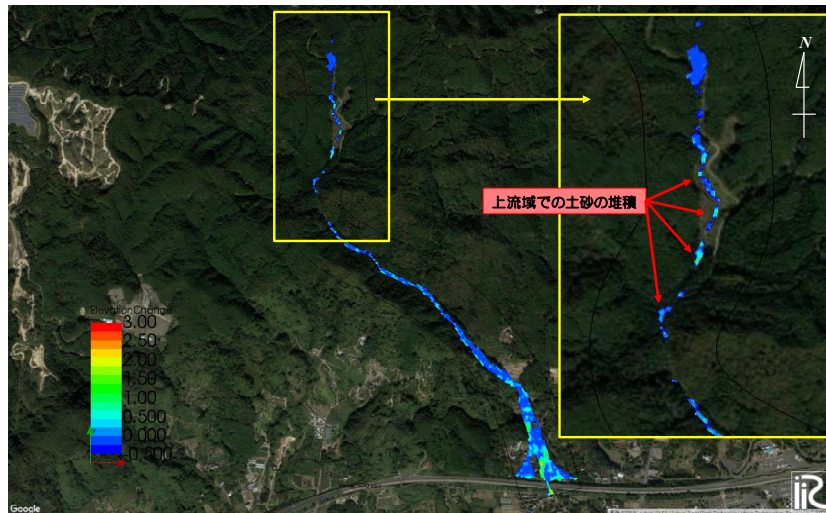
Fig. 18 Spatial change of bed deformation

Fig. 18 に土石流流下後の河床変動量の空間分布を示す。図に示すように、上流域では土砂の堆積域が多く見られ、青で示される広い浸食域は斜面崩壊発生地点周辺の急河床勾配の領域のみである。一方、下流域は河床の浸食域が広く、宅地周辺になると土砂の堆積域が増えている。

これらの結果と降雨データ及び現地調査の結果を総合すると、金立川は上流域の河床勾配が緩やかであるとともに川幅が比較的広がっているため、河道上流域が自然の遊砂地としての役割を有している。また、広幅河道域のすぐ下流に川幅の狭い領域があり、河道閉塞が発生しやすい。そのため、土石流が発生しても上流域で停止して下流の宅地まで流れない場合がある。これらのことを総合すると、8 月 27 日の 17 時 30 分ごろの高強度降雨時に既に斜面が崩壊して土石流が発生し、上流域で停止していた可能性は十分あると考えられる。また、金立川のように溪流の途中に広い土砂堆積域を有する流域はよく見られ、2017 年の九州北部豪雨が発生した福岡県朝倉市の赤谷川の支川や 2018 年に岐阜県飛騨市の宮川の支川で発生した土石流溪流などがある。これら 3 つの溪流は、上流の土砂堆積域に民家はない。そのため、上流域におい土石流が発生していても下流まで流れてこないため、気づかない内に上流域で大量の土砂が貯留される可能性がある。また、下流域まで土石流が流れてくるかどうかは、上流域の土砂堆積域よりも下流に土石流が流れるかどうか、つまり、上流域の土砂堆積域に十分土砂が貯まっているかどうかパラメータとして加わるため、降雨量と土石
