## 1989年ロマ・プリエタ地震による被害と問題点

亀 田 弘 行

本文は、1989年10月17日、米国カリフォルニア州で発生したロマ・プリエタ地震 ( $M_s=7.1$ ) による被害について地震の特徴、被害の様相、そこから汲みとるべき今後の教訓などをとりまとめたものである。

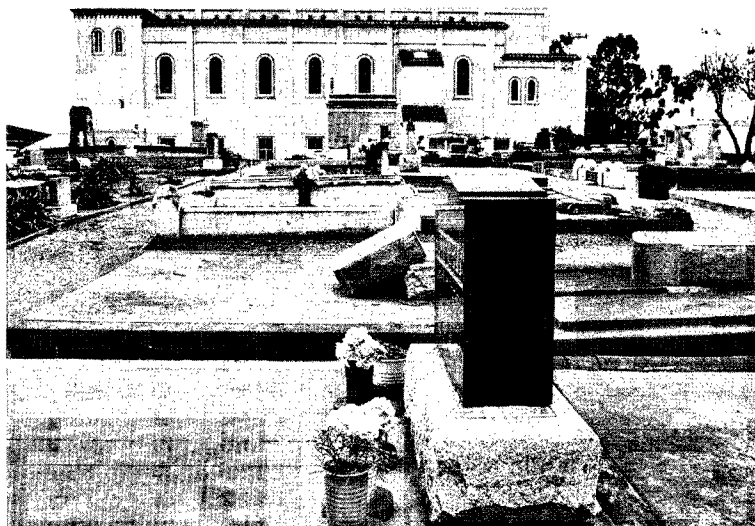
ロマ・プリエタ地震が発生した地域では、USGS (US Geological Survey) と CDMG (California Division of Mines and Geology) によって広範な強震観測が行われている。それらの速報<sup>19),20)</sup>をもとに、観測点の位置と測定最大加速度を整理したのが Table 1 である<sup>2)</sup>。この表では、観測点を北から南に向かって並べてあり、大略サンアンドレアス断層に沿って南下する順序となっている。震源域に近い No. 36~41 では  $0.37\text{ g} \sim 0.64\text{ g}$  という水平加速度を記録するとともに、鉛直加速度が  $0.31\text{ g} \sim 0.66\text{ g}$  と大きな値を示していることが注目される。Photo 2 は、地震断層から数 km の Watsonville 郊外にある St. Francis 教会に付属する墓地における墓石の状況を示したもので、転倒したもの以外に大きく水平にずれている墓石があることが鉛直動の大きさを物語ると考えられる。

Photo. 2. Tomb stones dislocated and/or turned-over during the Loma Prieta Earthquake (St. Francis Cemetery near Watsonville; photographed on 11/5/89).

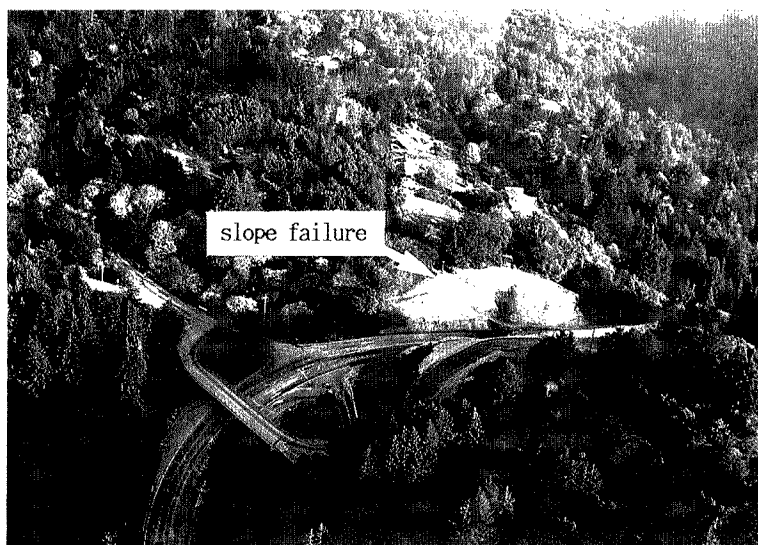
まず、ロマ・ブリエタ地震では震源域で多数の斜面崩壊が発生したが (Photo 3)、その多くはすでに修復を終えている。むしろ、今後の問題としては、地震によって安定性が低下した斜面において、雨期に入る冬期に滑り面を活性化させる危険が指摘されていた<sup>21)</sup>。このような原因によるとみられる崩壊が、サンフランシスコからゴールデンゲート橋を渡ってさらに北方の、震源から 100 km 以上離れたカリフォルニア州道 1 号線の Muir Beach 付近で発生し、海面から 60 m の高さを通る同路線の舗装面には Photo 4 のようなき

Photo. 3. Slope failure on Hwy. 17 near Summit Road (photographed on 11/11/89).

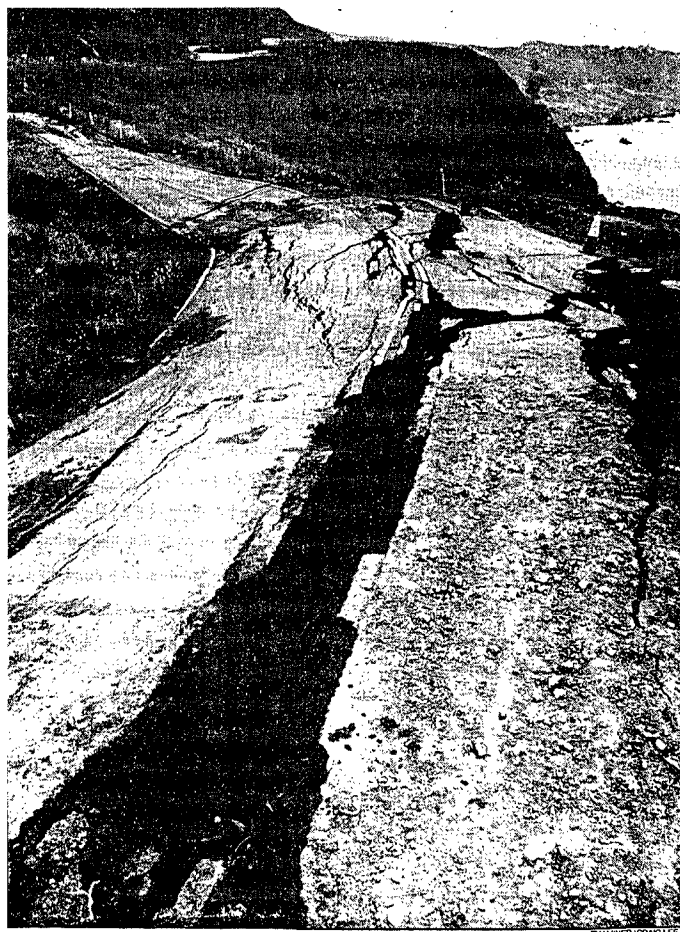
Photo. 4. Section of Hwy. 1 affected by slope failure near Muir Beach<sup>22)</sup>.

れつが入り、この区間は1990年1月に閉鎖された。報道によれば<sup>22)</sup>、地這りによる沈下量は1990年1月のみで3フィート、同5月までで15フィートに及んでおり、現在も対策がカリフォルニア州交通局で検討中であり、崩土の処理、復旧工法を選択などで、解決すべき問題が多いようである。

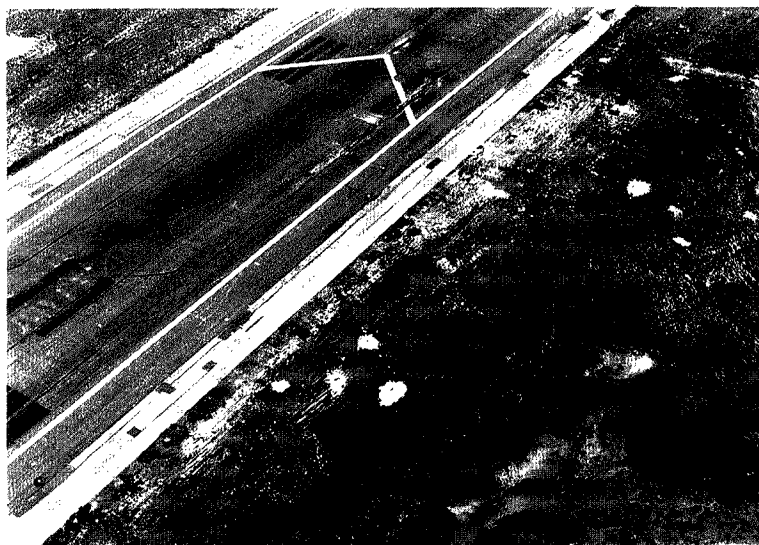
ベイ・エリアにおける液状化現象は、サンフランシスコのマリナ地区とマーケット南地区、対岸のオークランド市周辺など、ベイ・エリア北部にあるベイ・マッド上の埋立地で多発しており (Photo 5)、海底での噴砂を観察する珍しい機会もあった (Photo 6)。一方、Fig. 3 に見るように、ベイ・マッドは南部ベイ・エリアにも広く分布しており、サンフランシスコ空港や Foster 市のような埋立地が造成されているが、これらの地域では、震源により近いにも拘らず、大規模な液状化は起っていない。この点に関しては、埋立工法との関連で詳細な比較検討を行うことの重要性を指摘したが<sup>23)</sup>、カリフォルニア大学バークレー校の Geotechnical Group による最近の報告<sup>24)</sup>と、同報告の主著者である R. B. Seed 教授のコメントから、以下

Photo. 5. Sand boils and cracks of runway due to soil liquefaction at Oakland International Airport (photographed on 11/11/89).

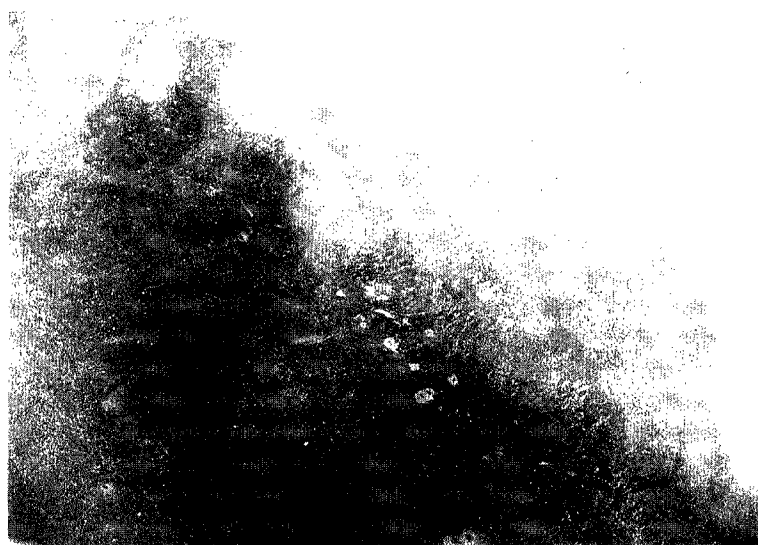
Photo. 6. Sand boils on the sea bed near Oakland (photographed on 11/11/89).

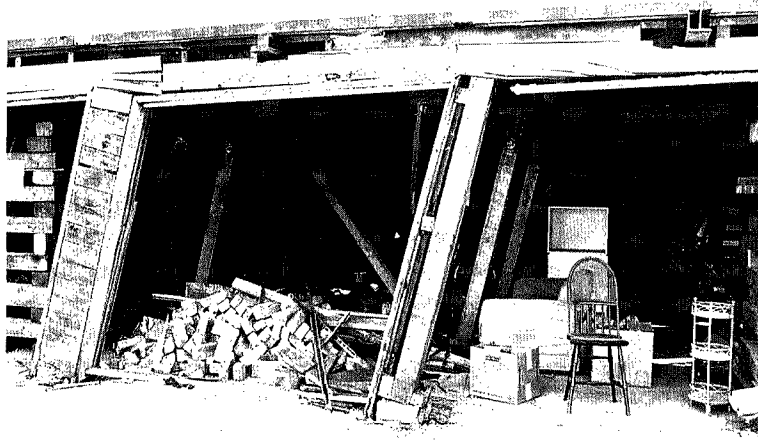
Photo. 8. Failure of soft first storey of an apartment building in Marina District (photographed on 11/10/89).

ションの時代に建てられたもので、1階をガレージにするため大きな空間とし、**Photo 8** の例からもわかるように、細い木柱で上部階を支持するのみで、耐震的な工法は皆無といってよいほど見られない。すなわち、典型的な soft first story の状態になっており、このようなアパート約10棟は1階が完全に崩壊して地震後取り壊された。

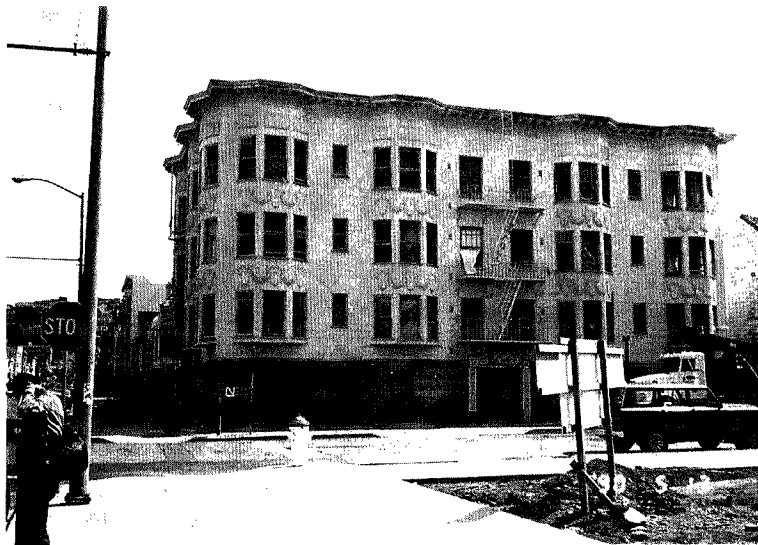
Photo. 9. Apartment building (same as the one in Photo. 7) under repair works (photographed on 5/13/90).

**Photo 7, 8** の建物も、倒壊しなかったのが不思議なほどの構造であるが、玄関のフレームやわずかな壁によって、かろうじて生き残ったものと考えられる。これら倒壊・撤去を免れた建物は、1990年5月現在補修が進行中であったが、その進捗度は建物によってかなり差があり、経済負担の大きさを感じさせた。**Photo 9, 10** に、補修中のアパートの状況を示した。**Photo 9** は、**Photo 7** と同じ建物の地震から7カ月後の状態である。**Photo 10** は典型的な補修工法を示した例で、独立であったフーチング基礎を地中梁で連結するこ

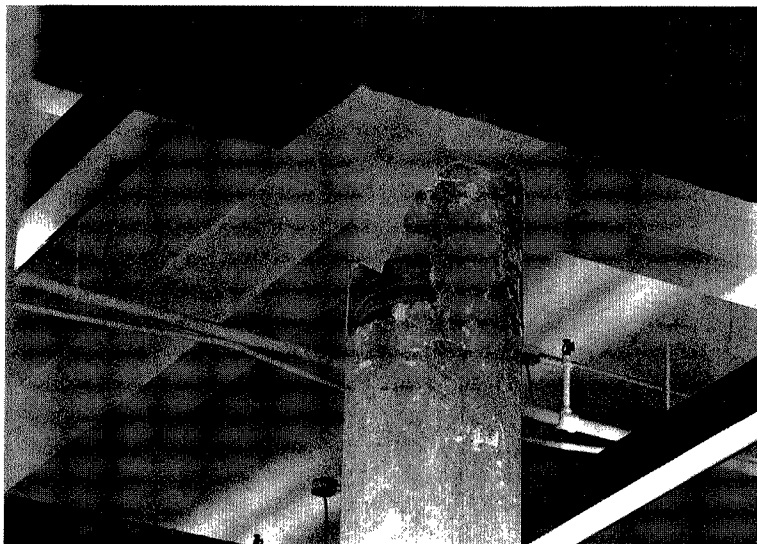
Photo. 15. Bending damage of an RC column.

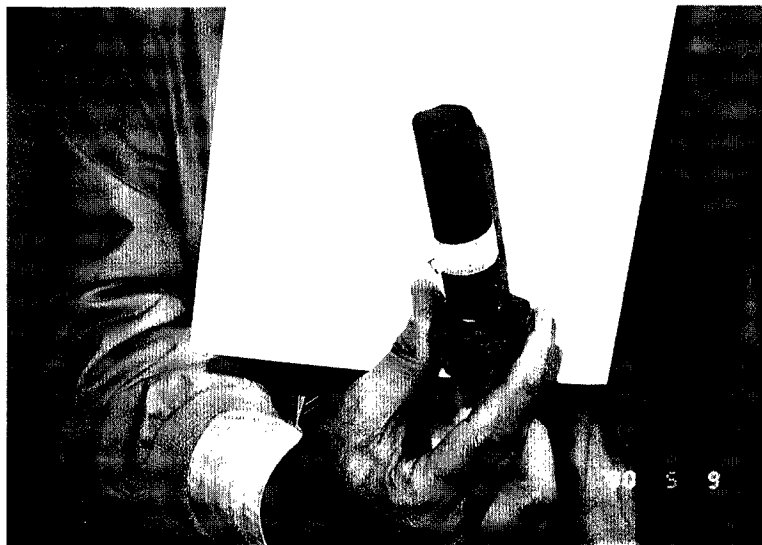
Photo. 18. One-inch anchor bolt sheared off on Pier E9 of Bay Bridge (photographed at UC Berkeley, Prof. A. Astaneh's Lab.).

脚 E9 で発生した (Fig. 8 参照)。E10, E11 上の鋼製ベントは橋軸方向の剛性が低いため、この 2 スパンの上部構造の水平地震力はすべて E9 への固定部で負担することとなり、このカ所の 40 本のアンカーボルト (径 1 インチ：Photo 18) がすべてせん断破壊した。そのため、2 スパンのトラスがオークランド側へ少くとも 18 cm 移動したため、E9 上の長さ 15 m の渡り桁 (上部・下部とも) が、15 cm の桁受けを踏みはずして落下した。地震後当初は、E9 からオークランド側までの 14 スパンが一斉に移動したように報ぜられたこともあったが、橋軸方向の水平地震力の伝達は、Fig. 8 のように E11 で遮断されているから、E9 での被害に影響したのは E9～E11 の 2 スパンの部分のみである。

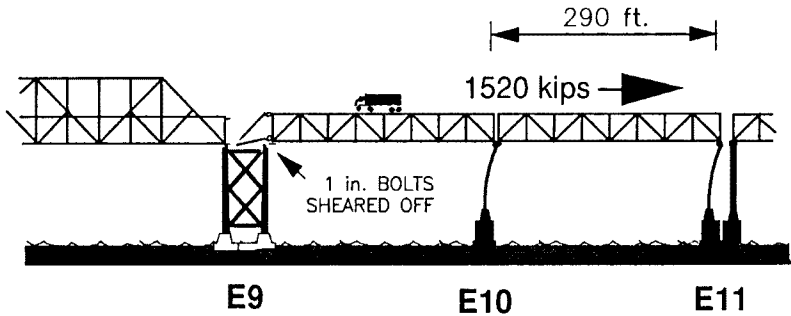
Fig. 8. Collapse of upper and lower decks of Bay Bridge (piers E9 to E11 segment)<sup>28)</sup>.

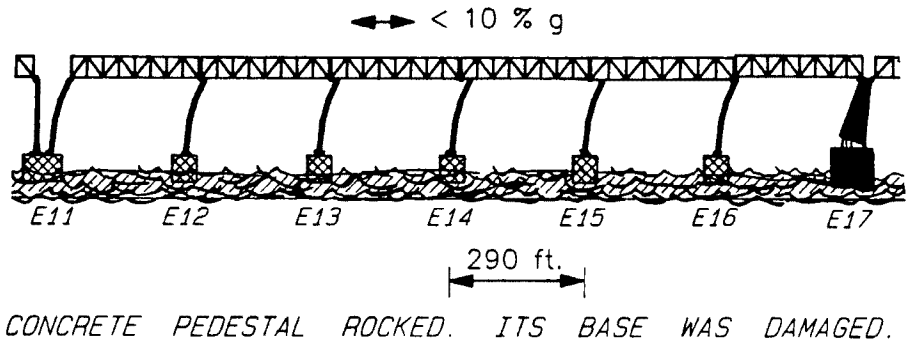
橋脚 E11～E16 は剛性が低いベント式構造が続き、E17～E22 は剛性が高い RC のペDESTAL 式橋脚となる。この境界にある E17 橋脚のペDESTAL 基部が曲げ損傷を示した。この被害は、Fig. 9 のように、E11 から E17 までの 6 スパンのトラスの地震力が E17 に集中したためと考えられている。

Fig. 9. Probable behavior of segment E11-E17 of Bay Bridge<sup>29)</sup>.

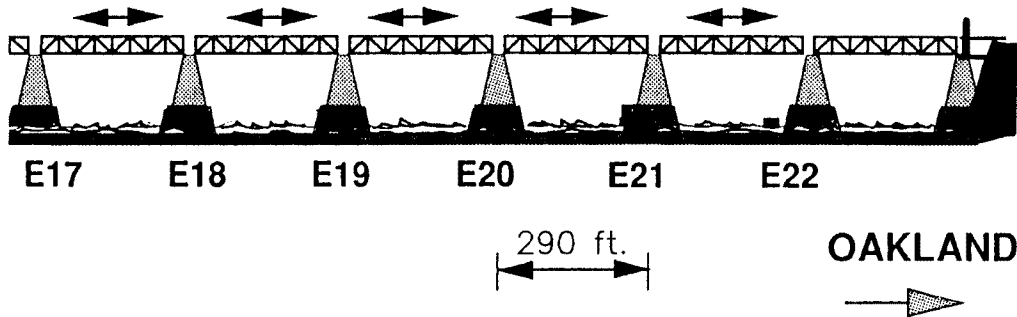
橋脚 E17～E23 の間は Fig. 10 のように 6 スパンの単純支持トラス (東端で固定支承、西端で移動支承) となっているが、固定支承のアンカーボルト (径 2 インチ) の大部分 (6 スパンの総計 144 本のうち 5 スパンの 120 本) がせん断破壊した。これにより、トラス 5 連が橋軸方向に無拘束の状態となったが、1971 年のサンフェルナンド地震後に設置された落橋防止装置 (restrainer) がストッパーとなって落橋を免れた。

Fig. 10. Damage to single-span trusses (piers E17 to E22). (Trusses in five spans moved longitudinally)<sup>28)</sup>.

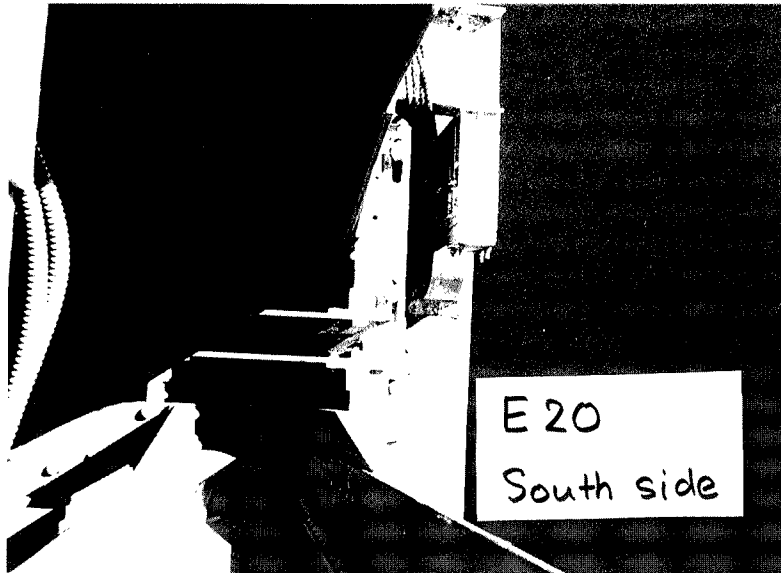
Photo. 20. Deformed restrainer on Pier 20 of Bay Bridge (photograph by A. Astaneh).

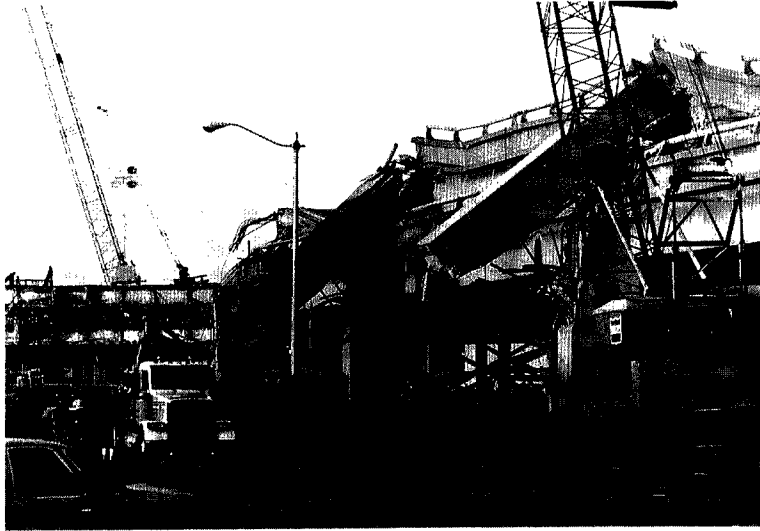
この構造は、Fig. 12 の “Damaged” と記された約 2 km の区間に建設されているが、そのうち特に同図で “Collapsed” と記された 1 km 余の区間では、Photo 21~23 のように、大部分の上層桁が落下し、ここで39名のドライバーの命が失われるという大惨事となった。その破壊モードは、type I では Photo 21 のよ

Photo. 21. Collapsed I 880 Cypress St. Viaduct-I (Type I; photographed on 11/4/89).

うに、上層柱下端のヒンジの破壊により、上部桁の重量で柱がハの字形に開く形となり、type II では **Photo 22** の近景のようにカンティレバーの柱（写真の向う側）の曲げ破壊により上部桁の片側が落下するか、落下の衝激が強い場合は上下ヒンジ側でも下ヒンジ部のせん断破壊により、**Photo 23** のように上部桁が完全に落下する結果となった。

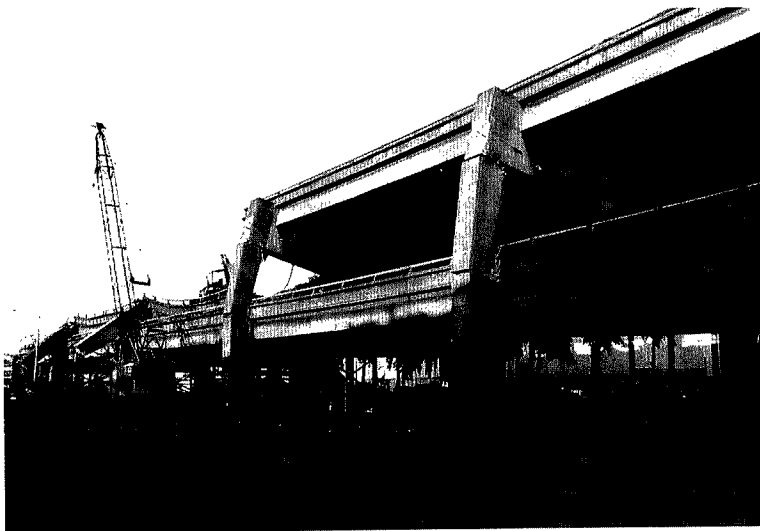
Photo. 22. Collapsed I 880 Cypress St. Viaduct-II (Type II in foreground and Type II in fargound; photographed on 11/4/89).

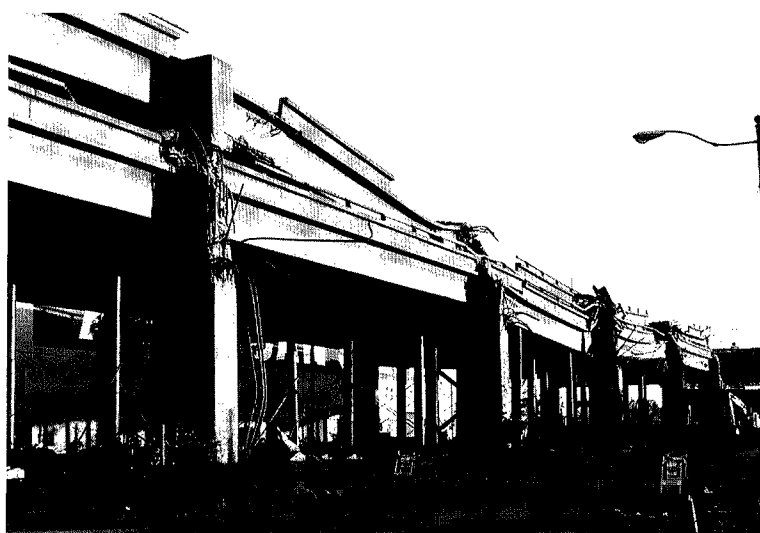
Photo. 23. Collapsed I 880 Cypress St. Viaduct-III (Type II; photographed on 11/4/89).

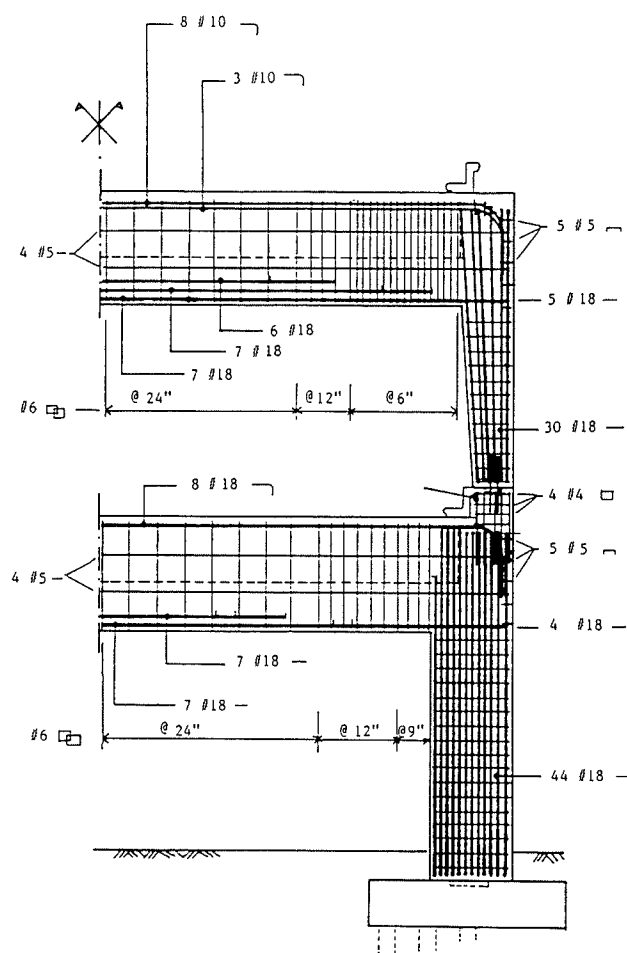
破壊の原因は、①**Fig. 12** の“Collapsed” 区間がベイ・マッドの軟弱層上を通過する場所と一致していることから、この区間で特に地震動が大きかったと考えられること、および②**Fig. 14** に示した配筋図からわかるように、ヒンジ部のコンクリートのせん断補強が不十分で斜めひびわれが容易に発生し、③また上層隅角部での主鉄筋の定着不足と不十分なせん断補強のため、曲げモーメントの伝達が十分に行われなかったためとされる<sup>3)</sup>。

Fig. 14. Reinforcement layout for bent Type I<sup>(30)</sup>.

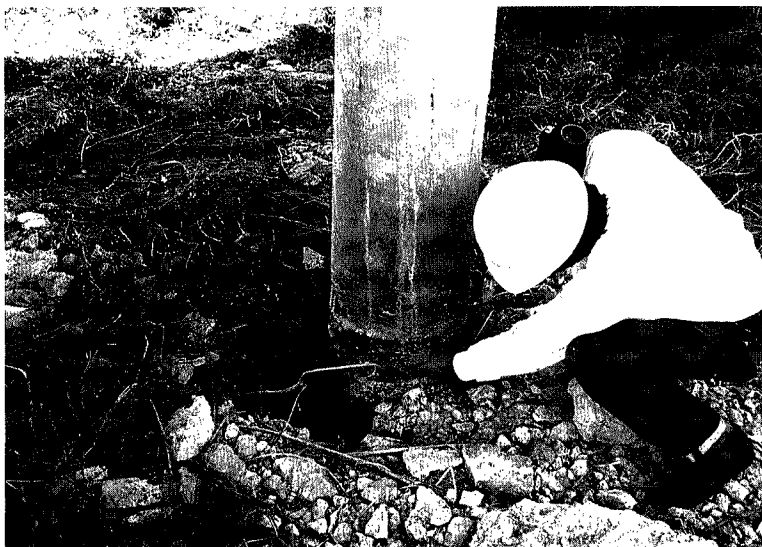
ロマ・プリエタ地震により、湿地帯の軟弱地盤に根入れされた RC 杭が大きく動いた形跡があり (Photo 25)、これにより、杭頭の桁への固定部で曲げ→せん断の進行性の破壊が発生し、杭が横桁からはずれた南行の中央の桁が落下すると同時に、杭が床版を貫くという異様な破壊となった。これにより桁も曲げ破壊を

Photo. 25. Dislocation of a pile bent of Struve Slough Bridge (photographed on 11/5/89).

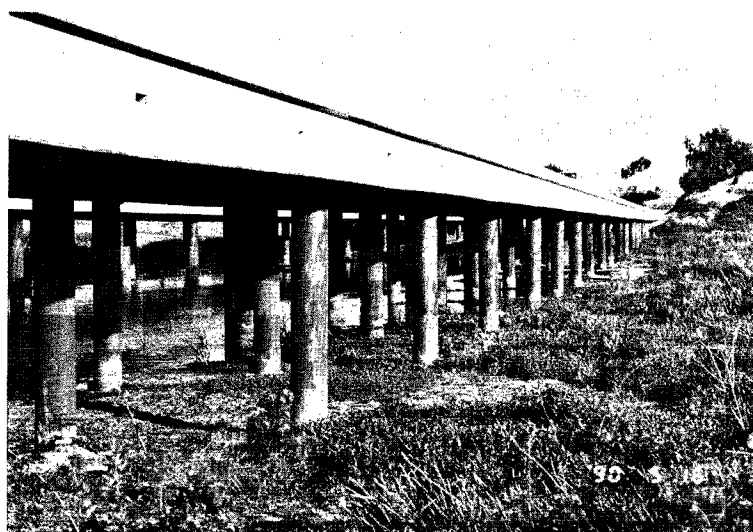
Photo. 26. Reconstructed Struve Slough Bridge (photographed on 5/16/90).

この橋梁も1989年12月には完全に撤去され、その後に **Photo 26** のような新しい Struve Slough 橋が1990年4月に開通した。新橋の構造は、旧橋よりさら簡単で、60 cm 径の鋼管（スパイラル鋼管や約 1.5 m 長の鋼管を現場溶接したものなど、いくつかの種類が使われている）を打込み、このパイルベントの上を、約 45 cm の厚さのスラブが全長にわたって連続構造で施工されている。早期開通を目指して急速施工が可能な工法をとったものと思われる。設計図を入手していないので詳細はわからないが、杭頭の定着をどうしたのか、次の地震時には、今度は床版の被害につながらないか等、気になる部分も多い構造である。

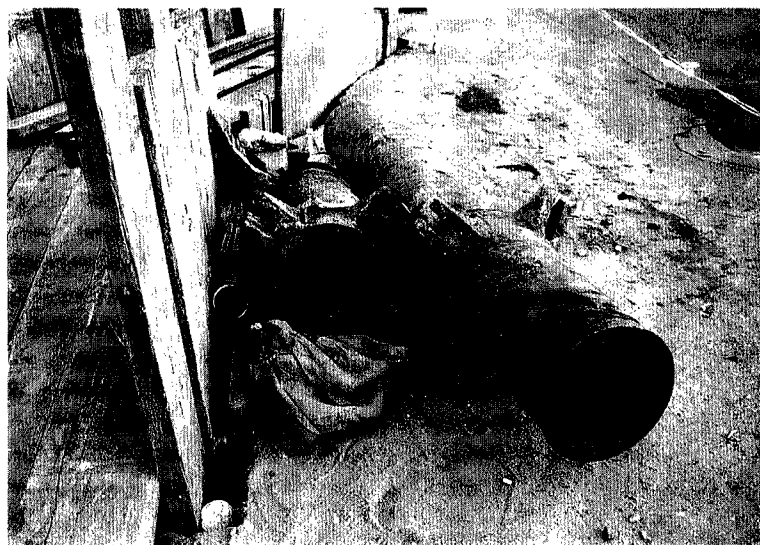
10月17日午後5時4分ロマ・プリエタ地震が発生。この地震により、マーケット南地区の1カ所で (Fig. 20 参照) で AWSS の 12 inch 本管が破壊した (Photo 32)。これにより、マリナ地区を含む AWSS 低区に配水する Jones St. の貯水タンクの水が失われ、高压配水を維持できない状態となった。

Photo. 32. Failure of a twelve-inch main for AWSS in South-of-Market District (photographed on 11/8/89).

唯一最大の問題は、管路破壊カ所の遮断に2時間半という長時間を要したことである。そのために、マリナ地区の火災に関しては、AWSS は時間との競争に敗れることとなった。このように時間を費したのは、破壊を特定するのに手間取ったためとされており<sup>35)</sup>、地下埋設管路の地震被害に共通の困難さがここでも現れたとみるべきであろう。

このように考えると、AWSS の地震時挙動とその制御に関する問題点は明かであろう。システムの状態を常に監視し、管路破壊が発生すれば、直ちにその場所を特定して、破壊した区間を遠隔操作によって遮断しうるような、制御システムを整備することである。それは、水圧センサー、地震計などの計測機器、計測値を時々刻々伝送するデータ通信装置、計測値を解析するとともに状況の診断と必要な措置を指示するデータ処理システム、およびネットワークの再調整を自動的に行う制御装置などから構成されるであろう。このような緊急制御システムは、現在では工業プラントではごく通常のものとなっているし、広域ネットワークを構成するライフライン系でも普及しつつあるもので、基本的な技術的障害は無いと考えられる。
