## 災害から学ぶ —2015年3月バヌアツ共和国を襲ったサイクロンパム—

### Learning from Disasters - Cyclone Pam impacts on the Republic of Vanuatu, March 2015 -

西嶋一欽

Kazuyoshi NISHIJIMA

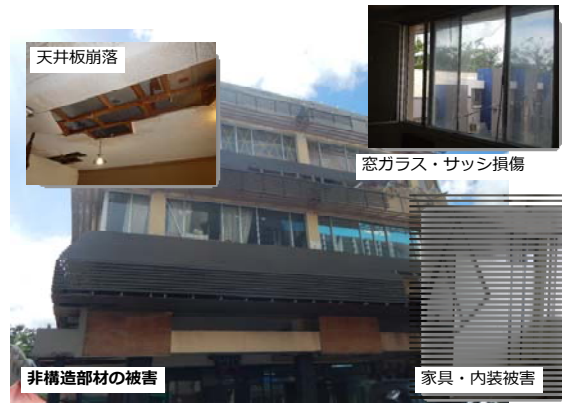
Figure 3. Damages to an office building in the capital, Port Vila.

(i) の建物被害では、一部の建物において屋根構造材に被害が見られたものの、大多数の建物においてはその被害は非構造部材に限られていた。Figure 3 はポートヴィラ中心部に位置し、商業施設として用いられていた中層RC建物の被害事例である。強い風圧によるものと思われる窓ガラスおよびサッシの損傷、建物内に強風が流入したことに起因すると思われる天井板の崩落、家具および内装の被害が見られた。

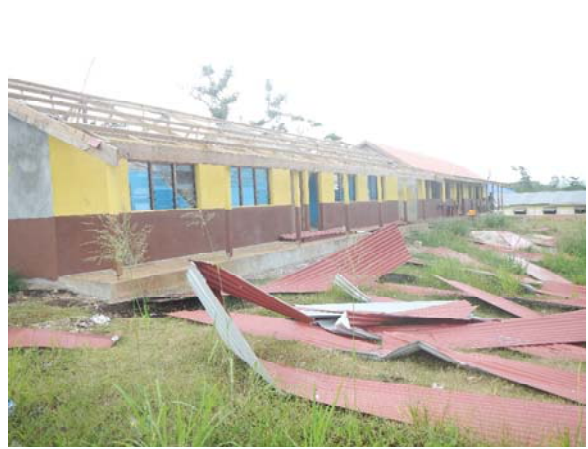
Figure 4. Damages to a school building located in the middle of Tanna island.

(ii) の建物被害では、屋根ふき材に用いられているトタン板が飛散するあるいは屋根構造材が被害を受ける事例と、コンクリートブロック造が倒壊する事例が多くみられた。Figure 4 の建物は、タンナ島中部に位置する学校校舎で屋根ふき材が飛散した事例である。被害校舎の後方に位置している同じ設計施工であると考えられる校舎の屋根はほぼ無被害であったことから、被害校舎の被害原因は設計施工によるものではなく、飛散物の衝突やそれによる開口部の存在などの個別の要因である可能性が高い。Figure 5 の建物は、タンナ島北部のグリーンヒル村の教会である。外国人によって建設されたということであった。比較的大きなスパンに比べ十分な構造材が配置されておらず、剛性が不足していたものと考えられる。また、配筋が十分でないコンクリートブロック造の壁も倒壊しており、部材レベルにおいても十分な強度を有していなかったものと考えられる。

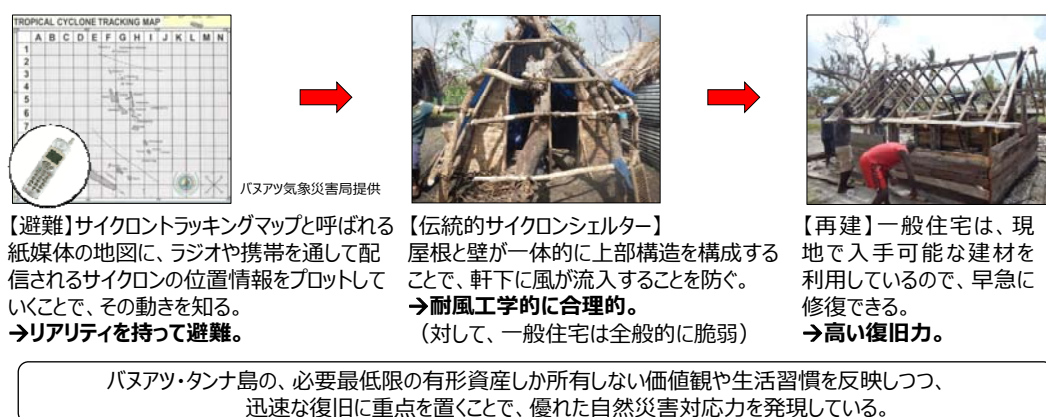
Figure 6. Observed local disaster risk reduction measures for cyclones in Tanna island.

サイクロンパム襲来時には、コミュニティ内にあ  
る高い耐風性能を有すると考えられるRC造やコン  
クリートブロック造の建物に避難したという証言の  
ほか、ニマラタンと呼ばれる伝統的建物に避難し  
サイクロン時の暴風をしのいだという証言が多く得  
られた（Figure 6中央）。また、一旦コンクリートブ  
ロック造の建物に避難したもの、建物が倒壊する危  
険性があったためニマラタンへ避難したという事例  
もあった（例えば、Figure 5の教会）。多くの工業製  
品を用いた建物（2.2節の分類(ii)）が全壊する中、ニ  
マラタンが強風に耐えたという証言が複数得られた。

Figure 6 (右) は再建中の、エファテ島周辺部およびタンナ島で一般的な住宅例である。現地でのヒアリング調査によると、このような一般的な住宅の建設に要する人工（にんく）は概ね20人日であった。また、複数のコミュニティ構成員が協力して比較的短期間に再建するケースが多いとのことであった。

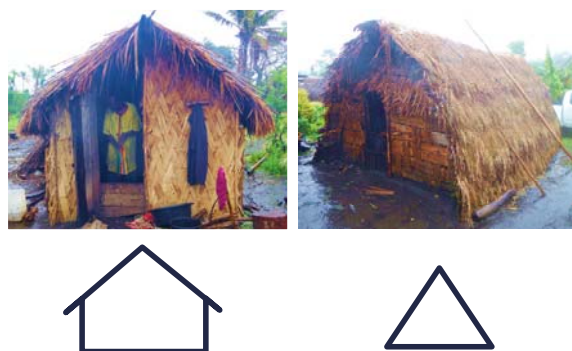
Figure 7. Local house (left top) and Nimulaten (right top) and geometric characteristics of their vertical cross sections (bottom).

Figure 7にタンナ島における一般的な住宅（左）とニマラタン（右）の外観を示す。一般的な住宅は切妻屋根を有する平屋であり、ニマラタンは三角柱を横に倒したような形をしており、屋根と壁が一体的に建物構成していることが形態的な特徴である。これにより、軒下に風が吹き込むことで軒先および屋根が吹き上げられることを防ぐことができると考えられる。

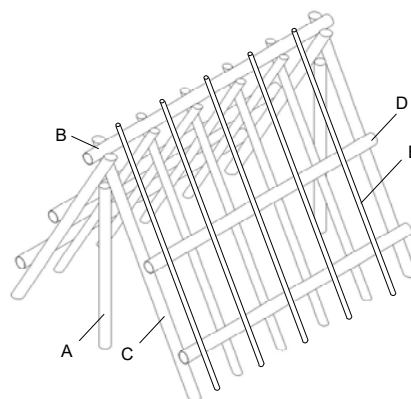
Figure 9. Structural frame elements of Nimulaten.

実測したほぼすべてのニマラタンで、Figure 9に示す骨組を有していた。すなわち、柱（A）、棟木（B）、垂木（C）を主要構造とし、桁行方向に力を伝達し垂木を拘束する部材（D）、および屋根ふき材を取り付けるためと考えられる部材（E）によって構成される。なお、図中のC、D、Eの部材の本数はニマラタンによって異なる。それぞれの構造要素およびそれらの接合に用いられている草木蔦種も概ね統一されているようであった。付録に構造要素および接合に用いられている草木蔦種の現地での呼び名をカタカナ表記したものを示した。

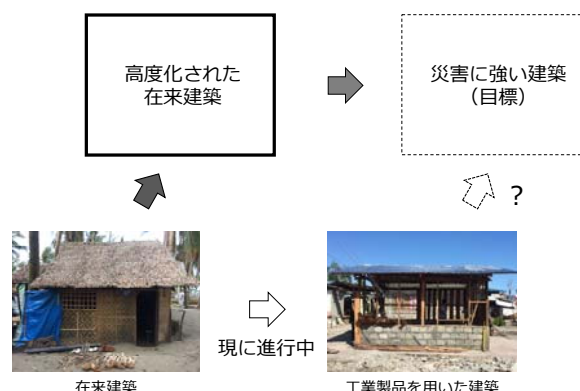
Figure 10. Advancement of local construction technology.

一方、多くの開発途上地域では、伝統建築がトタン板やコンクリートブロックなどの工業製品を用いた建築に置き換えられている。ただし、それらは必ずしも耐災害性能向上には結びついておらず、むしろ施工不良などが原因で耐災害性能が低下していると思われる事態も発生している (Figure 10)。例えば、2013年11月にフィリピン中部のレイテ島などを襲った台風ハイアンでは、トタン板やコンクリートブロックなどの工業製品を使用した住宅を中心に甚大な被害が発生した。レイテ島東岸の漁村や農村部では、このような住宅は居住者や周辺の住民が自ら建設することも多く、施工品質に問題がある住宅が多くみられた。また、被災後に、再建に必要な道具や建材の入手が困難になり再建が著しく遅れる事例が多くみられた (京都大学防災研究所チームによる現地被害調査)。また、これまでに繰り返し竜巻による被害を受けてきたバングラデシュ人民共和国・ダッカ近郊では、住宅の屋根や壁にトタン板が多用されている。これらが竜巻により飛散し、住民の人命が失われる、あるいは重傷を負うという事例が報告されている。またこれらの地域では、住宅様式の変化が生活様式の変化を誘導し、地域固有の文化が失われるという連鎖が発生している。

これらの事実を踏まえて、開発途上国の減災への手法の一つとして、従来の外来技術による置換を基本とした手法はなく、在来防災技術を起点とした高度化手法を提案する (Figure 10のグレーの矢印参照)。この手法によれば、開発途上地域において社会状況や風土に合致したサステナブルな防災対策を立案することが可能になると期待される。
