## 兵庫県南部地震と米国ノースリッジ地震における 鉄骨造建物柱はり接合部破断現象とその比較

Behavior and Comparison of Damage to Beam-to-Column Connections of Steel Building Structures Observed in the 1994 U.S. Northridge and 1995 Hyogoken-Nanbu Earthquakes

By Masayoshi NAKASHIMA

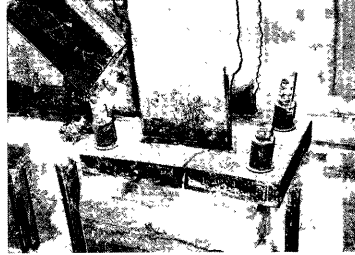
震源近傍に建つ4層筋違付き鉄骨造建物(カリフォルニア大学ノースリッジ校構内に建つ図書館)が過大な損傷を受けた。この建物は1990年に竣工されたものであるが、筋違架構部分の柱脚部ベースプレートが多くが亀裂・破断を呈し、とりわけ地震力が大きかったと予想される張間方向では、隅柱のベースプレートを除いたすべてのベースプレートに破断が生じていた(Photo 1)。米国では、構造物のじん性に応じて低減される設計地震力に対して許容応力度設計が施されるが、地震時にベースプレートに伝達される引張力を十分に見積もれていなかったのではないかと懸念されている。

Photo 1 Fracture of base plate observed in the 1994 U.S. Northridge Earthquake

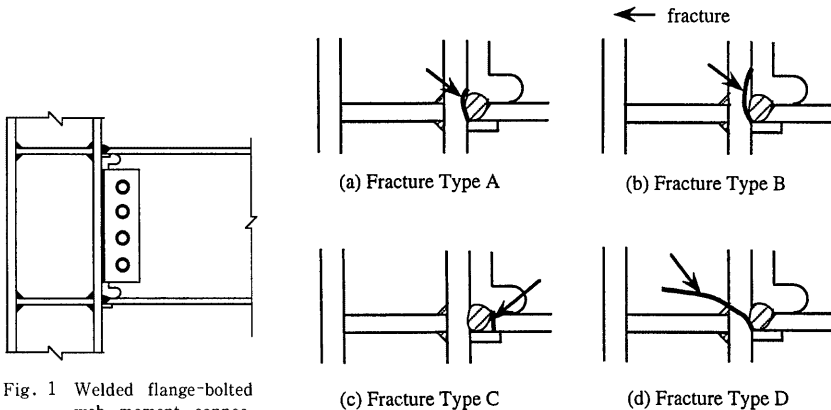
米国西海岸では、Fig. 1に示すような、はりウェブと柱フランジをシアプレート(せん断プレート)を介して高力ボルト接合し、はりフランジを柱フランジと現場で突き合わせ溶接するという方法が、最も一般的な鉄骨造建物柱はり剛接合形式である。このような接合部のはりフランジ溶接部(とりわけ下フランジ溶接部)が、ノースリッジ地震で多数破断した。破断の形態は、Fig. 2に示すように、

Fig. 1 Welded flange-bolted web moment connection popular in West Coast of U.S.

Fig. 2 Classification of fractures observed in the 1994 Northridge Earthquake

**接合形式：**先にも示したように、米国西海岸における一般的な剛接接合形式は、はりフランジを柱フランジに対して突き合わせ溶接し、ウェブはシェアプレートと高力ボルト接合する形式 (Welded Flange-Bolted Web Seismic Moment Connection) である (Fig. 1)。このような接合形式では、繰り返し強制変形を受けるとボルト部ですべりが生じがちで、その結果、曲げモーメントのほとんどが、はりフランジの突き合わせ溶接部だけで抵抗されることとなり、これは溶接部への応力集中を促す。このような応力集中が、はりフランジ溶接部からの亀裂発生への一因であると推測されていた。

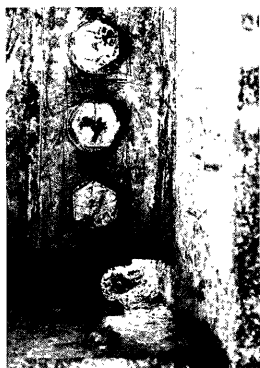
- (A) 亀裂が溶接ルート部から始まり、溶接部と柱フランジとのHAZ部に添って進展する形態(Photo 2)
- (B) 亀裂が溶接ルート部から始まり、柱フランジの一部を千切りとる形で進展する形態
- (C) 亀裂が溶接止端部から始まり、はりフランジを貫通する形で進展する形態
- (D) 亀裂が溶接ルート部から始まり、柱フランジを貫通し、それが柱ウェブにまで進展する形態(Photo 3)

Photo 2 Fracture at end of bottom beam (Type A)

は、はりフランジに局部座屈や塑性化の痕跡はほとんど見られず、柱やはり母材が塑性化するまえに、溶接部もしくはその近傍から脆くも破断してしまったことが特徴的である。このような被害を受けた鉄骨造建物は、1994年10月時点で130件を越すと報告されており、その中には、ほとんどすべての剛接合部に亀裂や破断が生じていたという物件も含まれている。

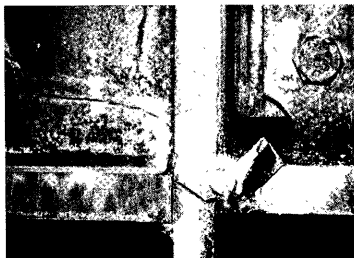
Photo 3 Fracture through column flange and web initiated from end of bottom beam (Type D)

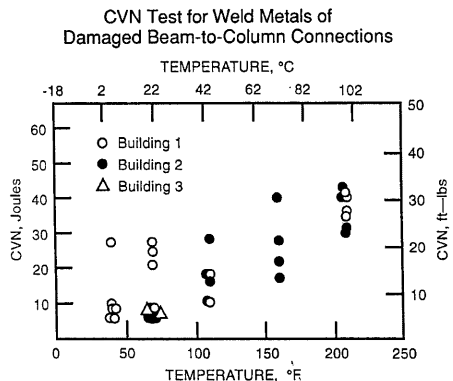
**溶接性能：**リーハイ大学の Fisher 教授は、ノースリッジ地震で破断した接合部を持ち帰り、鋼材と溶接金属の材料特性を詳細に検討した。その結果、溶接金属が持っていたシャルピー衝撃値は低く (Fig. 4)、高々 45～50 MPam 程度の破壊じん性値しか持ち得ないことを示し、このような破壊じん性値では、裏当て金や溶接ルート部の溶け込み不足に起因するノッチの存在によって、降伏応力以下の応力でも破断しうることを検証した。この結果や他の実験結果 (文献5) を受けて、いま米国では、当面の措置として、溶接入熱量の多い E70T-4 エレクトロードの使用制限を急ぎ、じん性値が高く入熱量もやや小さい E7018 (High toughness electrode) や E71TGK2 などを使うことを推奨している。

Fig. 4 Charpy values obtained for materials of damaged beam-to-column connections in the 1994 Northridge Earthquake (by courtesy of J. W. Fisher)

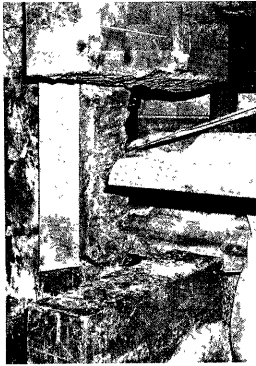
ノースリッジ地震で被害を受けた最も高層の鉄骨造建物である。やはり100 mmを越す極厚断面柱における柱はり接合部で、下フランジ破断(亀裂の柱フランジへの進展も含む)が生じていた。亀裂が入った柱フランジの一部を取り替え、その後はりと再溶接する補修が進行中であった(**Photo .5**)。(1995年11月現在)

Photo 5 Repair detail observed at Warner Center Plaza #3

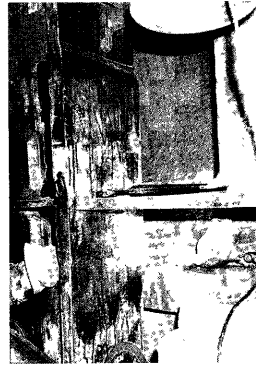
計650ヶ所の剛接合が被害を受け、そのうち105ヶ所は亀裂がはり下フランジにとどまらず、柱フランジにまでくい込んだ。1994年12月7日以来、夜間の補修作業が続けられ、来訪日(11月1日)時点で、ようやく95%の補修が完了した状況であった。なおこの骨組の柱には、フランジ1.5 inch厚のH形断面が用いられていた(極厚断面ではない)。カバープレート補強などは一切なく、元通りに復元することを補修の方針としているが、300度Fの余熱と400度F(2時間)の後熱、また裏当て金の除去を励行している(**Photo 6**)。補修費用は、1接合部あたり25,000ドル(作業日数:10日間)と見積られている。なお、下フランジ破断発見後、カウジングを施す際に、亀裂が柱まで進展してしまい、結果として柱フランジまで取り替えなければならなかったという苦い経験を耳にした。

Photo 6 Repair detail observed at Great Western Bank Headquarters
