## 東北地方太平洋沖地震被害調査報告 —宮城県北部—

平成 23 年（2011 年）3 月 11 日に発生した東北地方太平洋沖地震による宮城県北部地域の地盤被害状況を把握するため、地盤工学会東北支部・関西支部合同調査団を組織し、2011 年 4 月 5 日～10 日、29～30 日にかけて調査を実施した。本論文では、その後の聞き取り調査なども踏まえ、河川堤防、海岸堤防、港湾施設、道路・鉄道の盛土・切土斜面、液状化や地盤沈降などの被害に関する調査結果を報告する。調査結果の一部は既に地盤工学会誌に速報として報告されているが、本論文ではそこで報告された被害事例も含めて被害対象ごとに整理して述べる。

Reconnaissance Report of Geotechnical Damage due to the 2011 off the Pacific coast of  
Tohoku Earthquake  
— Northern Area of Miyagi Prefecture —

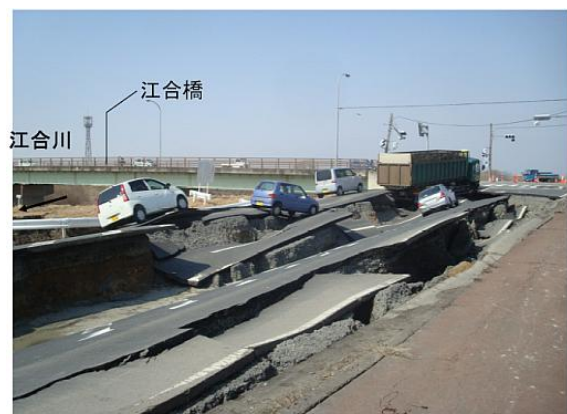
宮城県大崎市古川の江合橋下流の江合川左岸27.2km～27.8km付近(刈尻上流地区)の堤防被害が今回の地震で見られた最大級のものであった。この地点は地震動によって約400mにわたり堤体が大きく崩壊した箇所である。被災直後は天端縦断方向に数本のクラックが生じ、天端が上

下方向に数メートル波打っている(写真1)。変状は、川裏が埋立て盛土であるため、約11個のブロック状に川表側へ9.37mはらみ出し、沈下は平均0.83mであった。地盤構成は、堤防盛土下部は約1mの緩い砂層、その下に約1mの砂・シルトの互層(N値約5～10)があり、その下部は約12mの沖積粘性土層で、これらの層はN値が5程度の軟弱土であり、その下部はN値10以上の砂層、粘土、砂礫層へと続いている。法尻付近に液状化跡があり、地震後の地下水位は堤防直下の緩い砂層までであるため、この層とその下の砂・シルト互層の液状化と変形が堤防の変状の原因と考えられる。

東北新幹線高架橋より下流側(左岸27.2km～27.4km)は天端中央縦断方向で3筋のクラックを生じ、特に天端中央より川裏側が数十cm沈下して陥没し、川裏側にすべりを生じていた。堤防川裏側下部の小道には堤体に垂直方向に幅10cm程度のクラックが確認された。また、周囲の水田には5～10mのクラックと噴砂が数箇所生じていた。近隣には比較的新しい民家があったが、住宅は無事で地面にクラックが生じる被害が見られた。

写真1 江合川左岸江合橋堤防被害(北上川下流河川事務所 地震災害情報第16報<sup>6)</sup>)

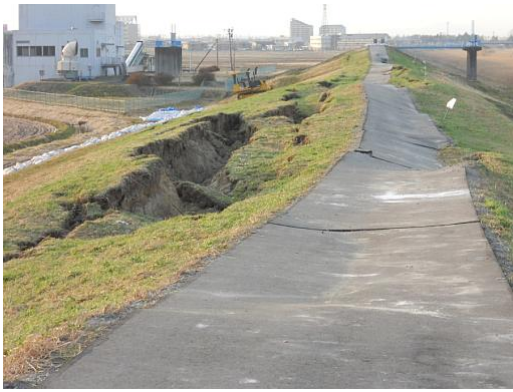
江合川と鳴瀬川を結ぶ新江合川では、右岸堤防(大崎市古川楡木)において地震動による被害が1箇所あった。写真2は右岸2.8km～3.0km付近の被害状況である。延長約250mにわたって天端アスファルトが波打ち、最大約2.5mの沈下が見られた。裏法面には深さ・開口幅とも1.5mを超える大きなクラックがあった。表法面の護岸工が大きくはらみ出し、損傷部から砂がしみ出た跡が見られた。川表側では法尻付近の高水敷で噴砂跡が見られた。一方、川裏側の堤体の顕著な側方移動は、堤体に隣接する水田と堤体との間にある用水路まで達していた。

写真 2 新江合川堤防（右岸2.8～3.0km 付近）の被害

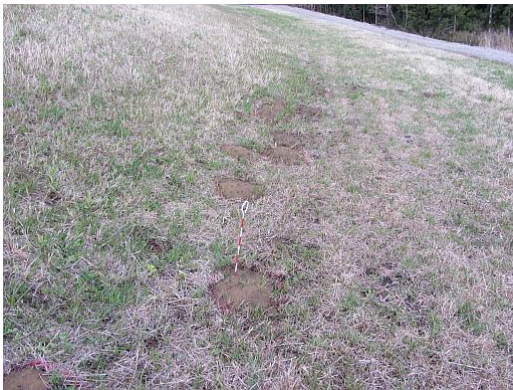
写真 3 モグラの穴

地震により天端中央部縦断方向にクラックが生じていた。天端にクラックが見られた箇所の川裏側小段付近にはほぼ直線状にモグラ塚と思われる砂山が多数見られた（写真 3）。モグラ穴は直径 6～7cm 程度で、堤体法面の浅い部分に張り巡らされているとみられる。今回の調査では堤体にクラックやすべりなどの変状がみられた箇所の多くで同様のモグラ塚が多数発見されており、堤体に変状が生じた後、穴を修復した際に形成されたと考えられる。

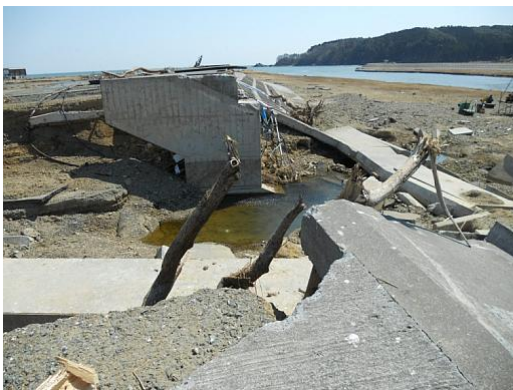
写真 4 小泉大橋（国道45号）左岸側橋台上流側の堤防決壊

写真 4 は津谷川左岸側河口近く（気仙沼市本吉町中島）の小泉大橋（国道 45 号）付近の津波による被害状況である。橋梁の被害詳細については 5.6.1 項で後述する。国道から約 150m 西側に設置されていた携帯電話アンテナ付帯設備の損傷状況、および元の海岸線から約 450m 陸側にある丘鞍部での津波越流状況から、この付近では少なくとも高さ 10m を超える津波が押し寄せたと推定される。

左岸側・右岸側ともに津波により橋台上流側の堤防が決壊していた。左岸側橋台付近の堤防決壊幅は約 16m で、橋橋管などの形跡があり、それが弱部になり決壊した可能性もあるが、橋台上流側のみが決壊した原因は不明である。橋台下流側でも背面侵食があった。さらに下流側の堤防では河口付近を除き顕著な被害はみられなかった。また、この下流側では河口付近の堤防先端で損傷・流出が見られた。

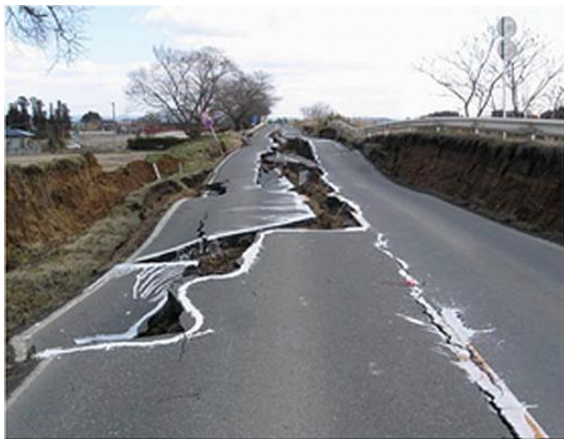
旧北上川合流地点から 30km 上流に位置する迫川の堤防（栗原市若柳字大林境前地内）において、右岸・左岸ともに大きな変状が見られた（写真 5）。津波は到達しておらず、地震動による被害である。左岸堤防は、川裏側法面が大きく変形し、両法肩が残り、天端がクラックと共に沈下する、図 2 の崩壊モードとなっていた。右岸も川裏側に変形し、天端および法面にクラックが発生していた。左岸の堤防は、堤内地へのスロープの取り付け部で特に大きな変形が見られており、他の部位と異なる揺れ方をした事変形がトリガーになった可能性がある。右岸はアスファルト舗装されておらず、堤体は足で踏むと容易に変形する程軟弱であり、左岸の変状の見られた箇所も同様に軟弱であった。河川水位は堤体法尻部のレベルと比べて低い、川裏・川表ともに水田があり、基礎地盤部は比較的含水量が多かった事が考えられる。

写真 5 迫川堤防（栗原市若柳字大林境前地内）の被害状況<sup>8)</sup>

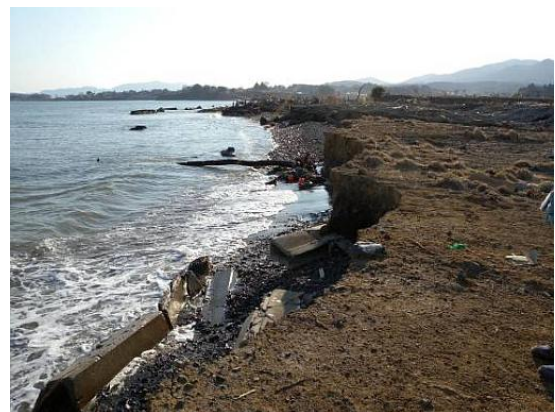
写真 6 は杉ノ下海岸・御伊勢浜(気仙沼市波路上杉ノ下)における津波による被害状況である。御伊勢浜海水浴場の砂浜は流出し、ほとんどの海岸堤防が転倒・流出していたが、一部が岸から数十 m 先の海水面に確認された。付近の水路と水門施設は倒壊していた。破損した水路の一部と思われるコンクリート塊が岸から約 80m 先に確認された。これらの位置関係から、海岸線の後退量は少なくとも 80m 以上に及ぶと推定される。

写真 6 杉ノ下海岸・御伊勢浜の海岸堤防の損傷と砂浜の流出

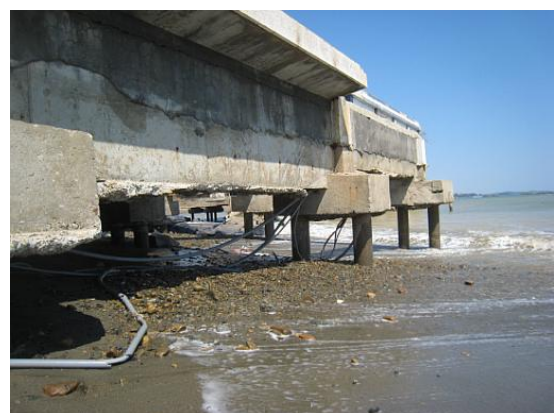
写真 7, 写真 8 は津波谷川河口・小泉大橋に隣接した中島海岸(小泉赤崎海岸, 気仙沼市本吉町中島)の津波被害状況である。小泉海水浴場の砂浜・海岸堤防・防砂林は津波によってほぼ全て流出していた。写真 7 に示すように、砂浜流出により建物基礎が露出していた。地形図判読では海岸線後退は約 150m とみられ、写真 8 のように底部の古い粘土質地盤が露出し、栈橋状の古い木杭が現れていた。

写真 7 中島海岸(小泉赤崎海岸)の砂浜流出による建物基礎の露出

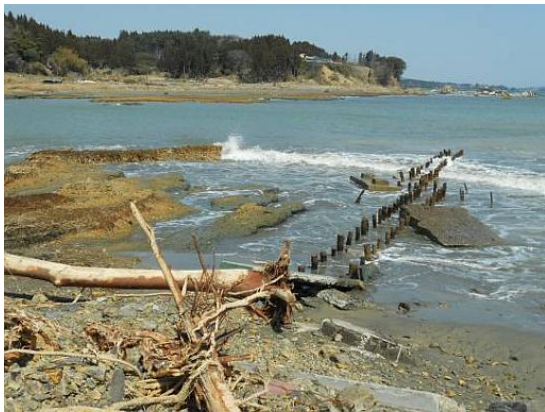
写真 8 中島海岸（小泉赤崎海岸）の砂浜流出と古い粘土質地盤の露出

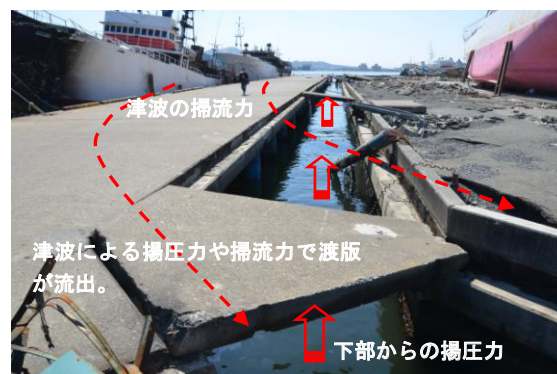
気仙沼漁港は東北屈指の水揚げ高を誇る特定第3種漁港である。湾奥部には棧橋式岸壁があり、被災形態は床版間の開きや法線のずれ、渡版の流出である。渡版はほとんどが津波により流出していた（写真9、図9）。しかしながら、法線のずれは僅かなため係留施設としての機能は維持していた。

写真 9 気仙沼港の棧橋式岸壁の被災状況（渡版の流出）

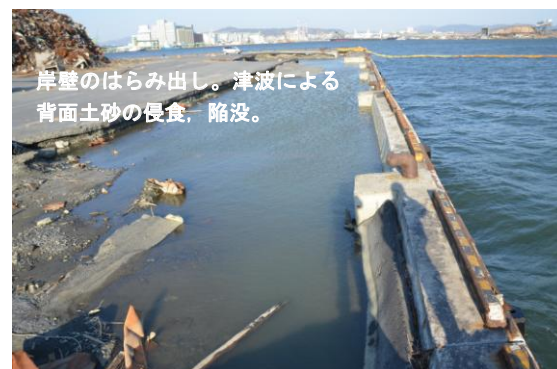
しかし、埠頭南端部は東西約60mにわたりエプロンが陥没し（写真10、図10）、機能不全となっていた。この中島埠頭は、1978年宮城沖地震においてもエプロン上で噴砂が確認された<sup>18)</sup>ことから、今回も液状化による岸壁の変状、その後の津波による洗掘被害の可能性が考えられる。

写真 10 石巻港中島埠頭岸壁南端部の陥没

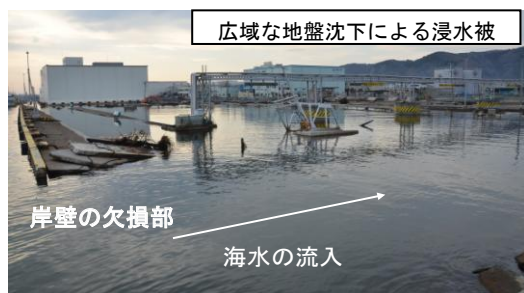
石巻漁港は特定第3種漁港であり、水揚げ量・水揚げ高ともに日本有数の大漁港である。今回の調査地点は、その東端部に位置する東防波堤周辺である。当地点は1978年当時の資料<sup>18)</sup>によると、護岸が整備されていないことから、後背地は比較的新しい埋立土と推察される(図 11(a))。また同図(b)に示す地盤図より、液状化層も分布することがわかる。したがって、液状化を伴う岸壁の被災の可能性が高い。また、周辺は地盤沈下が著しく、岸壁の欠損箇所から満潮に伴い海水が流入していた(写真 11, 図 12)。

写真 11 石巻漁港東端部の海水流入の状況

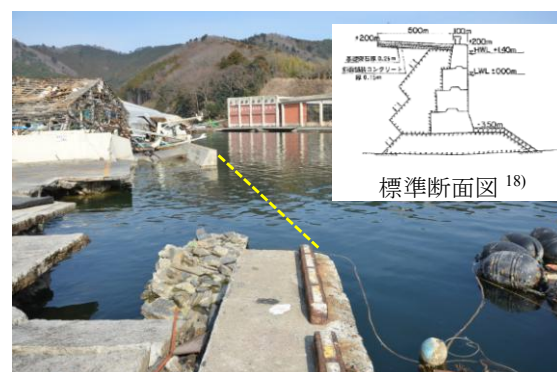
女川港は三方を山に囲まれ、南方に牡鹿半島を有する天然の良港(第3種漁港)である。1978年宮城県沖地震では無被災であった<sup>18)</sup>。今回調査したのは、石浜地区の物揚場のコンクリート方塊式護岸であるが、地震動あるいは津波の波力により護岸の一部が欠損し、舗装コンクリート下部も流出した(写真 12, 図 13)。また、衛星写真から湾口に設置されていた北および南防波堤が、津波により転倒、消滅していることが確認された。しかしながら、石浜埠頭の一部では暫定的ではあるが早急に供用が開始された。

写真 12 女川漁港石浜物揚場の護岸欠損部の状況

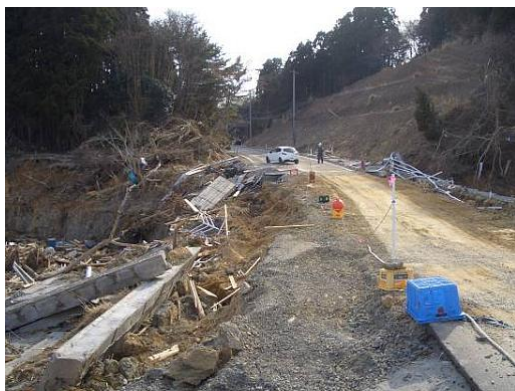
写真 13 は県道 41 号女川牡鹿線（石巻市鮫浦）の道路盛土の被災状況である。その位置図を図 15 に示す。津波による他の道路盛土被災箇所でも、盛土法面および保護路肩が流出し、鉛直に路体が残存しているケースが多く確認された。低地中央部などでは、路体全体が流出し、道路が消失するケースも確認された。

写真 13 道路盛土の津波被害（県道41号，石巻市鮫浦）

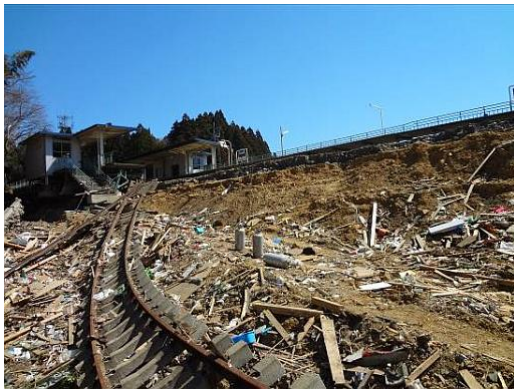
写真 14 は歌津駅の盛土の北西側法面の様子である。南東方向から来た津波の越流により、軌道が大きく北西方向へ流されており、盛土法肩から法面ではかなりの洗掘・流出が見られる。法面保護として施されていた雑石張り工も流失している。写真 15 はプラットホーム西端から南西側トンネル抗口方向に見た盛土の北西側法面である。法面の洗掘・流出により軌道が流失し、集落の連絡路であるカルバートボックス出入り口周辺が洗掘によりむき出しになっている様子が分かる。

写真 14 盛土の北西側法面の洗掘と軌道の移動（歌津駅）

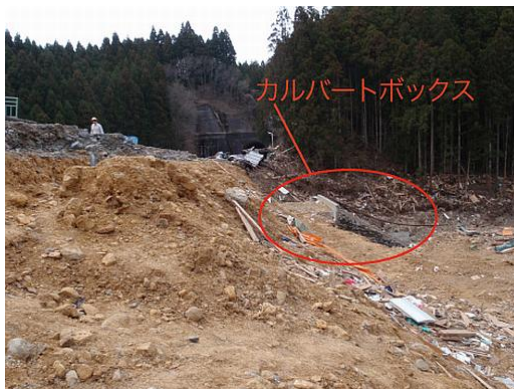
写真 15 盛土の北西側法面の洗掘・流出と軌道の流失（歌津駅南西側）

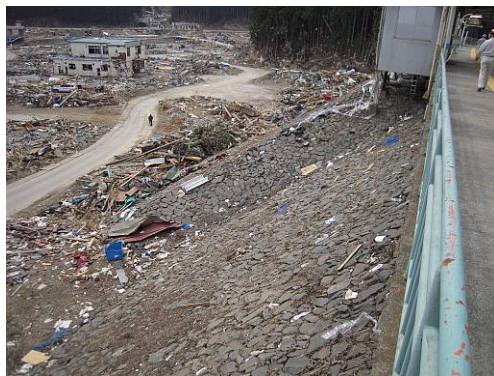
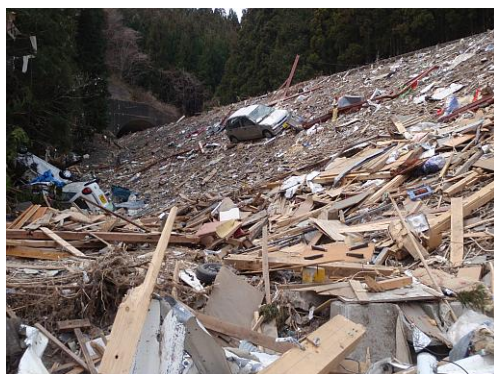
写真 16 盛土の南東側法面の様子（歌津駅）

一方、盛土の南東側法面の様子を写真 16 に示す。前述のように法面には雑石による張り工がなされており、歌津駅下の盛土法面には変状は見られず、同様にそれより南西側の法面（写真 16 (b)：写真 15 の反対側）でも変状は認められず津波運搬物が堆積しているにすぎない。したがって、盛土法面の雑石張り工は、津波の越流にはほとんど効果がなく押し流されてしまったが、正面からの津波の流体力には十分な保護効果があったと言える。ところで、この被害形態を模式的に描くと図 17 のようになる。この被害形態は平成 21 年の台風 9 号による地盤災害調査でも確認されているものであり、越流水により発生した堤体の被害形態のひとつである<sup>27)</sup>。さらに、紙数の制約で紹介はできないが、台風 9 号による被害として認められている図 18 や図 19 に示すような形態も、宮城県北部や岩手県南部でも確認されていることを付記しておく。

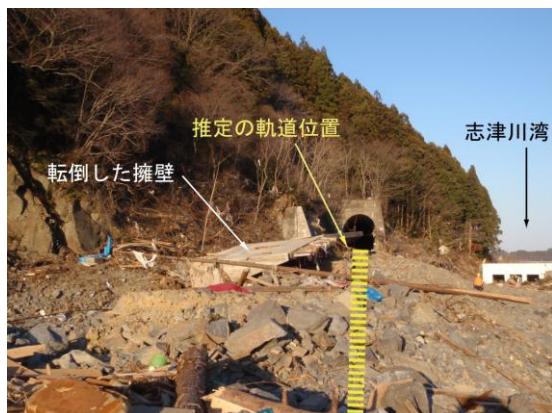
写真 17 に、陸前戸倉駅の跡地から東方向の盛土の様子を示す。津波は、東側から襲来し沢部を西方向へ浸入しているが、津波運搬物がトンネル抗口の上さらにそこより高い木々にも残っていることから、かなり高い位置まで斜面を駆け上がったと推察できる。山側の重力式擁壁が時計方向に転倒し、軌道は完全に流失し盛土も洗掘・流出してい

ることが分かる。この擁壁の転倒は、引き波力と引き波時の背面斜面の土砂崩れによって生じたのではないかと考えられる。また、盛土の南側法面には岩座張り工が施されていたようであるが、法尻付近にしか残っておらず、引き波時に流出したと考えられる（図 21、図 22 参照）。

写真 17 陸前戸倉駅から東方方向の様子

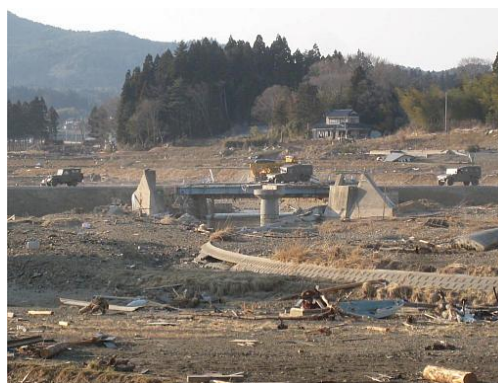
写真 18 は気仙沼市本吉町沖ノ田における鉄道橋梁・盛土の被害状況を示したものである。その位置図を図 23 に示す。沖ノ田川横断部付近で気仙沼線（大谷海岸～陸前階上間）は国道 45 号と併走している。この区間は低地（多くは水田）であり、鉄道盛土・道路盛土とも津波により流出していた。調査時点で国道は応急復旧盛土により車両通行可能となっていたが、鉄道橋梁はアバットと橋脚を残して上部工と前後盛土が流出したままであった。

写真 18 国道45号の道路盛土、および気仙沼線沖ノ田川橋梁とその前後の鉄道盛土の津波による被害

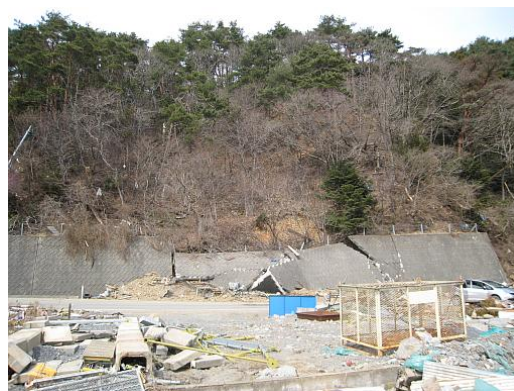
写真 19 県道238号沿いの斜面崩壊（石巻市雄勝町雄勝）

写真 19 に示す石巻市雄勝町雄勝の雄勝湾に面して走っている県道 238 号沿いの斜面崩壊の例である。周辺地形は図 24 のとおりである。落石防護フェンス付きもたれ式擁壁により落石対策が施されている区間である。地山は古生代二畳紀の登米層粘板岩からなり風化が進んだ状態である。

津波は南側から襲来して、梢に残っている津波運搬物の位置から擁壁高の倍以上の高さまで山肌を遡上したと推測できる。引き波時の海水面の急低下により斜面崩壊が生じ、崩壊土砂が擁壁下部を手前に押し出した形で擁壁が崩壊したと考えられる（図 22 参照）。こうした海水面の急低下により崩壊したのではないかと推察される事例は他の箇所でも見られる。

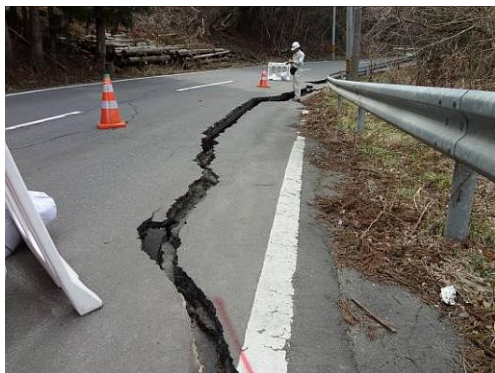
写真 20 谷埋め道路盛土変状（県道41号、女川町高白浜）

写真 20 は県道 41 号女川牡鹿線（女川町高白浜）の谷埋め盛土の変状である。その位置図を図 25 に示す。クラックが開口し、1m 以上の深さを示していたことから、地震動により盛土体にすべり破壊が生じたとみられる。山岳道路の谷部の道路盛土においては、この写真と同様の変状が他の箇所でも複数確認された。

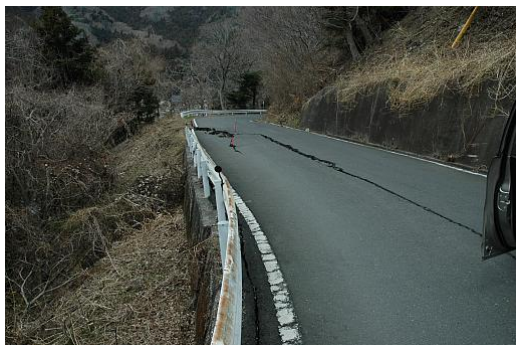
写真 21 道路盛土部での被害（県道2号石巻鮎川線）

写真 21 は、地震動によって片切片盛の道路盛土部が数 cm～数十 cm 程度沈下、ガードレール傾倒、舗装面でのクラック発生などの地盤変状が見られた被害状況である。その位置図を図 26 に示す。このような道路盛土部における変状被害は、牡鹿半島西部を走る県道 2 号石巻鮎川線沿いの多数の場所で見られた。

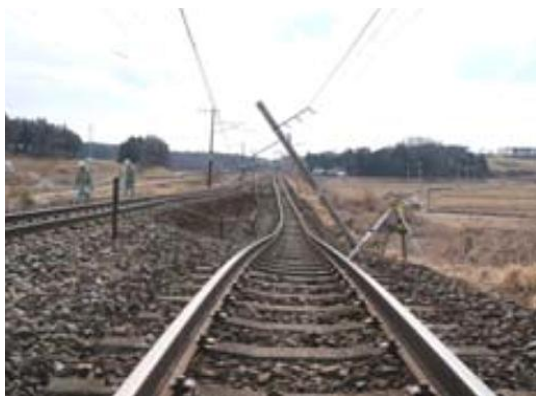
図 27 は、梅ヶ沢～新田間の被害箇所周辺の地形図である。当該箇所は、水田からなる軟弱地盤上の高さ約 8m の盛土区間である。この区間は当初単線であったが、上り線側線を腹付け盛土で増設することにより 1958 年 9 月に複線開通したとのことである<sup>28)</sup>。写真 22 は被害の状況である<sup>25)</sup>。変状が生じたのは旧線側の方で、盛土崩壊が生じて天端が延長約 150m にわたって約 1.5m 沈下した。

ところで、同区間では、1962 年 4 月 30 日に発生した宮城県北部地震でも旧線（下り線）側の盛土で崩壊が発生したことが報告されている<sup>28)</sup>。旧線側盛土材料は粘着性の乏しい砂（砂分 81～85%、シルト分 11～8%、粘土分 8～7%）であり、新線（上り線）側は路盤面下方 1.7m に旧線の路盤があり、かつその外側に旧線に沿って道路が存在していたことから、基礎支持力の違いにより旧線が崩壊したと考えられている<sup>28)</sup>。今回の盛土崩壊も同様のメカニズムにより斜面崩壊が発生したと考えられる。

写真 22 盛土の崩壊（東北本線の梅ヶ沢～新田間：旧線が右側線、新線が左側線）

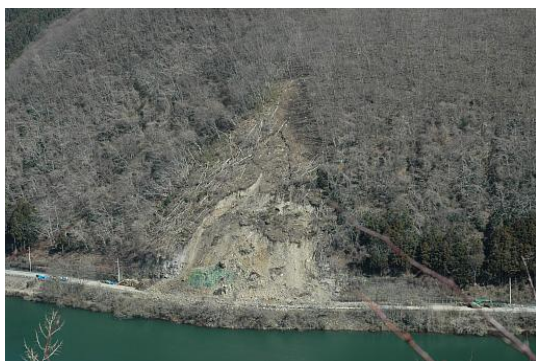
写真 23 自然斜面崩壊（国道45号，石巻市合戦田谷）

写真 23 は国道 45 号の切土斜面上部の自然斜面が地震動によって表層崩壊した状況である。その位置図を図 28 に示す。斜面崩壊地周辺の地形は、凸形斜面で斜面傾斜角が 40 度と急傾斜である。宮城県北部域で発生した斜面崩壊の中では大規模なものである。基盤地質は、中生代の稲井層群伊里前層葉理砂質粘板岩及び粘板岩であると推定され、硬岩地域での地震による崩壊の特徴的なパターンである。

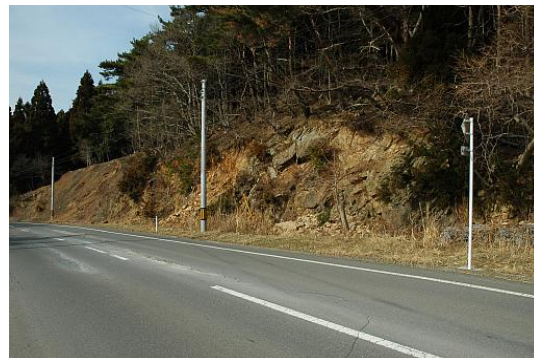
写真 24 道路切土斜面崩壊（県道2号，石巻鮎川線）

写真 24 は牡鹿半島西部の切土斜面の崩壊状況である。その位置図を図 29 に示す。このように表面工が施工され

ていない切土面表層部分が崩落する例がいくつか認められたが、表面工等の対策工が施工されている斜面では、ほとんどの箇所が無被害あるいは軽微であった。牡鹿半島西部の海岸沿いでは自然斜面の表層崩壊がいくつか確認された。ただ、震源に近く振動による影響を強く受けたと考えられるが、崩壊の数は兵庫県南部地震による崩壊と比較して限定的である印象を受けた。切土斜面・自然斜面の崩壊も国道 45 号での崩壊と同様に、硬岩地域での地震による崩壊の特徴的なパターンである。

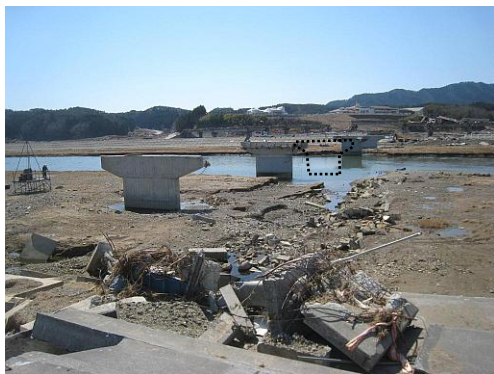
写真 25 は津谷川の小泉大橋（国道 45 号，気仙沼市本吉町中島）の被害状況である。津波により全ての橋桁と橋脚 1 基が流出し、橋桁の一部は津谷川の約 340m 上流まで流されていた。また、両岸の取付け部の道路も流失していた。2.6 節で述べたとおり、左岸・右岸とも橋台上流側の堤防が決壊していた。橋脚周辺が洗掘された痕跡がみられた。右岸側には JR 気仙沼線の高架橋があるが、小泉大橋より約 1 km 上流側にあった鉄道橋の上部工も流出していた。また、小泉大橋より右岸下流側にあった陸前小泉駅では鉄道盛土や駅舎が流出していた。

写真 25 小泉大橋の橋桁・橋脚の流出と橋脚周辺の洗掘（点線は流失前の橋脚位置）

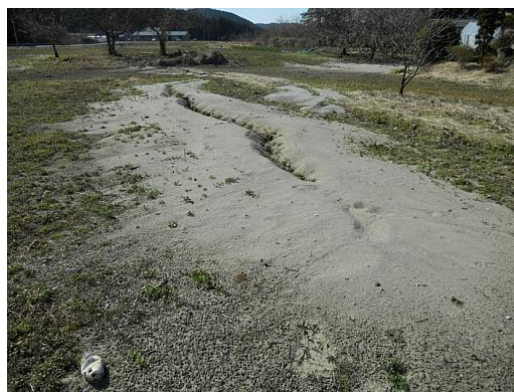
写真 28 は江合川・旧北上川合流点付近の堤内地の畑地（石巻市北和淵）に見られた液状化による噴砂跡とクラックである。その位置図を図 31 に示す。ここは南側の和淵山と北側の江合川堤防に挟まれた宅地と畑地であり、開口幅 20～30cm、長さ数 m のクラックが江合川とほぼ平行な方向（東西方向）に多数見られ、液状化に伴う噴砂跡も広範囲にあったが、住宅に損傷が及ぶほどの顕著な沈下は確認されなかった。なお、この地域では 1978 年宮城県沖地震でも液状化の発生が確認されている<sup>29)</sup>。

写真 28 堤内地の液状化による噴砂とクラック（石巻市河南町北和淵、西八反崎）

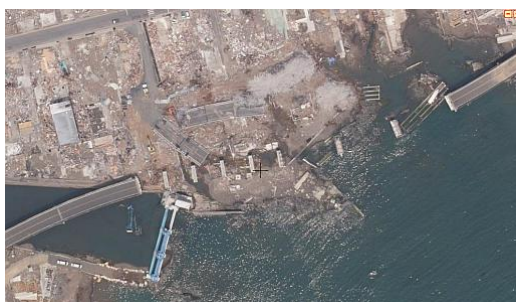
南三陸町歌津の伊里前川にかかる歌津大橋では、全 12 径間のうち 8 径間の上部工が津波によって流出した（写真 26）。なお、一部コンクリートの剥離などが見られたが、橋脚は津波による水圧の受圧面が小さく被害は限定的であった。なお、沿岸部の護岸は裏込めの土と共にほとんど流出していた。

写真 26 歌津大橋の津波による流出<sup>30)</sup>

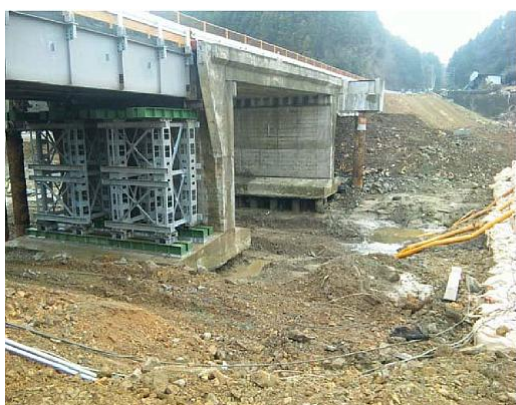
気仙沼市本吉町の二十一川にかかる二十一浜橋では、基礎周辺部が洗掘され杭頭部が露出していた。また、取付け部の盛土も津波によって流出し、歩道部を支持していた鋼管がむき出しになっていた（写真 27）。

写真 27 二十一浜橋の津波による基礎周辺の洗掘と取付け部の流出<sup>31)</sup>

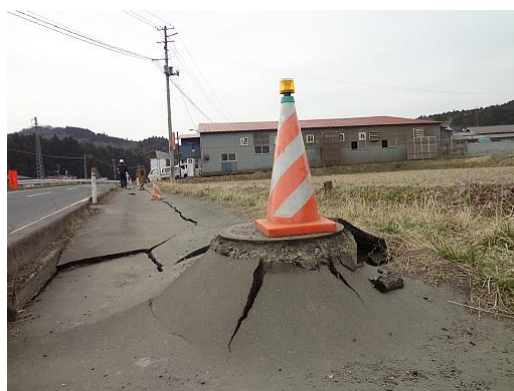
写真 29 は遠田郡涌谷町の県道 29 号沿いでみられた液状化によるマンホールの隆起と歩道の変状である。その位置図を図 32 に示す。アスファルト下には空隙が生じ、局所的な沈下が地下埋設管に沿って生じていることを確認した。歩道は波打ち、開口したクラックが約 50m にわたり連続していた。

写真 29 マンホールの隆起と歩道の変状（遠田郡涌谷町猪岡短台）

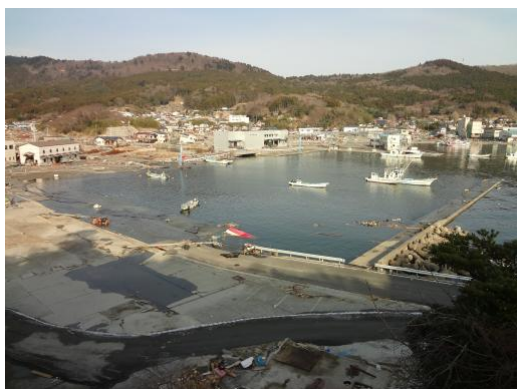
写真 30 鮎川港周辺の地盤沈降（石巻市鮎川浜，県道2号から望む）

写真 30 は鮎川港（石巻市鮎川浜）における沿岸部の地盤沈降の状況である。主として地殻変動によるものと思われる。鮎川港付近では約 1m 沈降し，防波堤，臨港道路，物揚場等の港湾構造物が水浸していた。

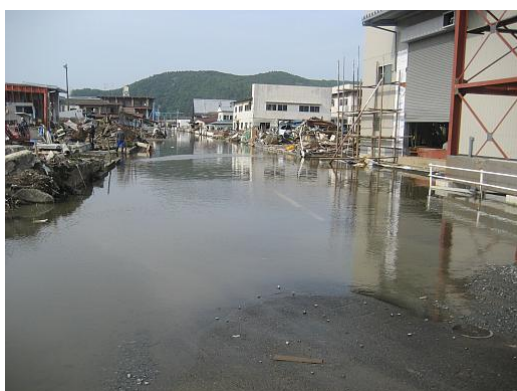
写真 31 旧北上川左岸河口部の地盤沈降と浸水状況（石巻市川口町二丁目付近）

写真 31 は旧北上川左岸河口部の地盤沈降の状況である。旧北上川河口部付近では約 70cm 沈降した。河川水位の上昇に伴い，水浸範囲が拡大し，水深が増す状況を確認した。
