# 熊本城の被災地盤構造物の調査報告

## 要 旨

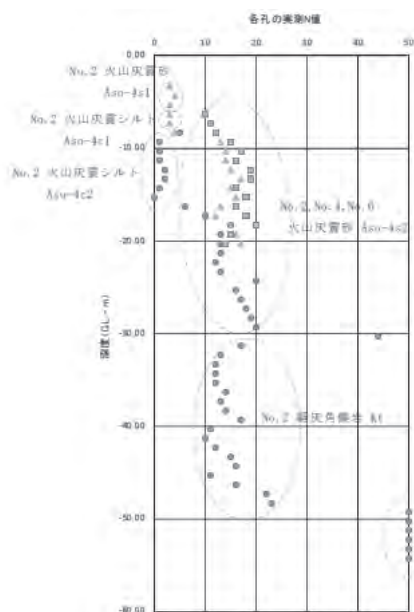
図-1 城内の深度と N 値の関係

熊本城は、加藤清正により慶長12年（1607年）に築城された。それまでは、茶臼山と呼ばれる植木台地の先端が熊本平野に突出した丘陵であり、その東端は海拔50m、西に向かって次第に低くなる地形を有する。地質は溶結凝灰岩で崩壊しやすく、雨による浸食が進み急崖が多く形成されており、周辺には浸食谷が点在している。図-1ならびに図-2は、熊本城内における過去のボーリング調査により得られた深度方向の地質構成ならびに想定断面図を表す<sup>1)</sup>。城内では、昭和33年ならびに平成27年にのみ調査が行われているにすぎず、天守閣北側の限られた範囲で計12本のデータに留まる。地表面より深さ10m程度までは、N値が10前後の造成時の埋土や火山灰質砂・シルトで構成されている。深さ50mまでにおいては、N値が10～20程度の火山灰質砂や風化が進行していると思われる凝灰角礫岩の層が存在する。さらに50m以深には、N値50超の安山岩の基盤層が存在することが確認されている。

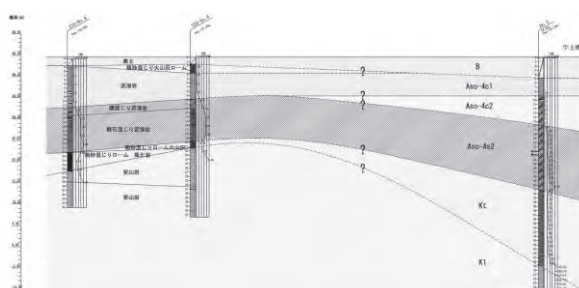
図-2 天守閣と宇土櫓間に位置する平左衛門丸内の地質構成の想定断面図

図-2より、平左衛門丸内の約50mの区間にAso4や基盤層の急激な落ち込みが確認できることから、平成27年のボーリング調査の報告書<sup>1)</sup>において熊本城北側に存在するとされている立田川断層に起因する地質的不連続面の存在が指摘されている。これらのことから、城内敷地直下約20mの範囲に存在するAso4主体の地質は比較的N値が低く、石垣などの重量構造物や表層付近の基礎地盤は地震に対する抵抗性も低いものと考えられるとともに、造成時の切盛境や基盤岩の凹凸の存在が推定されることから、地盤工学的、地質学的に検討を要すると考えられる。

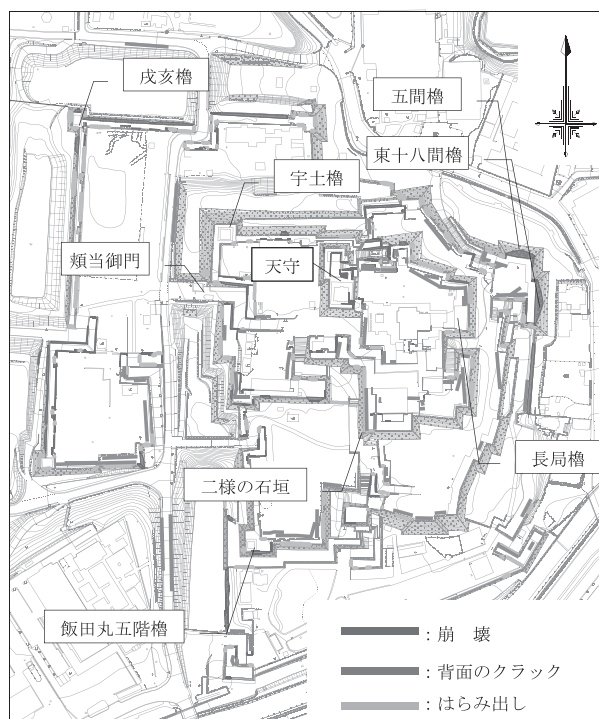
図-3 本丸周辺での石垣被災箇所  
(熊本城調査研究センター提供資料より作成)

熊本城は、平成28年4月14日の前震および16日の本震により、国指定重要文化財建造物である東十八間櫓等の倒壊の他、石垣の崩壊・はらみ出し、石垣背面のクラック等が発生した。本丸周辺での石垣の被災位置を図-3に、被災状況を写真-1に示す。石垣は、崩壊に至らなかった箇所でも、はらみ出し等の変状が数多く見られるため、比高が高い長局櫓北側石垣、二様の石垣および宇土櫓西側石垣の3箇所で、3Dレーザースキャナーによる石垣前面の測量を実施した。図-4に二様の石垣での測量成果を示す。測量成果は、地震発生前の石垣断面と比較することで、地震動による石垣の変状を定量的に把握する一資料となるものと考えられる。

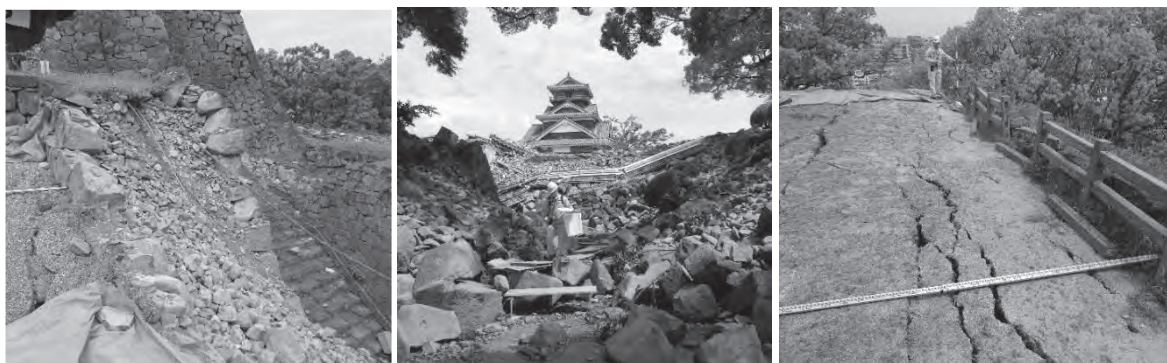
写真-1 天守北側石垣の崩壊とクラック発生状況

(a)天守北側石垣

(b)頬当御門石垣

(c)長局櫓北側の地表亀裂

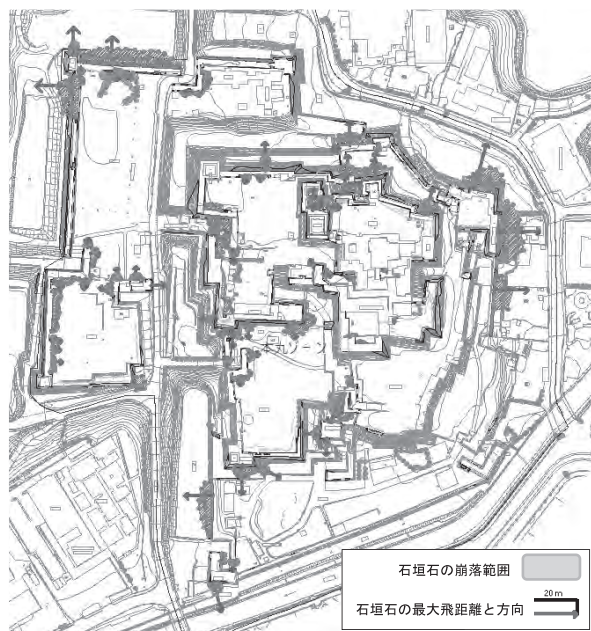
図-5 本丸周辺の石垣石の崩落状況

熊本城内においては、図-5に示すように敷地全体にわたり石垣の崩落・孕み出し、石垣背面の基礎地盤の崩壊・亀裂発生・沈下、建屋の倒壊・一部損壊が発生した。中でも石垣ならびにその裏込めの基礎地盤の崩落は、石垣高さや勾配、延長に抛らず各所で発生しており、今後の復旧において熊本城を形成している地盤の調査に基づいた崩落発生メカニズムを明らかにしていくことが重要と考えられる。

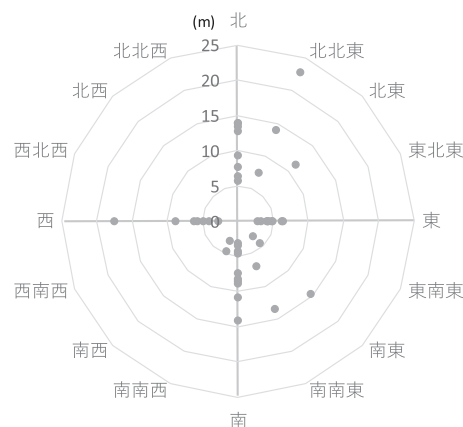
図-6 射出方向と最大飛距離の関係

図-6に射出方向と最大飛距離との関係を示す。東西方向の石垣石の射出に対して、南北方向の方が、件数が多いうえ最大飛距離が10mを超えるものが多数存在することが確認できる。石垣石の射出方向および飛距離は、石垣面の方角・延長・石垣高さにも依存し、一概には断定できないが、城内敷地を構成する石垣は概ね東西南北に面しており、石垣の崩れやすい方向、ひいては敷地直下の地盤の振動特性を反映している結果とも考えられる。

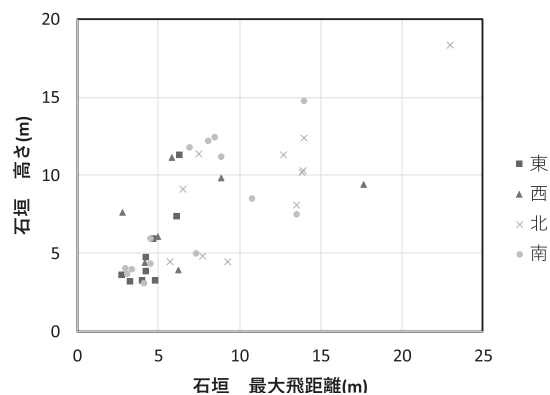
図-7 石垣高さと最大飛距離の関係

図-7に、石垣高さと最大飛距離の関係を示す。東西方向に比べ南北方向の崩落件数が明確に読み取れるとともに、全体的な傾向として石垣高さと最大飛距離は概ね線形関係にあることが伺える。しかしながら、南北方向と比べ、東向きの石垣は石垣高さが高くとも石垣石の最大飛距離が小さい傾向にあることも確認できる。このことから、石垣の形状よりも崩壊に起因する原因が考えられ、石垣の基礎部地盤や背後の裏込めの状況について、十分な検討を要するものと考えられる。

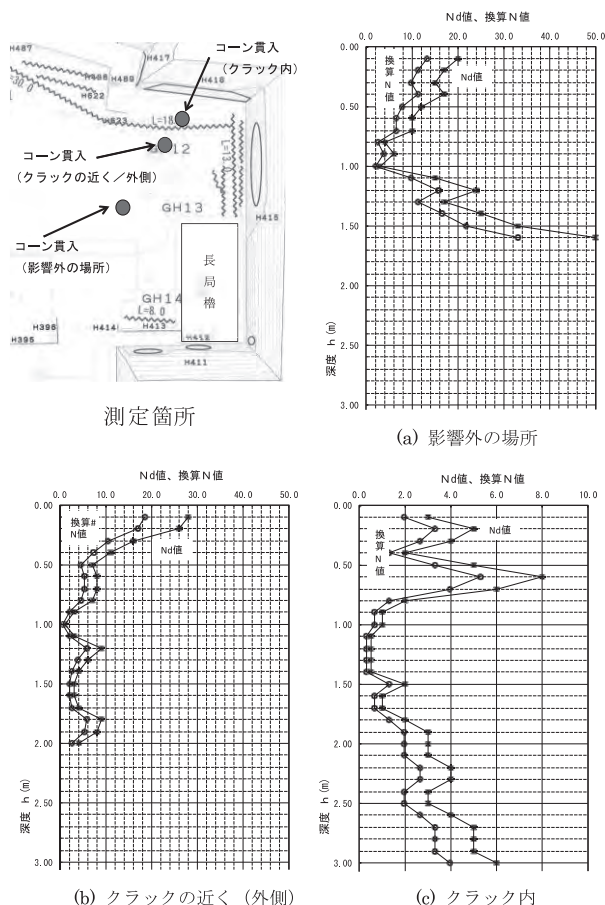
図-8 簡易動的コーン貫入試験の結果

図-8(a)のクラックの影響外の地盤の表層については、深さ0.3mまでは、換算 $N$ 値が15以上を示し、比較的良好に締め固まった状態にある。影響外の場所において

も、深さ1m程度に非常に弱い層が見られる。それより深くなると1.5mで換算N値が30を越える硬い層が見られる。

図-8 (b)のクラックの近くの外側の位置では、表層に硬い層が見られるが、深さ0.5m以下では、換算N値が10以下で、2mの深さでも軟らかい状態にあることがわかる。表層は硬い状態でもクラック周辺では軟らかい層が深くまで続いているため注意が必要である。

図-8 (c)のクラック内では、表層付近も換算N値が4程度で、非常に軟らかい状態になっている。深さ1.0～1.5m付近は換算N値がゼロに近く、すべりが発生しているのではないかと考えられる。また、深さ3.0m付近の位置でも換算N値が6以下であり、軟らかい層が深くまで続いていることが分かる。内部で拘束圧が働かず、非常に不安定な状態であると考えられる。クラックが発生している箇所では、地盤の緩みが発生していることが把握できた。このような場所では、崩壊の危険性が高く、今後早急に修復対策を行う必要があると考えられる。場内で多くの箇所でクラックが発生しているため、崩壊に至っていない場所や健全な場所での試験を含めて、さらにデータを取得する必要がある。

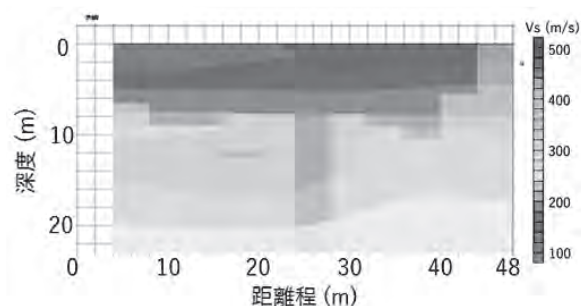
図-10 S波速度構造断面(平左衛門丸、測線4)

図-10に、測線4でのS波速度構造断面図を示す。深度8m付近まで $V_s=240\text{m/s}$ 以下を示す盛土およびAso-4c層が緩く堆積しており、その下位に $V_s=240\sim300\text{m/s}$ 程度の比較的締まったAso-4s層が、あまり明瞭ではないが起伏を伴って堆積している。このAso-4s層の下位には安山岩が分布しており、これらの層の起伏が地表面の石垣等の被害に大きな影響を与えたと考えられる。

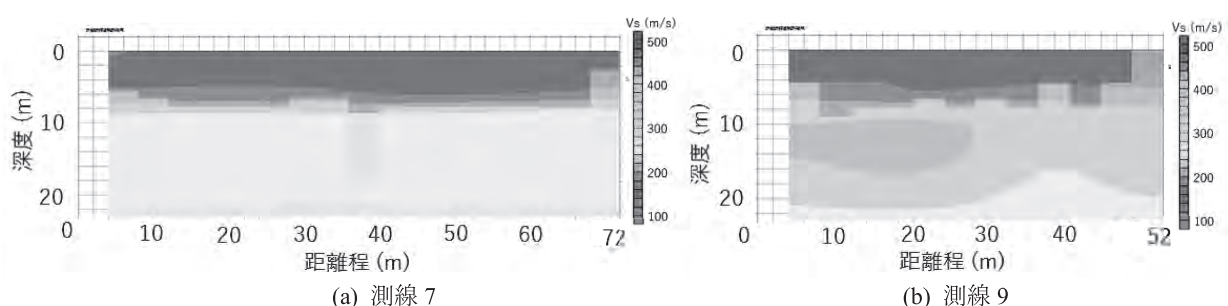
図-12 S波速度  $V_s$  の解析断面（本丸）

図-12に、測線7および測線9における表面波探査により得られたS波速度の解析断面を示す。いずれの測線ともに、深度6～8mにおいて $V_s=200\text{m/s}$ 以下、深

度 8～9m 以深では  $V_s=250\text{m/s}$  前後の均質な土層が分布していることが分かる。

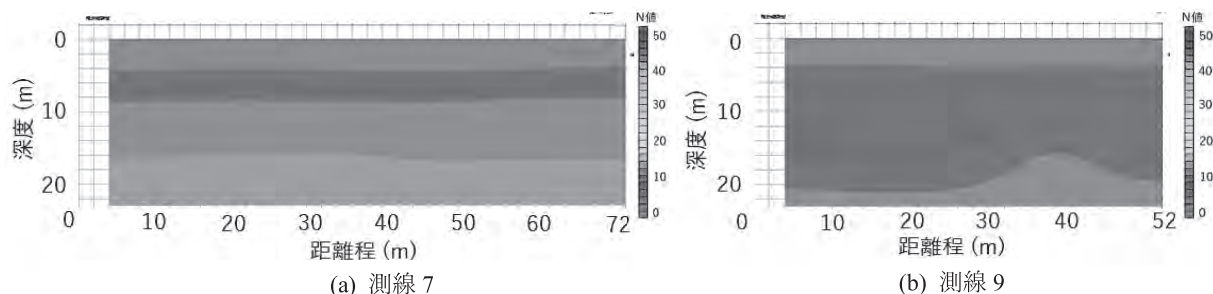
図-13  $V_s$  から  $N$  値への変換断面（本丸）

いずれの測線ともに、深度 8m までは  $N$  値が 10 以下と緩く、深度 8m 以深では  $N$  値が 10～16 程度と若干上昇している。

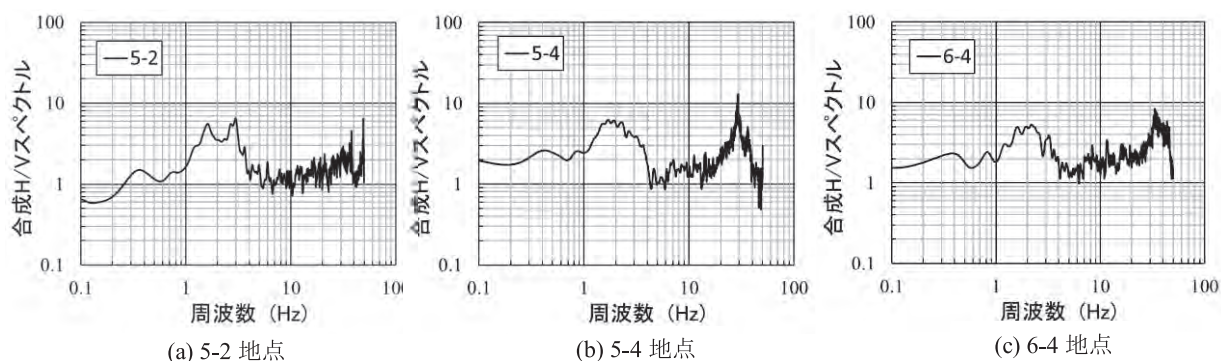
図-15 本丸における常時微動観測結果

図-15に、本丸における常時微動の水平合成方向のH/Vスペクトルを示す。周波数1～3Hz付近にピークが見られるが、このピーク時の周波数は基盤面までに堆積する火山灰質土層の厚さに影響を受けていると考えられるが、図-15に示す近接する3地点での基盤面の急変は無いようである。本丸では、震災後に基盤層確認のためのボーリング調査が実施されており、そのボーリング柱状図をもとに、本丸における基盤層の深度を確認する予定である。

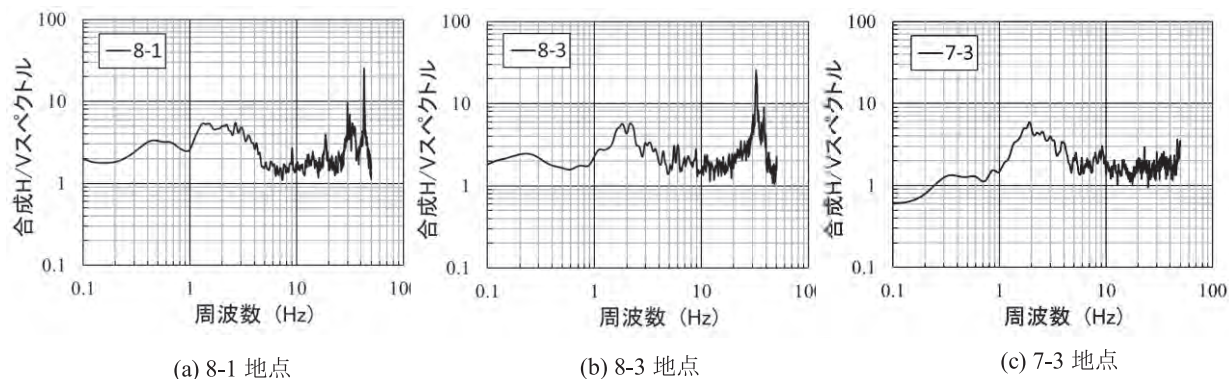
図-16 平左衛門丸における常時微動観測結果

図-16には平左衛門丸での常時微動の水平合成方向のH/Vスペクトルを示すが、本丸と比べて地盤高の低い平左衛門丸におけるピーク時の周波数に大きな違いは見られない。また、前述の図-2において示唆された平左衛門丸内の基盤岩深度の急変は常時微動の結果からは判断できない。今後のボーリング調査等の結果を用いて検証する必要があると考えている。
