### 3. 基礎・地盤に関する紛争の類別事例

#### －因果関係の特定と修復技術の現状と課題－

高幣 喜文（㈹建築技術研究所）

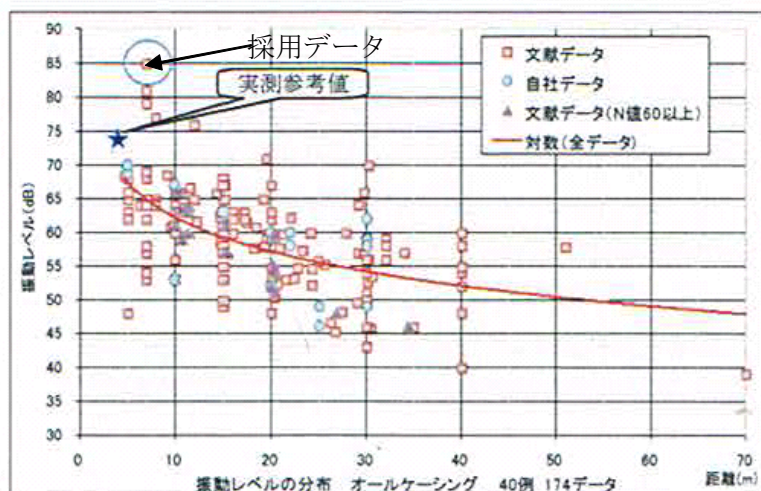
図 - 1.2 オールケーシング工法の実測振動レベル

- ① 振動源として、過去の類似工事の中で申立人の主張に最も有利な振動レベルを採用しても、振動とひび割れ等との因果関係は否定されている。
- ② 本現場は15cmを超える玉石混じりの地層であり、オールケーシング工法は適合性が高い。
- ③ 25.5m位置での工事振動の測定結果では、施工時振動は最大でも67デシベルであり、同じ箇所の暗振動は75デシベルであった。因果関係は、到達振動レベルを理論上考えられる最大値(82デシベル)に設定して、検討した結果である。

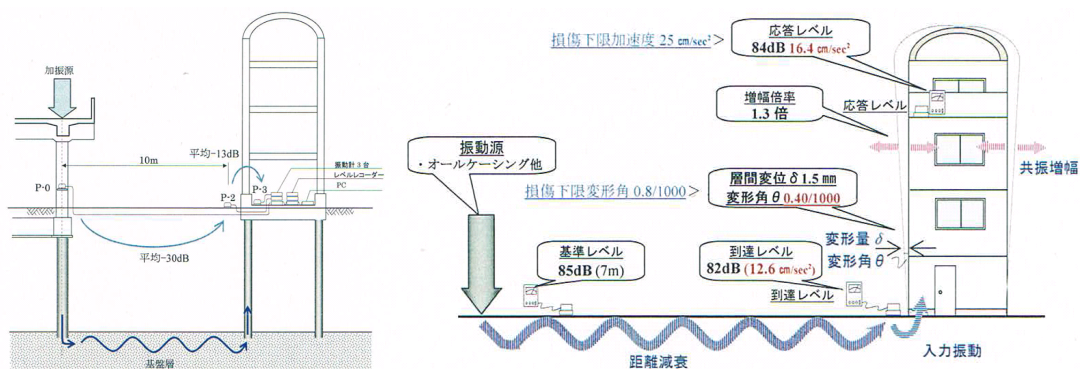
図 - 1.4 振動レベルの検討結果

- ① 振動のみに着目してオールケーシング工法を採択したこと自体が不適切であるとの主張は採用できない
- ② 類似建物としている建物は軽量鉄骨造であり、(重量)鉄骨と素材の違いがあるとともに、築年度(昭和60年と平成7年)も相違がある。
- ③ 工事振動の影響については、実際の工事振動を再現して確認することが困難なため、過去の実測記録から振動レベルを推測し、建物の増幅特性を調べて影響の程度を検討することはよく採用される手法である。振動レベルは大きめの数値を採用しており、因果関係の検討値としては妥当な検討であることが認められる。

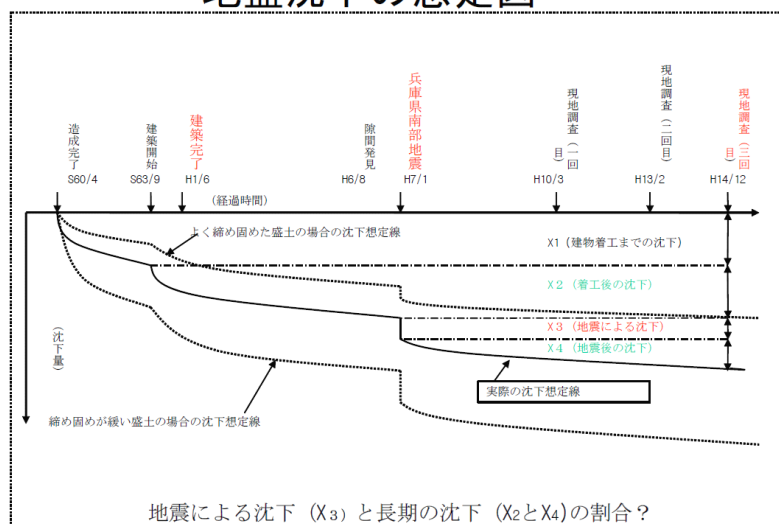
## 地盤沈下の想定図

- ① 盛土は礫混じり粘土質粗砂でスレーキングし易い土質である。細粒土が多く含まれていることによる圧密沈下やスレーキングによる沈下が生じる地盤である。上記の不具合は竣工後3年経過した頃発見されており、沈下の影響が表面化する時期である。盛土の厚さの違いによる不同沈下が主な原因であり、地震前から不具合は生じていると判断できる。
- ② 建物はツーバイフォーの比較的耐震性の高い建物であり、地震による上部構造への影響は比較的軽微である。地震による地盤沈下は、盛土の圧密やスレーキングによる長期的な沈下に較べて少なく、影響の程度は1割以下である。
- ③ 鋼管圧入による不同沈下修正工法の補修費は、1250万円～1500万円程度である。躯体の補修の要否は、仕上げ材を外した調査ができなかったため、不同沈下修正後に各部の状況を詳細に調査して判断されたい。

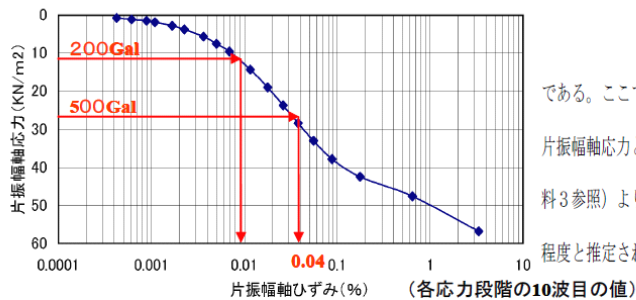
図-2.4 振動三軸試験に基づき推定した盛土の沈下量

である。ここで求めた等価な一定繰返しせん断応力振幅 $\tau_d$ を動的変形試験における片振幅軸ひずみとすれば、動的試験結果より求めた応力とひずみの関係(図-2.4: 添付資料3参照)より片振幅軸ひずみは約0.01% (盛土が10mであれば0.1cmの変形が発生)程度と推定される。

振動三軸試験に基づき推定した地震による沈下量: 200Galでは1mm (想定層厚10m)  
想定地震500Galとすると4mm 程度

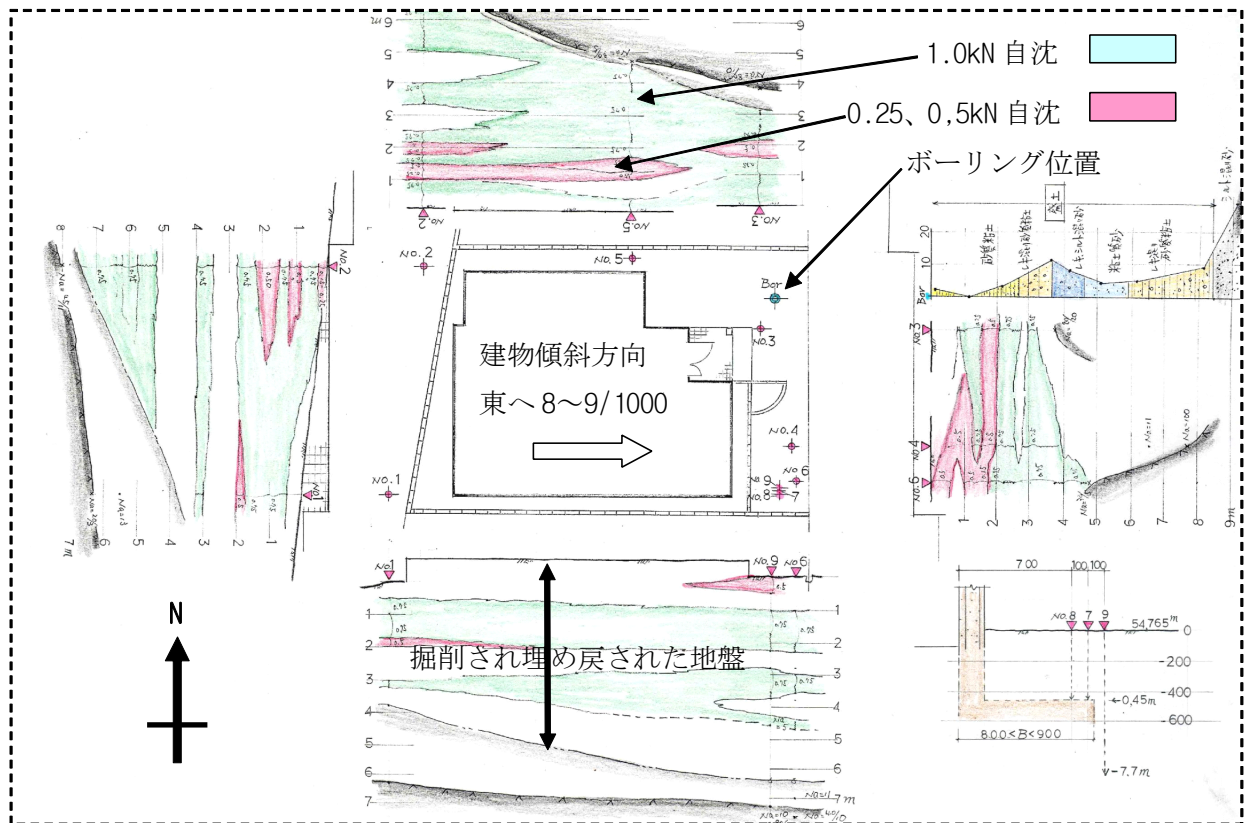
図-3.1 敷地地層の推定断面図

- ① 宅地造成後2年弱で引渡された建物であるが、竣工後5年半頃の測量で8/1000程度東側に傾斜している。盛土は細粒分が1/3混じる礫混じり砂層であり、過去にも盛土されており地盤の沈下は今後も生じる可能性がある。
- ② 所定の杭長を押し込むには、途中で建物の自重では押し込めないような硬い中間層がある。敷地はまだ沈下しておりアンダーピニング工法で建物を支持しても、地盤沈下によって基礎底盤下に隙間ができ、鋼管杭だけで支持した形になる。建物の西と南側に擁壁があり、鋼管杭の圧入には擁壁を避けて施工する必要がある。しかし、基礎梁への偏芯や集中荷重に対する検討がなされていない。基礎底盤下に隙間ができるため鋼管杭が水平力を負担しなければならなくなるが、水平力に対する検討がなされていない。以上、提案されている工法は検討が不十分であり、杭基礎として扱うには妥当性があるとは評価できない。
