## 在来構法既存木造住宅の静的水平力載荷実験による耐震性能評価

### EARTHQUAKE-RESISTING CAPACITY EVALUATION OF EXISTING CONVENTIONAL WOOD HOUSES BASED ON STATIC HORIZONTAL LOADING TESTS

By Satoshi IWAI, Hiroyuki NAKAJI, Yoshiyuki SUZUKI and Akio KITAHARA

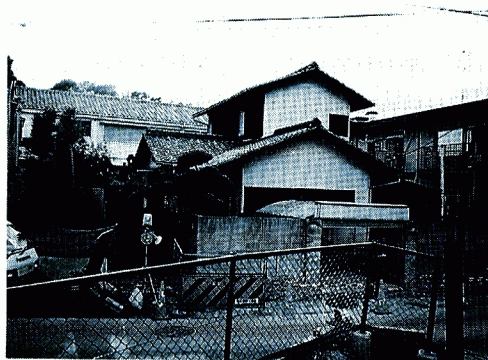
西宮市六軒町のSU邸は1995年兵庫県南部地震で「大破」の被害認定を受けた建物である(**Photo 1**)。特に、敷地を斜めに横切って地盤に亀裂が走っており、土台が基礎から横ずれして(**Photo 2**)、一部陥没するなどの地盤変状により、基礎深さが1.5 mでフーチング幅40 cmを有する鉄筋コンクリート布基礎も貫通するようなひび割れが生じた。建物は不同沈下して、1階壁にも被害が出ていた(**Photo 3**)。また柱が一部で土台から外れていたが、被害調査時の被害レベル区分に従えば、建物の上部構造自体の被害は、辛うじて修復も可能な中破レベルと見なされる。

Photo 1 Earthquake damaged House SU (Nishinomiya).

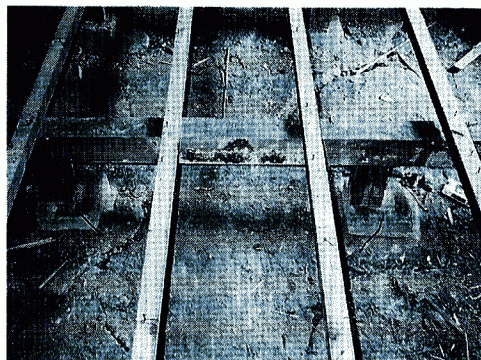
Photo 2 Deep cracks (more than 70cm in depth) through ground under House SU.

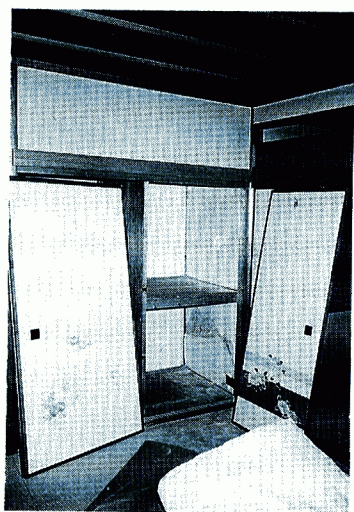
Photo 3 Earthquake damage to the inner wall of House SU.

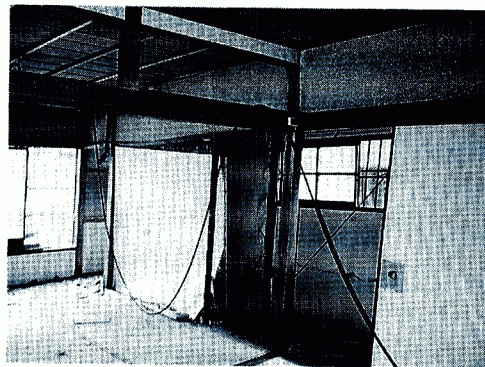
Photo 8 Wall breakage (second floor in the House SI).

た。これは壁の内部にある材の面外変形によるものと考えられる。さらに荷重を 3 tf まで増加させると、1 階の外壁に取り付けられている比較的薄い板厚の（構造的には筋かいとは見なせない程度の）斜材が座屈して面外変形が生じ、架構の剛性が低下し始めた。6 tf 荷重（#122）時には土壁の亀裂が顕著になり、2 階の階段室と和室との境界の土壁が脱落し、7.5 tf 荷重（#143）時にはこの壁が軸組から完全に外れ、破壊した（Photo 8）。その時点で、剛性は初期剛性の 1/4 程度に低下していた。最大荷重 8.12 tf（#175）に達した時、層間変形は 1 階が 6.9 cm、2 階が 13.7 cm で、層間変形角は 1 階で  $0.025 = 1/40$  rad、2 階で  $0.061 \div 1/16$  rad であった。この建物では階段が荷重方向に 2 ヶ所設けてあり、1 階で階段の桁と側壁が載

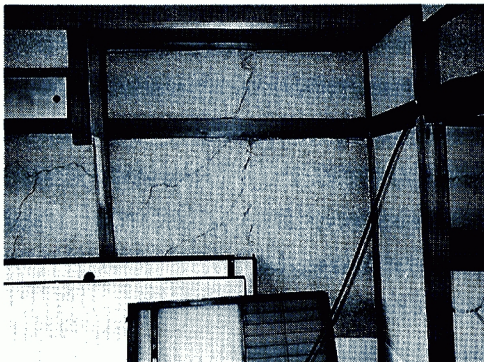
Photo 9 Wall deformation and crack (second floor in the House SI).

荷方向に対して筋かいの作用をして剛性を高くしていたものと考えられる。最終載荷は2階で変形が20.0 cm (層間変形角  $1/10$  rad) に達するまで行った (Photo 9)。残留変形は2階で15.7 cm (層間変形角  $7/100$  rad) であった。静的載荷下では、基礎部の引き抜けや部材接合部の抜け・折損などがなければ、このように変形角が  $1/10$  rad になっても倒壊はしていない。

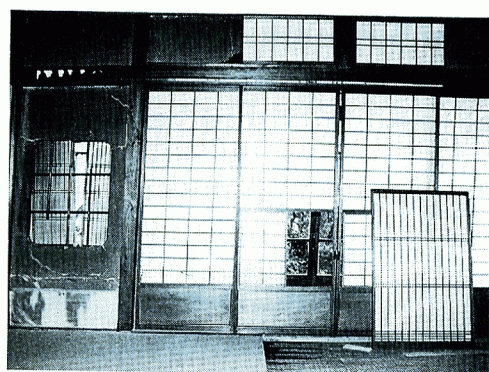
Photo 11 Deformed paper screen (first floor in the House TU).

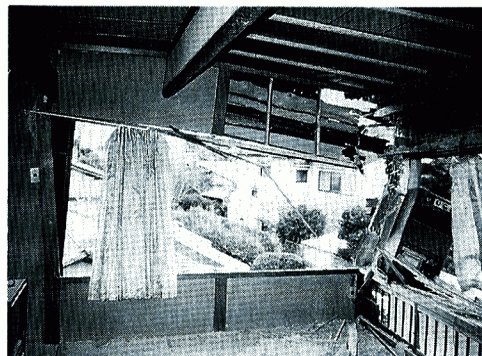
Photo 14 Pulling-out of column (second floor in the House TA).

TA 邸 (Photo 13) は、もともと内外壁ともに土壁であったが、増改築時に 1 階部分は洋風に改造され、各部屋がしっかりした耐力壁で仕切られて、張間方向 (载荷方向) の壁量は比較的多い。また床面積は 2 階が 1 階の約  $1/3$  となっており、2 階部分の水平耐力は 1 階部分よりも相当小さいことが窺われた。そのため载荷途中の顕著な破壊は 2 階部分に集中していた。3.0 tf (#42) 付近で室内の作りつけの棚が落ち、6.8 tf (#109) で屋根の歪みが認められた。また、同時点から外壁のモルタルのひび割れが目立ちはじめ、10.3 tf (#189) で外壁の一部で剝離が生じた。最大荷重は 10.58 tf (#193)、その時の変形は 1 階で 4.6 cm、2 階で 6.7 cm (層間変形角は 1 階で  $0.016 \div 1/60 \text{ rad}$ 、2 階で  $0.050 = 1/20 \text{ rad}$ ) であった。最大荷重に達して間もなく 2 階南東隅の柱が折れた。さらに载荷を継続させたところ、10.5 tf (#199) でその柱が外れた (Photo 14)。それまではほとんどねじれ変形を生じていなかったが、この柱 1 本が外れた直後、 $1/120 \text{ rad}$  程度のねじれ変形を生じた。残留変形は 1 階で 3.0 cm、2 階で 4.5 cm となった。
