## 第2宮古島台風による建築物の被害について

### 第2宮古島台風被害調査報告—II

## THE STRUCTURAL DAMAGE CAUSED BY THE SECOND MIYAKOJIMA TYPHOON

By *Hatsuo* ISHIZAKI, *Junji* KATSURA and *Tatsuo* MUROTA

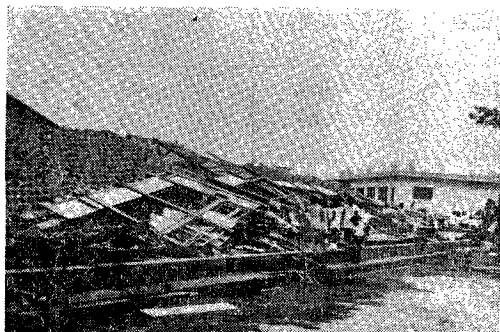
住家の他に学校の木造校舎も大きな被害を受けた。 **Table 2** は宮古島の小中学校の被害状況である。木造校舎は老朽建物が多く、倒壊したものも多い (**Photo. 2**)。

Photo. 2 Collapse of a wooden school-building.

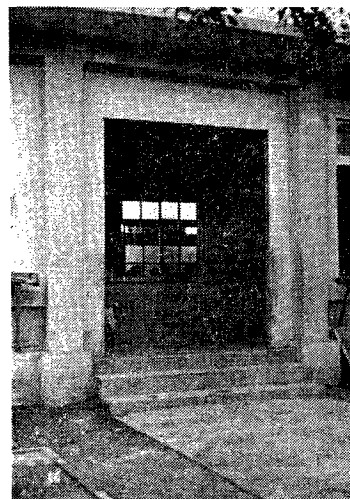
鉄筋コンクリート造の建物としては学校、官庁、住宅等があったが、いずれも大きな被害はなく、出入口の戸や窓ガラスなど開口部が破損した程度であった。(Photo. 4)

Photo. 4 A damage of reinforced concrete building; wreckage of a door.

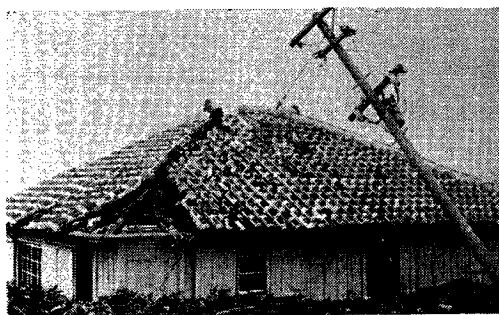
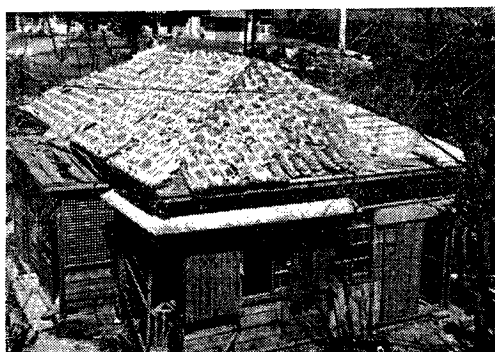
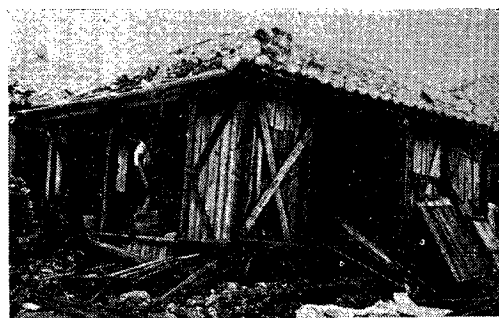
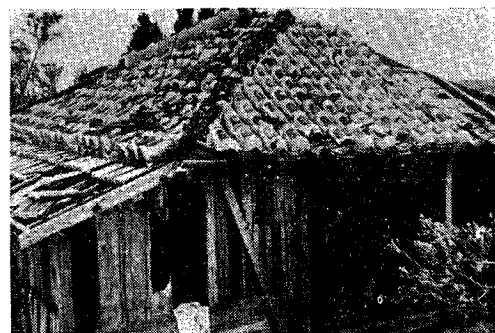
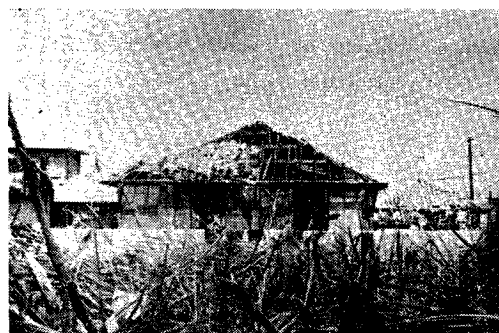
## (a) 赤瓦葺の被害 (Photo. 5)

赤瓦葺の被害は、倒壊したものと倒壊を免がれて屋根あるいは壁体の破損にとどまったものがある。倒壊したものには老朽建物が多い。倒壊しなかったものは、寄棟の場合は、庇、隅角部、棟などの瓦が飛散していることが多く、中には下地板だけが残っているというものもある。切妻屋根の場合は、風が棟に平行に吹いた場合は風上と風下のけらばに被害が集中し、棟に直角に吹いた場合は風上側の庇および棟が破損している。屋根以外の箇所の被害は開口部に多い。

Photo. 5 Damages of wooden buildings with clay tile roofing.

4) 赤瓦葺および下地板のあるセメント瓦葺の被害は、寄棟では庇、棟および隅角部に多く発生する。切妻ではけらばあるいは棟の被害が多い。

風害の防止法として、二つの方法が考えられる。その一つは建物を強く作ることであり、他の一つは建物に風が強く当たらないようにすることである。沖縄では、住宅を鉄筋コンクリート造にすることが奨励されているが、これは前者に相当するであろう。この方法に関しては木造についても今回の調査からいくつかの点を指摘することができる。それらは、瓦屋根の場合は瓦の合せ目のシッキイまたはセメントモルタルを少くとも庇や棟およびその周辺について、できれば定期的に塗り変えること、セメント瓦の場合は全面的に塗り変えること、壁体がブロック造で屋根が木造の場合は屋根あるいは開口部とブロックとの結合を確実にすること等である。

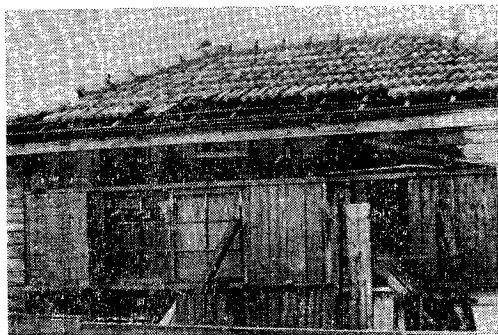
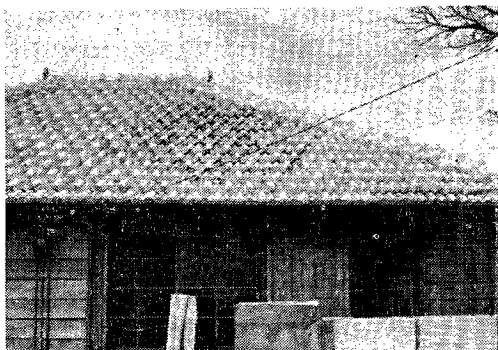
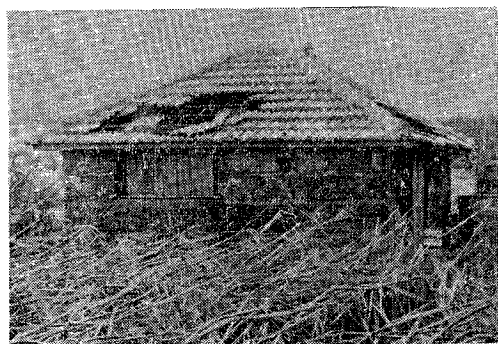
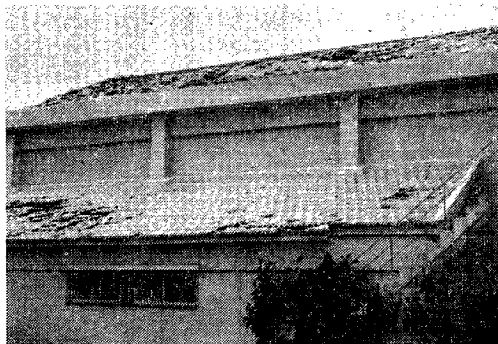
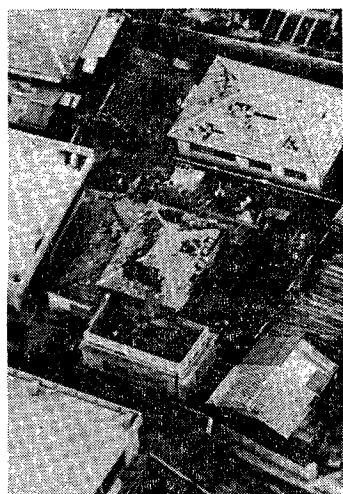
Photo. 6 Damages of wooden buildings with cement tile roofing.

(b) セメント瓦葺の被害 (Photo. 6)

下地板がある場合は被害形態は赤瓦葺の場合と全く同じである。しかし、下地板のないものがほとんどであって、その場合は赤瓦葺とは被害形態が非常に異なる。

下地板のないものは棟および風上側の庇の他に風下側の屋根の破壊が顕著である。風下側の屋根の破壊は広い面積に及んでいることが多いが、これは瓦が一部飛散しはじめるとその部分に穴ができて風の通路となるため、ますます瓦が飛びやすくなるためであろう。この傾向は開口部などの破損によって一層強調されるものと思われる。セメント瓦葺でも比較的新しいものは被害が少なく、瓦が浮上った程度の被害で済んだものもある。

切妻屋根の場合は、風が棟に平行に吹いた場合は風上側のけらばに、棟に直角の時は風下側の屋根面に被害が見られた。

5) 下地板のないセメント瓦葺は、風下側の屋根の破損が著しく、広範囲に拡がりやすい。

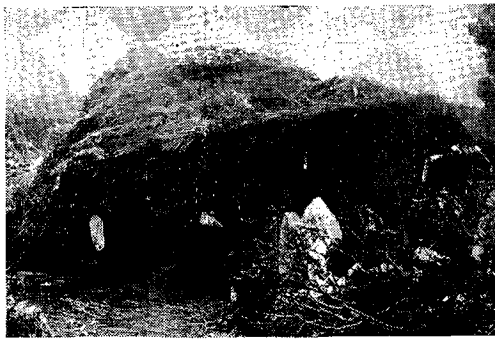
(c) 茅葺の被害 (Photo. 7)

茅葺は100%近くが倒壊または傾斜した。これらは下部構造に耐風的な考慮がなされていないものがほとんどであり、屋根自体はさほど被害を受けていないから、下部構造に筋違などを適当に用いることによって耐風性に富んだものとするのができよう。

Photo. 7 A damage of thatched roof buildings.

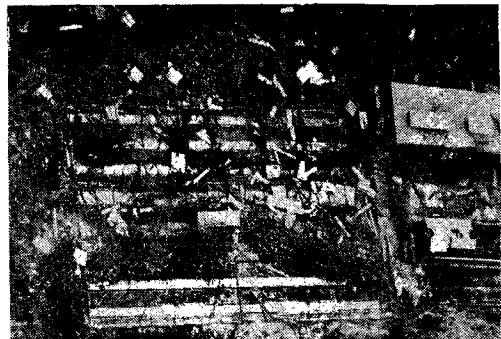
Photo. 8 A damage of zinc-roofed buildings; a poultry farm, Shimokawa.

(d) トタン葺 (Photo. 8)

トタン葺の被害は養鶏場の被害しか見ることができなかったが、これは下部が吹抜けの構造でトタンが完全に飛散していた。トタンの飛散は非常に危険であり、破損しても飛散しないような工夫が必要と思われる。

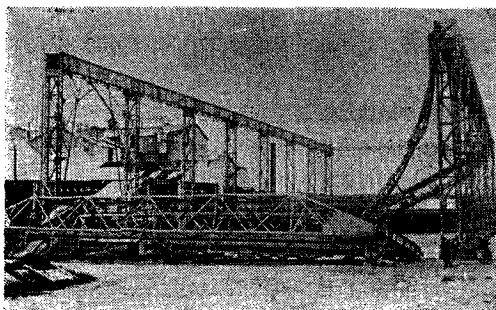
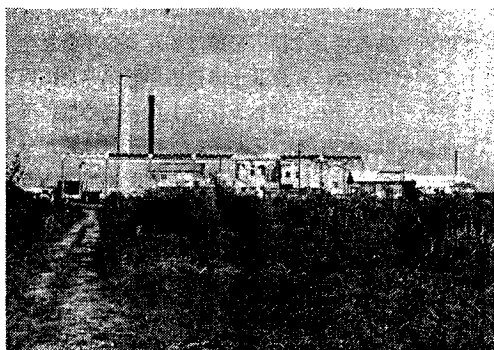
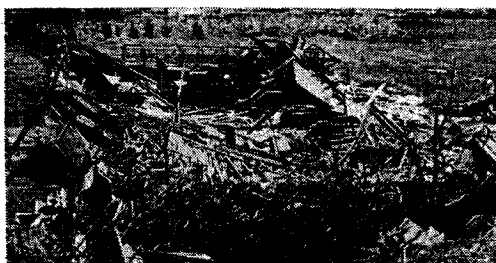
(3) 鉄骨造 (Photo. 9)

鉄骨造の被害としては、製糖工場および米軍の倉庫の被害を見ることができた。製糖工場では、屋根および壁のトタンが飛散し、また屋外のトラッククレーン（スパン 23 m）が風に押されて走り出し地上 15m から転落した事故などがあった。米軍の倉庫は形鋼を用いた山形ラーメンであって、完全に倒壊していた。

Photo. 9 Damages of steel frame buildings.

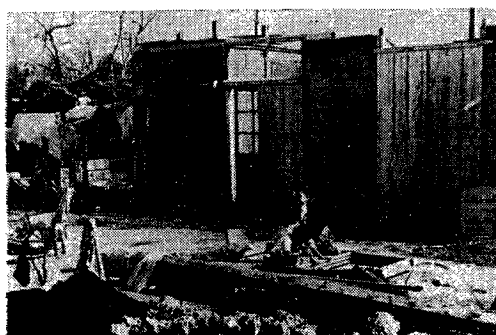
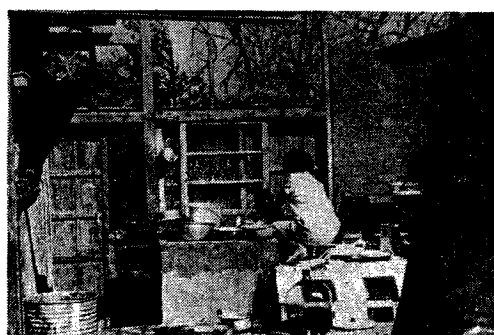
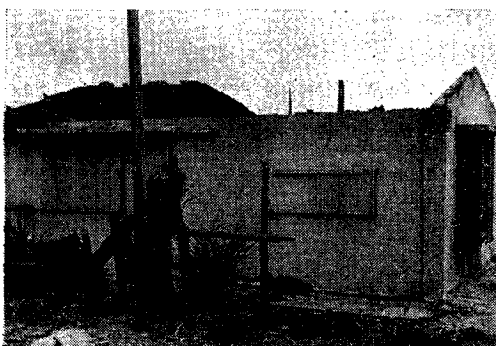
(4) ブロック造 (Photo. 10)

宮古島には純粋なブロック造はなく、住宅などに壁体がブロック造ないし組石造で、屋根が木造という建物がかなりあった。これらの多くは屋根が吹飛ばされており、いずれも壁体と屋根、窓あるいは出入口との結合が貧弱なことが原因であった。

Photo. 10 Damages of wooden roofs of masonry buildings.

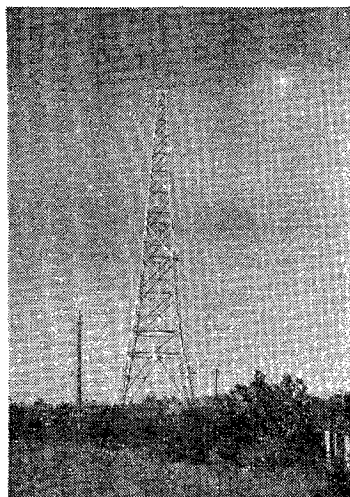
← Photo. 11

| | 構造・規模・個数 | 場 所 | 被 害 状 況 |
|---|---|---|---|
| 電々公社のアンテナ | 鉄骨トラス，地上 35 m，<br>根開き 7.8m 8 基 | 宮古島平良市郊<br>外，畑地 | ペイントが剥離しているが，他<br>には被害なし。(Photo. 11) |

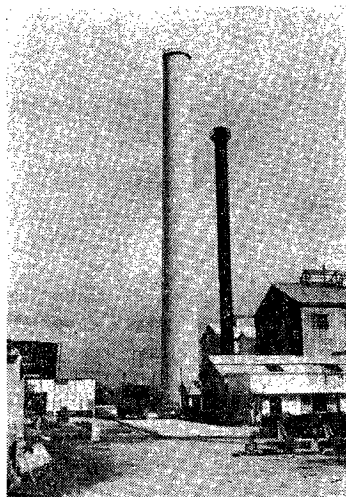
Photo. 12 →

| | 構造・規模・個数 | 場 所 | 被 害 状 況 |
|---|---|---|---|
| 製糖工場煙突 | 鉄筋コンクリート造，<br>地上約 20 m， 1 基 | 宮古島下地町川満<br>工場建物に隣接 | 被害なし。(Photo. 12) |

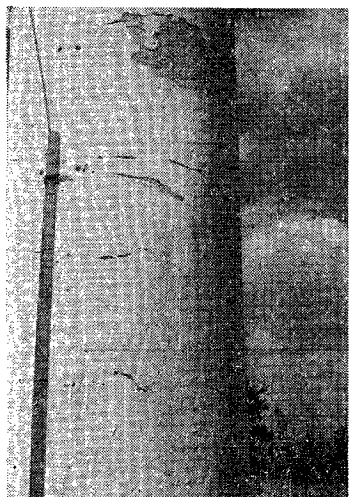
← Photo. 13

| | 構造・規模・個数 | 場 所 | 被 害 状 況 |
|---|---|---|---|
| 宮古気象台アンテナ | 鉄筋コンクリートパイル<br>製，地上約 12 m. ガイ<br>ケーブル 3 本付，2 基 | 平良市郊外，<br>丘の上 | 1 基は無被害，他の 1 基は，ガ<br>イケーブルが抜け，パイル風上<br>側に亀裂が生じた。(Photo. 13) |

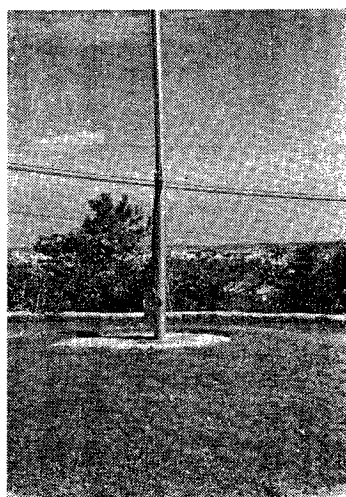
Photo. 14 →

| | 構造・規模・個数 | 場 所 | 被 害 状 況 |
|---|---|---|---|
| 宮古民政府旗竿 | 90 φ スチールパイプ，<br>地上 11 m， 1 基 | 同 上 | 頂部で風下側に約 30 cm 変位した。<br>計算により推定される風速は<br>60.5 m/sec である。(Photo. 14) |
