# 阿武山観測所で発生した小規模斜面崩壊に対する対策について

企画情報技術グループ 坂 靖範

## 1. 業務の概要

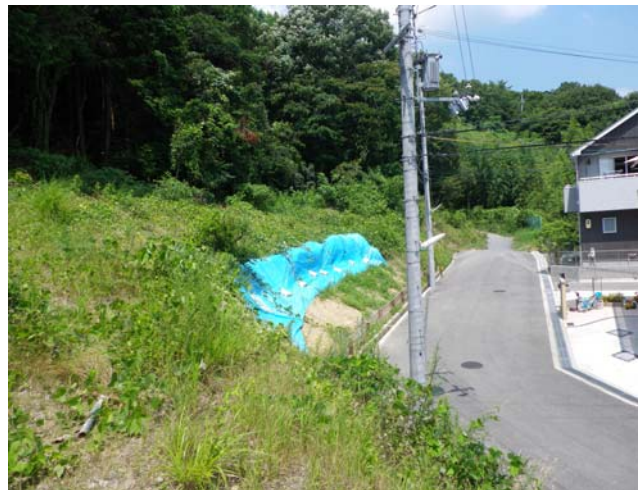
写真 1 崩壊斜面の状況

斜面崩壊の状況写真を写真 1 に示す。同写真より、斜面崩壊の規模の小ささが読み取れる。しかし、崩壊斜面前方約 6m には民家が建っており、地元住民の不安をあおる状態となっている。

写真にあるように、当該斜面前方には民家が写っているが、これはここ 3 年ほどの間に行われた造成によるものである。造成前の測量図面を見ると、当該斜面には小規模な沢地形が認められるが、造成後はその沢地形がなくなっており、造成時に埋められたものとみられる。このため、降雨時に地下水位が上昇し、間隙水圧の増加による有効応力の低下が発生し、斜面崩壊が発生したものと推定された。また後述するボーリング結果によると、埋め戻しに使われた材料は現場発生土で、その締め固めが十分行われていないものと推定された。

ブルーシートで覆われている部分が斜面崩壊を起こした箇所。写真撮影時には斜面は落ち着いている

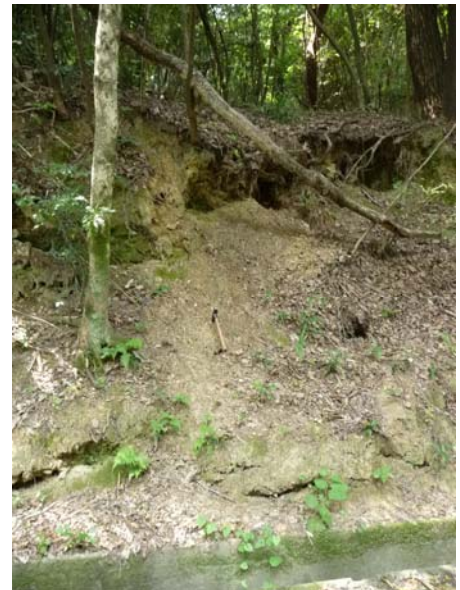
写真2 強風化して崩壊している丹波層群

地表面で観察される丹波層群は風化が非常に進行しており、ハンマーの軽打で容易に破砕することができる（写真2）。大阪層群は、切土法面中で観察され、粘性土により構成される。既往文献では、下位の丹波層群にアバットしている。完新世堆積物は、崖錘堆積物であり、沢地形を埋める形で分布しており層厚は2mを超える。

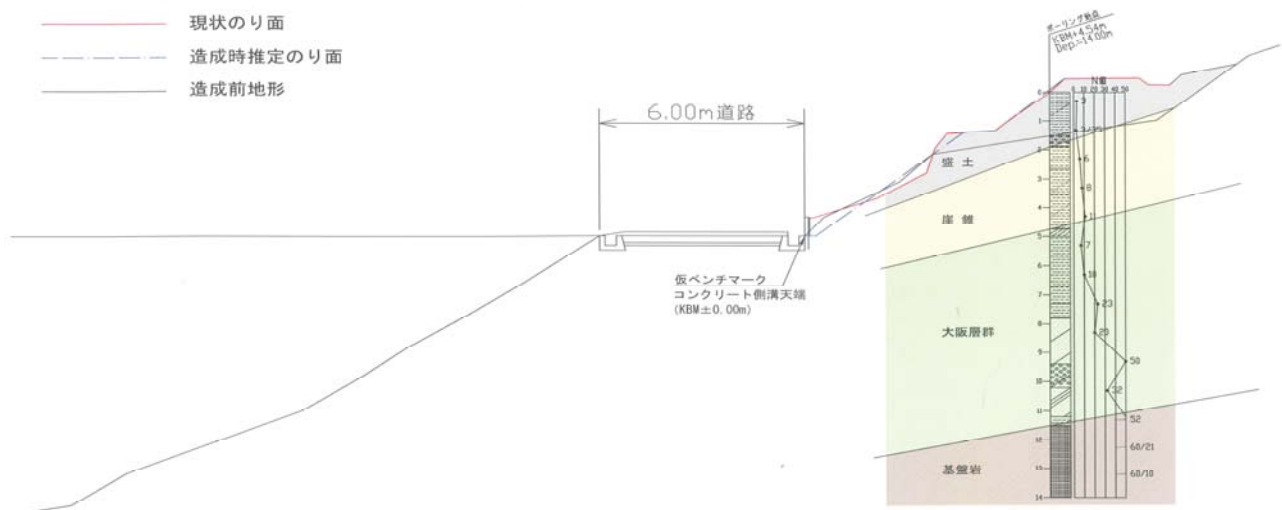
調査ボーリングより想定される想定地質断面図を図1に示す。同図より、崩壊箇所では当初想定とおり盛土（埋め土）が施工されており、N値3回以下と非常に緩いものであった。盛土は、粘性土を主体としており、内部に木片等を含む。盛土の下位には層厚3m程度の崖錘堆積物が分布しており、N値は6～11回と粘性土としては比較

的硬質である。崖錘堆積物も粘性土を主体としている。崖錘堆積物の下位には大阪層群の粘性土・砂質土の互層が分布しており、ボーリングで確認された層厚は約 7m である。粘性土層の N 値は 7～23 回と比較的硬質～硬質であり、砂質土層の N 値は 20～50 回以上と中位～密な状態となっている。最下位には丹波層群の泥岩が確認されたが、ほぼ完全に破碎されておりコアは指圧により容易に潰せた。

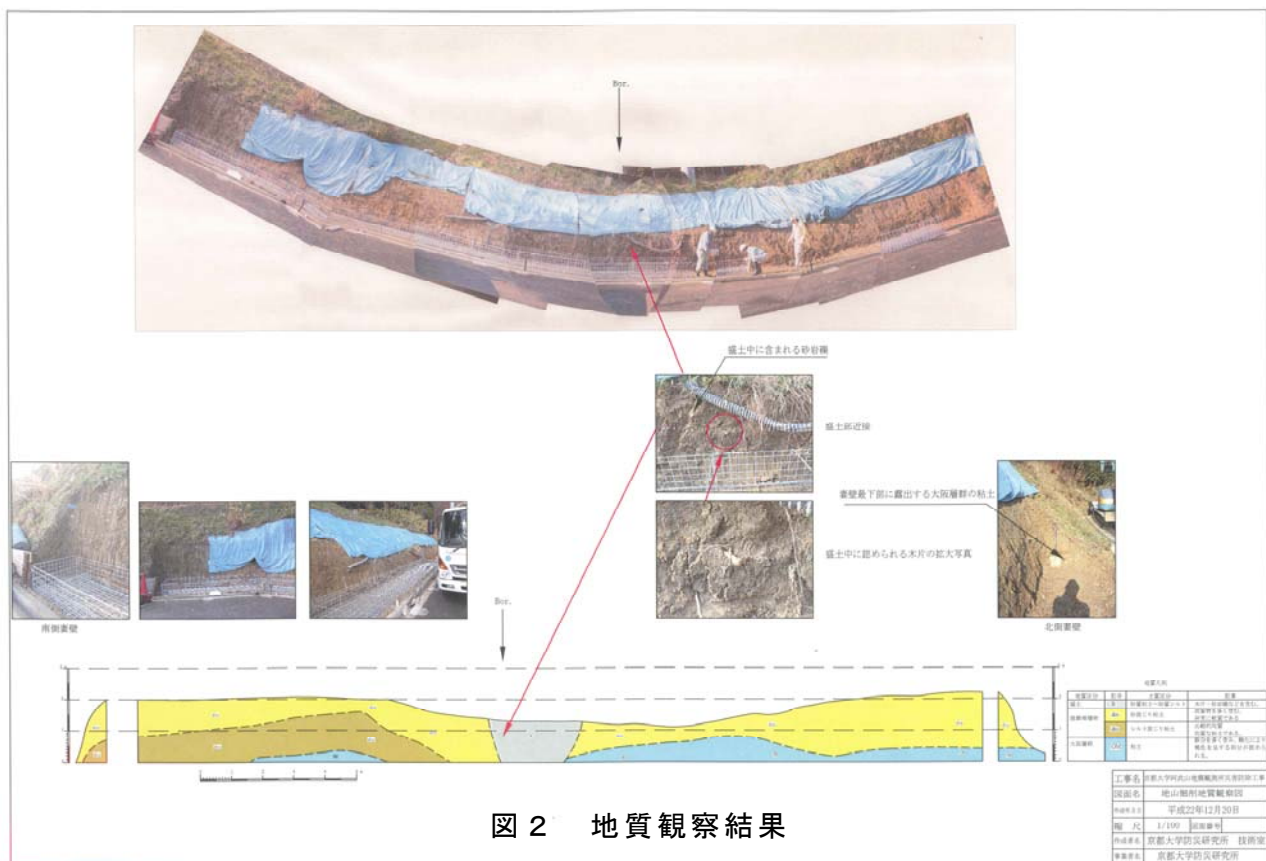
また、一部切土を実施することから、対策工施工時に地質観察を実施し、実際の地山の状態を観察する事とした。地質観察の結果を図2に示す。同図より、

- ①崩壊斜面に分布する崖錘堆積物の層厚は、2m以上の部分が多く、粘性土の中に炭質物を多く含む部分とあまり目立たない部分に区分することができる。便宜上、炭質物を多く含む部分を新期の崖錘堆積物、それ以外の部分を古期の崖錘堆積物と区分した。全体的に褐色を呈している。
- ②切土最下部に大阪層群の粘性土の分布が認められる。大阪層群の粘性土は、崖錘堆積物とは事なり白色を呈しており、崖錘堆積部に比べ硬質である。
- ③旧沢地形部に盛土が行われている。盛土材は崖錘堆積物に比べ砂分が多く、その内部に木片や砂岩や泥岩の円礫等を含んでいる。
