# 高知県繁藤地区の大規模崩壊について（その1）

——崩壊地の地盤構造の特徴——

## A LARGE-SCALE LANDSLIDE AT SHIGETO, KOCHI PREFECTURE

### —Part 1. CHARACTERISTICS OF GROUND STRUCTURE ON THE LANDSLIDE—

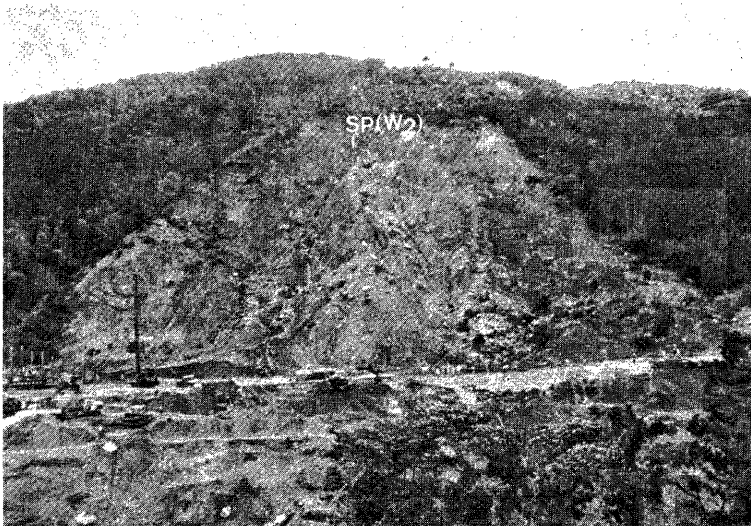
崩壊面を観察した結果次のような点が明らかになった。崩壊斜面に向って、中央部よりやや左側部は凹状になっており、上部にある湧水点より湧出する水が溝状に流下していた（Photo. 1 及び Photo. 2 参照）。斜面中央部には凸型の基岩が残されていた。崩壊斜面内の湧水は斜面に向って左側部に２ヶ所、右側部に５ヶ所あったが、特に右側部には、露出している基岩中の小クラックから、少量の地下水がしみ出している所が無数に認められた。中央部やや左側上部の湧水点で湧出量が最も多く認められた。Photo. 1 および Photo. 2 中で、白くみえるのが湧出水が流下しているところで、SP が湧水点である。この湧出水の流下する溝状部分が、崩壊斜面中で最も深く削られており、斜面長も長い。また、第１次崩壊の発生場所は、この溝状の

Photo. 1. A general view of the landslide area. SP: the main spring of discharge (W<sub>2</sub>).

斜面下部にあたり、今回の斜面崩壊発生において重要な部分と考えられる。湧水点 SP は崩壊後においても、絶えまなく湧水しており、湧水状況は降雨に相関的な応答を示していた。冬期になると湧水量はきわめて少なくなるが全く無くなることはない。

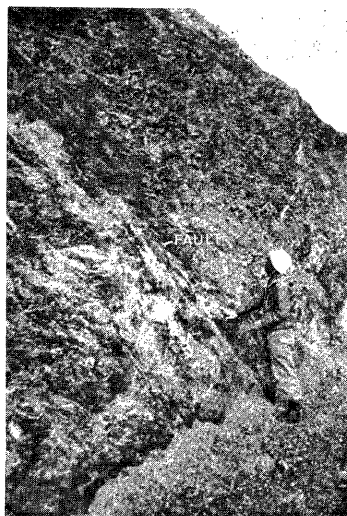
崩壊斜面内の観察によると断層破砕帯が存在しており、その規模、位置、状態から考えてみて、今回の崩壊発生に対して、きわめて重要な関係にあるので、詳しい調査を実施した。踏査によって判明した点について述べると、著しく地質が変質している断層破砕帯は、斜面内において約 8~12m の幅をもっている。断層面で測定した走向、傾斜は、N 20° W, 40°N となっており、斜面との関係は Fig. 3 (c) に示したように深い角度で交じわっている。崩壊斜面内における断層破砕帯の状況を Photo. 3 に、断層面の状況を Photo. 4 に示した。断層面には粘性土を挟在しており、幅約 80cm のところがあり、付近に湧水点が認められる (SP 地点)。この湧水点は今回の崩壊直後において最大の湧水量を示し、その後の長期観測において量的に増減変化は示すが、渇水期においても全く湧水が止まることはなかった。

Photo. 3. The fracture zone in the landslide area.

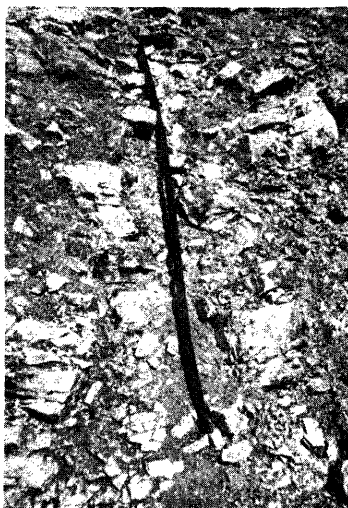
Photo. 5. Weathered chert in the landslide area.

崩壊斜面内で、中央部の向って右上の場所に分布しているチャートは、断層に近い位置では圧砕されて、**Photo. 5** に示したように割れ目の多い状態になっている。断層から遠ざかるにつれて、割れ目の間隔が広くなり、約 1~2m となっている状態が観察される。
