# GNSS観測の開始

～機器のトラブル対応～

京都大学防災研究所 技術室  
小松 信太郎

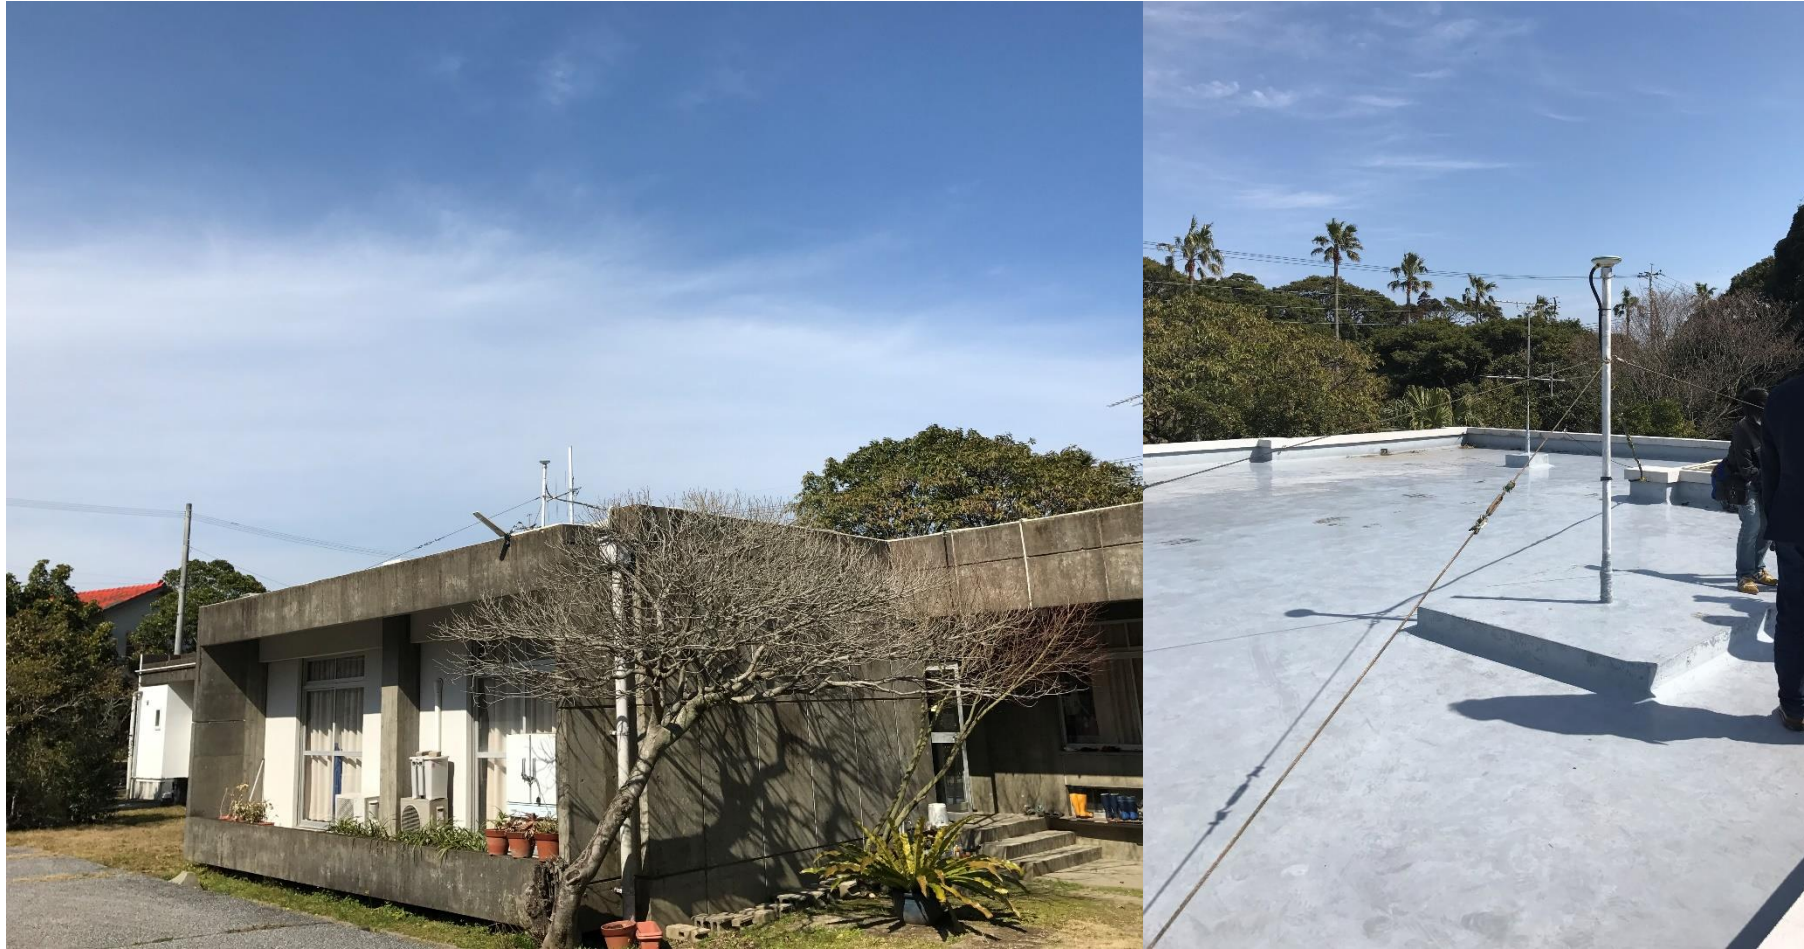
京都大学野生動物研究センター 幸島観察所

UPSから警告音が出ている(事例①幸島観察所)

AC電源が不安定なため、UPSの設定電圧よりも電圧が低下し、動作してしまっただと考えられる

- AC電源が不安定なため、UPSが設定電圧を下回ったと判断し、誤動作してしまった。
- 設置場所の電力事情が分からない時は、**出力電圧を適切に調整する機能を持ったUPSを採用する**

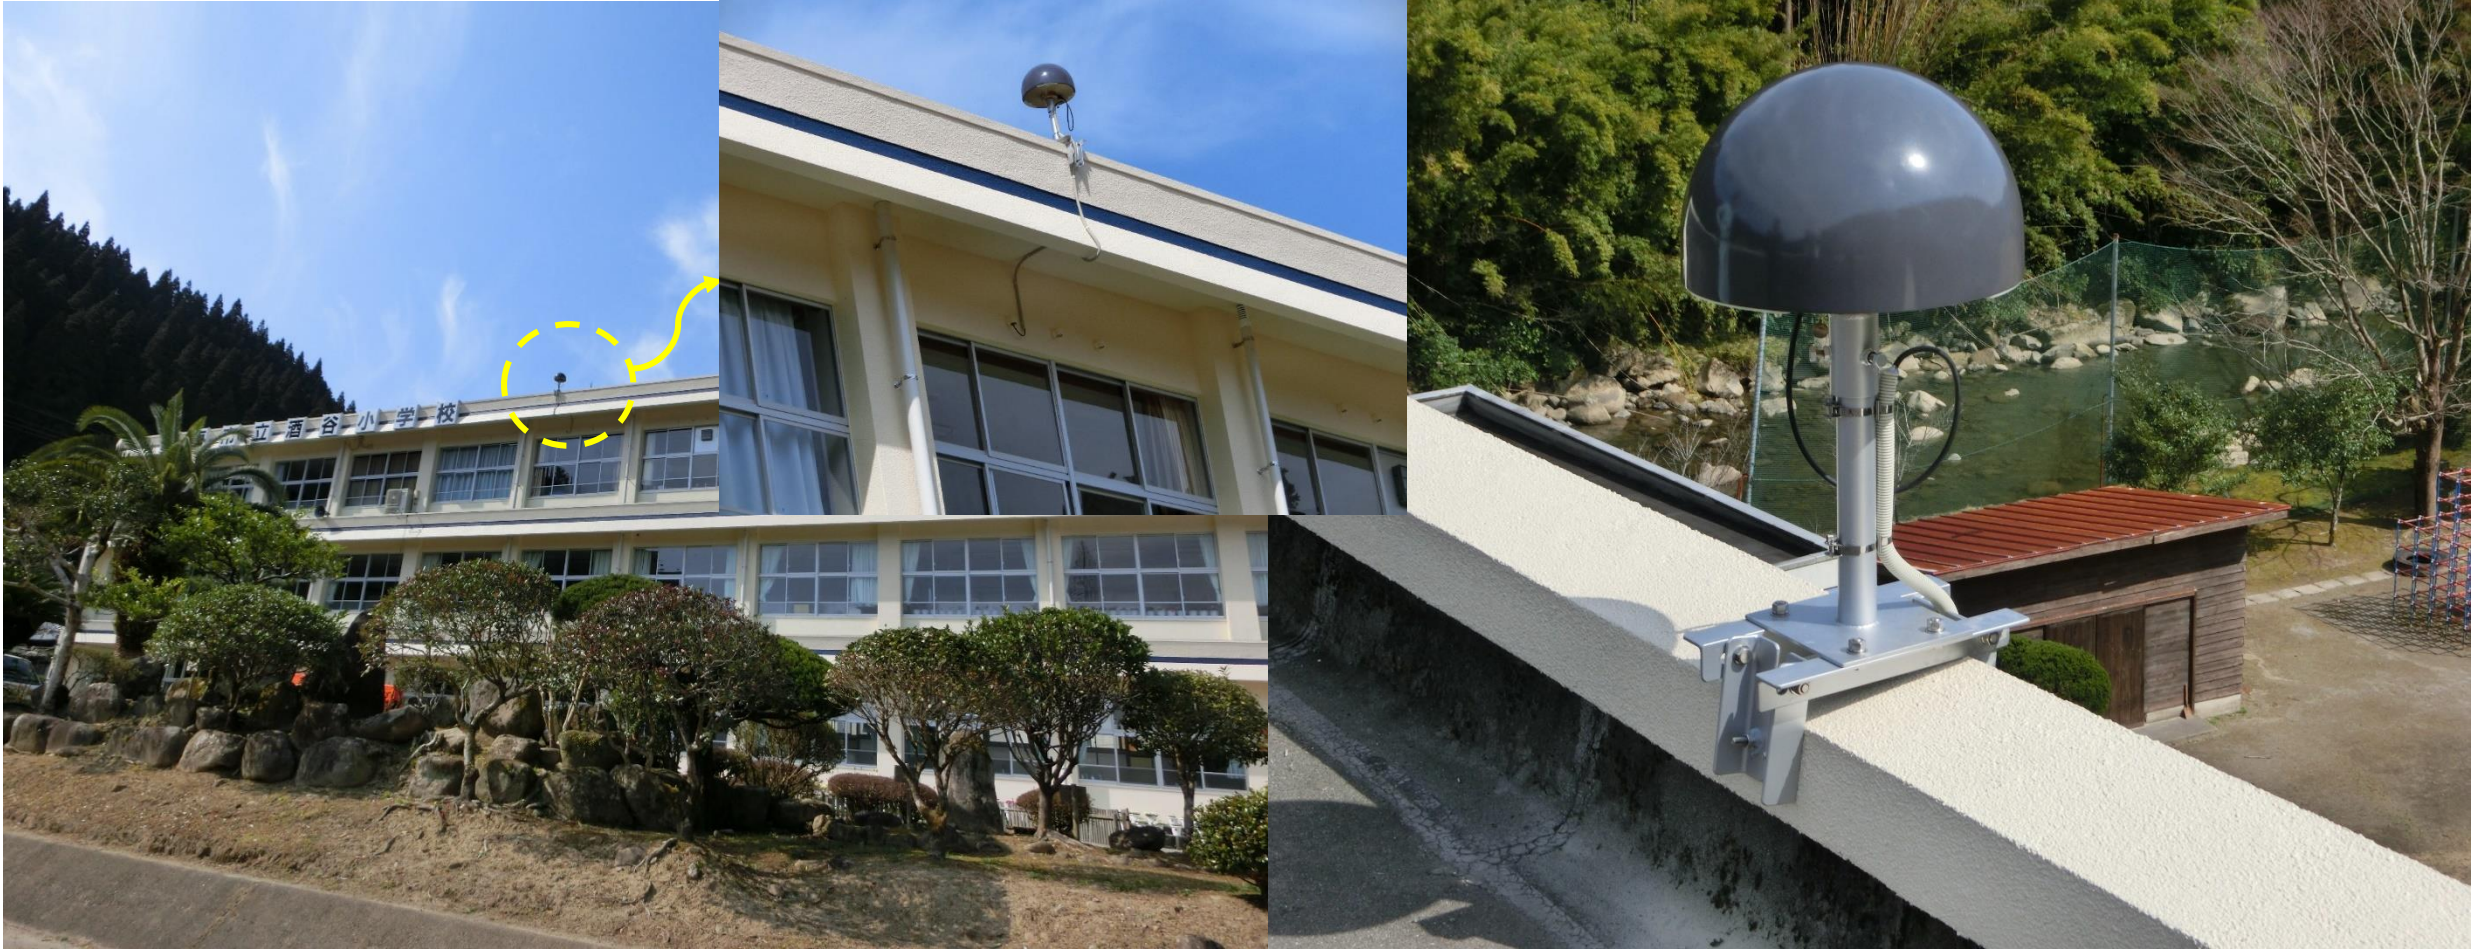
日南市立 酒谷小学校

- 夜中に電源が落ちているようだ？ ➡ データが届いていない
- 原因
  - ①受信機の不具合
  - ②電源の不具合
  - ③データロガーの不具合
  - ④① & ③の不具合
- 不具合の原因を調査する

電力(AC)が不安定なことが原因

- ①は選定と購入に時間がかかる
- まずは②、③、④を実施し、**データの欠測をなるべく短くする**

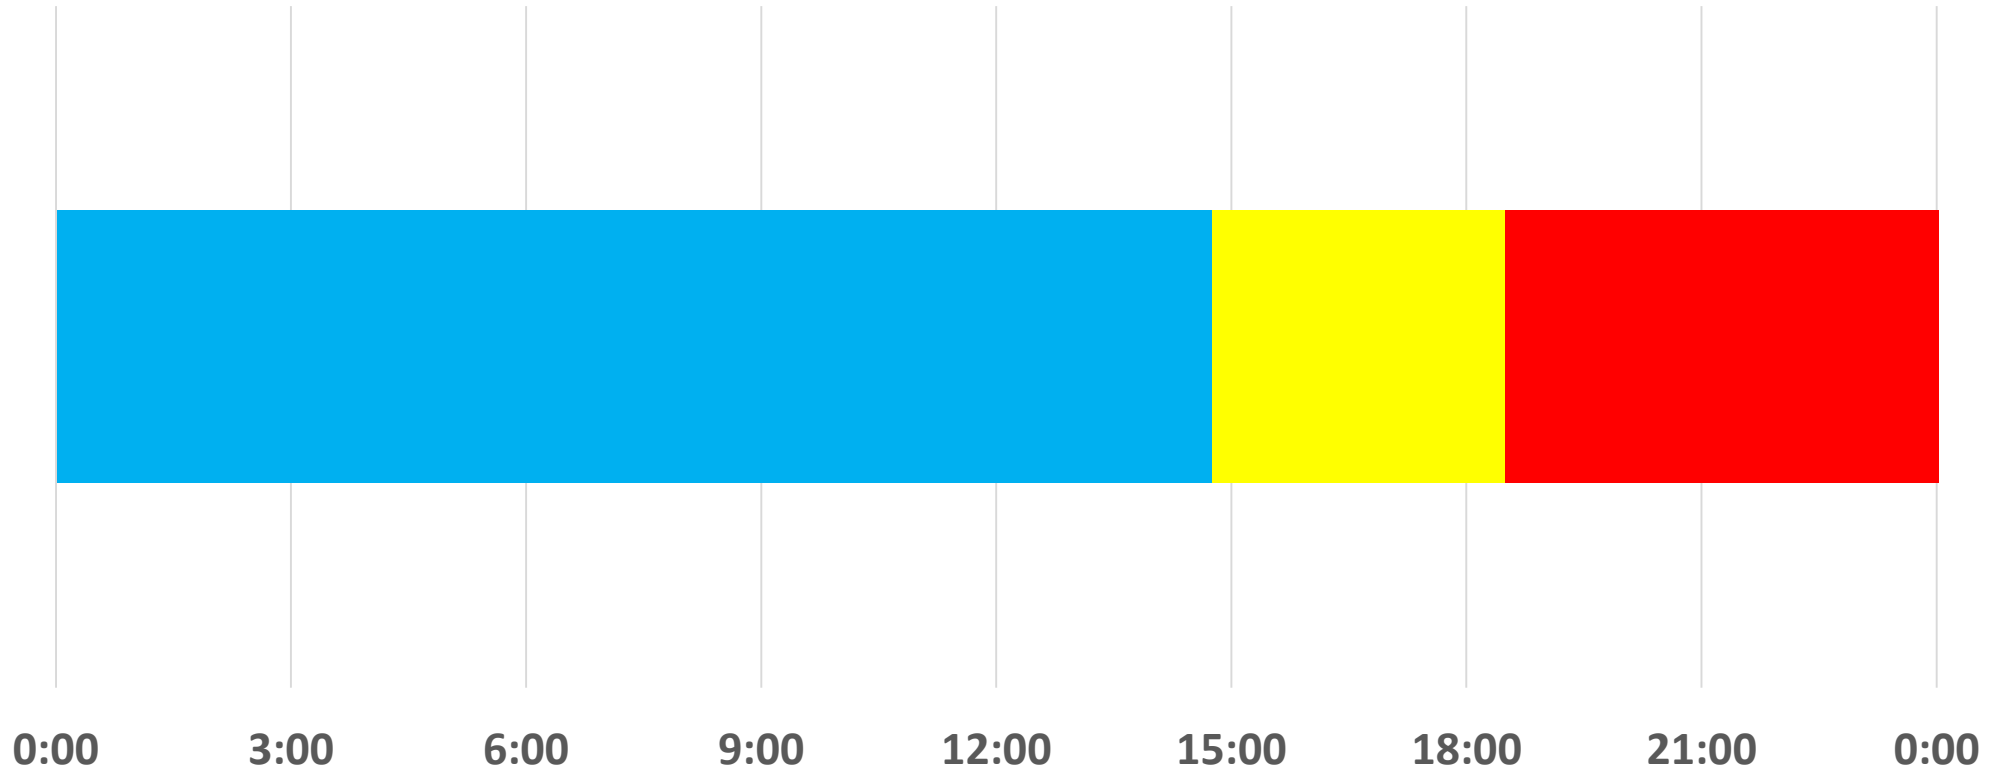
4月25日

■ 正常 ■ 非常電源 ■ 停止

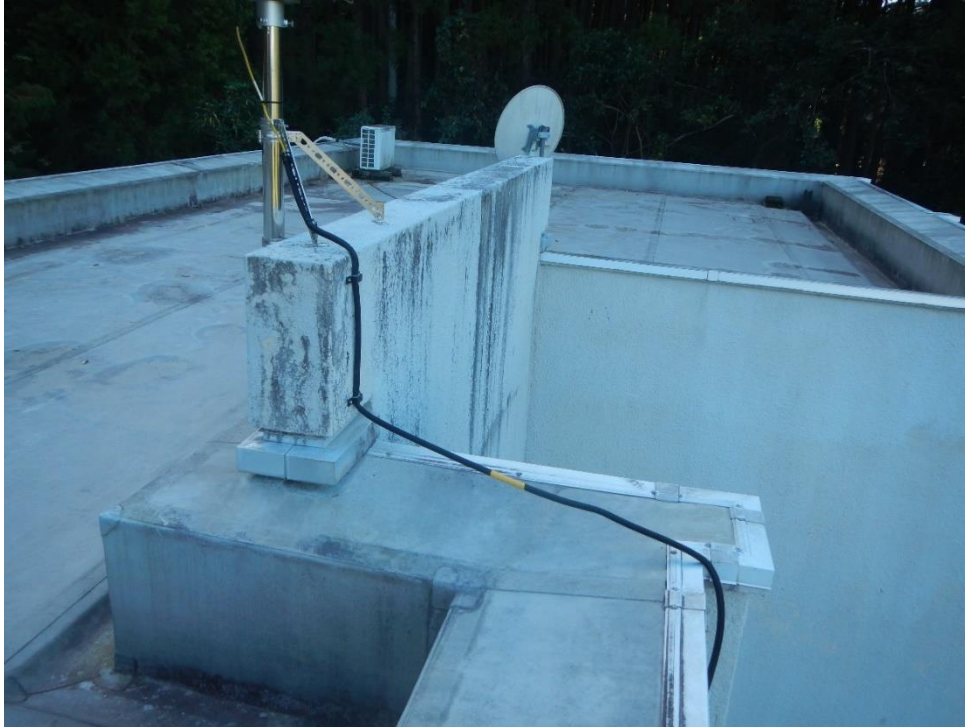
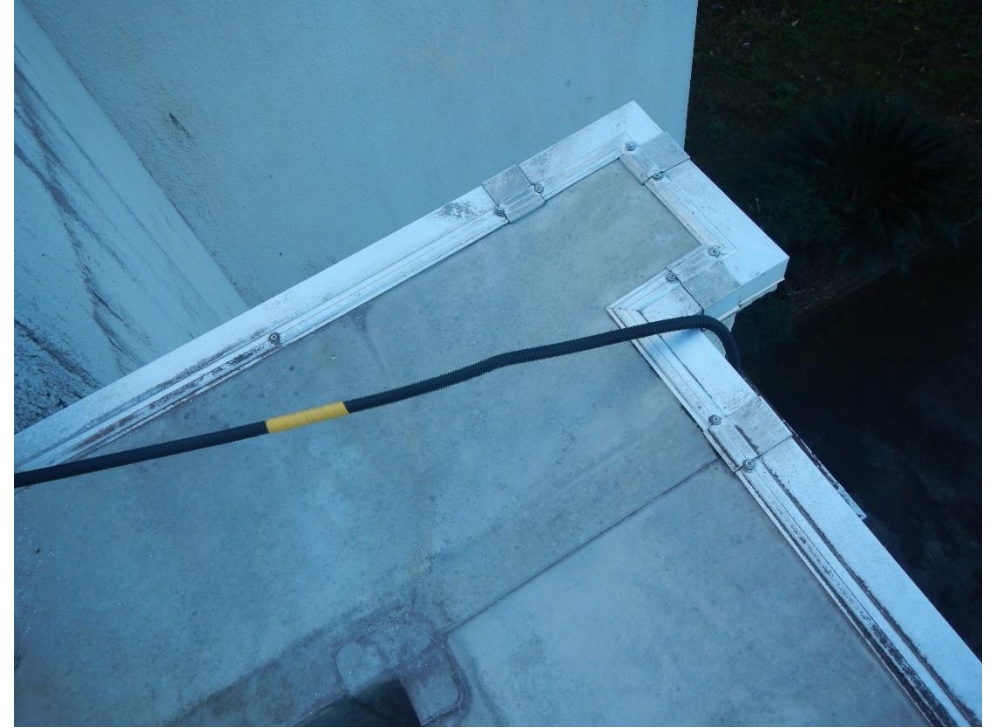
# 今後の課題 ～ケーブルの固定不可～

- **ケーブルの固定方法を検討しなければならない**  
(コンクリートブロックを落下しない安全な場所に設置し、ワイヤやロープを使い固定するなど)
