## インドネシアスマトラ東岸における杭上住居のメンテナンス ——木杭の追加に関する一考察——

### Maintaining Pillar Dwellings on the East Coast of Sumatra, Indonesia: A Study of Timber Piles

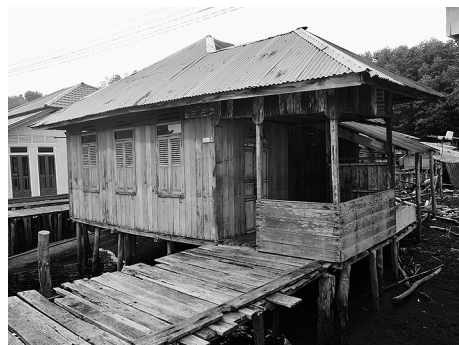
写真2 調査対象とした杭上住居の一つ（2016年6月20日に筆者撮影）

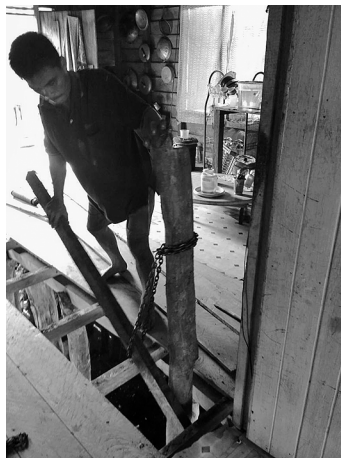
作業は干潮時に行われていた。木杭を追加したい箇所の床材やテラス材をはがし、そこに木杭を立て、木材を打ち付けることによって取り付けられていた。木杭に鎖をかけ、テコの原理を利用して川底に、最後は彼らが木杭の上に乗って、体重をかけながら木杭がこれ以上沈まないところまで埋め込まれていた（写真3）。その後、床組を支えるように木杭が微調整されていた。住居の側面に近い箇所に木杭を追加しようとする場合は、住居の外側から作業が行われていた。一本の木杭を埋め込む作業には、おおよそ1時間ほどの時間がかかっていた。

写真3 木杭の追加作業（2018年3月10日に筆者撮影）

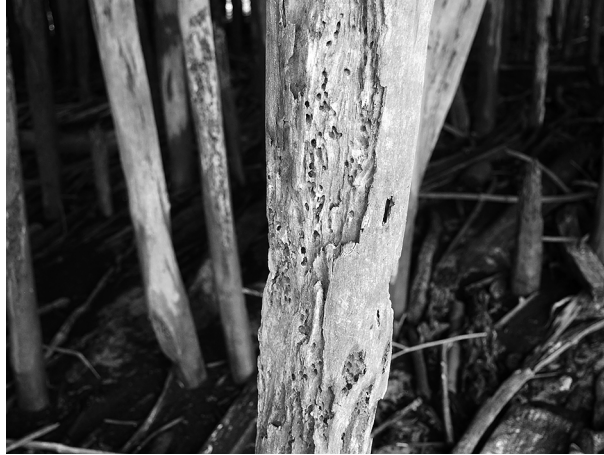
もあった（写真4）。木杭に丸くくり抜かれたような3 mm から5 mm ほどの穴がたくさん開いている状態であった。ここから、木杭の中部においては、先述した海虫類による食害や、潮の干満による浸水・退水などが木杭の劣化の一要因となっていることが示唆された。また、木杭の下部は、水に濡れていたために測定が不可能であったものが多かったが、目視での確認から、多くの木杭下部において材の細りがみられた。これらの中には、海虫類による食害もみられた。また、川を往来する船舶や潮の干満などの際に生じる波が当たって材の細りが生じた可能性も考えられた。

写真4 表6に示したNo.5の木杭番号B3中部の様子（2018年6月20日に筆者撮影）
