## 台風 0406 号による近江八幡市ホテルの屋根の被害

河井宏允・西村宏昭\*

\*財団法人 日本建築総合試験所

### Damage to a roof on a hotel at Shiga prefecture caused by Typhoon 0406

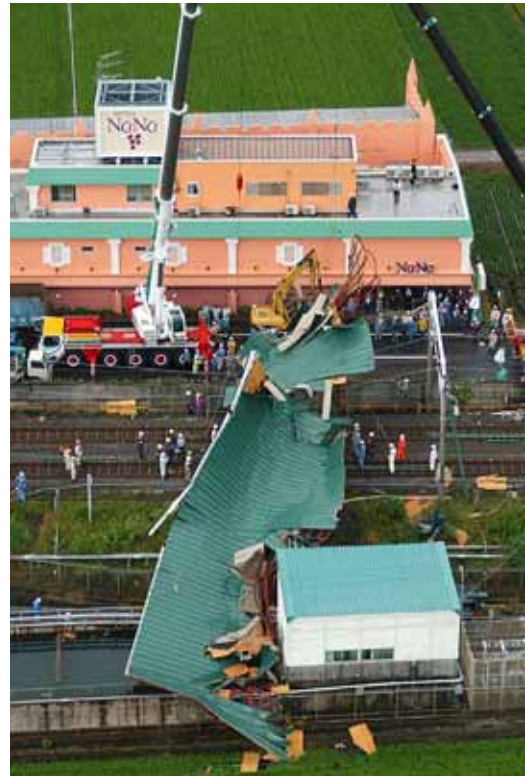
6月21日13時10分頃、滋賀県近江八幡市西生来町、新幹線路線の南側に並走する国道8号線沿いにあるホテルの縦9m、横40mの金属製の屋根が台風0406号に伴う強風で吹き飛ばされ、約30m離れた新幹線の架線上に落下、架線全体を跨いだ状態になり、架線が切断されて、新幹線の運行が約7時間停止した（Photo 1）。

Photo 1 Blown Roof of a hotel onto the JR track.

Photo 1 に示したように、飛散した屋根は原形をほぼ保ったまま、建物から脱落した。このことは、屋根は比較的堅固であったが、既存屋根との留め付けが十分ではなかったことを示している。脱落した屋根は北西側の建物と国道 8 号線を飛び越えて、約 30m 飛び新幹線の架線に到達した。Photo 1 で屋根の端部に見える白い線が軒先の鼻隠しであることから、推測される屋根の飛散軌跡を Fig.3、Fig.4 に示す。ホテルの看板とその上に設置されたアンテナ（Photo 5 参照）を飛び越えていることになるが、その高さは 8m～10m で、屋根はほぼ鉛直上方に舞い上がったことになる。屋根が飛散した跡の状況を Photo 6 に示す。

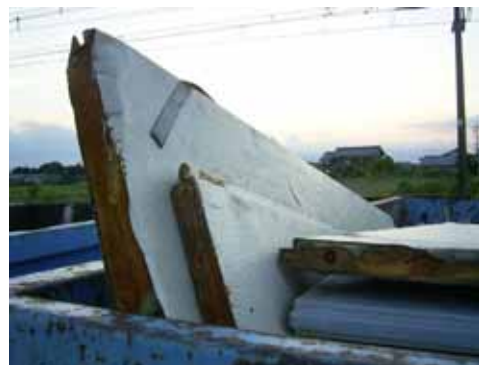
また、同日12時40分頃、台風通過時に調査建物から西に4kmの地点を走っているJR東海道本線の路線沿いの資材置場から板状物体が飛散し、走行中のJR下り線車両下部に衝突し、エアシステムの破損により走行不能となった。飛散した資材はウレタンフォームをアルミ板で挟んだ複合材料である(Photo 2)。資材置場ではこれらの資材が固定されておらず、風に対する措置が十分にされていなかったものと考えられる。また、調査建物から西に約3km離れた

Photo 2 Scattered construction materials.

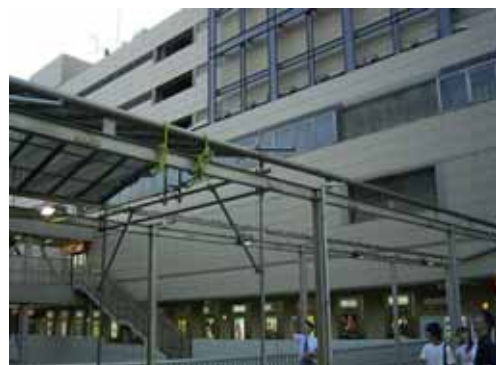
た市内のショッピングセンターでは、歩行連絡橋の亚克力板製屋根（約3.8m×約10m）が飛散した(Photo 3)。その他、周辺には小学校の避雷針が折れたり、ポプラ並木が倒れるなどの被害があった。

Photo 3 Blown away roofs on a pedestrian bridge.

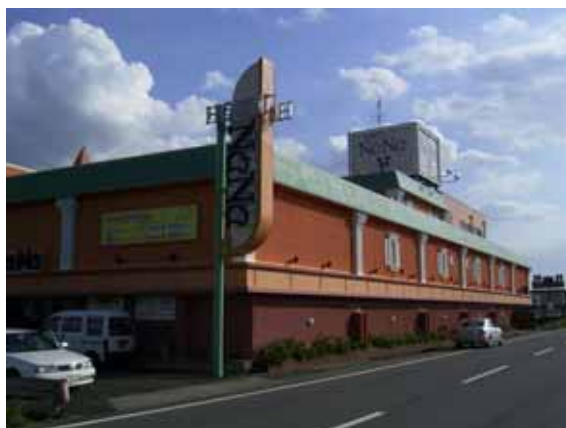
屋根が飛散したホテルは国道 8 号線沿いにあり、Fig.3 に示したように 2 つの建物が並んで建っている。ホテルの周辺は開けた田園地帯で、被害のあった建物の南東側（風上側）は約 500m にわたって水田が広がり風を遮る物はない。飛散した屋根は数ヶ月前に雨漏り防止と断熱の目的で既存の屋根の上に設置されたものである。Photo 4 は新幹線の線路からホテルの北東側の建物の正面を写したものである。写真の手前が国道 8 号線で、その右側に新幹線が併走している。飛散した屋根はこの建物の向こう側にある建物の屋根である。

Photo 4 Façade of the Investigation Building faced to Route 8.

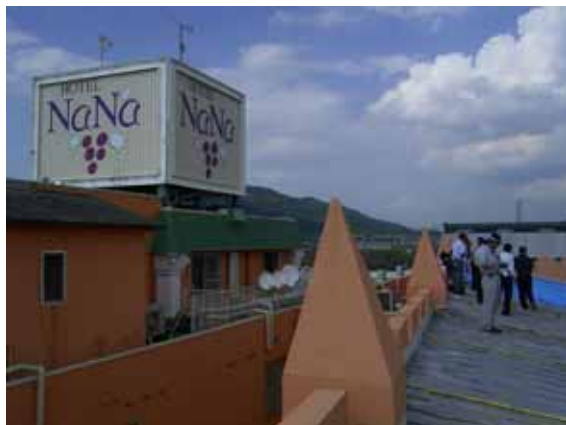
Photo 5 Damaged roof (Right) and control building (left).

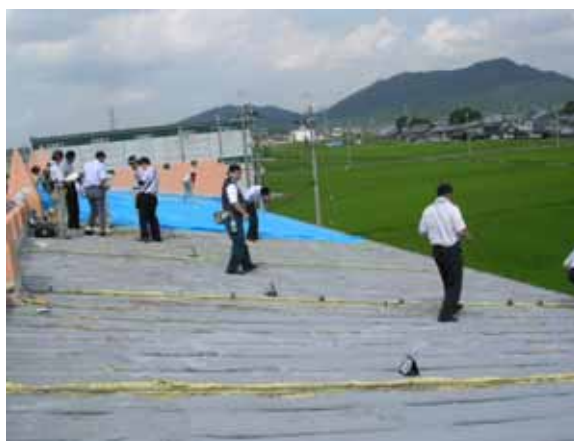
Photo 6 Inspection by police officers on the damaged roof.

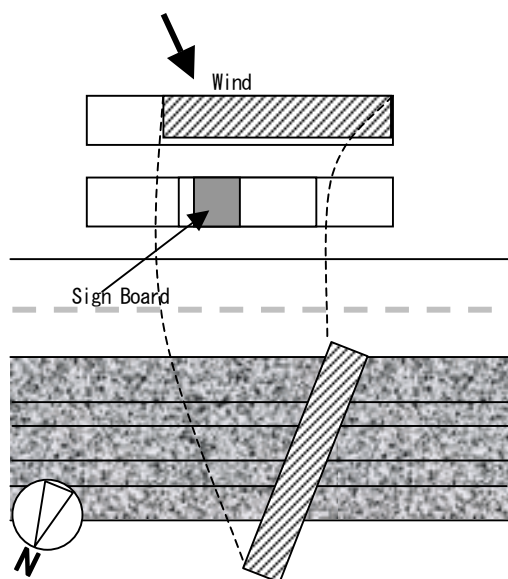
Fig. 3 Track of the blown roof.

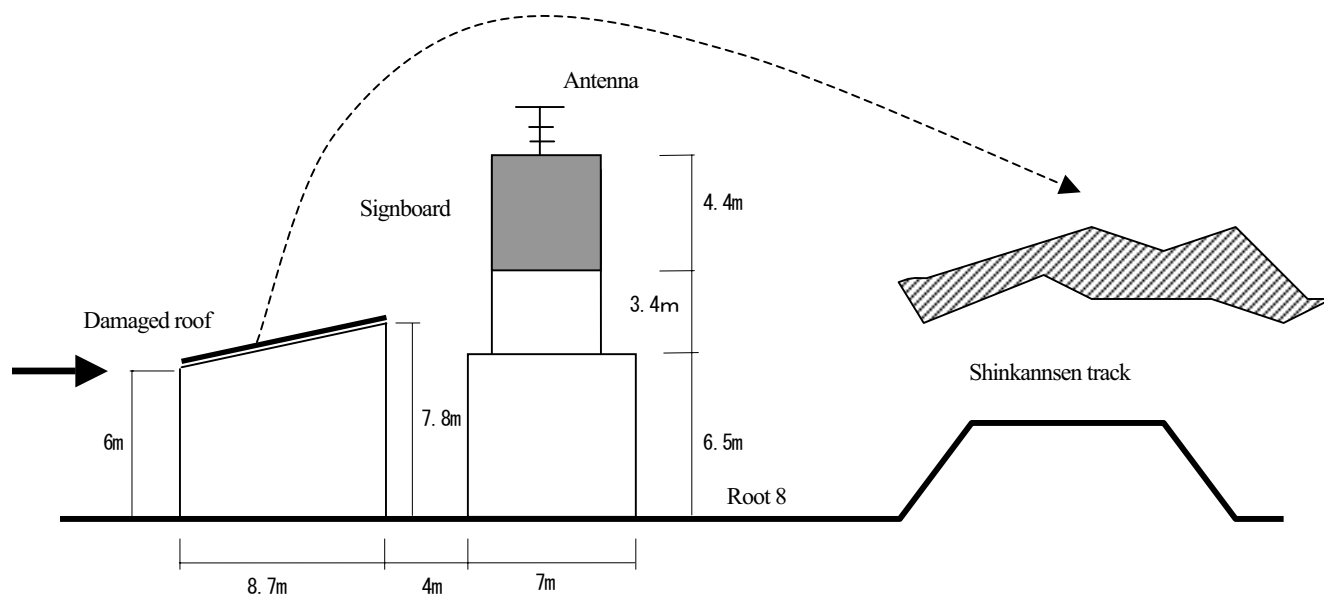
Fig. 4 Track of the roof in vertical section.

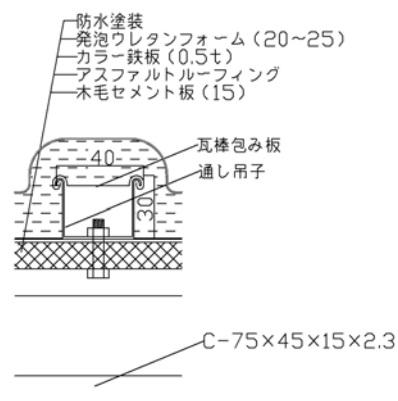
風で飛散した屋根は、幅 9m×長さ 41.3m の金属板の屋根で、屋根葺き材取り付け用の母屋と共に脱落していた。前述したように、飛散した屋根は既存屋根の上に施工されているが、既存の屋根自体は風による被害を受けていない。Fig.5 に示すように、既存屋の屋根は、リップ溝形鋼 (C-75×45×15×2.3) の上に木毛セメント板（厚さ 15mm）、アスファルト・ルーフィング、金属板（カラー鉄板、厚さ 0.5mm）瓦棒葺きで、その上にウレタンフォームを吹き付け（厚さ 20～25mm）、防水塗装で仕上げている。仕上げにウレタンフォームを吹き付ける構法は珍しいが、瓦棒の状態は錆、穴あき、変形がところどころに見られることから、ウレタンフォーム吹き付け自体は当建物建設後に瓦棒葺き屋根の改修として施工されたものと思われる。

Fig.5 Detail of original roof.

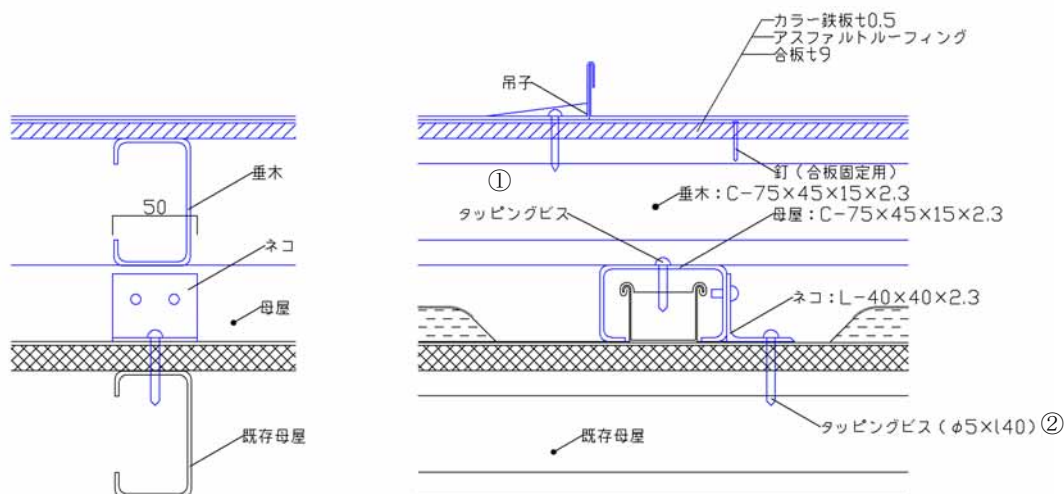
改修は次の手順でなされたと推定される。新しい母屋を既存屋根に固定するためにウレタンフォームを瓦棒に沿って部分的に撤去する。新しい母屋の位置（したがってウレタンフォームを削り取った位置）は瓦棒の 8 本ごとで、その間隔は約 3.3m である。新しい母屋には、リップ溝形鋼 (C-75×45×15×2.3) を用い、既存の屋根に固定する。母屋の上に同じ溝型鋼の垂木を約 50cm 間隔で固定し、その上に合板 (厚さ 9mm)、アスファルト・ルーフィングを釘で止めつけ、カラー鉄板を吊り子で固定する。改修屋根の断面の詳細を Fig.6 に示す。

Fig.6 Detail of repaired roof.

って脱落していたので、新しい母屋と既存屋根との固定方法及びその強度が注目される。新しい母屋は、Fig.6に示すように、ウレタンフォームを削り取って現れた瓦棒を跨ぐように溝形鋼（長さ9m）を伏せ、流れ方向に3箇所約4.5mの間隔で、「ネコ」と呼ばれる長さ5cmの山形鋼（L-40×40×2.3）とタッピングビス（直径5mm、長さ5cm）で固定されていた。また、母屋の中央部では約1.5mの間隔で同じタッピングビスを用いて既存の屋根の瓦棒の頂部に母屋が止められていた。したがって、風による屋根の浮き上がり力に抵抗する要素は、新しい屋根の重量及びネコを介した3本のビスと瓦棒へのビスによる止め付けということになる。

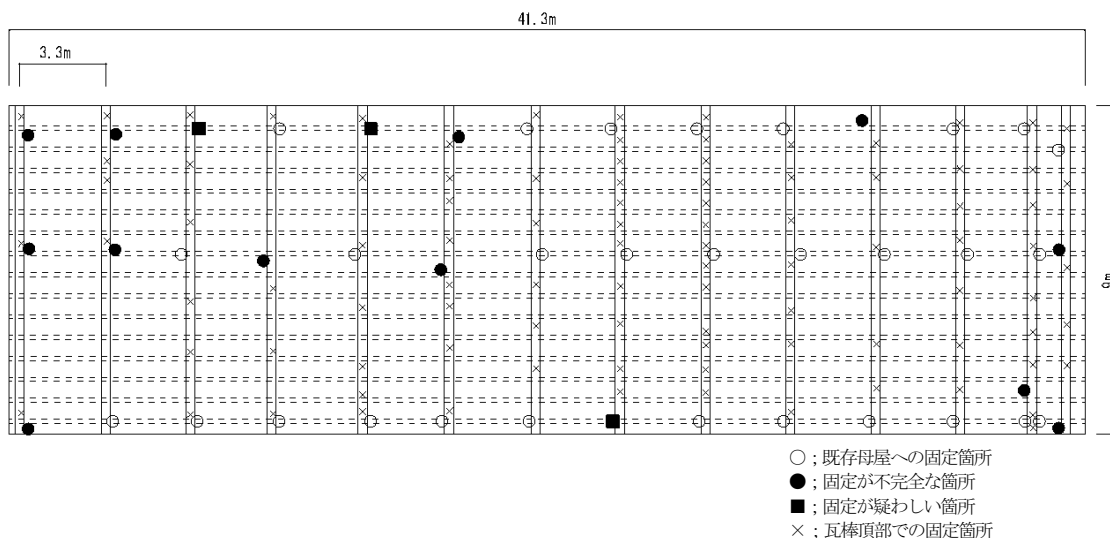
Fig.7 Screws on the repaired roof.

飛散した屋根跡におけるビスによる固定箇所の調査結果を Fig.7 に示す。瓦棒に固定されたタッピングビス①は89本がランダムに施工されていた。ただし瓦棒はPhoto 7に示すように、かなり腐食が進んでおり、この状態では強度は期待できないと思われる。ネコとタッピングビスを用いて既存の母屋に固定した場合はある程度の引き抜き強度は期待できるが、後述するように屋根の浮き上がりを防

ネコを介した固定箇所は各母屋にほぼ3本ずつ計43本であるが、ビスが既存母屋の位置とずれており、固定が不完全な箇所が12箇所発見されている（Fig.7中、●固定が不完全な箇所）。また3個のネコが既存屋根上に残されていた（Photo 10）。この残されたネコと新しい母屋を固定するビスは見付かっておらず、そのビス穴に損傷の形跡は認

められないことから、ネコと新しい母屋を固定するためのビスはせん断破壊したのではなく、母屋に固定されていなかったものと判断される (Fig.7 中、■固定が疑わしい箇所)。その結果、屋根先端の中央付近でネコが残っていた母屋の両側の固定されたネコの間隔は約 6.6m になり、風による浮き上がり力に対する抵抗力はさらに小さいものになると考えられる。ネコで固定されていなかったと考えられる母屋の隣の母屋に作用する風力は、固定されていた母屋に作用する浮き上がり力の約 1.5 倍に増加する。また、軒先の風による変形は他の軒先に比べて大きくなり、結果的に浮き上がった屋根の下部に風が入り込み易い状態が生じていたと考えられる。

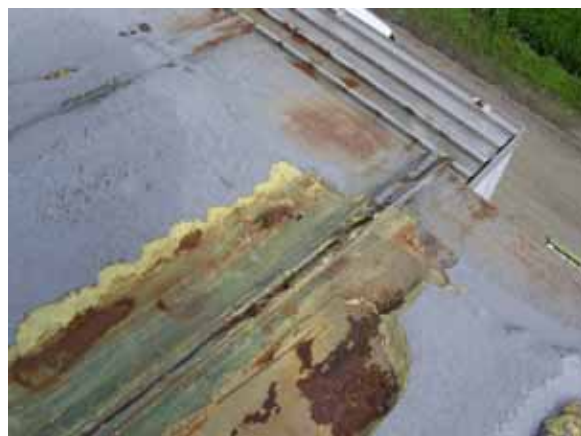
Photo 7 Remained roof surface.

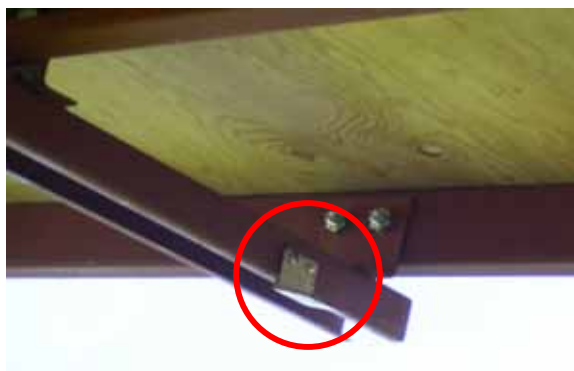
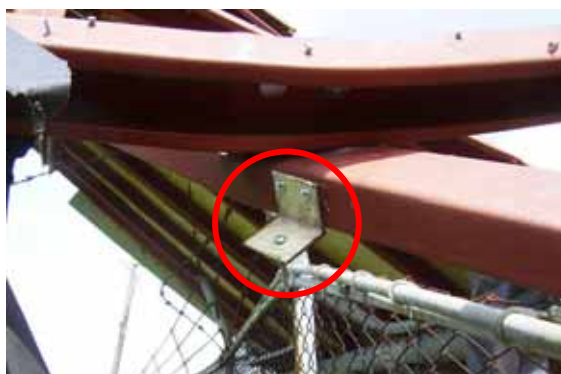
ぐほど充分ではない。飛散した屋根の一部を Photos 8, 9 に示す。これらの写真のように、多くのネコは屋根とともに飛散しているが、ネコは屋根の大きさに対して不釣り合いなほど小さいという印象を受ける。

Photo 8 Blown roof and shackle

Photo 9 Blown roof and shackle

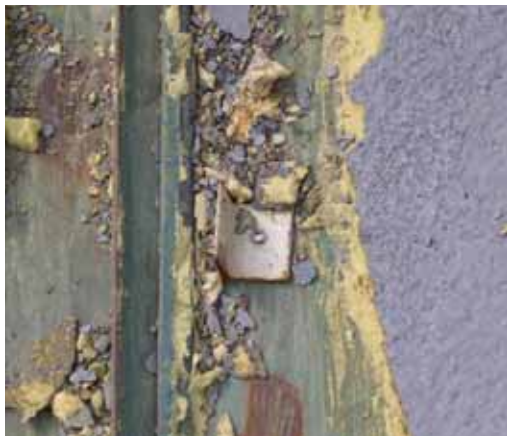
Photo 10 Remained shackle

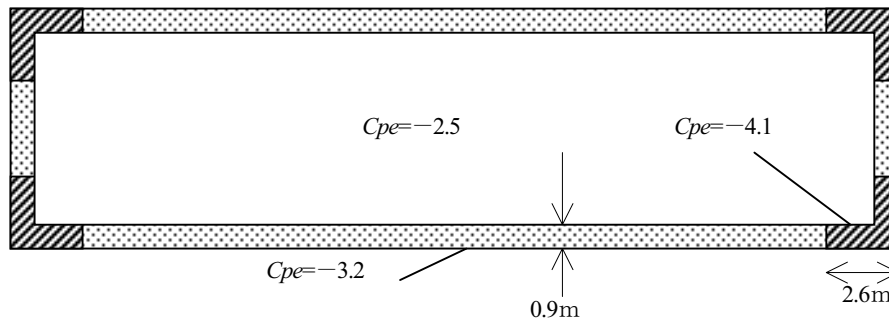
建設省告示第 1458 号表 3 から、片流れ屋根のピーク外圧係数は Fig.8 のようになる。スパン中ほどの軒先のピーク外圧係数を用いて飛散風速を推定すると、

$$\bar{V}_s = \sqrt{\frac{m_r g \cdot \cos \theta + f_1 + 3 f_2}{0.6 (3.2 \times 0.9 \times 3.3 + 2.5 \times 1.7 \times 3.3) \cdot G_f}} = 15.0\text{m/s}$$

Fig.8 Design wind force coefficient for cladding on roof
