## 1. 近接工事等の影響や地盤膨張による紛争事例

ある RC7 階建マンションの床の持ち上がり

## 休耕田によるパイピング発生と隣接擁壁基礎地盤の浸蝕による宅地変状

## 建物取壊しによる精密機械工場への振動被害

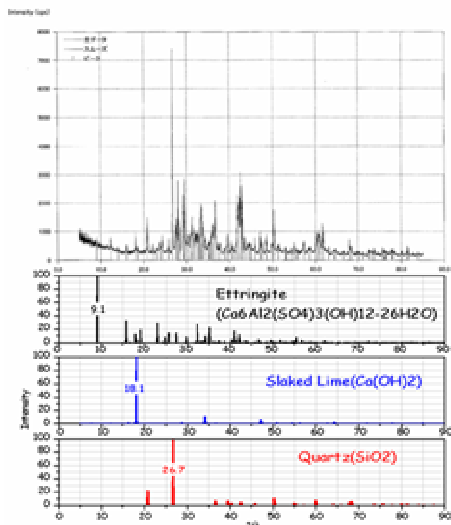
図-2 X線回折解析

表-2 に蛍光X線分析による元素分析，図-2 にX線回折解析による鉱物の同定を行った。それらの結果，鉄鋼スラグの特徴である多量のカルシウムが検出され，膨脹性を示すフリーライム(F-CaO)の存在が判明したが，エトリンガイトは検出されなかった。

しては、フリーライムで、水和反応により消石灰を生じる化学反応による膨脹であろうと同定された。表-3 には、表-2 から推定した深度別鉍滓組成率を示した。表層盛土付近では、約 60%も多量に混合されているが、深度とともに減少している。

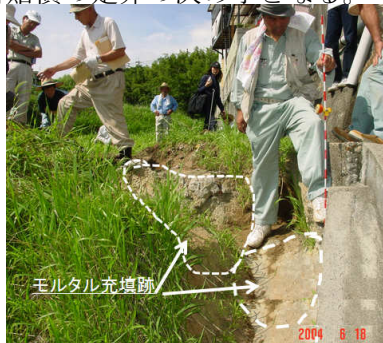
写真-1 モルタル充填跡

写真-1 は P2 付近の休耕田と水田との間のあぜ崖面を南から撮影したもので、モルタル充填跡を示している。

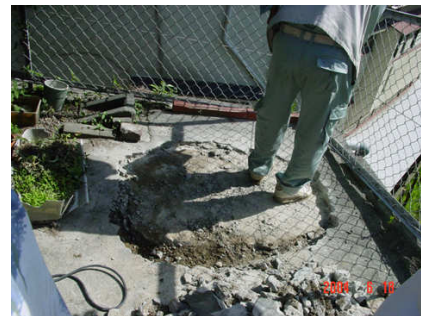
写真-2 宅地の庭隅部のモルタル充填跡

水田境界のあぜ崖面は、2.5m-3m 程度の高さがあり、パイピングはその中程の高さで発生していた。写真-2 に宅地の隅部の充填跡を示したが、宅地表面はモルタルで覆われており、宅地表面からの雨水は浸透することはない。

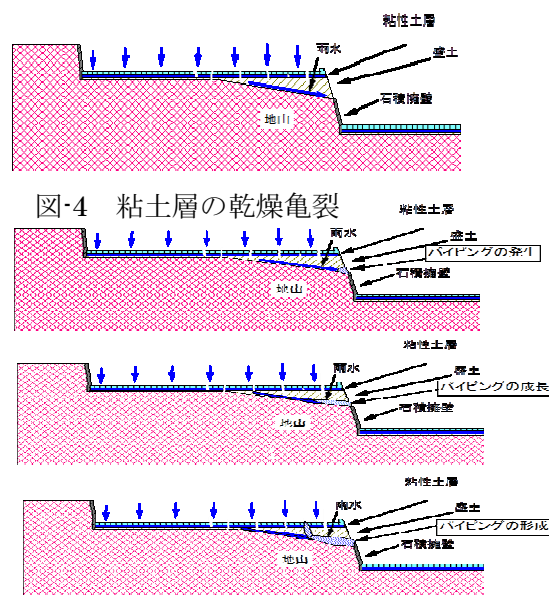
図-5 当該地におけるパイピング発生

浸透し、図-5 に示したように、地下水となって地山と盛土境界にそって流下し、崖面で浸出することになり、パイピング発生の初期段階となる。

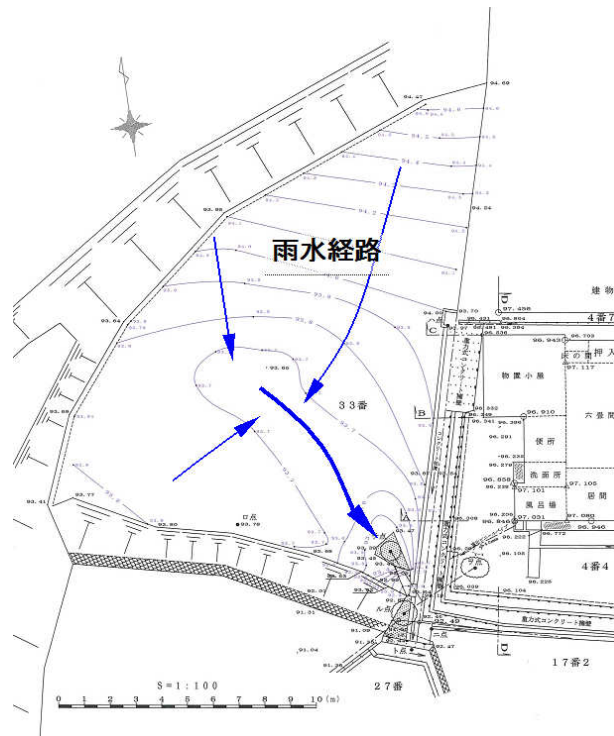
図-6 雨水経路図

図-6 に水田表面の 0.1m ピッチの等高線コンターを示した。さらに、雨水の水田表面の雨水経路を示したが、水田の南東隅部に流下することが分かる。豪雨等の際には、この水田面積の降雨はすべてこの南東隅部に集まり、粘土層の乾燥亀裂を通して、パイピングが発生したものである。

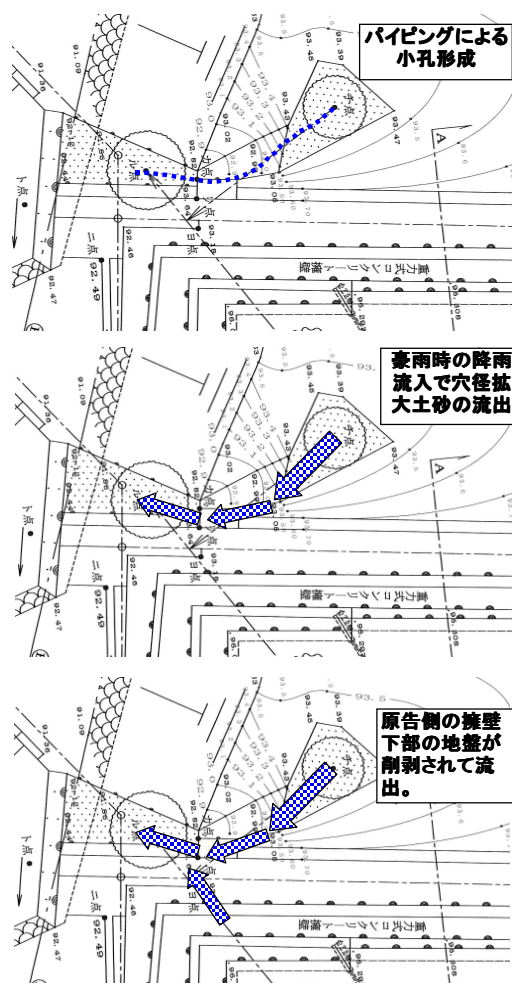
図-8 休耕田のパイピング形成と擁壁下部への波及

休耕田によるパイピングと隣接擁壁のパイピングの関係はどのようなものであろうか？パイピングの成長過程を図-8 および図-9 にしめた。

③ 原告側の擁壁下部付近では、みず道からの流水が擁壁下端の基礎部の地盤を削剥するようになって次第に擁壁直下の空洞が大きくなる。

④ 擁壁背面盛土は、充分な締固め状態にないので粘着力が小さく、トンネル上部の緩い土砂は、重力によって落盤していき、空洞の形成に至ったもので、家屋に軋みが発生した段階では、空洞は完全に地表までは到達していない状況にあった。

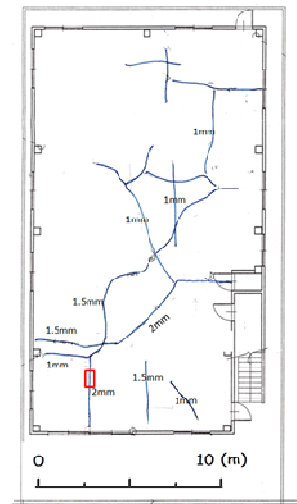
図-3 床面ひび割れ

【調査】 苦情申立ての工場は東大阪域の N 値<10 の軟弱層が約 17m の層厚 (図-1 参照) を有する沖積地に立地しており、1 階の床は、砕石層を基礎として、約 30 cm の厚さのセメント・モルタルが打設してあり、モルタルにはスチールメッシュで補強されているということであった。現場では、床面にひびの幅数ミリ程度の割れ目があり、図-3 にその位置図および写真-1 にひび割れを示した。取壊し中に大きな振動があったという主なものは、エレベータのカウンタ・ウエイトおよび H 型鋼であったという落下質量からは、約 1 トンと考えられるエレベータの影響が最大かと思われる、重錘落下実験を行って、その影響のシミュレーションを実施した。

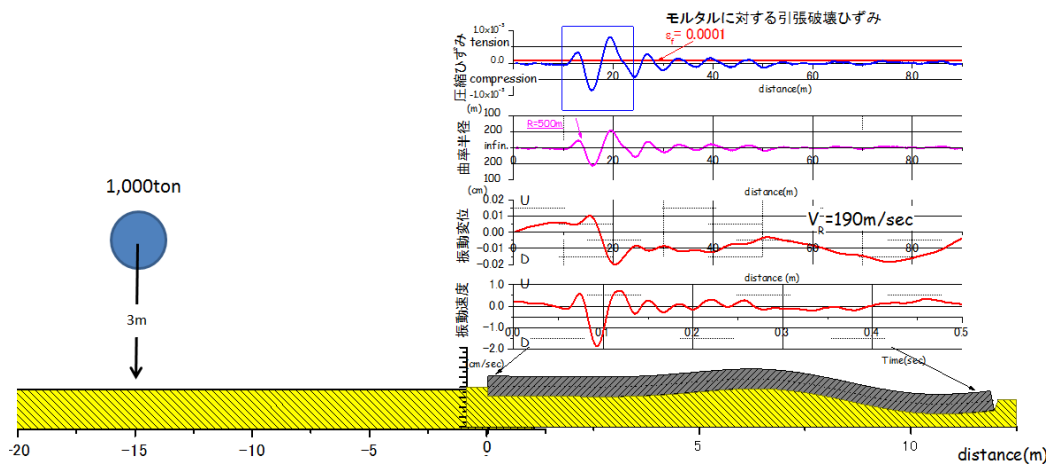
図-10 波動の伝播によるモルタル床の曲げ振動

エレベータのカウンターマスによって与えられた上下動は、15m離れたモルタル床版に到達すると、床版に曲げ振動を与えながら波速 190m/sec で通過する。このときのモルタル上端部におけるひずみを算定して図-10 に示した。床端面におけるひずみは、 $\epsilon = t/R$  ( $t$ :床版厚さの半分  $R$ :曲率半径 :図-11 参照)で与えられるが、モルタルの引張りひずみは、0.001に達する。モルタルの引張り破壊ひずみは、 $10^{-4}$  のレベルと考えられるので、本件モルタル床は、エレベータのカウンターマスの落下によって引張り亀裂が発生したものであると断定された。

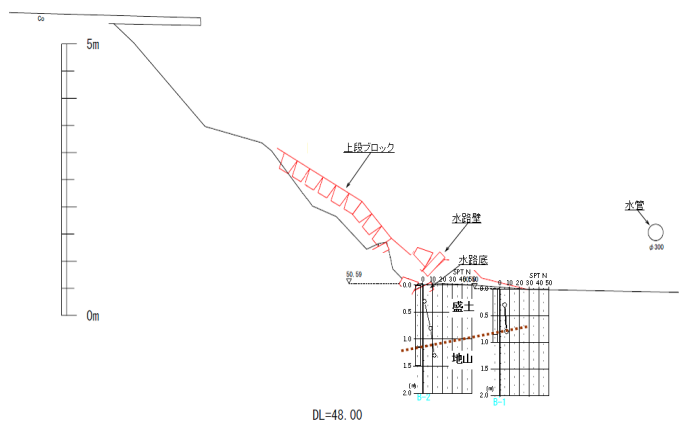
図-2 崩落断面のトレンチ断面およびボーリング結果

崩壊主部における断面形状を図-3 にしめした。もし、水路が元位置に留まっているか、あるいは少なくとも、石積擁壁の動きを阻止する形状であれば、崩壊は石積擁壁からといえようが、水路のコンクリート部材は、擁壁基礎部と同じく約3m移動していた。2段の擁壁は犬走りはなく、背面の斜面は、すべり面を形成している。
