## 余笹川の1998年8月水害と治水対策について

上野鉄男

### 要 旨

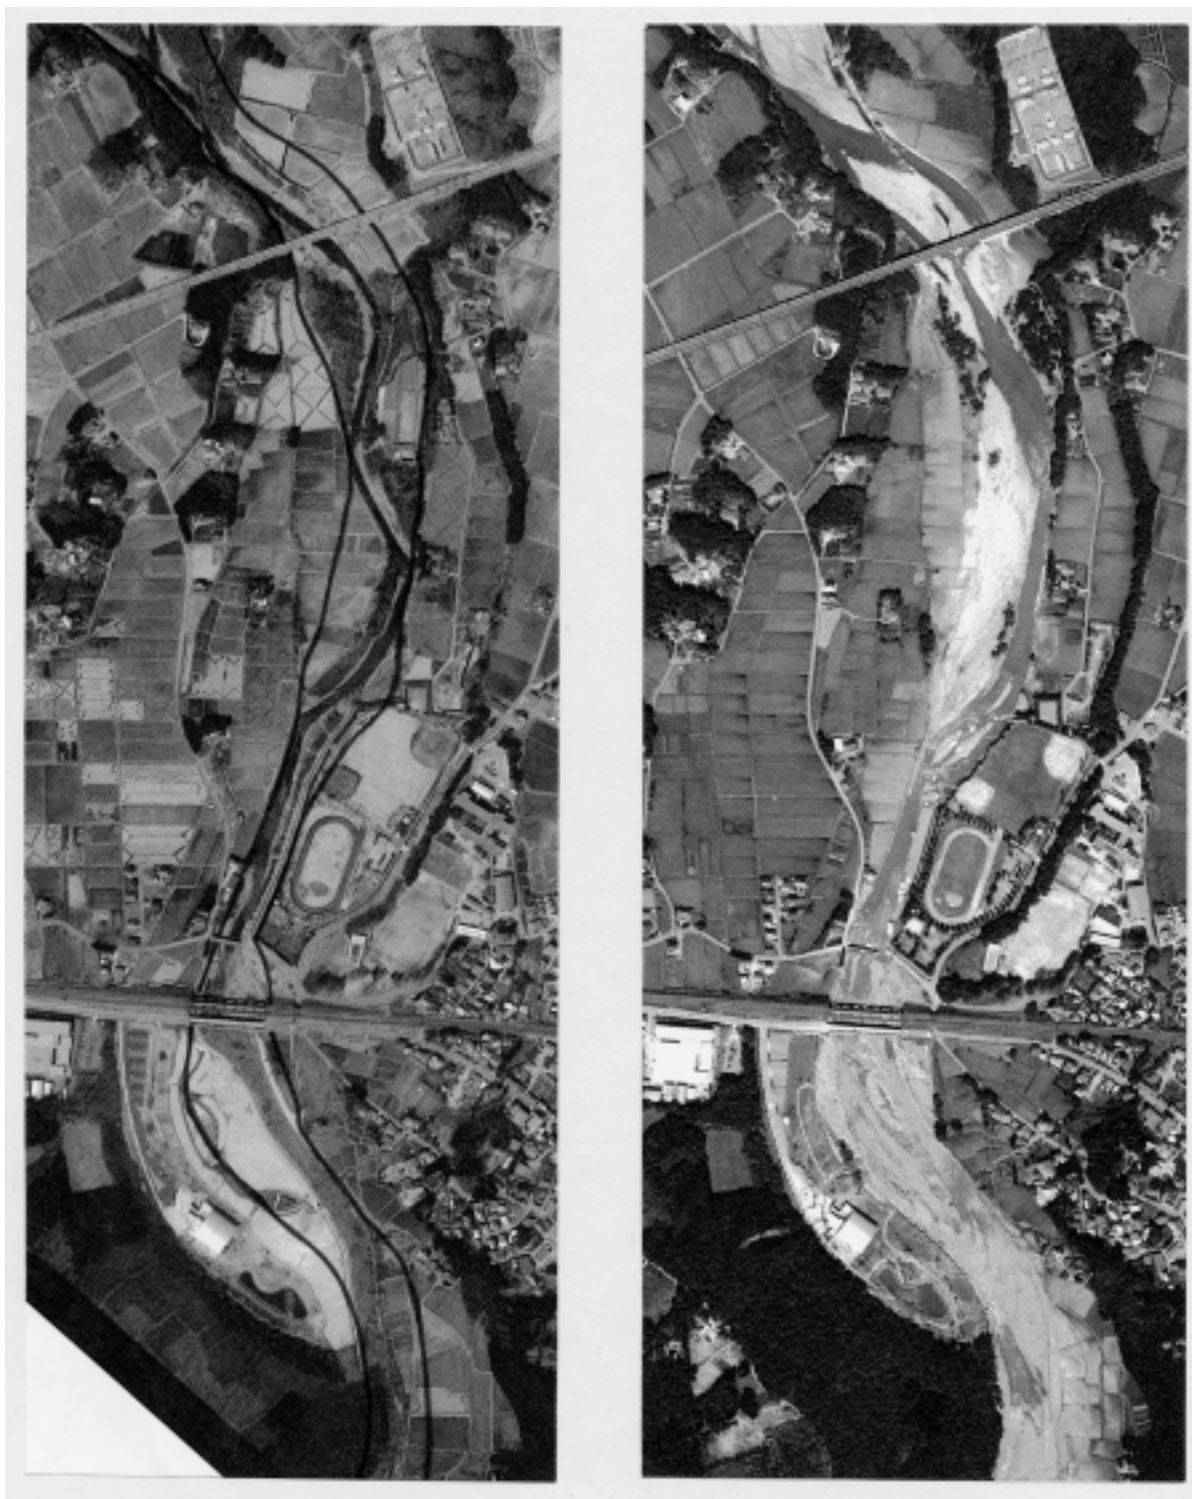
Photo 1 Aerial photographs taken before and after the flood around the Yosasagawa River  
between the new trunk line bridge and downstream area of JR line bridge

（2-1）新幹線橋梁からJR橋の下流部にかけての区間周辺の災害前および災害後の航空写真をPhoto 1に示す。災害前の航空写真には、洪水によって拡大された洪水流路および堤内地に形成された新流路の境界が太い線で描かれている。洪水は紙面の上から下に向かって流下する。余笹川は北から南へ流下するので、概略的には紙面の上が北である。以下のPhoto 2からPhoto 6までの航空写真の説明は同様である。写真の上方の橋梁が新幹線橋梁であり、写真の中ほどから少し下側に中余笹橋、そこから少し下流にJR橋、さらにすぐ下流に県道中余笹橋がある。

災害後の洪水の流路は大局的に見た場合の河道であると考えることができる。この区間では河道は右へ湾曲しており、この大局的に見た河道に形成された砂洲の前縁に沿う狭い流路が災害前には河道とされていた。Fig. 2によると、この周辺での河道の流下能力は $100\sim 200\text{m}^3/\text{sec}$ しかない。それは調査対象区間の余笹川の平均的流下能力 $400\text{m}^3/\text{sec}$ の $1/4\sim 1/2$ である。この大局的に見た河道の砂洲の瀬の部分に当たる場所が整備されて農地として利用されていた。そのため、災害前には河道は不自然な屈曲を繰り返していた。

この区間では顕著な新流路の形成は見られない。主に左岸側の低位農地と低い木が疎らに生えているような樹林地が側方侵食され、右岸側の低位農地も線形的に突出した部分が側方侵食された。これらの侵食された低位農地は、大局的に見た場合の河道内の砂洲であった場所が農地として利用されていたものであった。この災害の状況を土地利用の問題として把握することが重要である。

(3-1) Photo 1 によると、JR 橋直下流の右岸側では、左へ湾曲する河道の外岸側で側方侵食が進んだことがわかる。旧河道跡を公園に取り込んでいたが、ほ

で側方侵食が進んだ。侵食された場所は、災害前の航空写真から判断すると、旧河道であったと考えられる。これらの側方侵食の結果、JR 橋から小羽入の集落付近にかけてもとの河道の 3 倍ほどの流路が形成された。

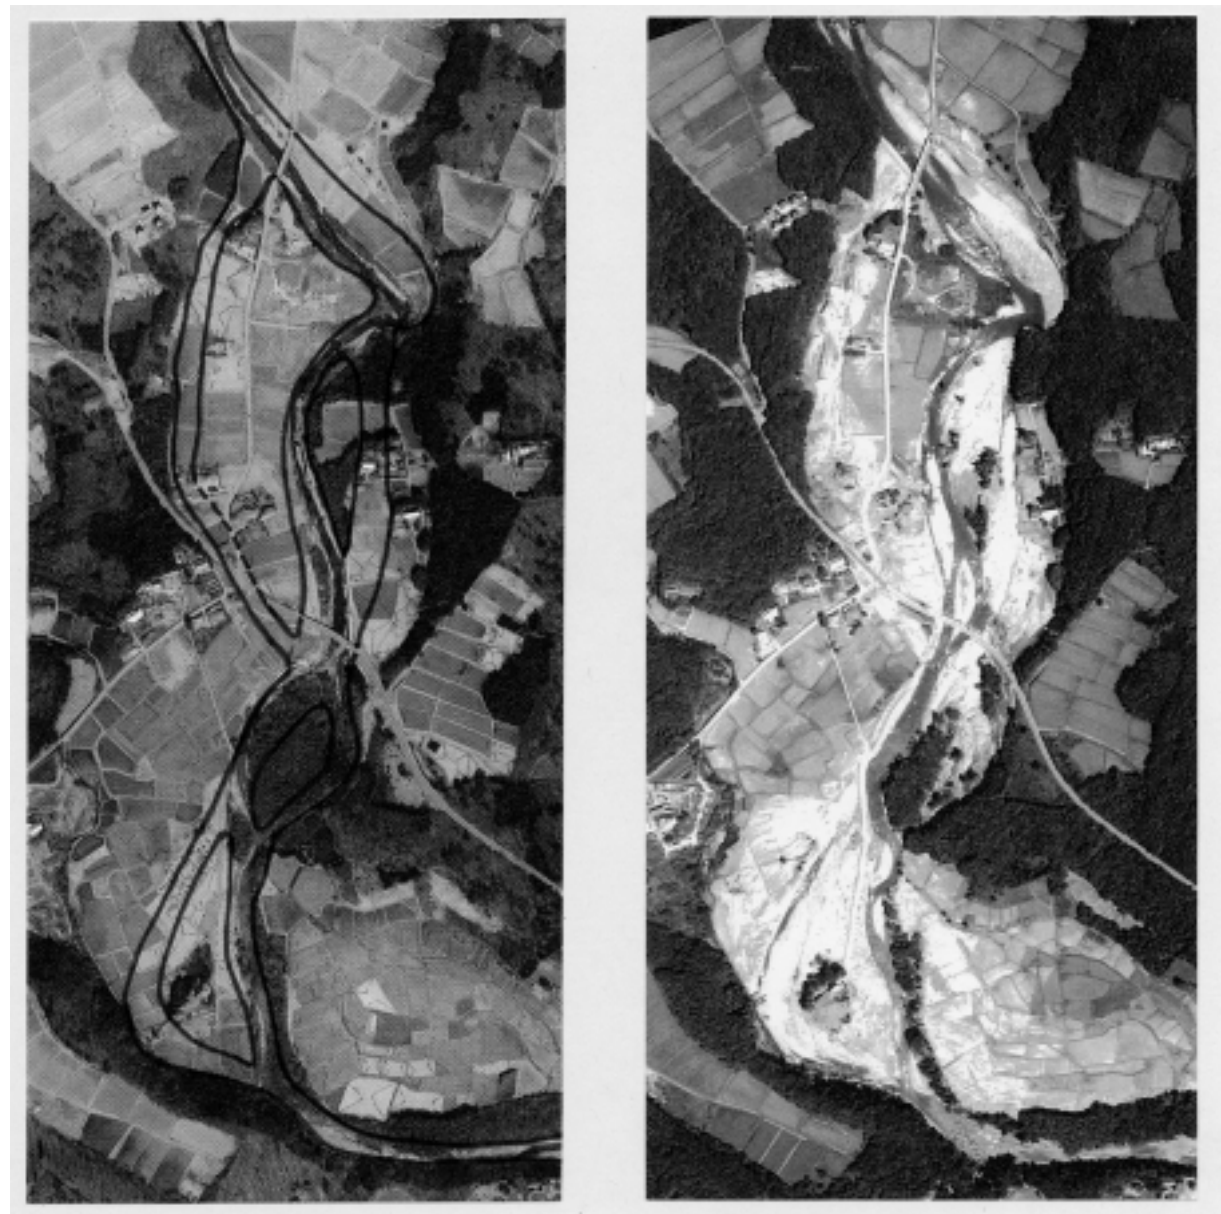
**Photo 2** Aerial photographs taken before and after the flood around the Yosasagawa River between Simoyosasagawa bridge and downstream area of Simokawa bridge

下余笹橋は洪水流を阻害したため、左岸側の河岸が侵食された。(県の河川改修資料に写真あり)(町の災害資料に写真あり, P. 177, P. 223) **Fig. 2** によると、下余笹橋地点の河道の流下能力は  $200\text{m}^3/\text{sec}$  程度であった。

(4-2) 下余笹橋による洪水の堰上げのため、橋上流から右岸側へ洪水が氾濫した。氾濫水は下川の集落内を流下して、下川橋の下流でもとの河道に合流した。この流れによって新流路が形成されたが、新流路はそれほど深くはない。ここを流下した流量がそれほど大

きくなかったからであると考えられる。災害前の航空写真から判断すると、新流路の経路はもとから地盤の標高が相対的に低く、旧河道であったと考えられる。橋梁は河道に対して斜めに架けられており、その方向が洪水を新流路の方向へ向かわせたと考えられる。(町の災害資料に写真あり)

(4-3) 下余笹橋下流の左岸側河道沿いの農地は標高が相対的に低く、旧河道であった。この部分に河道から少し離れて河道と並行する新流路が形成された。新流路はそれほど深くはない。この新流路の形成と下余笹橋の左岸側堤内地の河岸侵食によって河道周辺を流下する流量が増加したため、上記の下川の集落内に形成された新流路に流入する洪水流量がそれほど大きくならなかったと考えられる。

(4-4) 下川橋上流左岸側の農地の地盤は右岸側の農地よりも低い。その上、この周辺で余笹川は調査対象区間では最も狭くなっており、河道の流下能力は最小である。**Fig. 2**によると、この周辺での河道の流下能力は約 $50\text{m}^3/\text{sec}$ しかなかった。それは災害時の洪水の流下流量( $1,720\text{m}^3/\text{sec}$ )の $1/34$ 、余笹川の平均的流下能力 $400\text{m}^3/\text{sec}$ の $1/8$ である。そのため、この地区の上流側で大量の洪水が氾濫し、洪水が河道内を流下する如くに堤内地を流下した。洪水の流れによって直線的でかなり深く顕著な新流路が形成された。氾濫流の流入部にはかなりの面積の水害防備林があったが、それらは全面的に流失した。また、新流路への流入部の東側は地盤の標高が急激に高くなっており、さらに一段高い河岸段丘へと続いている。このことから、新流路は湾曲部を可能な限り大きくショートカットするように形成されたと言える。新流路の経路に立地していた住宅が流失した。(県の河川改修資料に写真あり)(町の災害資料に写真あり)

(4-5) 下川橋は被害がなかったが、橋付近の右岸側の堤内地に小規模ではあるが、深い新流路が形成された。新流路の経路はもとから地盤が低く、旧河道であったと考えられる。(県の河川改修資料に写真あり)(町の災害資料に写真あり、P. 35) **Fig. 2**によると、下川橋地点の河道の流下能力は $500\text{m}^3/\text{sec}$ 程度であり、余笹川の平均的流下能力 $400\text{m}^3/\text{sec}$ よりも大きい。

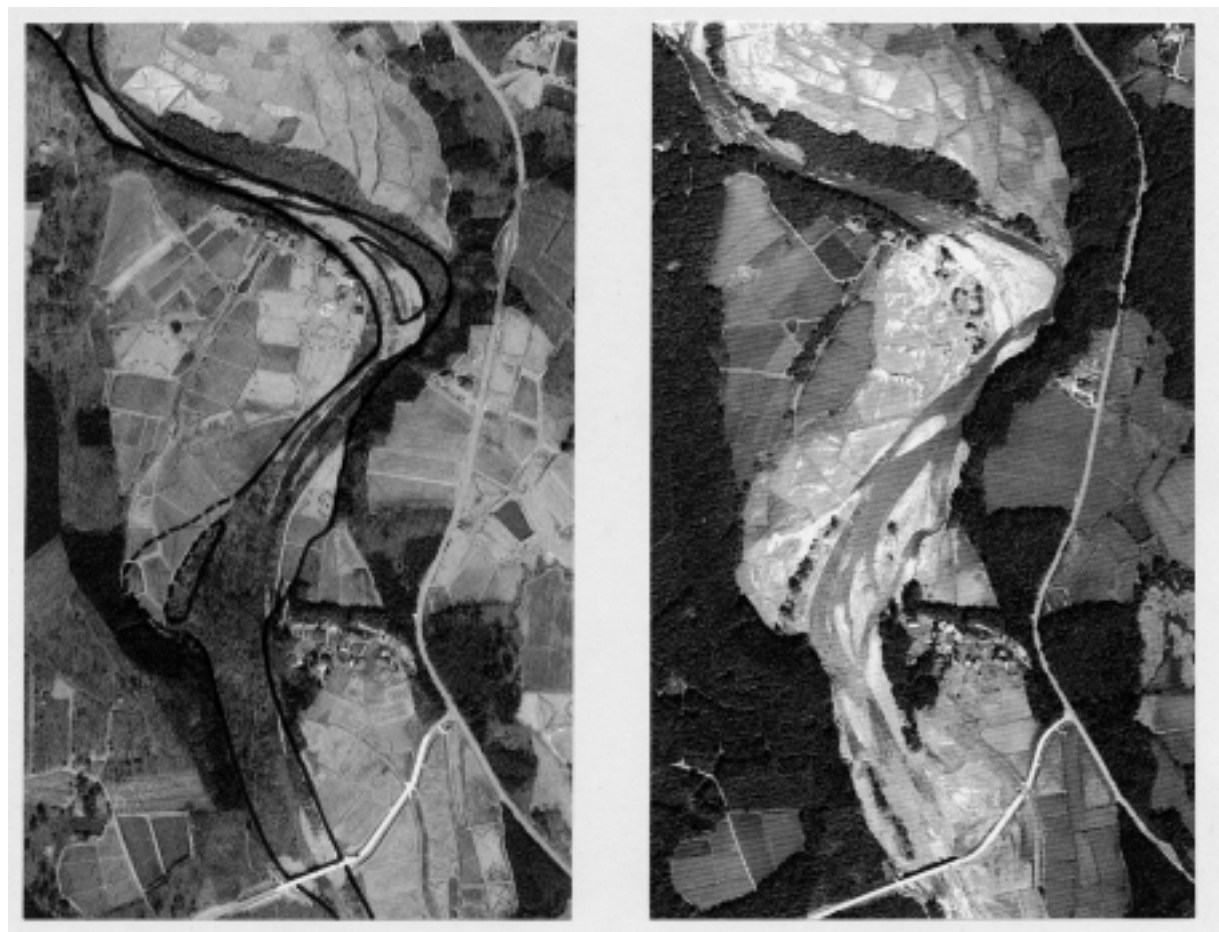
Photo 3 Aerial photographs taken before and after the flood around the Yosasagawa River  
in upstream and downstream area of Hosihata district

法師畑の集落の上流側で河道が右へ湾曲している場所では、湾曲部の河道が極端に広がっており、右岸の内岸側に土砂が厚く堆積していたが、洪水によって河道外岸側の樹林地の側方侵食が進むと同時に、内岸側の河岸ぎりぎりに河道内に顕著な新流路が形成された。これは、河道湾曲部をショートカットする流れが形成されたことを意味しているが、このような流れに

注目する必要がある。**Fig. 2** によると、この湾曲部周辺の河道の流下能力は  $400\sim600\text{m}^3/\text{sec}$  であり、余笹川の平均的流下能力  $400\text{m}^3/\text{sec}$  よりも大きい。この新流路の経路も、過去のある時期には河道であったと考えられる。一方、堤内地においては、かなりの洪水流が流下したため新流路の形成はなかったものの、河道沿いで住宅の流失と農地への土砂堆積があった。

（5-6） 上記の屈曲部の下流左岸側の平地部には法師畑の集落があり、集落の上流側の農地が特に低くなっている。そのため上流側で氾濫した洪水の流れによって小規模の新流路が形成された。この小規模の新流路

の上流部分は、災害前の航空写真から判断すると、旧河道であったと考えられる。しかし、集落が相対的に地盤が高いところに立地していたことと上流側に屋敷林があったために、新流路の形成が集落までは及ばず、家屋は浸水はしたが、家屋流失などの大きな被害を免れた。(県の災害資料に写真あり、P. 9) (町の災害資料に写真あり)

(5-7) 上記の法師畑の集落の対岸側(右岸)では、左へ湾曲する河道の外岸側で旧河道であった場所に低い木が疎らに生えているような樹林地があり、その樹林地はかなり広がった。そこで側方侵食が進み、流路が大幅に拡大された。また、洪水流によってそこに生育していたほとんどの樹木が流失した。洪水流はそこからさらに外岸側へ氾濫し、農地にもそれほど深くはないが、新流路が形成された。

(5-8) 法師畑の集落の下流部で、石堀子橋上下流の左岸側には旧河道跡(航空写真から判断)があり、余笹川と旧河道とに挟まれた区域(石堀子橋の下流かなりの距離まで続いている)は地盤が低くなっている。洪水時には、この区域を広く洪水が流下したが、土砂が堆積した場所もあり、顕著な新流路は形成されなかった。これは、氾濫流が洪水の主流方向から外れていたためであると考えられる。

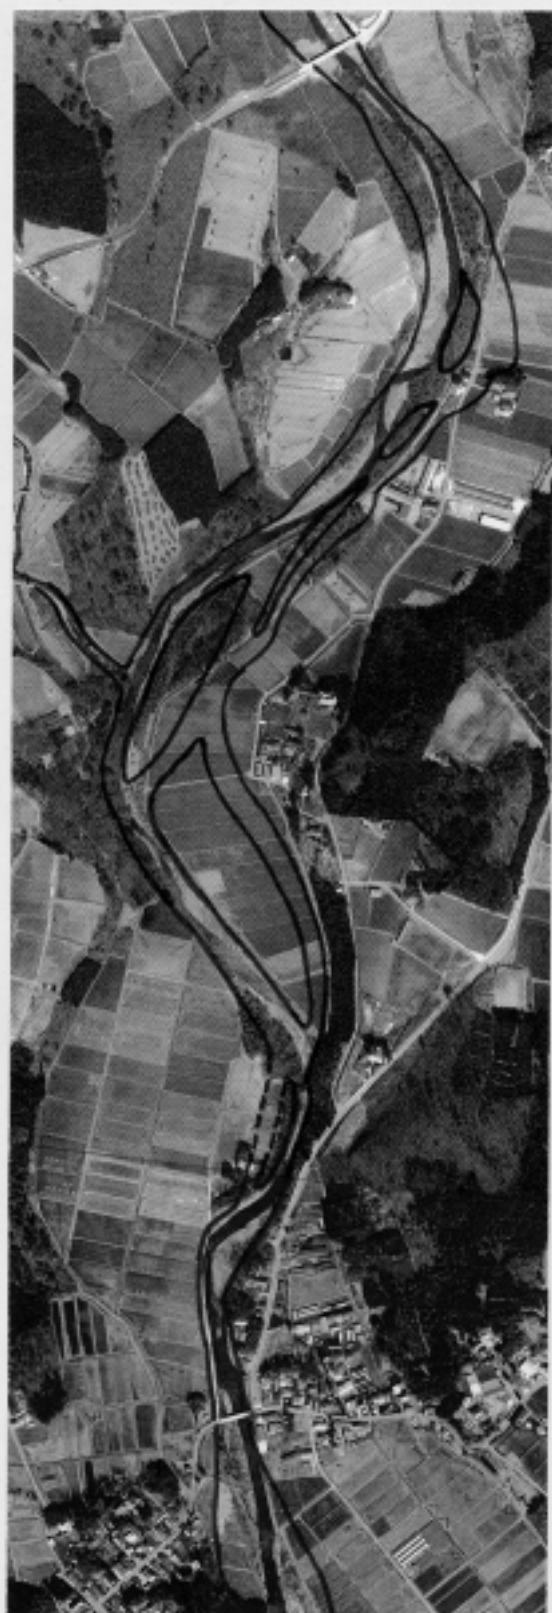
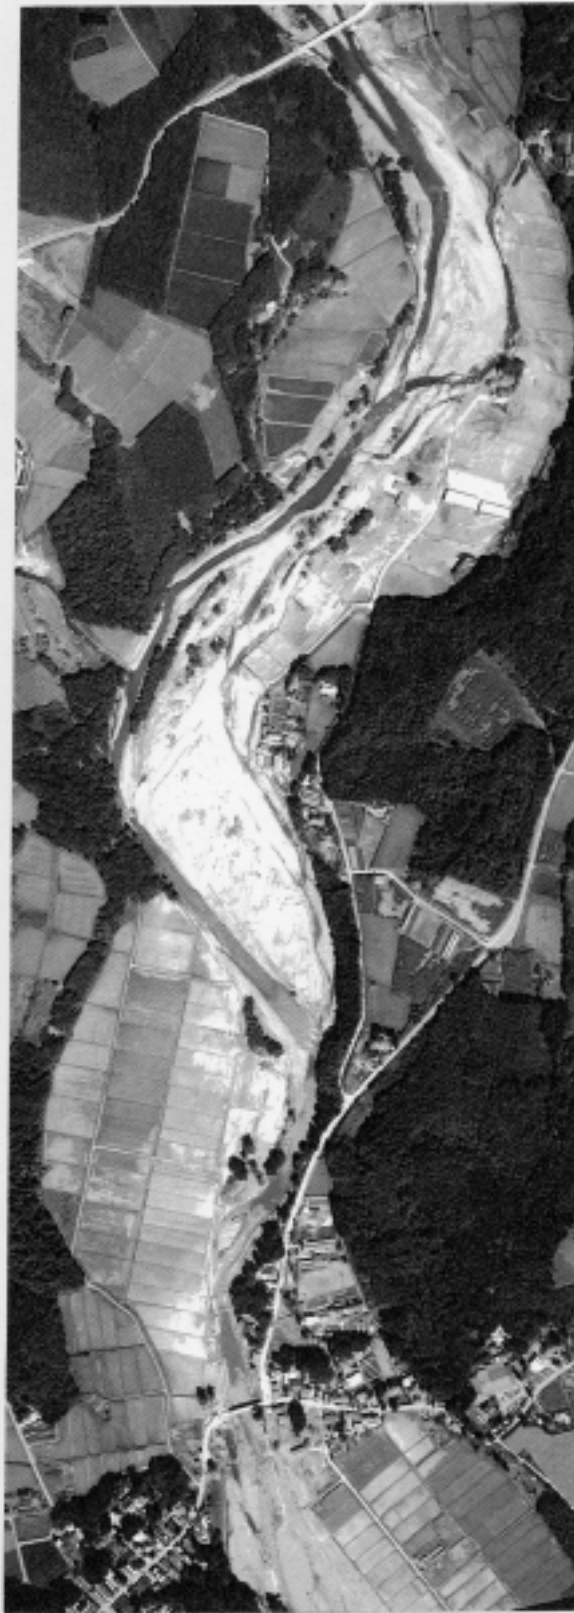
Photo 4 Aerial photographs taken before and after the flood around the Yosasagawa River between Ishihoriko bridge and Terako bridge

石堀子橋の下流左岸側では右方向に湾曲するかなり深い新流路が形成され、新流路もとの河道との間は河原となった。新流路は湾曲部外岸側での側方侵食が進行することによって形成されたと考えられる。しかし、氾濫流が堤内地を流下することによって、まず新流路が形成され、その後新流路もとの河道との間の地盤が侵食された可能性もある。新流路の下流部分と接している家屋は床上浸水したが、流失を免れた。この住宅があったことによって、新流路はそれ以上の洗

(6-2) 赤沼地区では、洪水氾濫によってX型に交叉するようかなり深い新流路が形成された。新流路の形成に伴う住宅の被害はなかったが、牛舎の一部が流出した。集落は河川から離れて周辺の地盤よりも僅かながら高い場所に立地しているため、家屋流失などの大きな被害がなかった。新流路が形成された周辺の農地は整備されているため地盤高さは一様に変化しており、新流路が形成される経路に関して地盤高さは関係しないようである。このような洪水氾濫と新流路の形成によって、農地は壊滅状態になった。

このように被害が大きかった赤沼地区では、余笹川は左へ湾曲しており、右岸側で棒川が合流する辺りで湾曲部の外岸側が河岸段丘にぶつかっている。湾曲部の河道の内岸側には土砂が堆積するが、そこを農地として利用していたために、棒川が合流する下流側で河道が極端に狭くなっていた。Fig. 2によると、この周辺での河道の流下能力は $140\text{m}^3/\text{sec}$ しかなかった。この値は、余笹川の平均的流下能力 $400\text{m}^3/\text{sec}$ の1/3程度である。したがって、この狭窄部の上流側で洪水が大量に溢れ、堤内地が侵食されて新流路が形成されたと考えられる。(防災科学技術研究所報告に写真あり、P. vi, P. 176)

(6-3) 寺子橋上流の右へ湾曲する河道の内岸側の堤内地は地盤が低く、この部分を洪水が河道内を流下する如くに流下した。ここに立地していた住宅は周辺を水害防備林で護っていたが、上記の流れによって流失した。後述する他の多くの湾曲部の状況とは異なり、ここでは河道から僅かに内岸側にそれほど深くない小規模の新流路が形成されただけであった。しかし、上記の流失した住宅はこの新流路の経路上にあった。こ

の付近では、災害前の河道の湾曲部の左岸側は河岸段丘にぶつかっていた。湾曲部の河道の内岸側には土砂が堆積するが、土砂が堆積して高くなった場所には樹木が生えており、そこは農地としては利用されずに河道内に残されていた。したがって、樹木は生えているが、河道は余笹川の他の湾曲部に比べて少し広がっていた。**Fig. 2**によると、この周辺の河道の流下能力は  $300\text{m}^3/\text{sec}$  であった。この値は、余笹川の平均的流下能力  $400\text{m}^3/\text{sec}$  よりも小さいが、それに近くなっている。洪水後の航空写真においては、この樹林帯の大部分が流失して、その一部分しか残っていないことが確認できる。洪水時に時間の経過と共に河道内の樹木や土砂が流失して、かなりの流量が河道内を流下することができるようになったため、顕著な新流路が形成されなかったと考えられる。

(6-4) 寺子橋左岸側の石田坂の集落は比較的地盤が高くなっているが、寺子橋地点は余笹川が狭窄しているので、流下能力は小さい。**Fig. 2**によると、この周辺の河道の流下能力は  $260\text{m}^3/\text{sec}$  であった。このため、水位上昇により氾濫水が集落内を流下し、寺子橋右岸側の河岸が侵食された。(県の河川改修資料に写真あり) このため、集落内の住宅に多大の被害が発生し、特に河川に近い場所は地盤が低かったため、 $2.5\text{m}$  を超える浸水深となり、被害が大きかった。寺子橋に流木などがかかって、それが水位上昇の原因になると同時に、寺子橋右岸側の河岸が侵食される原因ともなった。寺子橋右岸側の侵食された場所に住宅がなかったことが幸いであった。(県の災害資料に写真あり, P. 8) (県の河川改修資料に写真あり, 2箇所) (防災科学技術研究所報告に写真あり, P. vii, P. 177) (ハザードマップその1に写真あり)

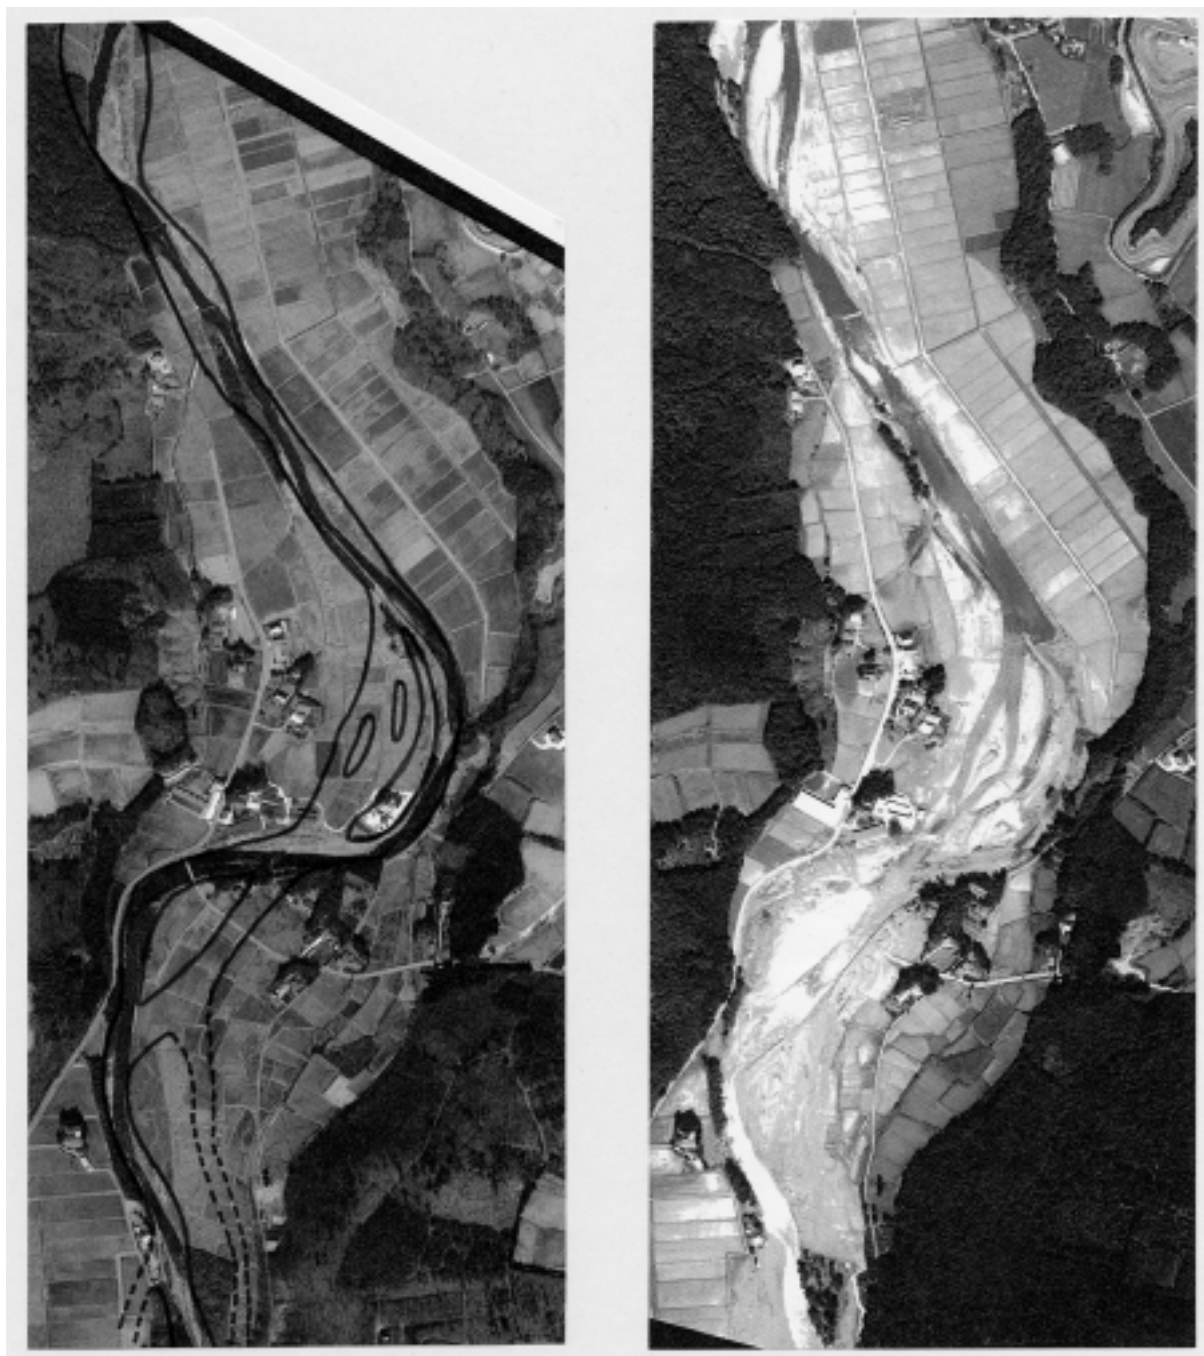
Photo 5 Aerial photographs taken before and after the flood around the Yosasagawa River in upstream and downstream area of Sunanome district

寺子橋から下流約  $1\text{km}$  にわたっては、大きな農地の侵食はない。これはこの辺りで河道が深く、かつある程度の広さをもっていたからであると考えられる。**Fig. 2**によると、この周辺の河道の流下能力は  $400\sim 500\text{m}^3/\text{sec}$  であり、 $2,000\text{m}^3/\text{sec}$  を超えるところもあった。

曲している場所では、河道湾曲部をショートカットする流れによって右岸側に3つの新流路が形成された。このため、新流路の経路に立地していた住宅と牛舎一棟が流失した。これらの内の堤内地深く形成された新流路はもとの河道よりも深く広いものになり、新流路ともとの河道との間は全面河原となった。これらの新流路は旧河道跡を流下していると考えられる。この付近では、もとの河道の湾曲部の左岸側は河岸段丘にぶつかっている。湾曲部の河道の内岸側には土砂が堆積するが、ここを整備してぎりぎりまで農地として利用していたため、ここでは河道が極端に狭くなっていた。**Fig. 2**によると、この周辺の河道の流下能力は  $180\text{m}^3/\text{sec}$  であった。この値は、余笹川の平均的流下能力  $400\text{m}^3/\text{sec}$  の  $1/2$  以下である。この狭窄部の上流側で洪水が大量に溢れることは必然であり、氾濫流によって堤内地が侵食されて新流路が形成されたと考えられる。河道を狭めてまで農地として利用するという行為がこのような惨事を招いたと言える。

(7-3) 砂の目地区の協和橋付近では河道が左へ湾曲しているが、上記の最も堤内地深く形成された新流路の流れが直進する形でもとの河道を横切って流下して、河道湾曲部をショートカットし、左岸側堤内地に新流路が形成された。この経路に立地していた住宅が流失した。上記と同様に、新流路はもとの河道よりも深く広いものになり、新流路ともとの河道との間は全面河原となった。新流路の上流部分は旧河道跡を流下し、直進して元の河道に戻った。また、新流路の下流部分から分かれて旧河道跡を流下した流れもあり、ここではそれほど深くない流路が新たに形成された。

砂の目地区では、災害前の河道の湾曲部の右岸側は、河岸段丘にぶつかっており、内岸側に土砂が堆積することにより、ここでも河道幅がかなり狭くなっていた。**Fig. 2**によると、この周辺の河道の流下能力は  $240\text{m}^3/\text{sec}$  であった。この値は、余笹川の平均的流下能力  $400\text{m}^3/\text{sec}$  の  $1/2$  程度である。この狭窄部の上流側で洪水が大量に溢れ、旧河道跡の地盤が軟弱であったために侵食されたと考えられる。また、上記の河道の狭窄部の上流側に流失した協和橋があり、橋の影響もあったのではないかと考えられる。(ハザードマップその1に写真あり)

(7-4) 協和橋はほぼ完全に流失した。(県の河川改修資料に写真あり)(町の災害資料に写真あり) **Fig. 2**によると、協和橋地点の河道の流下能力は  $350\text{m}^3/\text{sec}$  であった。

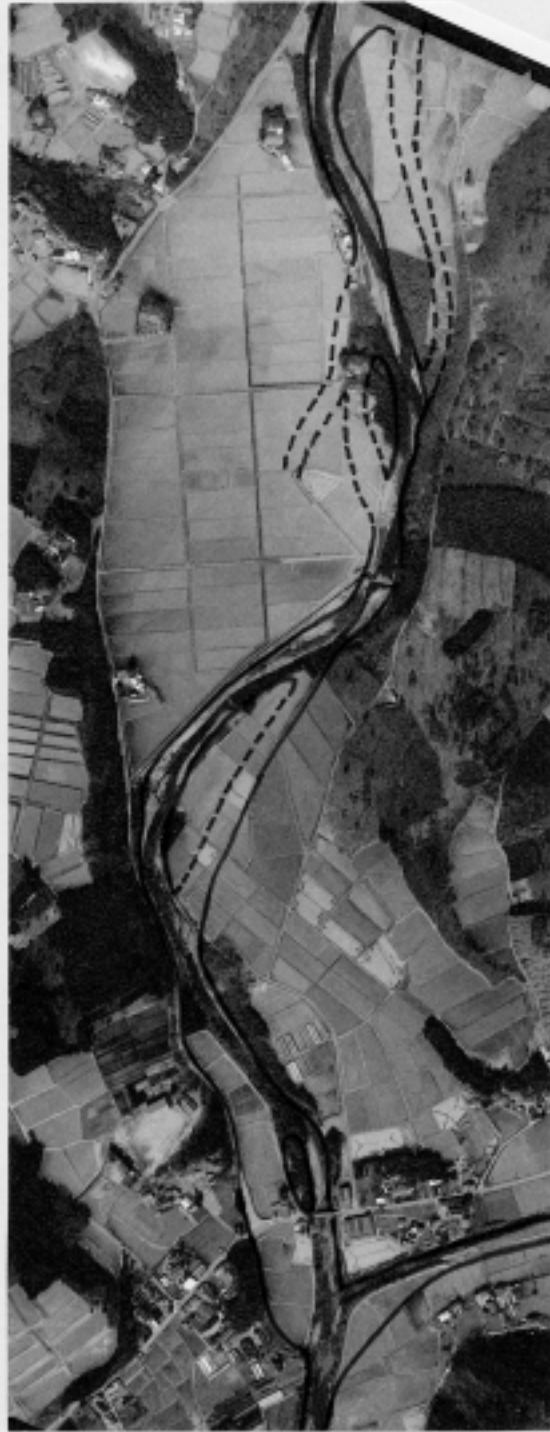
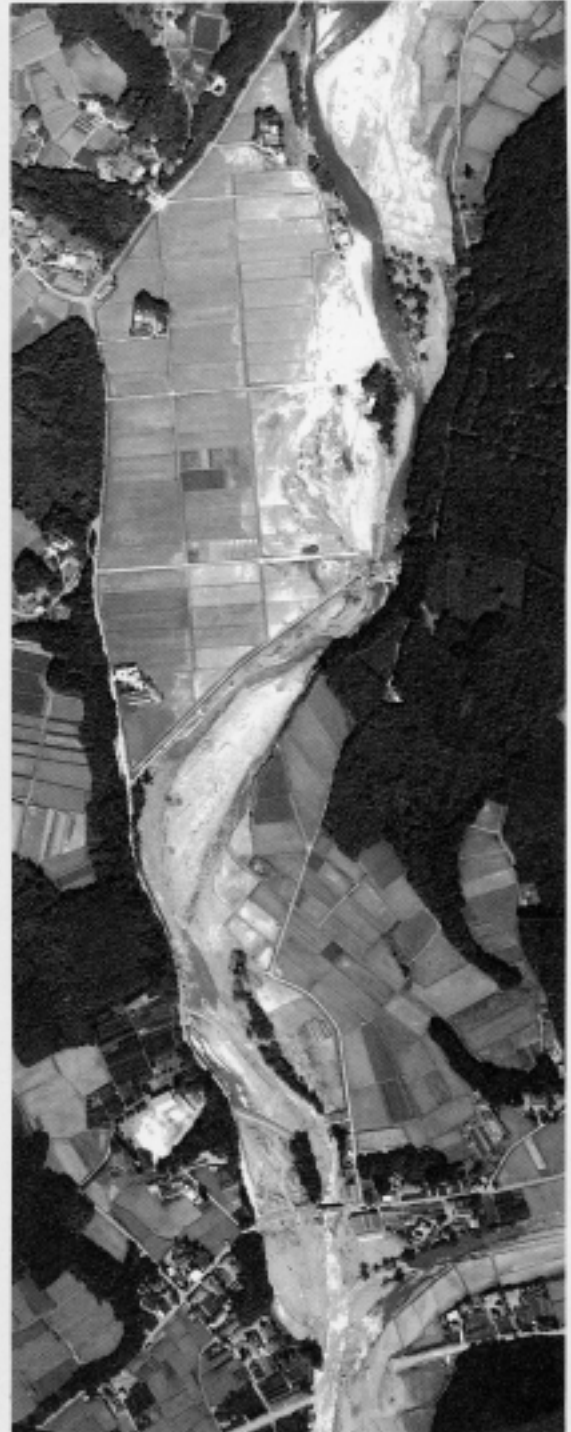
Photo 6 Aerial photographs taken before and after the flood around the Yosasagawa River  
in upstream area of the junction with the Kurokawa River

協和橋の下流側で河道が右へ湾曲している場所では、右岸側堤内地で顕著な新流路の形成には至らなかったが、氾濫流によって堤内地がかなり洗掘された。湾曲部の上流側には樹林帯があったが、氾濫流は主に樹林帯の切れ目から流入し、これに伴って住宅が流失した。この場所の河道を調べてみると、河道の線形や河岸段

丘との位置関係は前述の新流路が形成された他の地区の湾曲部の状況とほぼ同様であるが、河岸段丘と接する部分の河道はある程度広がっていた。しかし、流失した住宅があった場所付近の河道の湾曲部内岸側にはかなり広い面積の密な樹林帯があり、これが流路を

狭めて流れの障害になっていた。**Fig.2**によると、この周辺の河道の流下能力は  $180\text{m}^3/\text{sec}$  であった。この値は、余笹川の平均的流下能力  $400\text{m}^3/\text{sec}$  の  $1/2$  以下である。このように、この場所での河道の流下能力が小さくなり、洪水時にはその上流側で主に樹林帯の切

れ目から洪水が氾濫したと考えられる。洪水後の航空写真においては、この樹林帯の多くが流失して、部分的にしか残っていないことが確認できる。洪水時に時間の経過と共に河道内の樹木や土砂が流失して、かなりの流量が河道内を流下することができたと考えられる。このような理由により、前述の顕著な新流路が形成された他の地区の湾曲部とは異なって、ここでは新流路の形成が見られなかったと考えられる。

(8-2) 余笹橋の上流側の河道が左へ湾曲している場所では、河道湾曲部をショートカットする流れによって左岸側に深い新流路が形成された。この流路の流入部は旧河道にほぼ一致しており、下流側では旧河道から離れて直進して余笹川に合流した。新流路ともとの河道との間は全面河原となった。この範囲には住宅はなかった。災害前の河道湾曲部の右岸側は、河岸段丘にぶつかっており、内岸側に土砂が堆積することにより、湾曲部の下流側では河道がかなり狭くなっていた。**Fig. 2**によると、この周辺の河道の流下能力は  $180\text{m}^3/\text{sec}$  であった。この値は、余笹川の平均的流下能力  $400\text{m}^3/\text{sec}$  の  $1/2$  以下である。したがって、この狭窄部の上流側で洪水が大量に溢れ、旧河道跡が地盤も低く、軟弱であったために侵食されて新流路が形成されたと考えられる。

(8-3) 余笹橋は洪水時に多量の流木などがかかり、洪水の流下を大きく阻害した。そのため、橋の右岸側に広い新流路が形成された。このため住宅が流失した。災害前の航空写真から判断すると、新流路が形成された場所は旧河道であったと考えられる。(ハザードマップその1に写真あり) **Fig. 2**によると、余笹橋地点の河道の流下能力は  $310\text{m}^3/\text{sec}$  であった。
