# カモシカ・シカの保護管理論に関する一試論

——防護柵の効果と機能——

The Effective Use of Deer-Proof Fence  
on Management of  
Japanese Serow and Sika Deer

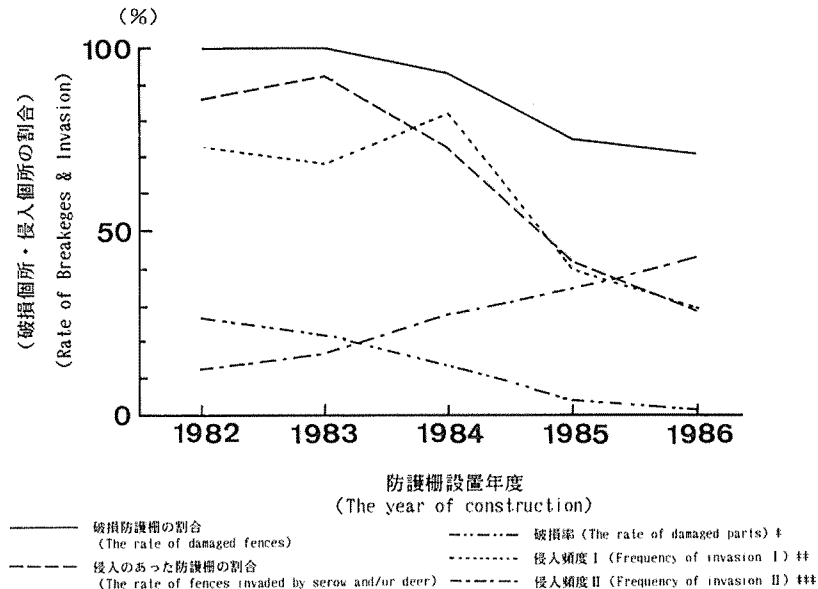
図1 設置年度別の防護柵の破損状況および、カモシカ・シカの侵入状況  
Fig.1 The damage of fences & invasion of serow and/or deer.

防護柵の構造についてはこれまでに報告したように<sup>3)</sup>、金網と鋼鉄製のアングルを支柱に用いたかなり頑丈なものである。しかし、図1に示した破損率の変化をみてもわかるように、設置1年後にして防護柵の7割が破損し、4年以上経過すると全ての防護柵が破損している。延長に対する破損率（以後、単に「破損率」といえばこの破損率をさす）も5年後には27%と3割近くに達している。破損状況を破損種（破損のタイプを破損種と呼ぶ。表2参照）別で見ると（図2）、防護柵設置年度により若干の変動があるものの、「たるみ」が破損全体の約60%、「下あき」が約

侵入される防護柵は柵設置後の年数が経過して破損が進行するに連れて増加する(図1)。しかし、設置後5年経過した後でも全く侵入個所の確認されない柵もみられた。これは、破損すれば必ず侵入されるというものではないことを示している。侵入されるか否かは、そこでのカモシカ・シカの生息状況や生息環境とも関係すると考えられる。侵入個所の出現頻度(図1 侵入頻度Ⅰ)は、最も頻繁に侵入のみられた1984年で100 mにつき0.82個所、大体120 mに1個所程度見られている。破損個所に対する侵入の割合は破損個所が増えるにしたがい減少し、1982年に設置された柵では破損個所の13%からしか侵入していない(図1 侵入頻度Ⅱ)。このことも、破損すれば必ず侵入するわけではないことを示している。

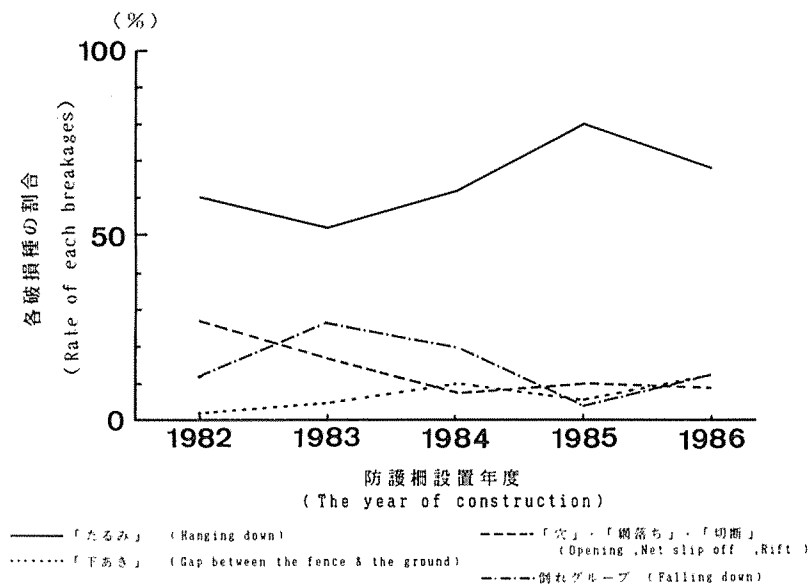
図2 設置年度別の各破損種の割合  
Fig.2 The rate of each type of breakage to all breakages.  
The rate is calculated by each construction year.

5%, 「半倒れ」・「倒れ」・「倒壊」(この3つの破損種を合わせて「倒れ」グループと呼ぶ) が約20%, 「網落ち」と「切断」が合わせて約15%の割合となっている。

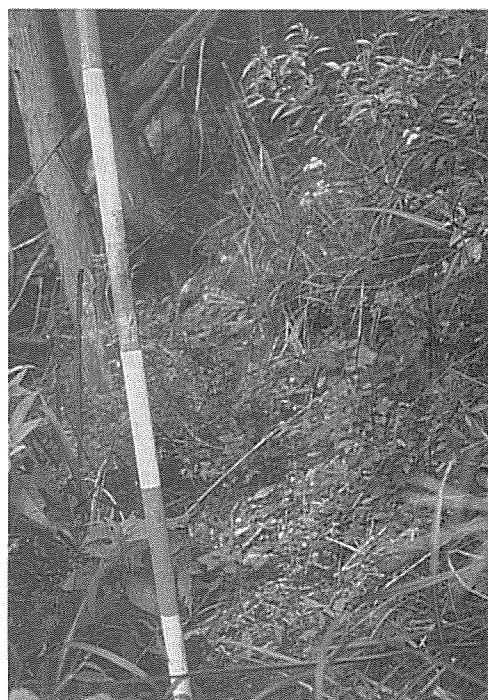
次に、「下あき」をみると、破損個所全体に占める割合は小さいが、表5にも示したように侵入個所全体の中では「下あき」からの侵入の割合は高く、侵入を防ぐという点からは見逃すことができない(写真3)。特にカモシカの侵入を防ぐためには重要である。「下あき」では侵入個所の破損原因は「地形」「施工」「侵入」にほぼ限られる。特に侵入によるものが大半を占めるが、これらの侵入個所では、きちんと設置されているものを壊して入っていると思われる個所より、若干の隙間があるところを押して侵入するところの方がしばしば見られる。つまり、これらの「侵入」による破損も細心の設置が心がけられればかなり防ぐことができると思われる。その場合、設計通りに支柱となるアングル鋼を3m間隔で立てていくとどうしても隙間ができてしまう場合もあり、その場合は「下あき」個所ができないようにアングル鋼の位置をずらしたり、そこだけ金網を別に切ってかぶせたりすることが必要である。

写真3 「下あき」の破損箇所。中央に見えるのは、獣道（おそらくカモシカ・シカによって作られたもの）。

Photo 3 The gap between wire net and the ground. The pass in the center of the photo is a animal trail.
