## 熊本地震被災者生活支援システムの建物情報を用いた被害分析

### Analysis of Building Damage Survey Caused by Kumamoto Earthquake (2016) Using Victims Master Database System

友清衣利子<sup>(1)</sup>・丸山敬

#### Synopsis

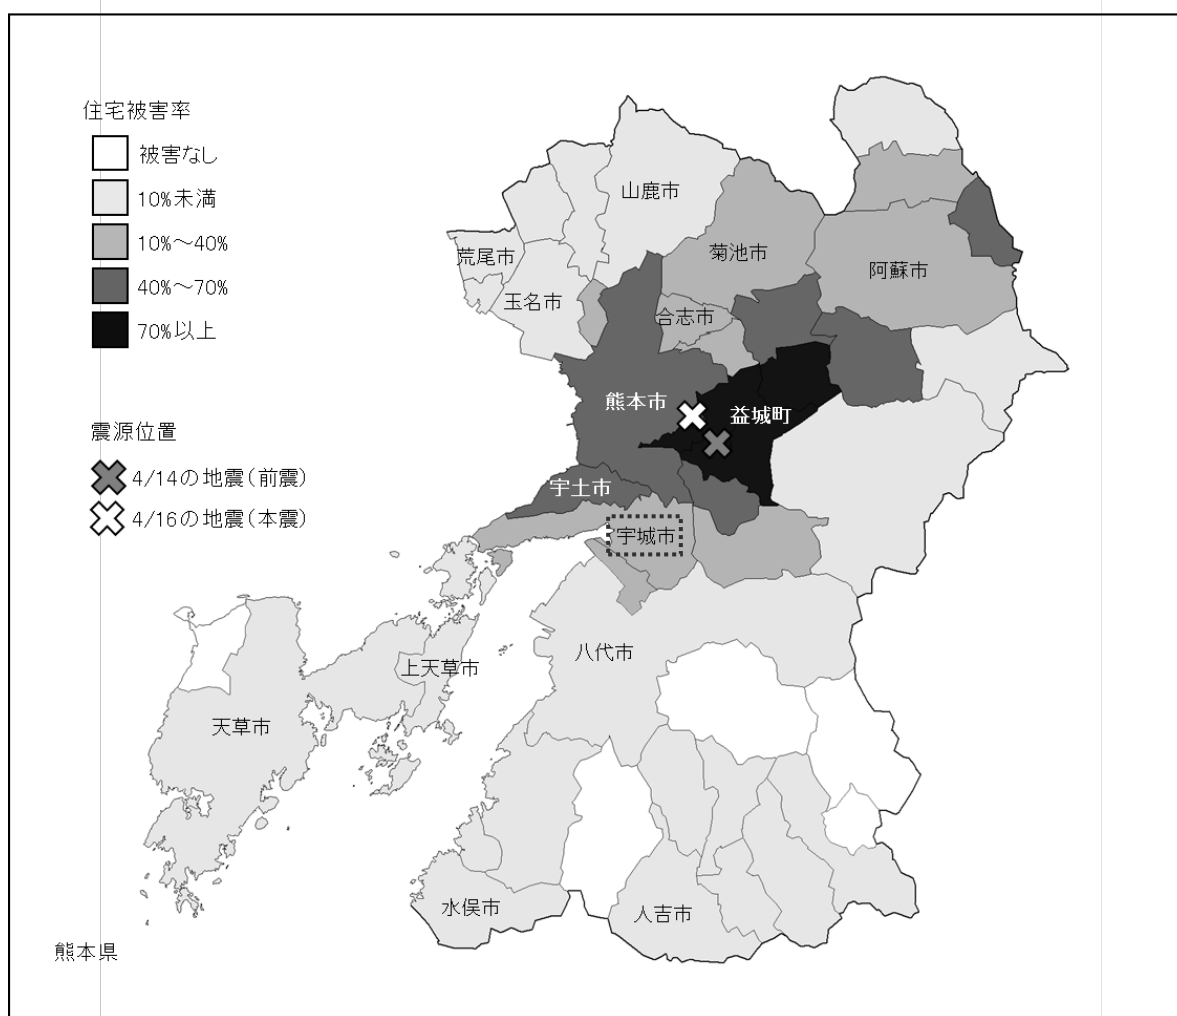
平成 28 年 (2016 年) 4 月に発生した熊本地震は、14 日午後 9 時 26 分に発生した  $M_j 6.5$  の地震を契機に大きな揺れを何度も記録した。28 時間後の 16 日 1 時 25 分の  $M_j 7.3$  の地震が起こり、益城町を中心に二度目の震度 7 を記録したため、14 日と 16 日の地震が一般に前震、本震と呼ばれて注目されているが、それ以外にも大きな余震が何度も発生した (気象庁, 2018)。Fig. 1 に 4 月 14 日および 16 日の地震 (前震と本震) の震源と熊本県内の自治体ごとの住家被害率 (熊本県危機管理防災課, 2017) と本研究で着目した宇城市の位置を示す。ここでの住宅被害率は、熊本県が公表した住家被害件数を、各自治体の世帯数で除した割合である。住宅被害率は震源に近い益城町が最も大きい、宇城市の被害率も 30% を超えた。Table 1 に震度 6 弱以上を記録した地震の一覧を示す。15 日 0 時 3 分にも  $M_j 6.4$  で、最大震度 6 強の地震が発生しており、本論で着目した宇城市は、14

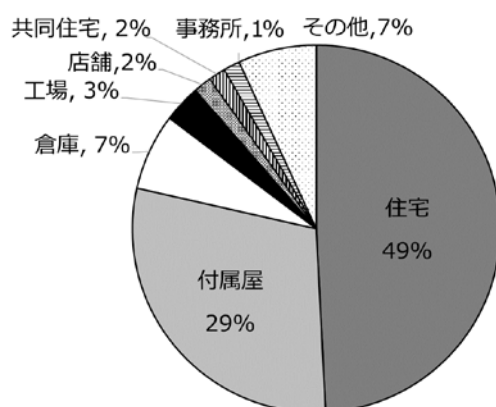
家屋の種類名称ごとの家屋数の割合を求めた。課税台帳の家屋種類は課税区分によって詳細に分けられているが、本論では住宅、付属屋、倉庫、工場、店舗、共同住宅、事務所、その他の8つに区分した。Fig. 3に種類名称区分ごとの家屋の割合を示す。宇城市では、住宅が49%で半数を占め、付属屋（住宅等に付属する小屋）が29%であった。その他には、旅館や病院、映画館、車庫、屋外便所等のさまざまな用途の施設が含まれる。Table 3に種類名称ごとの被害率を示す。住宅では、一部損壊以上の全ての被害率が最も高く36%であった。付属屋の一部損壊率は2.6%と高くないが、全壊率は3.3%で他の種類の家屋に比べて大きかった。住宅に対しては、半壊に至らない（一部損壊）被害の判定でさまざまな支援が受けられるため、一部損壊の判定が出されている。しかしながら、災害による固定資産税の減免申請には、「罹災証明書の被害の程度が半壊以上のものに限る」との制限があり、半壊に至らない被害がデータベースに反映されていない。そのため住宅と付属屋の被害状況とに差が出たと考えられる。

Fig. 3 Ratio of building with each purpose in Uki city, Kumamoto

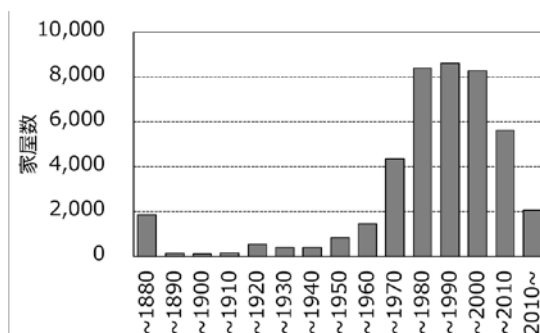
Fig. 4に建築年別の家屋数を示す。1869年（明治2年）以前に建築された家屋は全て1869年と入力されているため、1880年以前に建築された建物の数がやや多いが、ほとんどの建物は1970年以降に建てられていた。

Fig. 4 Number of buildings of each building year in Uki city, Kumamoto

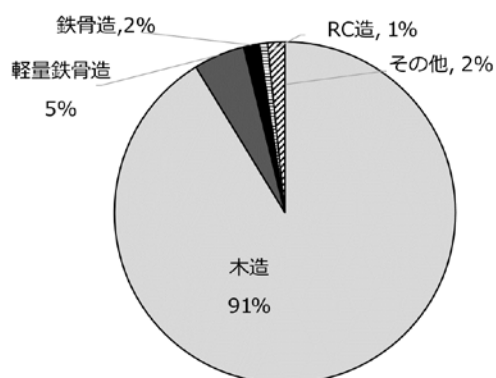
Fig. 5 に 4.2 節で住宅に分類された家屋（21,284 件）と共同住宅に分類された家屋（646 件）の構造種別ごとの割合を示す。異種の構造が組み合わせられた家屋はその他に分類した。住宅に限定した場合、91%が木造で、軽量鉄骨、鉄骨、RC造は5%以下であった。Fig. 6 には屋根種類ごとの割合を示す。屋根は課税制度上、非常に細かく分類されているが、ここでは大きく瓦、スレート、銅板、陸屋根、草葺、その他の6種類に分類した。屋根種類を見ると、72%が瓦葺で、スレート葺が13%、銅板葺が6%、その他は1%以下であった。宇城市は人口密集地ではないため、木造瓦葺の戸建て住宅が多いことが分かった。Fig. 7 に建築年代別の住宅数を全家屋数と比較して示す。すべての年代にわたって、家屋全体の約半数

Fig. 5 Rate of houses of structural material in Uki city, Kumamoto

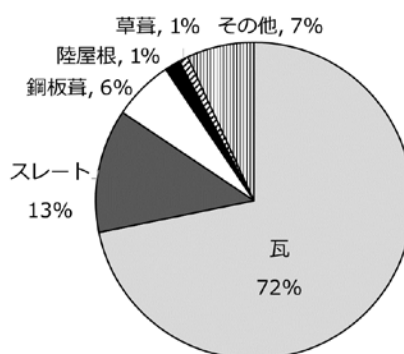
Fig. 6 Rate of houses of each roof material in Uki city, Kumamoto

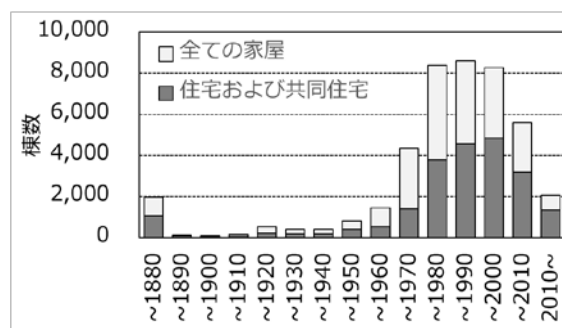
が住宅であった。1970年代から2000年までに建てられた住宅の数が比較的多い。Table 5 に構造と屋根の種類ごとの住宅の割合を、Table 6 に屋根種類と建築年代ごとの住宅の割合を示す。Table 5 より、木造瓦葺の住宅が73%を占め、鉄筋コンクリート造の住宅の85%は陸屋根である。Table 6 より、草葺屋根を持つのは古い住宅のみであり、近年はスレート葺きの住宅が増えていることが分かる。

Fig. 7 Number of houses of each building year in Uki city, Kumamoto

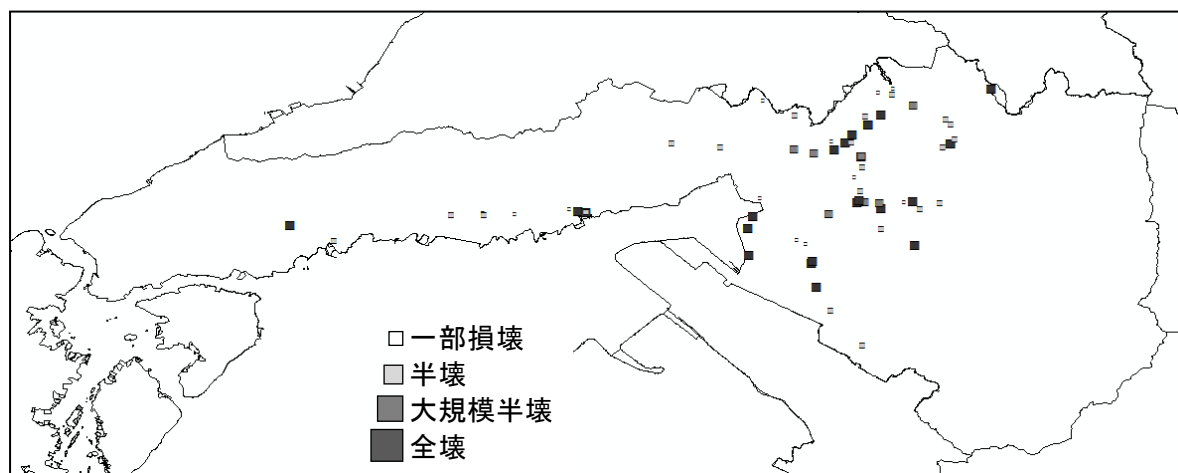
Fig. 10 Distribution of houses with thatched roof in Uki city, Kumamoto caused by 2016 Kumamoto Earthquakes

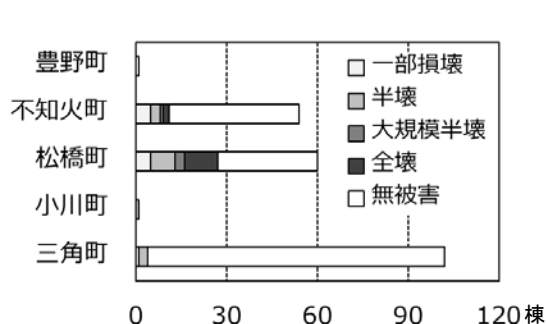
Fig. 11 Number of houses with thatched roof in each district in Uki city, Kumamoto
