# 台風 7709 号による沖永良部島の被害について

## ON THE STRUCTURAL DAMAGES ON OKINOERABU ISLAND CAUSED BY THE TYPHOON 7709

By *Hatsuo ISHIZAKI and Yoshihito TANIKE*

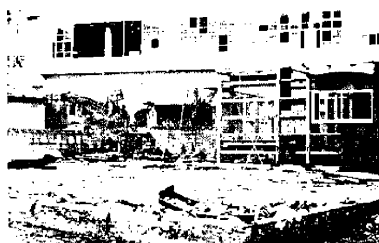
和泊町立体育館の被害(Photo. 14, 15)……この体育館は、鉄骨鉄筋コンクリート2階建てで、52年3月に建てられたばかりであった。Photo. 14に見られる窓は、東側の海に面しており半分以上のガラスが破損していた。この窓の基本ユニットは巾168cm×高さ301cmであり、16ユニットから成立っている。そのうち、4ユニットがサッシュごと室内に吹き飛ばされていた。これは、サッ

Photo. 14. Damage to the gym. in Watomari.

シュ自体に風圧に抵抗するだけの剛性がなかったか、あるいは窓枠と壁を接着さす際の施工が悪かったためかと思われる。窓ガラスの破損により、風が館内に入りこみ、風圧で天井が持ち上げられ、天井面に貼っていた石膏ボードが散乱していた。

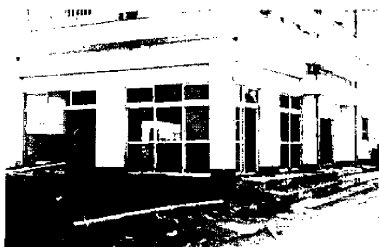
ガラスの被害……ガラスの破損については、次の5つの原因が考えられる。1). サッシュからガラスがはずれて壊れた。2). 窓ガラスが風圧で壊れた。3). 窓ガラスに物があたって壊れた。4). 窓枠、サッシュの変形により壊れた。5). 窓枠が外れた。和泊中学校の体育館のガラスの被害を Photo. 17 に示す。この場合、窓枠及びサッシュが木製でコーティング材がないため、強風時ガラスが壊れ、1). の原因で破損した。Photo. 18 に田皆岬にある休憩所の被害を示す。窓枠がアルミサッシュでコーティング材のある場合、多くは 2), 3). の原因で破損していた。Photo. 19, 20 に和泊町立体育館の被害を示す。体育館のように窓面積が大きくなると、4), 5). の原因の破損が見られた。窓ガラスが破損すると、室内に入りこんだ強風により、木造の住家では、屋根や天井が持ち上げられ全壊につながるし、鉄筋コンクリート造の建物では、室内の家具や天井のボード等に甚大な被害をもたらす。そのため、頑丈な雨戸やシャッターを設け、飛来物による破損を防ぎ、窓面積が大きくなった場合窓ガラス自体の強度に加え、窓枠の剛性を強くする必要がある。

Photo. 18. Damage to glass panes in Tamina.

田皆岬の休憩所の場合  $a=8.5 \text{ cm}$ ,  $b=90 \text{ cm}$ ,  $h=0.6 \text{ cm}$  を代入すると、 $V$  は約  $87 \text{ m/sec}$  となる。

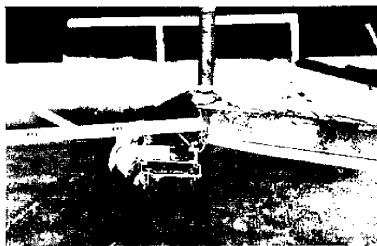
Photo. 20. Damage to the window frame.
