## 1991年6月27日岡山市東部で発生した陣風災害について

### WIND DISASTERS CAUSED BY JINPU IN THE EASTERN OKAYAMA CITY ON JUNE 27, 1991

Around noon of June 27, 1991, strong gust (Jinpu) accompanied by down draft in the thunderstorm was observed in the eastern part of Okayama City. 18 successive electric poles were blown down.

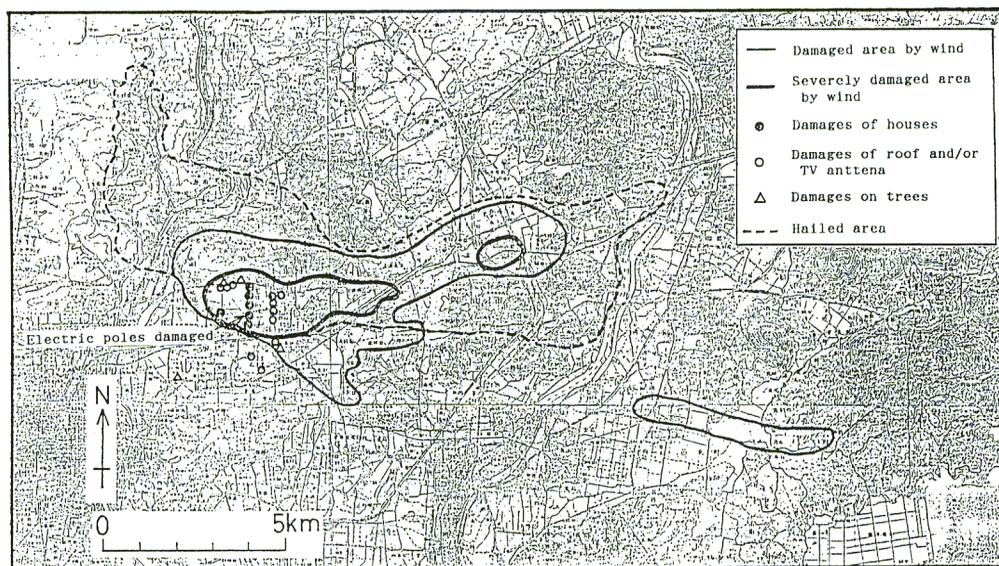
岡山地方気象台の調査によれば、今回の雹はパチンコ玉程度のものであったとのことで、ビニール板に穴が空いているところがあった。雹による被害の見られたのは岡山地方気象台の調査によれば、**Fig. 1** に示したような範囲においてであって、次に述べる風による被害の範囲とほぼ一致しているが、降雹の範囲の方が風上側の西北西に少し広がっていることが注目する事実である。

風による被害では家屋の全壊は見られないが、屋根の被害の他にプレハブ小屋など地面との固定の良くないものが風に飛ばされたり、ビニールハウスの被害が多く見られた。岡山地方気象台の調査にその後の調査の結果を加えて作った被害分布は **Fig. 1** に示すような範囲に分布している。被害の著しい範囲は国府市場付近の 1×2 km ぐらいの範囲であり、その中で南北に延びる道路に沿って並んでいた連続直線共架柱線路の 18 本の電柱が同一方向東向きに折損 (16 本は地上 10 cm 以内で折損) したという事故が最も著しいものであった。この線路は水田の中を南北に走る直線道路の西側に沿っており電力線と電話線が共架されている。折損した 18 本の間には枝分れ線や支線支柱など横方向に支えるものはなかった。そして両端は東西方向の道路と交差しているところで被害は止まっている。この径間には **Photo 1** にも見られるように住宅が 1 戸と作業小屋が数棟あるが、いずれも屋根に被害を受けているが構造は被害を受けていない。また途中にある道路標識は無事残っていた。この径間の全長は 737 m であった。

Fig. 1. Areas of wind and hail damages.

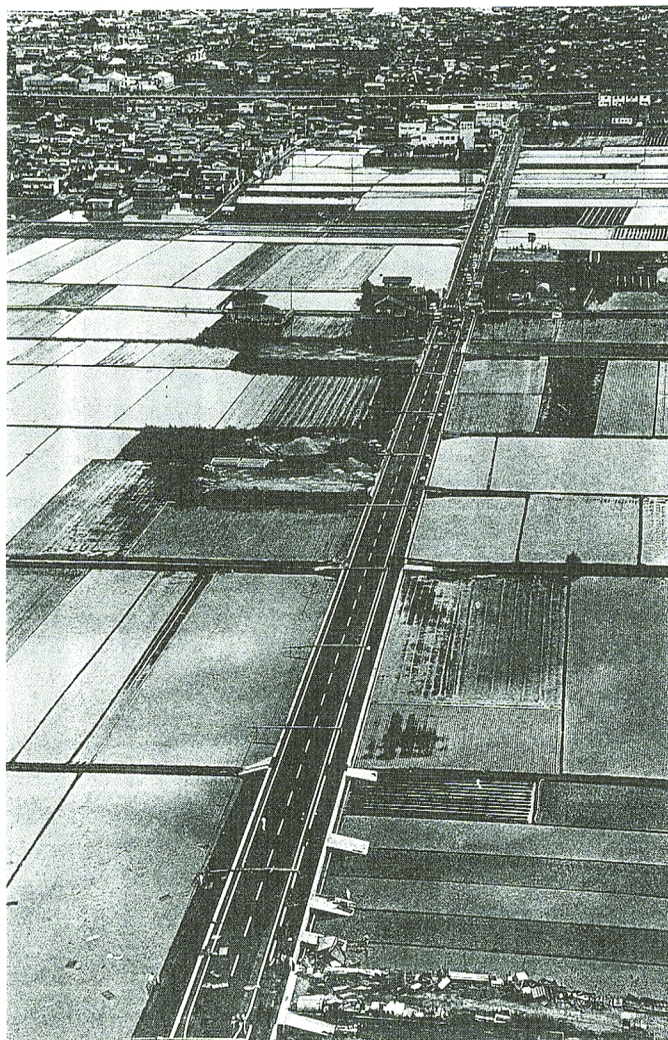
Photo. 1. Over view of Jinpu damaged area (by the courtesy of Sanyo Press).

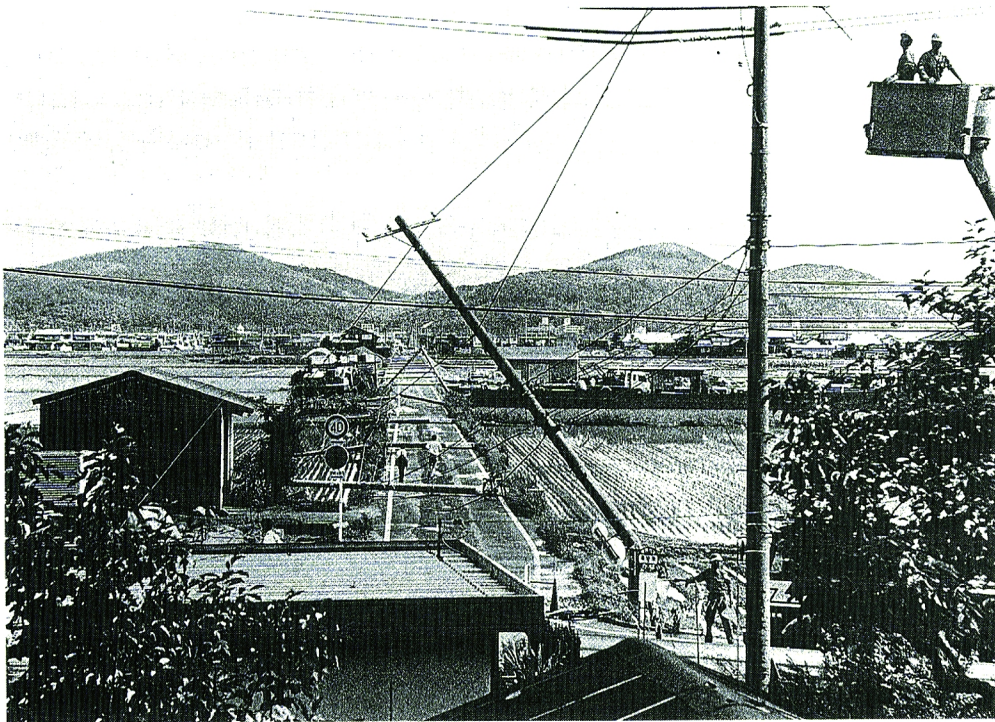
Photo. 2. Damaged Electric Poles (by the courtesy of Sanyo Press).

一方、ここで用いられたコンクリート電柱は柱頭荷重 500 kg の設計荷重のものであり、安全率 2 が考えられている。しかし、実際に用いられたものと同種のものとの載荷試験では柱頭荷重 1200 kg ぐらいで破壊している。電柱および電線の受風面積から計算すると、風速は 43 m/s ぐらいでこの破壊点を越えることになる。すなわち、この場合単純な風圧の計算では最大風速は破壊風速とほぼ同じで、確実に破壊が生じるとは必ずしも言えない状態である。

しかし、風速の記録からも明らかなように、陣風の風速の立ち上がりは非常に急速である。静止していた電線に急に風が作用すると電線は振動して動的な荷重がかかることが考えられる。この場合、電線の無風状態での固有振期は 1.5 sec 前後であるが、もし風速が 1 sec の間に静止から最大値まで立ち上がったとすると、電線はその風速に対する平衡点を越えて大きく振れる。この量を、京都大学土木工学教室の松本、白土両先生に計算してもらったところ<sup>5)</sup>、非定常空気力の最大は定常状態の1.3倍ぐらいにもなることが分かった。そうすれば、この場合間違いなく破壊してもよい状態にあったとすることができる。この周囲で水田の中の障害物のない部分を通っている電線はこの部分だけであるから、他の部分では周囲の家などの障害物によって風速が減じて配電線は無事であったと考えられる。

一方、電気工作物規定では一般地と市街地では風圧において2倍の差を考えることにしているが、この被害のあった部分は周囲が水田で障害物の全くない場所にもかかわらず市街地という条件で設計がなされていたとのことである。従って、この事故はそのような判断の誤りにも起因しているところがあると思われる。もし、一般地の設計になっていれば平均風速 40 m/s の風にも安全なはずであり、今回のような突風でも充分安全であったと考えられる。

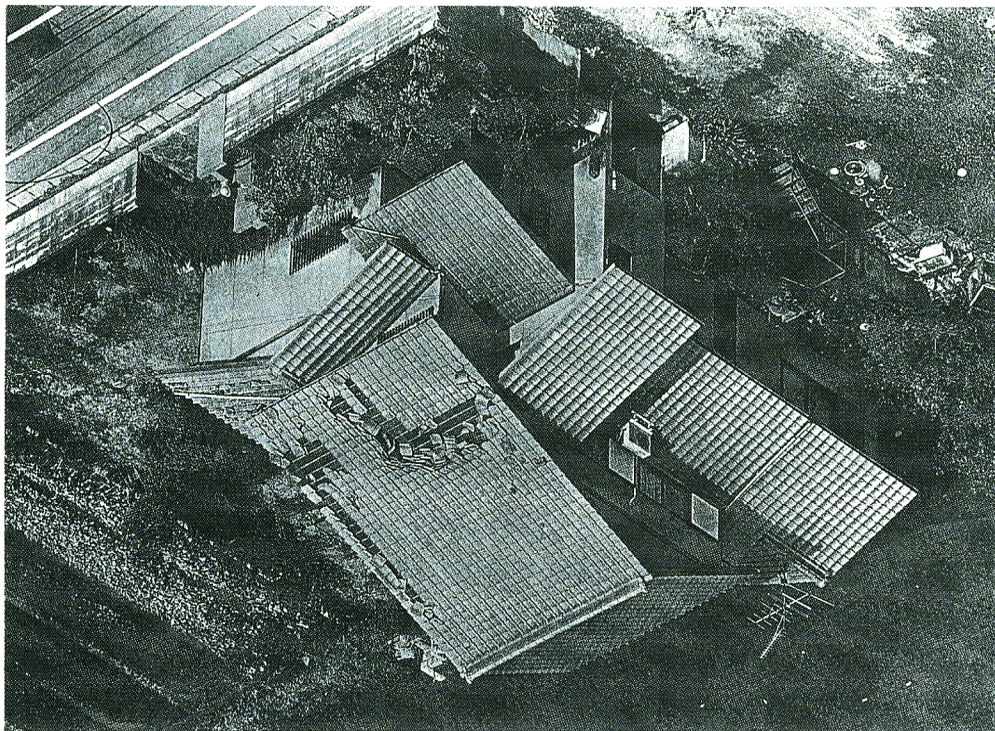
Photo. 3. Roof damage (by the courtesy of Sanyo Press).

ここで一つ注意すべき事は **Photo 1** の上の方に写っている住宅の屋根瓦が **Photo 3** に示すようにごく1部分だけがはがれていることである。屋根の中央部でありそこだけ特に弱かったことは考えられないので、風の方がこの極めて狭い範囲だけ強かったと考えざるを得ない。藤田教授の提案したマイクロバースト、マイクロバーストというスケール分類以下の微細構造があることを提示している。
