# 2011年東北地方太平洋沖地震により被災した 既設免震橋の損傷要因分析

本研究では、2011年東北地方太平洋沖地震の際に支承部に被害を受けた既設免震橋を対象として、損傷要因を分析することを目的に再現解析を行った。対象橋梁はランプ部と本線から構成されており、ランプ部では免震支承に亀裂が生じ、本線では支承のサイドブロックを固定するボルトの抜け出しや破断が生じていた。再現解析では、近傍で観測された地震動に加え、余震観測記録に基づいて架橋地点の地盤特性を考慮して作成された地震動も用いて試算を行った。解析の結果、ランプ部の支承に大きなせん断力に加えて上揚力が作用していること、本線のサイドブロックの転倒モーメントによりボルトに大きな引抜力が生じることが確認でき、これらが被害を生じた一因であると考えられた。

## ANALYSIS ON DAMAGE OF THE EXISTING SEISMIC ISOLATION BRIDGE DUE TO THE 2011 GREAT EAST JAPAN EARTHQUAKE

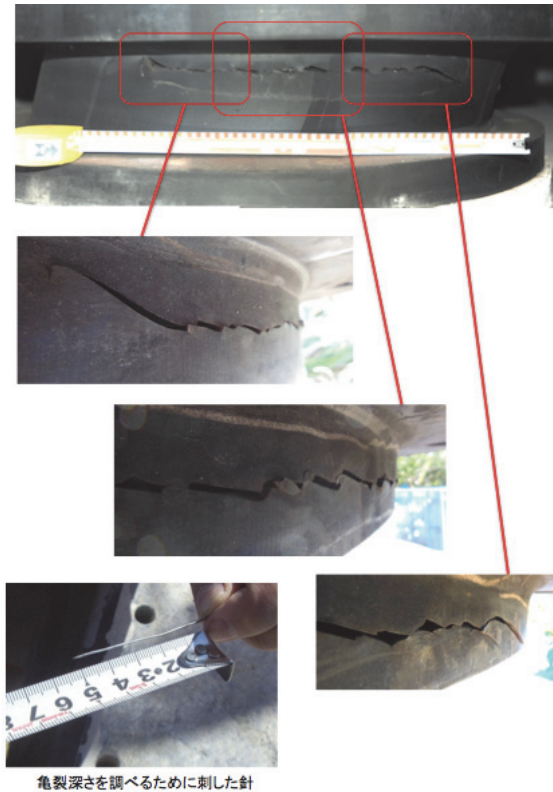
図-3 As1橋台G1支承の亀裂

ものの、免震支承部で亀裂を含む損傷が発生した。地震による免震支承の被害としては、支承側面の亀裂、防錆のための被覆ゴムとサイドブロックの干渉などがあげられる。特にランプ橋As1橋台上には、1支承線上に3基の免震支承(円形の鉛プラグ入り積層ゴム支承)が設置されており、そのうち海側のG1支承に長さ41cmにわたる水平方向の亀裂が生じていた。その詳細を図-3に示す。

亀裂深さを調べるために刺した針

亀裂は雁行状であり、針金で亀裂の深さを測ると、5cm程度の深さがあることが確認された。一般にゴム支承の破断実験では、引張応力が卓越する上下縁部に水平で直線状の亀裂が生じることが多い。これに対し本支承は雁行状の亀裂を示していることから、高橋<sup>3)</sup>は雁行状地震断層亀裂との類似性を指摘している。これは地盤深部で直線のせん断変形が生じたとしても、地表面ではその亀裂が雁行状になって現れるというものであり、堀ら<sup>4)</sup>によって実験、解析が行われている。高橋は、支承内部(鋼板とゴムの接着部など)でせん断応力により亀裂が生じたものと推定している。また、免震支承の取替え工事において撤去された支承を観察すると、鉛プラグの一部がアンカーボルト孔に流出しているのが確認された。このように免震支承内部の鉛体積が減少すると、免震支承の降伏荷重や減衰力が低下していた可能性がある。篠原ら<sup>5)</sup>は、亀裂が生じたAs1-G1支承などを撤去・切断して、内部を詳細に観察した。表面の亀裂は支承の内部鋼板とゴムの接着面とつながっており、表面から約9cmの

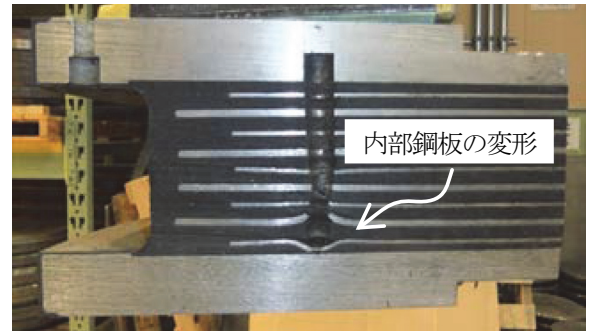
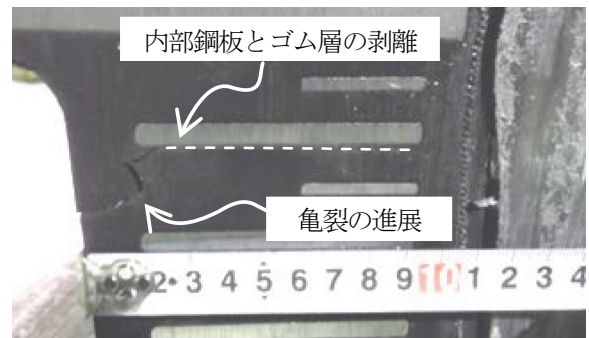
図-4 As1橋台G1支承の切断面

(a) 位置決め孔周りの内部鋼板の変形

(b) 亀裂の進展方向

ところまで内部鋼板とゴムが剥離していることが明らかとなった(図-4)。また、P1-G2、P8-G1支承も切断し、支承の鉛プラグがゴムと分離していること、さらにP1-G2の鉛プラグが酸化され、一部茶色の酸化鉛になっていることが明らかとなった。

As1支承は前述のとおり、支承側面中央付近に雁行状の亀裂を生じており、その亀裂は支承内部でゴムと鋼板が剥離した部分とつながっている。その亀裂の形状から、ゴムと鋼板の剥離は鉛直方向の引張により生じ、雁行状の亀裂は支承のせん断変形により生じたと考えられる。この状況と計算結果をあわせて損傷のメカニズムを推定すると、以下の順で状態が推移した可能性が考えられる。

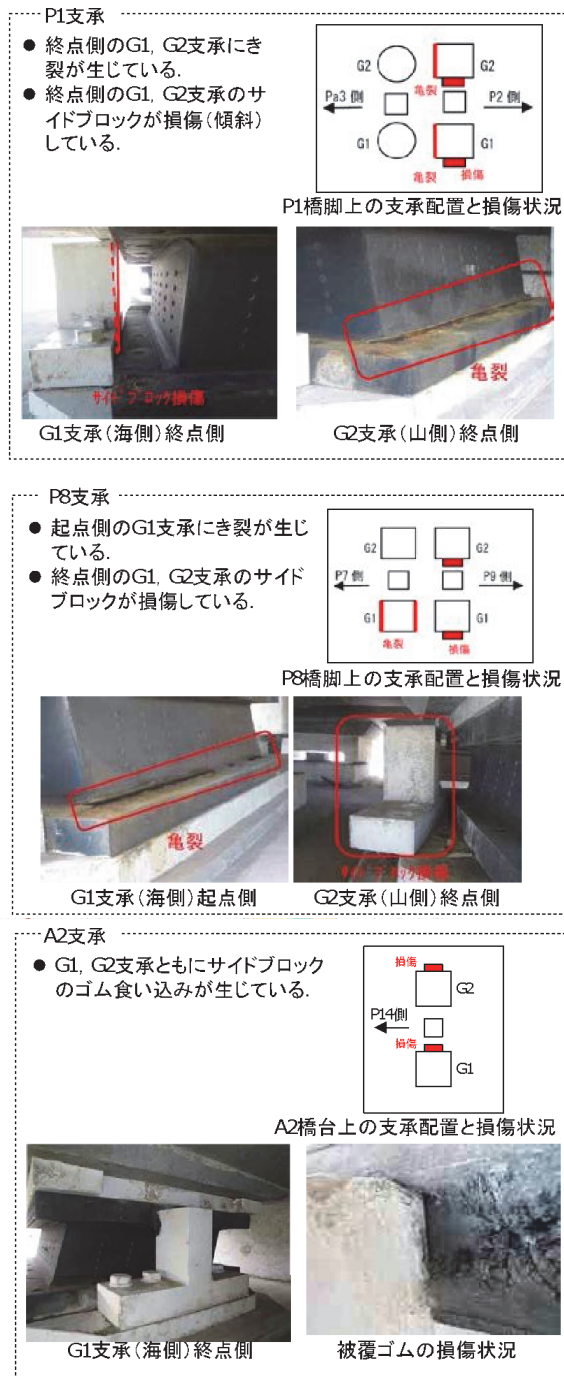
図-5 サイドブロックの損傷状況<sup>5)</sup>

また、免震支承本体以外の被害としては橋軸直角方向に設置されている鋼製サイドブロックの損傷が生じていた(図-5)。P1支承(終点側)のサイドブロックは外側に傾斜しており、P8支承(終点側)では固定ボルトが破断してサイドブロックがずれる被害が生じた。また、A2支承をはじめとした複数の支承において、サイドブロックの支承フランジの被覆ゴムへの食い込みが認められた。本橋はPC箱桁であり、クリープ収縮を調整するため、支承に予備せん断を与えている。その载荷治具がそのままサイドブロックとして利用されているが、これが被覆ゴムに食い込み、変形を拘束している。このサイドブロックとの接触による支承の被覆ゴム損傷はP1橋脚のP2側からA2橋台まで、全体的に発見された。

サイドブロックは本線部の支承に設置されており、4本のボルトで固定されているものと6本のボルトで固定されているものの2種類が存在する(図-35)。本橋で損傷が認められたP1支承(終点側)、P8支承(終点側)、A2支承はいずれも4本のボルトで固定されたものである。サイドブロックの被害で最も顕著であったのは、P8支承(終点側)のサイドブロックの固定ボルトが破断していたものである(図-5)。

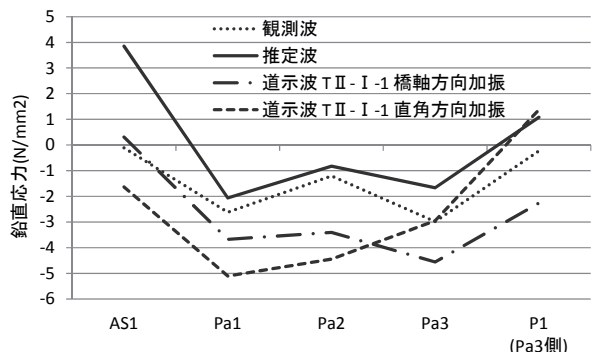
図-22 免震支承に生じた引張応力（引張が正）

そこで、水平方向だけでなく鉛直方向の挙動（桁の橋軸回りのロッキング振動に伴って支承に生じる鉛直引張力）に着目して支承の最大応答値を整理したものが図-22である。同図に示すとおり、As1およびP1の支承に引張力が生じており、特にAs1では設計上の許容引張応力である $2\text{N/mm}^2$ の約2倍となっている。連続桁の端部は中間部に比べて死荷重が小さくなりがちであり、その結果支承の面積も小さくなりやすく、また解放端であることから桁のねじりに対する抵抗も小さいため、桁端部の支承に生じる鉛直引張応力が大きくなっていると考えられる。

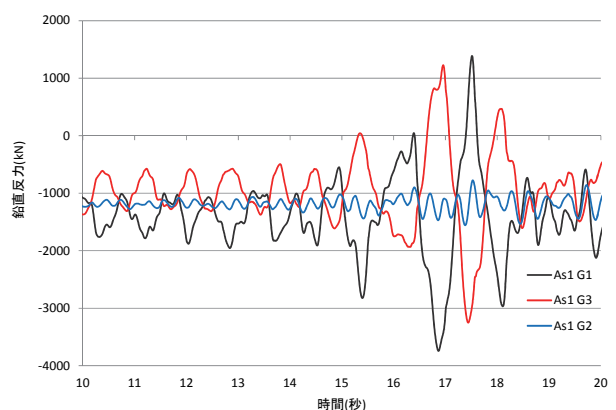
図-23 免震支承に生じた鉛直力の時刻歴（引張が正）

As1支承に作用する鉛直力の時刻歴波形（図-23）を見ると、G1とG3の支承に作用する鉛直力がほぼ逆位相になっており、桁の直角方向への回転（ロッキング）により端部の支承に大きな鉛直力を生じていると推測できる。またAs1は一支承線上に3基の支承が設置されており、死荷重反力はやや偏りがあるものの3支承で分担しているが、地震時に生じる桁の回転に対しては両端の2支承（G1とG3）で分担することになる。時刻歴波形から中央のG2支承に発生する最大鉛直引張力がG1支承やG3支承に比べて明らかに小さいことがわかる。支承の断面積は死荷重反力に対して決まることが多く、一支承線上の支承数が増えるほど個々の支承の断面積は減少する傾向になる。このため、As1の支承は一支承線あたり2支承で構成される他橋脚の支承に比べて断面積が小さく、同じ鉛直力でも引張応力としては大きくなる傾向にあるといえる。

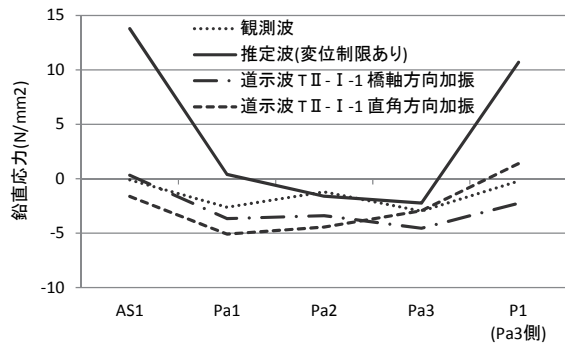
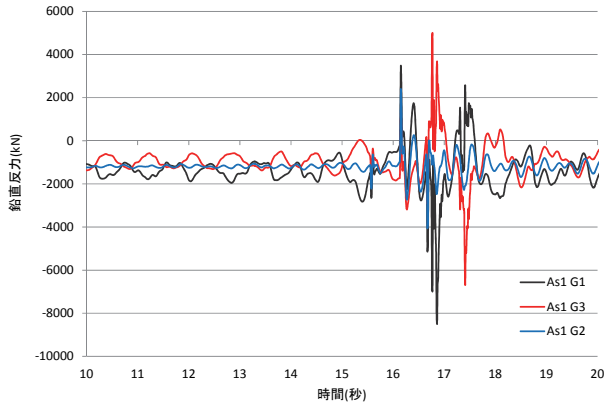
なお、変位制限構造を考慮するとAs1支承の水平変位が減少することは前述したとおりであるが、支承に発生する鉛直力は逆に3~4倍程度に大幅に増え、最大応答値及び時刻歴波形は図-24~25のようになり、主として鉛直方向の引張力により支承が損傷したとすると、変位制限構造が被害を助長した可能性がある。

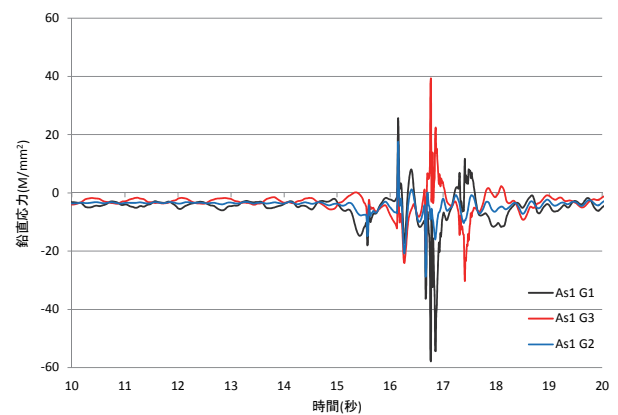
図-33 As1支承に生じた鉛直応力時刻歴 (変位制限考慮)

同様な整理を変位制限構造の影響を加味した計算結果についても行ったのが図-30～33である。変位制限構造により橋軸方向は±300mmで変位が抑制され、16秒および17秒付近で衝突が生じていることが変位波形で確認できる(図-30)。直角方向は±200mmで変位が抑制され、17秒および17.5秒付近で衝突が生じている(図-31)。変位制限構造を無視した場合に比べて支承の変位が小さくなるため有効引張面積の減少は軽減されているが(図-32)、鉛直力は逆に大きくなるため(図-25)、結果として支承に生じる鉛直応力は大きくなっている(図-33)。

なお、変位制限構造を考慮した計算ではG1支承の鉛直引張応力のはじめに $5\text{N/mm}^2$ を超過している(図-33)ことから、G1支承が最初に損傷してスムーズに変形しなくなり、その後のG3支承の変形が抑制されたと考えることも可能ではある。しかしながら、地震動の位相特性が変わると損傷の順番が変わる可能性があるため、今回の計算結果だけでこのように損傷が進行したと断言することは難しく、損傷のシナリオの可能性の一つである。

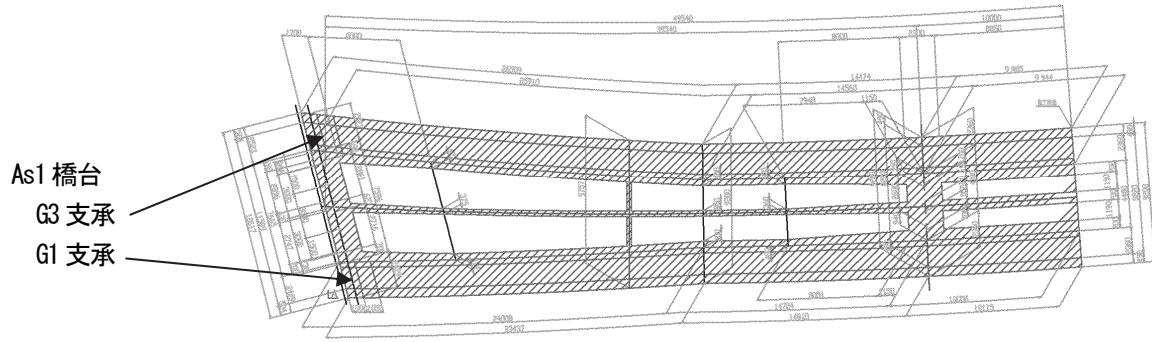
図-34 As1 橋台～Pa1 橋脚間の桁の平面形状

今回の解析結果ではAs1橋台G1支承とG3支承の応答に顕著な差は生じていないが、実際にはAs1橋台の中でG1支承が特に大きな被害を受けている。その理由としては、G1支承とG3支承の初期状態での鉛直力の違いが考えられる。As1橋台～Pa1橋脚間の桁は図-34のようなバチ状になっており、G3支承の方がG1支承よりも分担重量が大きく初期の鉛直圧縮力は大きいため、G1支承の方が地震時に鉛直引張力が生じやすく、前述のような損傷を生じやすかった可能性がある。今回の解析モデルでは桁を一本の梁としてモデル化しているため、初期の荷重の偏りを表現できていないが、桁を格子やプレート等により詳細にモデル化すればG1支承とG3支承の差をより詳細に確認できると考えられる。

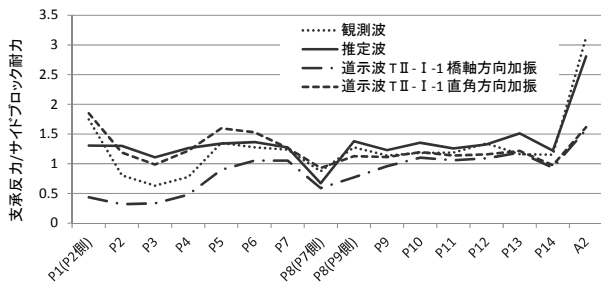
図-37 ボルトに発生するせん断力とせん断耐力の比率

次に、ブロックを固定していたボルトが変形・破断していることから、各支承のボルトに発生するせん断力に着目してせん断耐力との比率を整理した。結果は図-37のとおりであり、推定波を入力した場合をみると、最も損傷の激しかったP8支承（終点側）が特に厳しい結果にはなっておらず、実現象との整合がとれていない。そこで、サイドブロック天端が支承に押される際にボルトに生じる引張力（ボルト配置がサイドブロック中心よりも支承側に偏心しており、サイドブロックが外側に倒れる際にボルトに引張力が生じる）に着目して引張力と引張耐力を整理した。結果は図-38に示すとおりであり、サイドブロックが傾斜していたP1支承（終点側）、サイドブロックが破断していたP8支承終点側の応答値が他支承に比べて大きくなっており、実際の損傷状態と傾向が整合していることがわかる。したがって、アンカーボルトに作用するせん断力よりも引張力が支配的となって損傷が生じたと考えられる。前述のとおりサイドブロックの形状は2種類あり、4本のボルトで固定されているも

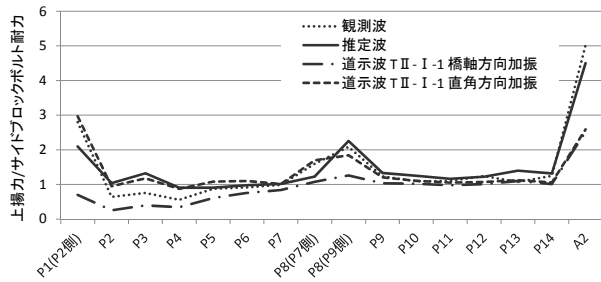
図-38 ボルトに発生する引張力と引張耐力の比率

のの方が6本のものよりも平面寸法は小さいが高さは大きく、上査からの水平力がサイドブロック天端に作用することを考えると4本のボルトで固定しているものの方が基部に発生するモーメントが大きくなりやすいと言え、この形状のサイドブロックのみが損傷したと整合しているといえる。
