## 災害調査報告

### —平成30年台風第21号による強風・高潮災害について—

#### — Strong Wind and Storm Surge Disaster Caused by Typhoon Jebi in 2018 —

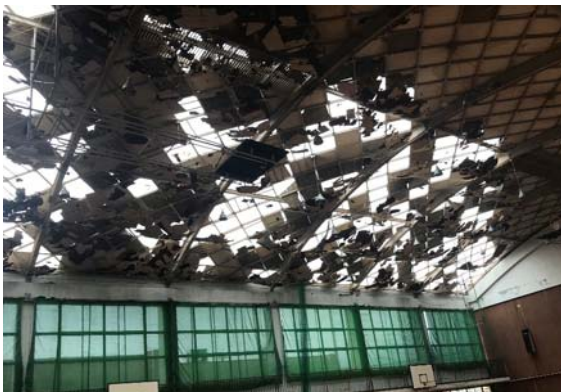
Fig.22 damaged roof of gymnasium (科研費報告書, 2019)

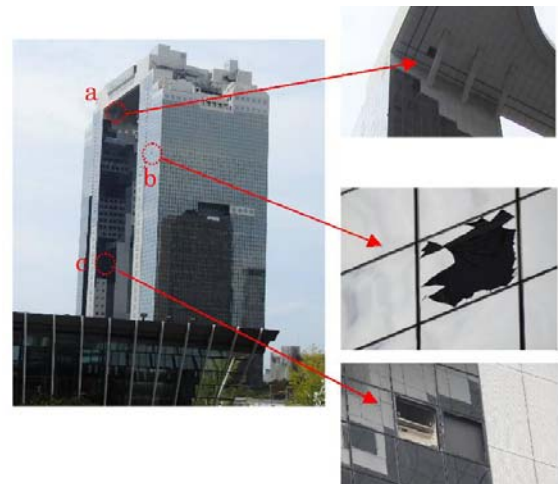
主であるが、高層階まで飛来物が飛んできたと推定される被害 (Fig.24) も見られた。ビルの外装材が破壊されることにより、風雨の侵入による室内の被害 (Fig.25)。室内側の気圧の急激な変化により、室内や軒の天井の脱落 (Fig.26,27)、内装材・間仕切り壁の破損 (Fig.28) などが見られた。

Fig.24 damage to cladding of high-rise building (b. assumed to be by airborne objects) (科研費報告書, 2019)

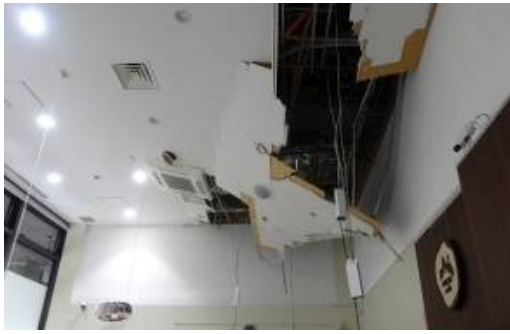
Fig.26 damage to the ceiling (科研費報告書, 2019)

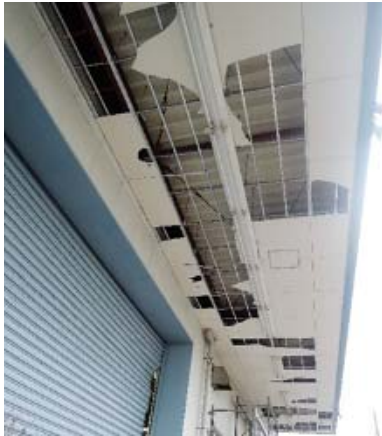
Fig.27 damage to building eaves (科研費報告書, 2019)

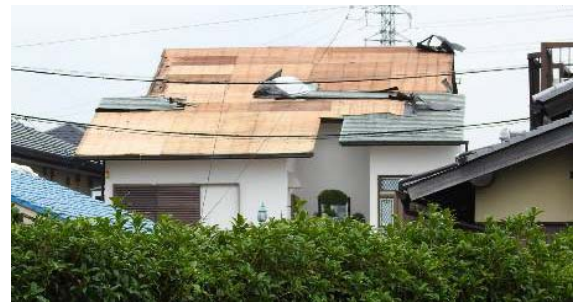
Fig.30 damage and blowing up of roof materials (科研費報告書, 2019)

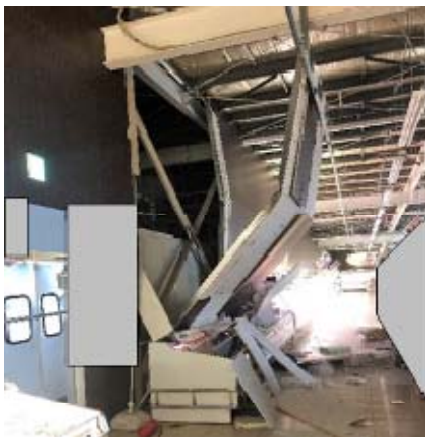
Fig.28 damaged to a store partition wall (科研費報告書, 2019)

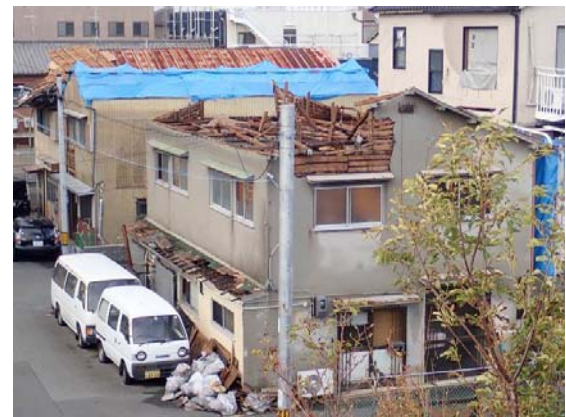
Fig.31 damage to room and loft (科研費報告書, 2019)

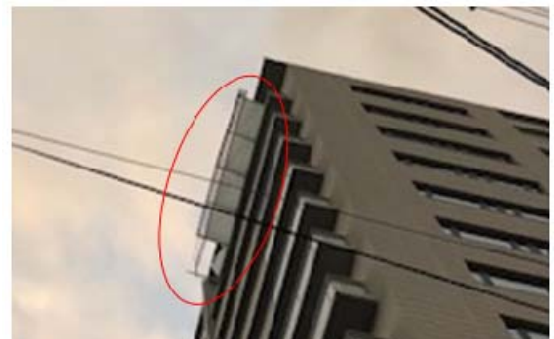
Fig.32 damage to railing of a housing complex (科研費報告書, 2019)

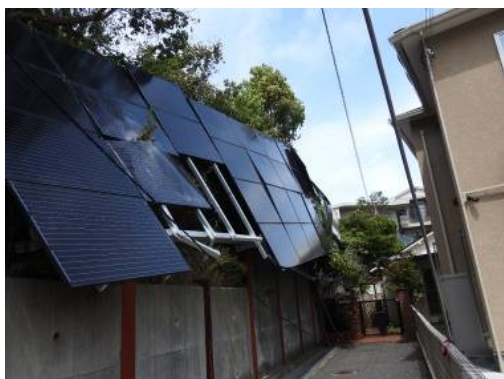
Fig.33 damage to solar panels (科研費報告書, 2019)

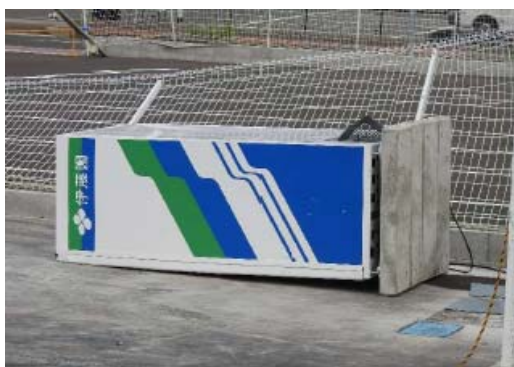
Fig.34 toppled down vending machine  
(科研費報告書, 2019)

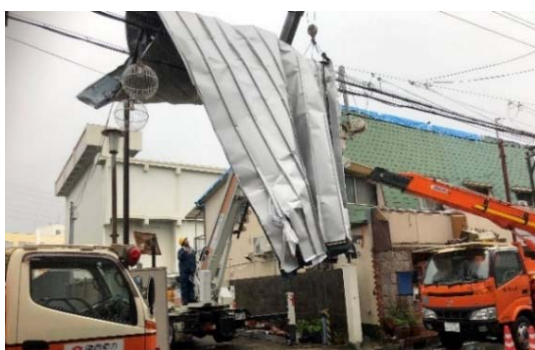
Fig.35 damage due to scattered steel sheet roof  
(科研費報告書, 2019)

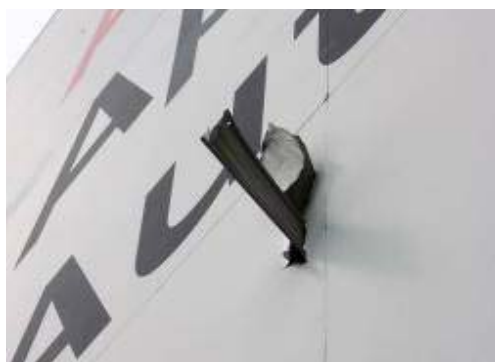
Fig.36 flying object hitting an advertisement  
(科研費報告書, 2019)

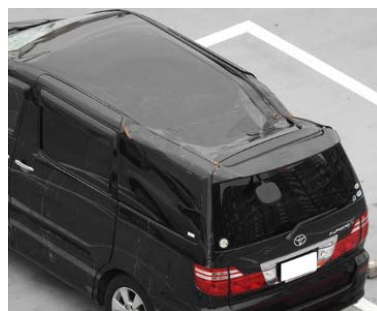
Fig.37 vehicle damage due to flying debris  
(科研費報告書, 2019)

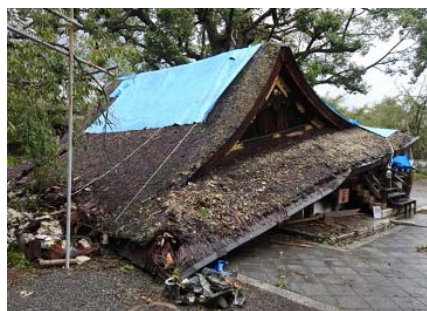
Fig.38 collapse of a Shinto shrine  
(科研費報告書, 2019)

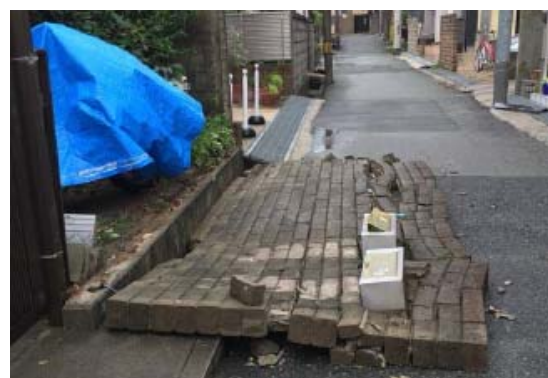
Fig.39 damaged to a concrete parapet wall  
(科研費報告書, 2019)

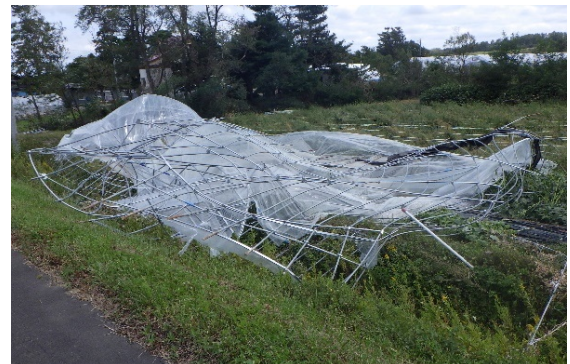
Fig.45 collapse of a pipe house (科研費報告書, 2019)

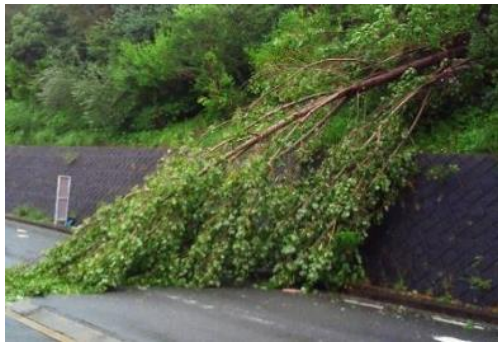
Fig.48 road closure due to uprooted tree  
(科研費報告書, 2019)

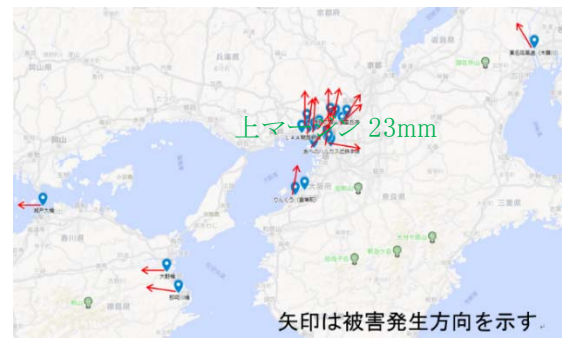
Fig.52 location and direction of the vehicle overturn  
(科研費報告書, 2019)

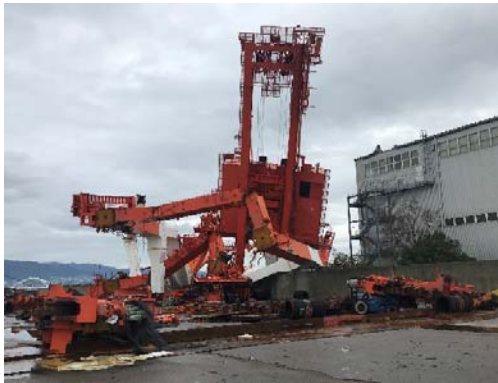
Fig.49 gantry crane collapse (科研費報告書, 2019)

六甲アイランド東側では高潮と波浪により、甚大な被害が発生した。Fig.60 はコンテナの漂流状況であり、高潮による流れでコンテナが漂流し、コンテナターミナル外周のフェンスまで流されて集積したものと推定される。自動車の被害は、高潮で流されただけでなく、波によって持ち上げられて積み重なり、被害が拡大した。六甲アイランド東側は地盤が全体に低く被害が大きい。一方、六甲アイランド西側は、東側と比較すると浸水深が小さかったものの、コンテナターミナルでは電源施設が高潮によって浸水し、ガントリークレーン等の設備が稼働できない状態となった。

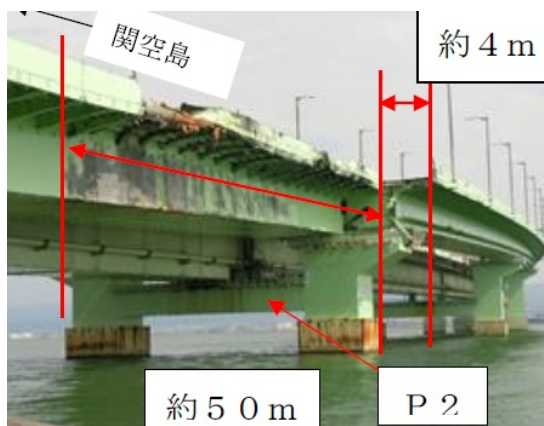
交通・インフラの被害としては, 高速道路道路の被害 (Fig.46-48), 大阪港, 神戸港内の人工島では, 強風や浸水により, 港湾施設が被害を受けた (Fig.49). また, 強風により流された船舶の衝突により, 関西国際空港連絡橋が被害を受け (Fig.50) た. 船舶による橋梁への衝突はこれ以外にも阪神高速道路湾岸線, 県道芦屋鳴尾浜線でも発生した. また, 車の横転 (Fig.51,52) も各地で見られた.

Fig.50 collision damage caused to airport connecting bridge by drifting ship (国土交通省, 2018)

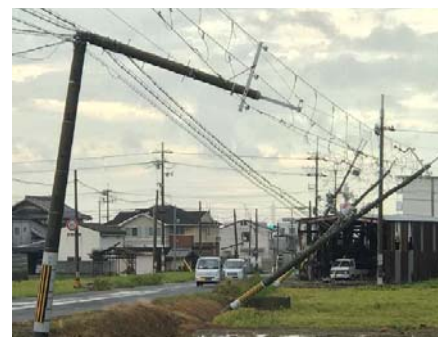
電力施設の被害 (Fig.53) としては、関西電力管内 (Fig.54) において、電柱の倒壊は合計 1343 本。うち、飛来物・建物倒壊に伴う 2 次被害は 788 本 (89%) に及んでおり、風力のみによる倒壊はみられなかった。また、配電設備の被害は高圧線 4914 径間、柱上変圧器 362 台、地上機器 38 台、地中ケーブル 544m で、高圧線の断線は大阪と和歌山で多く、柱上変圧器の被害は神戸と和歌山で、地上機器の被害は神戸で多く、地中ケーブルの被害は大阪南でのみ発生した。その他、配電線の回線数では 3765 回線、停電戸数では 220 万軒におよび、回線数については阪神・淡路大震災 (649 回線) をはるかに上回る規模のものであった。

Fig.53 damage to telephone pole  
(科研費報告書, 2019)

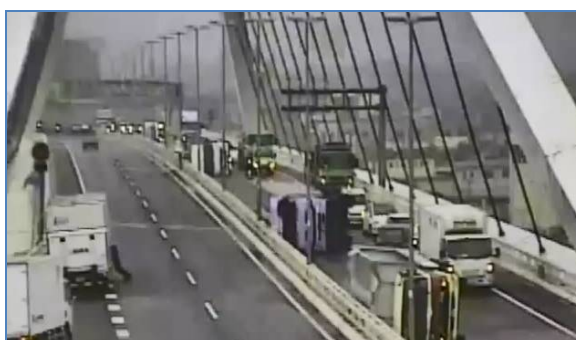
Fig.51 toppled vehicles on the bridge  
(科研費報告書, 2019)

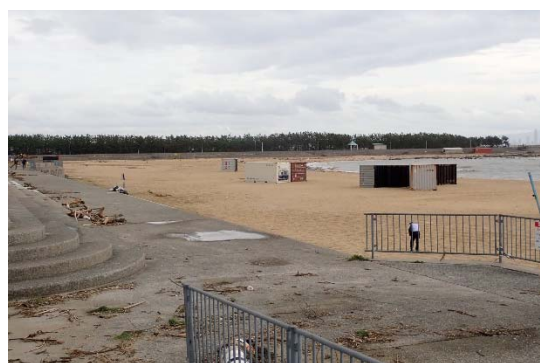
南芦屋浜では潮芦屋ビーチにおいて、Fig.55 のように、約 10 基のコンテナの漂着が確認されており、さらに、階段護岸上の公園や背後の道路に漂流物が散乱していたことから、護岸を越えた越波による浸水が発生していたと考えられる。また、芦屋ペランダと呼ばれる南側護岸においても、護岸上に整備された駐車場が洗掘されていたことから、越波が起きていたことがわかった。さらに、護岸背後の涼風町の道路には、Fig.56 のように、かなりの量の砂が堆積しており、越波が激しかったことが推察された。涼風町の住宅の外壁に明瞭な浸水痕跡が確認され、床上浸水が発生していたことがわかった。

Fig.55 Drifted container on Shio-Ashiya beach (科研費報告書, 2019)

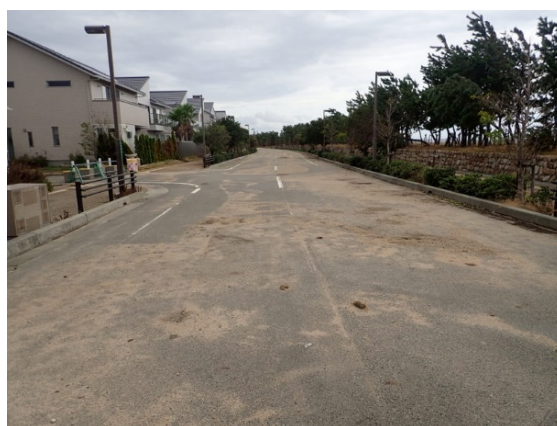
Fig.56 Trapped sands by wave overtopping at Ryofu-cho in Ashiya (科研費報告書, 2019)

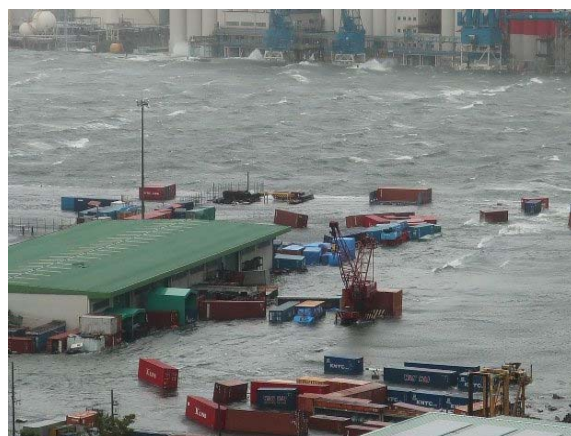
六甲アイランドでは、高潮による浸水が顕著であった。Fig.57 に六甲アイランドで撮影された浸水状況を示す。大規模な浸水により自動車やコンテナが流され、道路上に散乱した。また、六甲アイランドと対岸を結ぶ六甲大橋の出入口付近の道路が冠水し、島は約 3 時間にわたり孤立状態になった。阪神淡路大震災の際に、ポートアイランドに架かる神戸大橋がずれて島が孤立し、その後、代替アクセスとして神戸港島トンネルが整備された。しかしながら、沈埋トンネルは風水害の浸水に対して脆弱で、今回も翌 9 月 5 日まで通行止めが続いた。

Fig.57 Inundation at Rokko Island (Twitter 9/4 14:23) (Twitter より 9/4(火) 14:23 配信)
