## ハイランドタワーズビル倒壊事故に関する資料と所感

## DATA AND COMMENTS ON BUILDING COLLAPSE AT HIGHLAND TOWERS

A 12-storied reinforced-concrete building collapsed on December 11, 1993 in Malaysia. This was a condominium at Highland Towers in the suburbs of Kuala Lumpur. A series of pictures are presented to show vividly consecutive stages for the structure to topple with initiation of a landslide on the site of slope. Collected data include relevant articles in local newspapers as to the mechanism of the disaster and the experiences by nearby residents. The paper is concluded with comments for the cause of the tragedy.

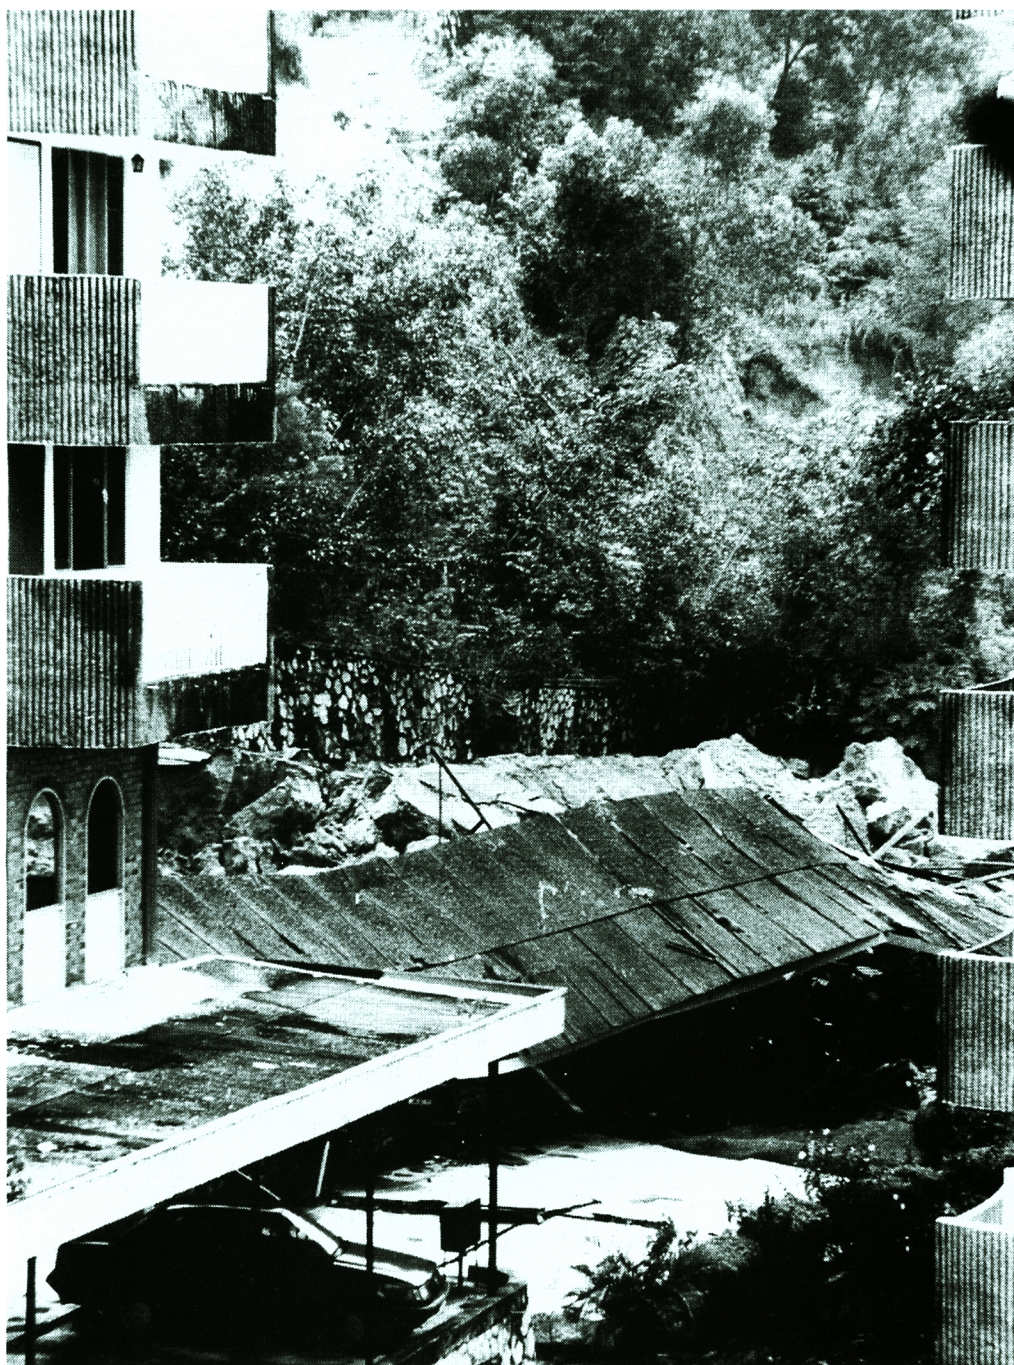
**Photo 1** の右側に写っている建物が当棟で、左側がブロック3である。地すべりは左上から右下の方向へ生じたものと考えられ、崩れつつある斜面の樹木と擁壁、地盤内部から圧縮され盛り上がった（heaving）と思われる土及び押しひしゃげられた自動車が見える。

Photo 1 Starting landslide behind the building.

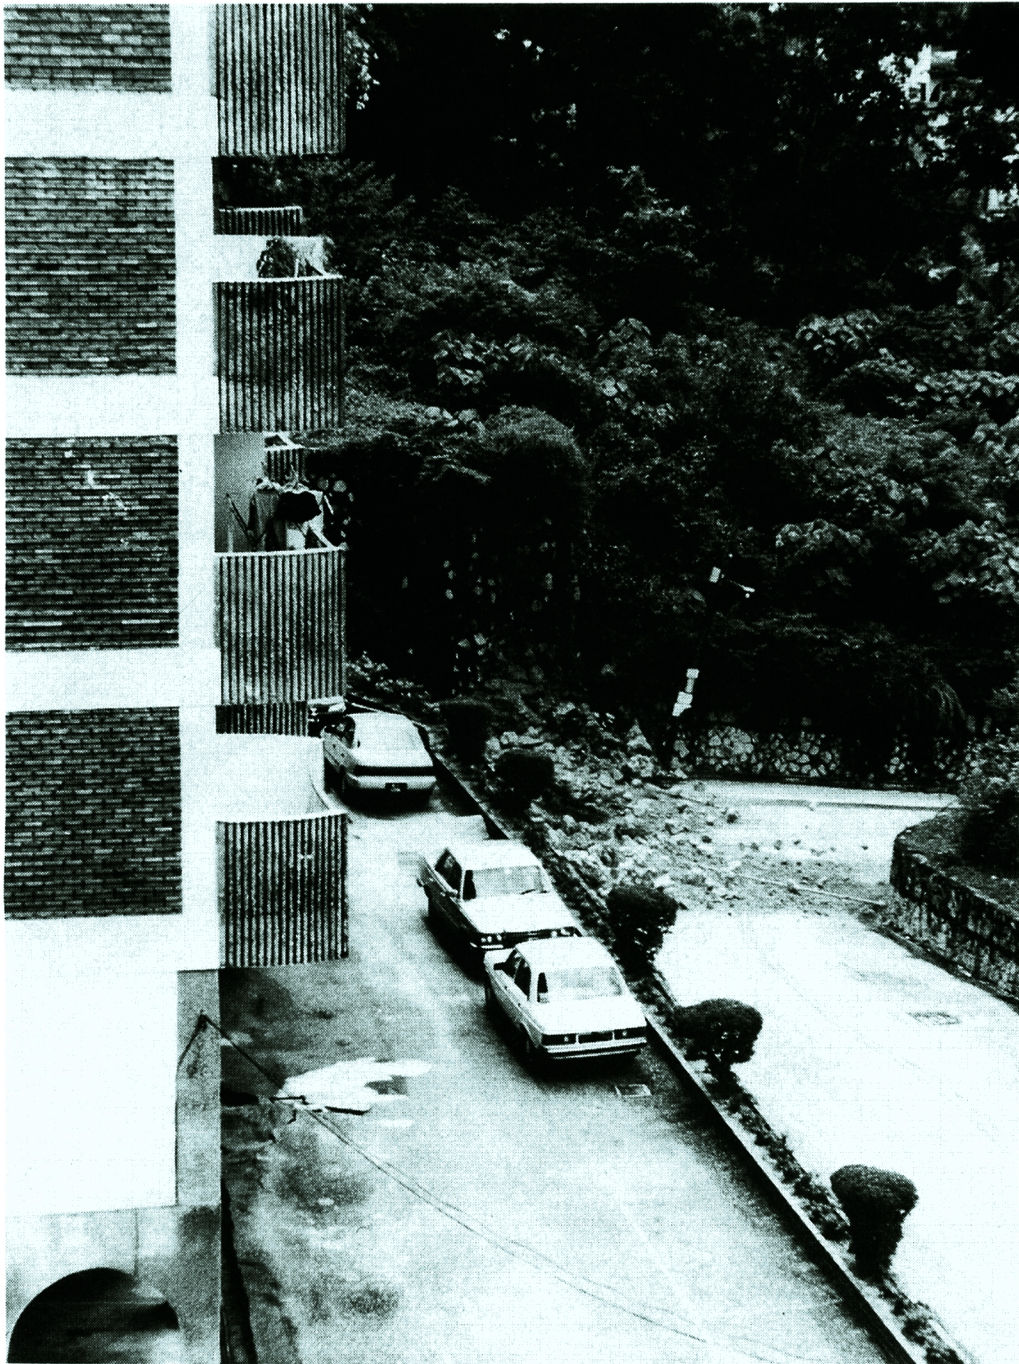
**Photo 2** の建物が当棟で、右へ向かって倒れることになる。既に後ろの擁壁が崩れかけ、電柱が傾き、駐車路面に亀裂が入っている。

Photo 2 Collapsing retaining wall on side of the building and cracks on parking ground.

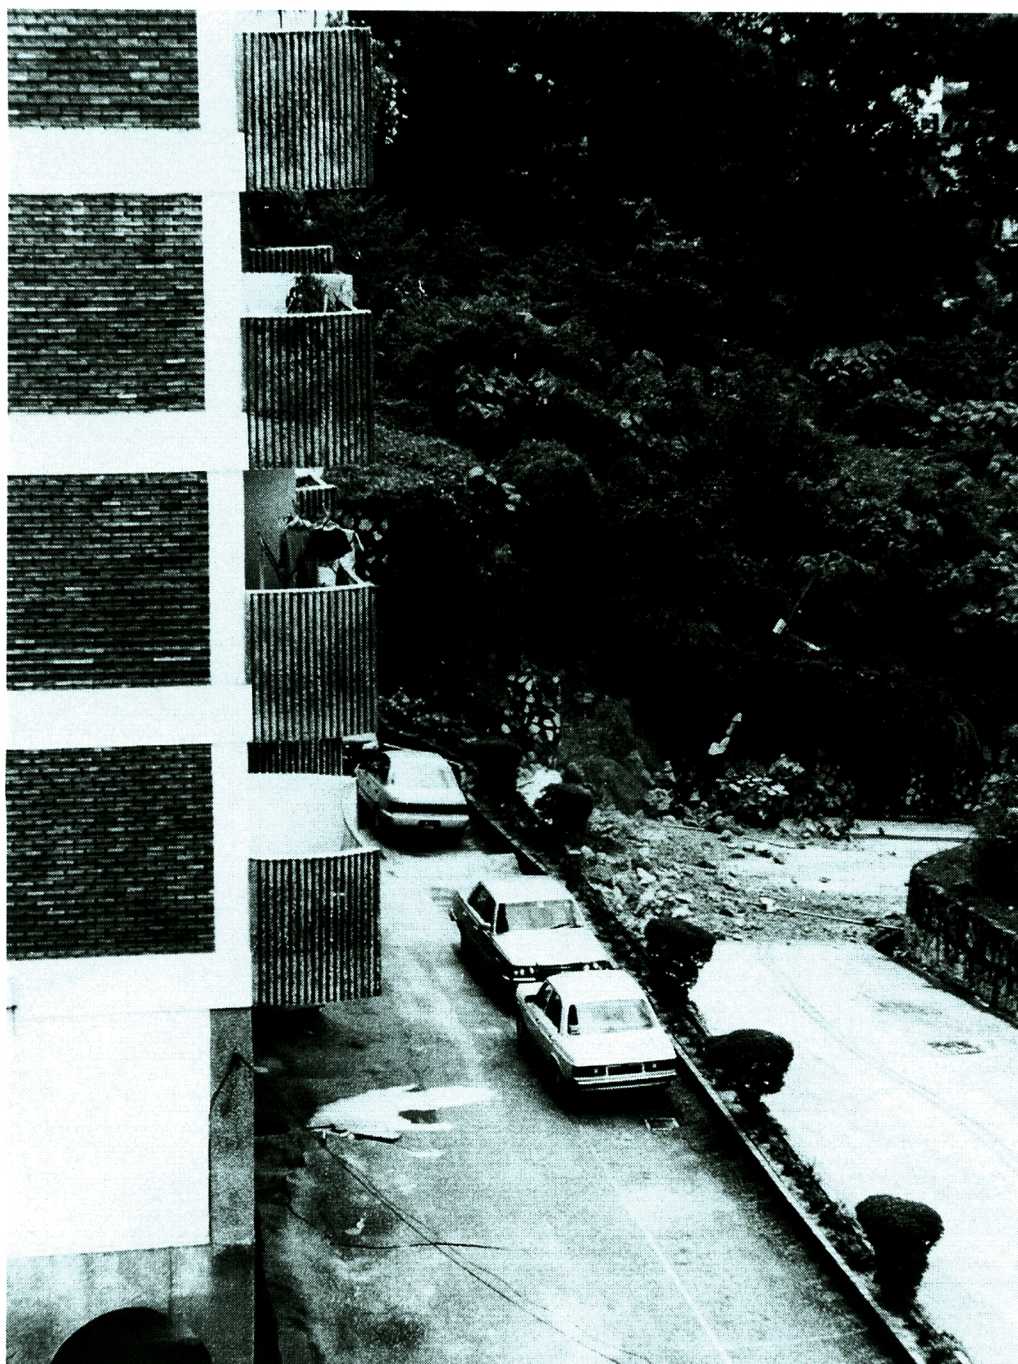
**Photo 3** は **Photo 2** の変状がやや進行した段階を示している。

Photo 3 Agravating stage of Photo 2.

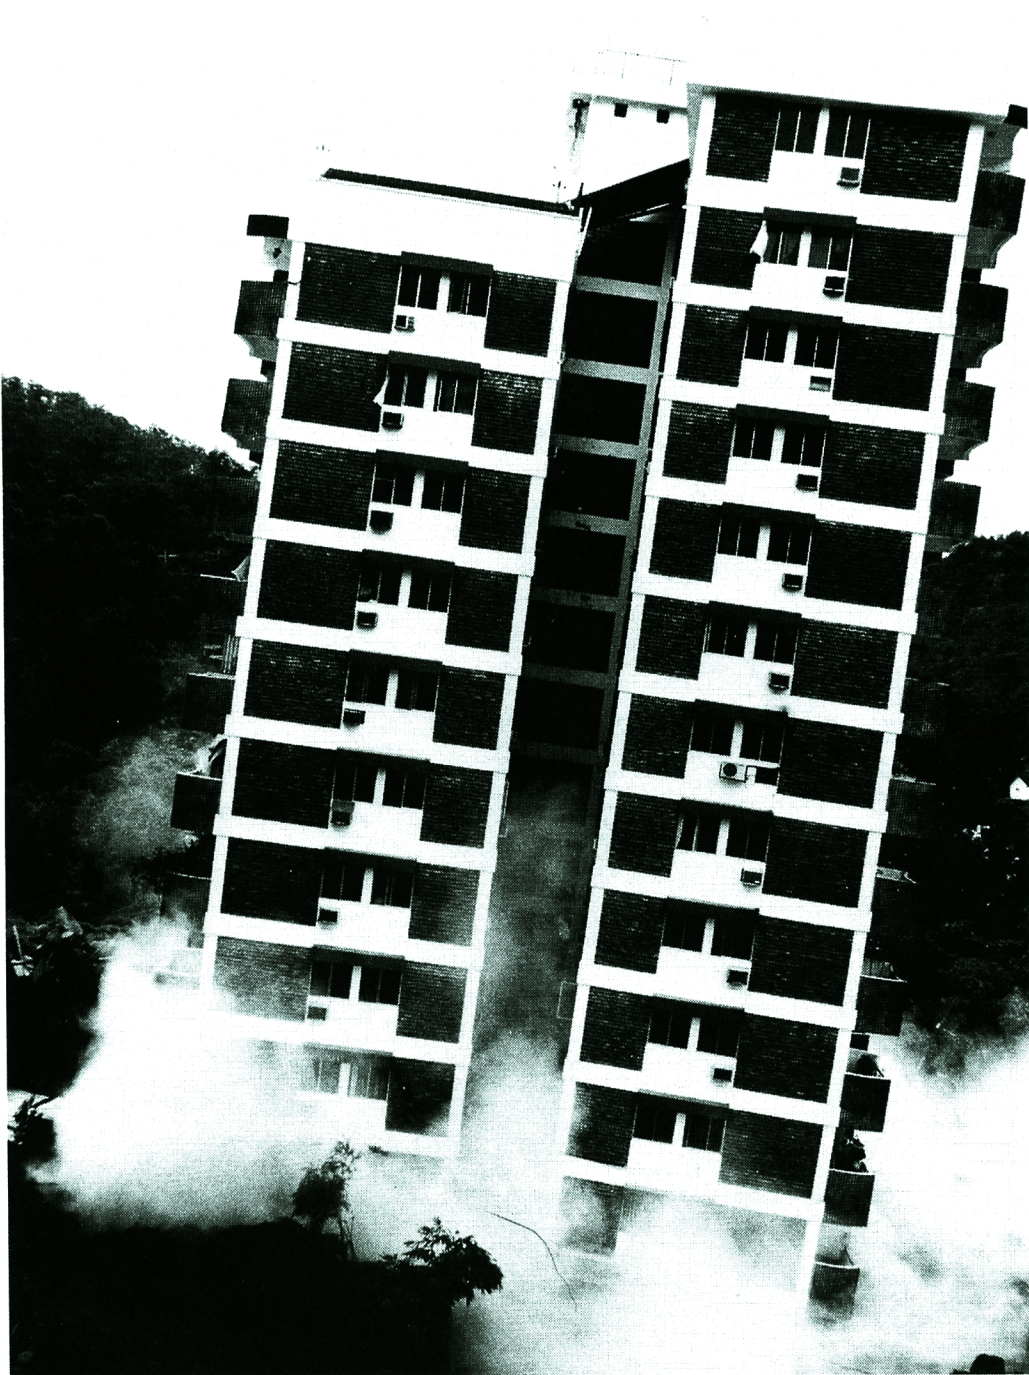
**Photo 4**、**Photo 5** は当棟が土煙をあげて倒れて行く過程を写している。前者での白煙が後者では土色に移りつつある。

Photo 4 Building starting to topple.

転倒しつつある当棟を捉えた **Photo 4**、**Photo 5** を観察すると、中央部分の階段を境にして右側の細長いブロックと左側の細長いブロックとが、ほぼ剛体の様に、それぞれの形状を保ちながら回転していることが分かる。これは両ブロックの間に大きな相対的滑り、すなわち、著しい剪断変形が生じたことを意味する。その位置が避難しようとする居住人の集中する階段付近であったことが人的被害を加速したものと考えられる。

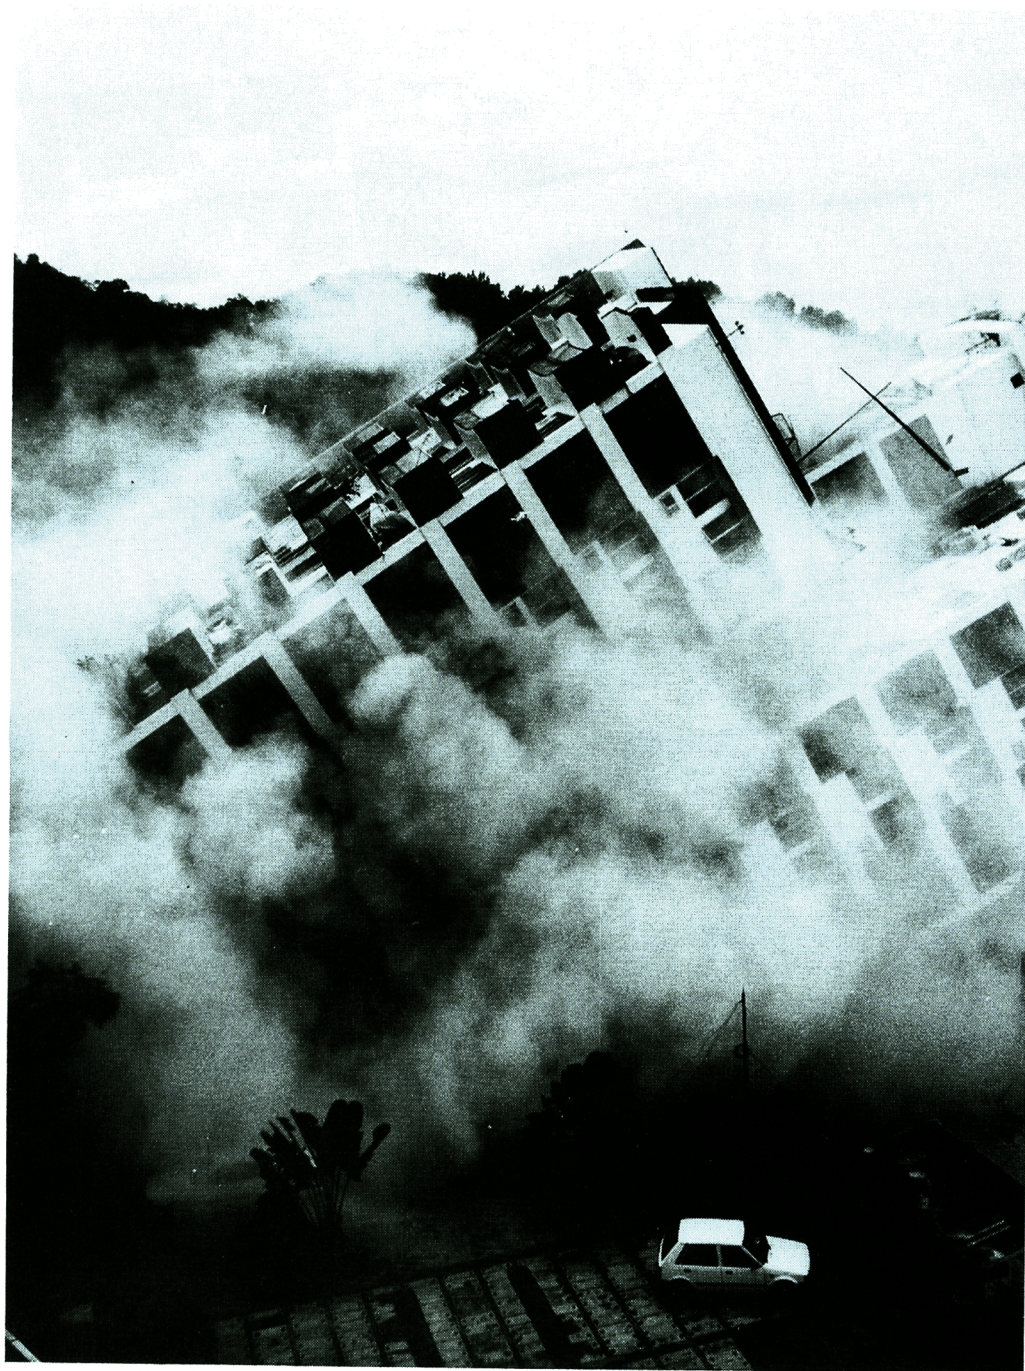
Photo 5 Toppling building.

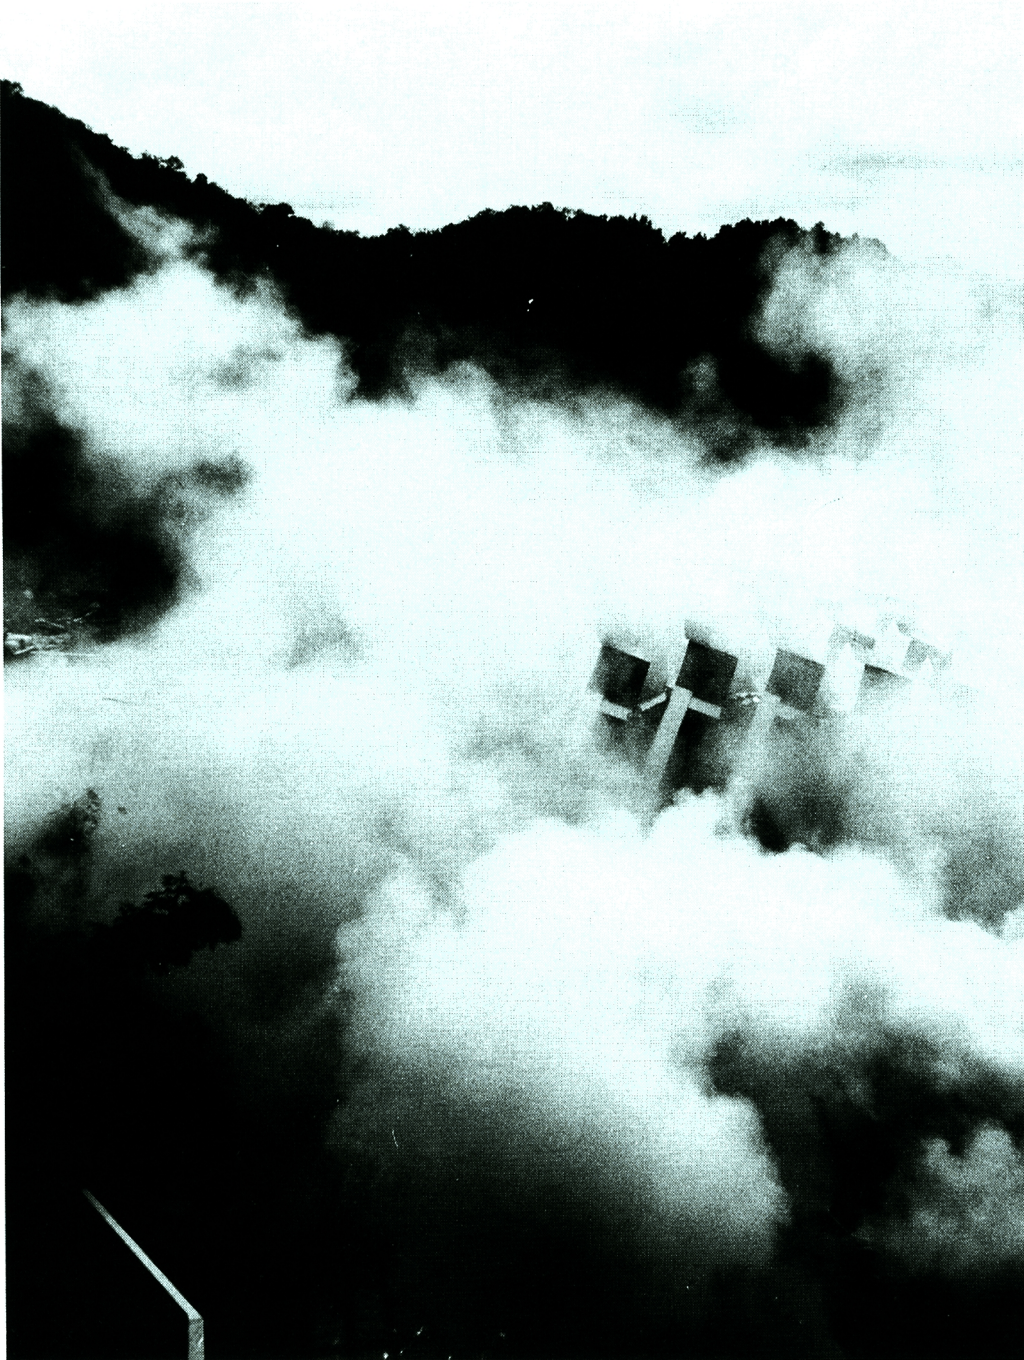
**Photo 6** と **Photo 7** とは倒壊後（約3分後）、異なる方向を写したもので前者は当棟付近を、後者は **Photo 1** と同じくブロック3の方向へ向きを変えたものと思われる。前者に写る当棟付近の煙は土色なのに

Photo 6 Smoke of the building, 3 minites after toppling.

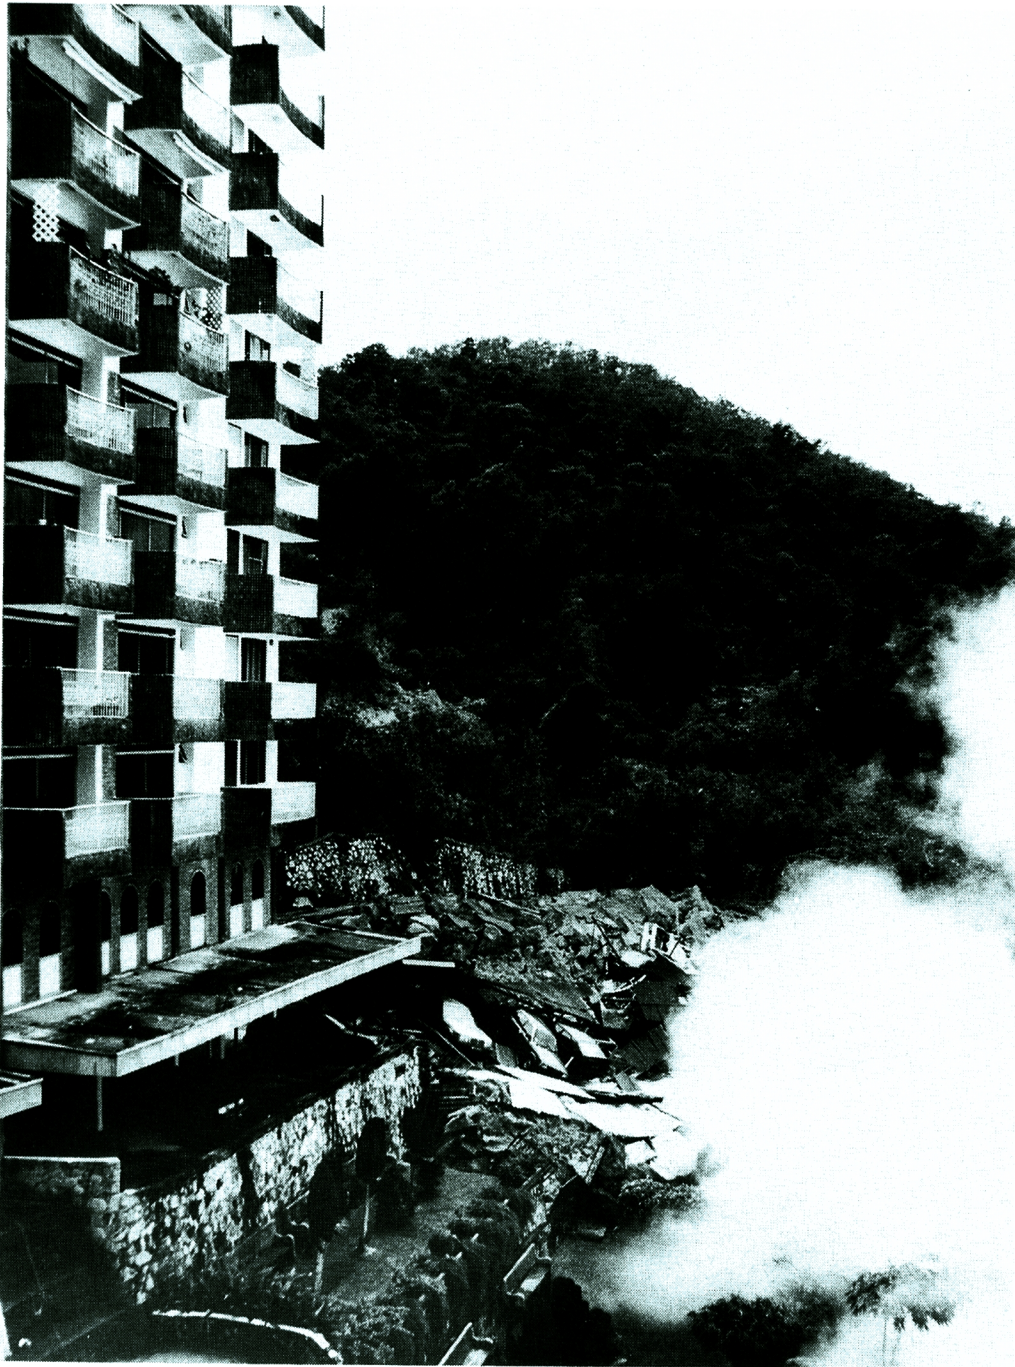
反し、後者に写る遠ざかりつつある煙は白色である。**Photo 1**に一部が写っていた当棟は、**Photo 7**では既に消え失せ、覆い屋根の下にあった自動車数台が盛り上がった土塊と共に当棟の方向に放り出された様な状態になっている。

Photo 7 Slid slope and collapsed retaining wall behind the building, 3 minutes after toppling.

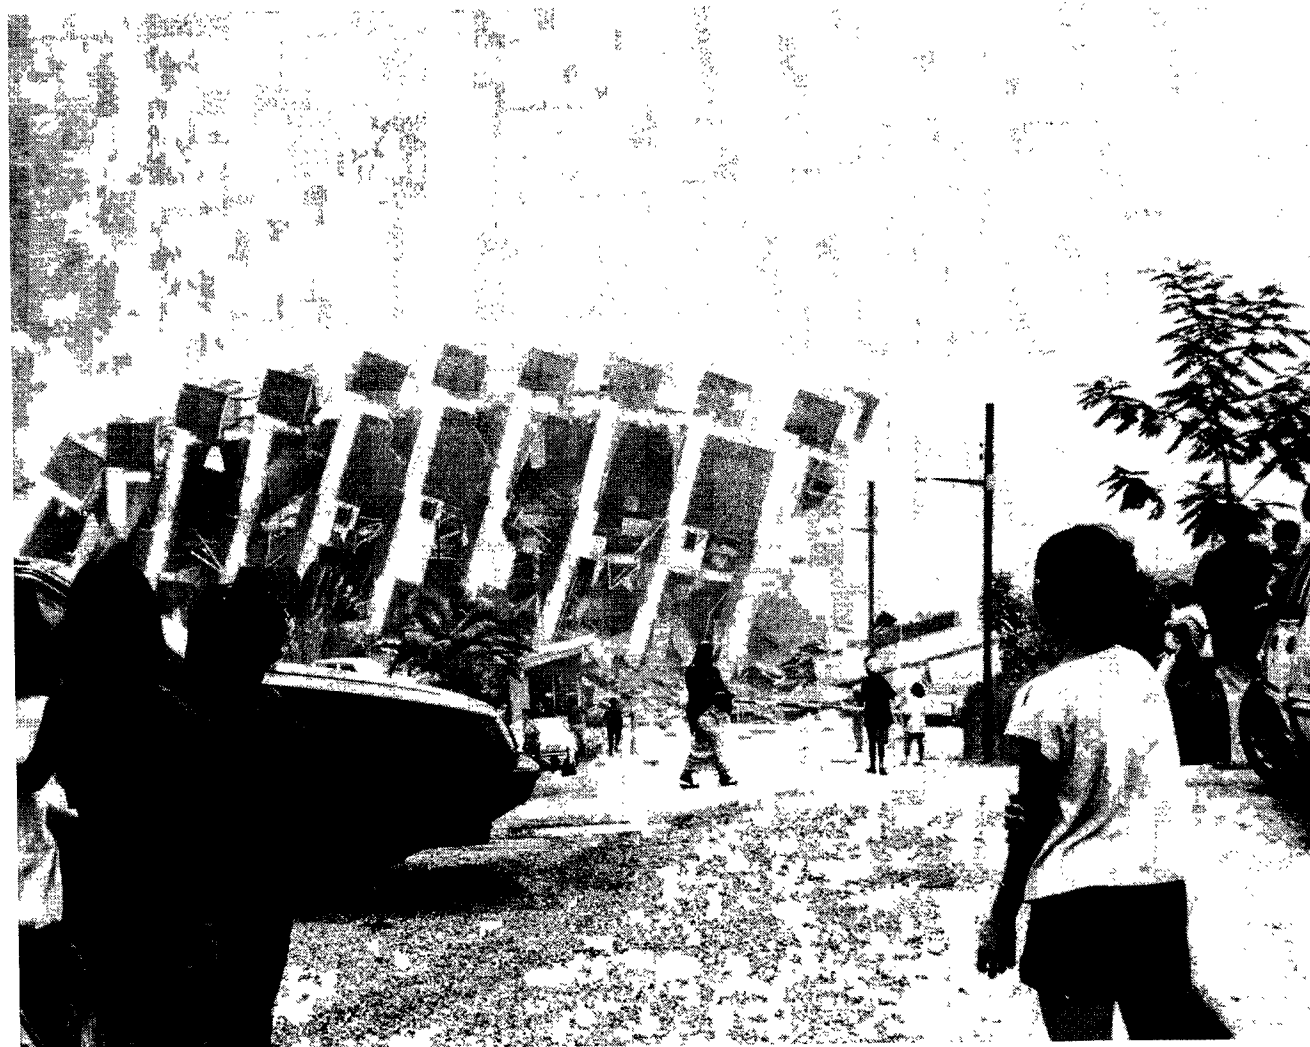
**Photo 8**は倒壊後、道路へ出て当棟を写したものと考えられ、まだ白煙があがっている。右端が建物頂部で、各階の床レベルが90°以上回転し、ほぼ平行の状態で倒壊してしまっている。

Photo 8 Collapsed building.

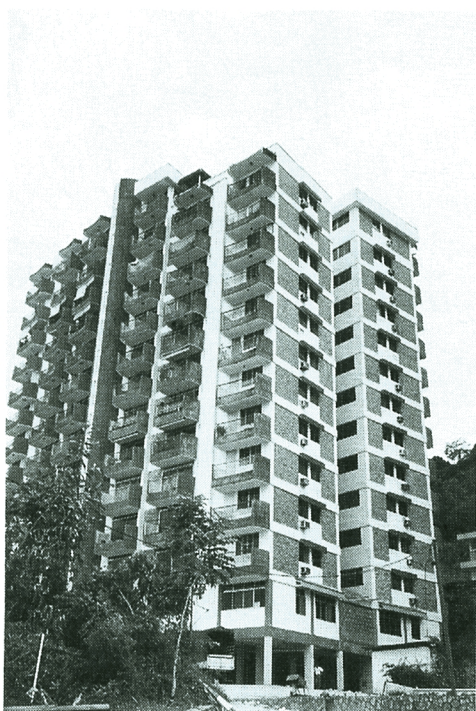
**Photos 9～11**は16日後に筆者が撮ったものである。そのうち、**Photo 9**は当棟撤去後の被災地で、地すべりの生じた斜面と崩れた擁壁がビニール覆いの後方に見える。**Photo 10**、**Photo 11**はそれぞれブロック2およびブロック3で中央が階段、最下階が壁の少ない駐車場になっている。

Photo 10 Block 2 condominium.

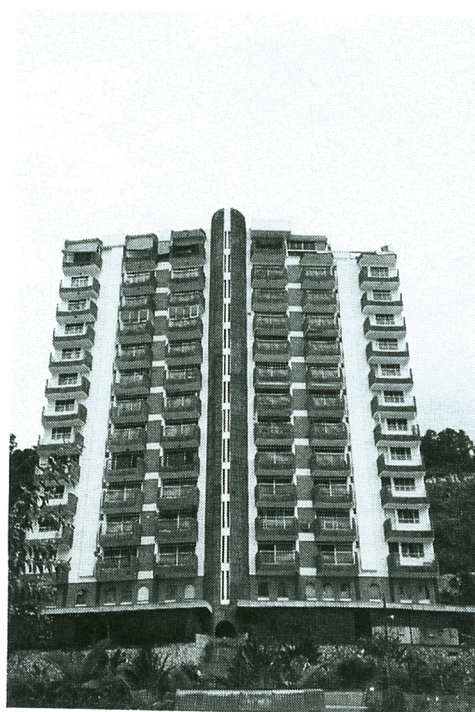
Photo 11 Block 3 condominium.
