# 1984年長野県王滝村崩壊災害にみられる地形・地質特性

## GEOMORPHOLOGICAL AND GEOLOGICAL CHARACTERISTICS OF 1984 LANDSLIDE HAZARD IN OHTAKI VILLAGE, NAGANO PREFECTURE, JAPAN

### Synopsis

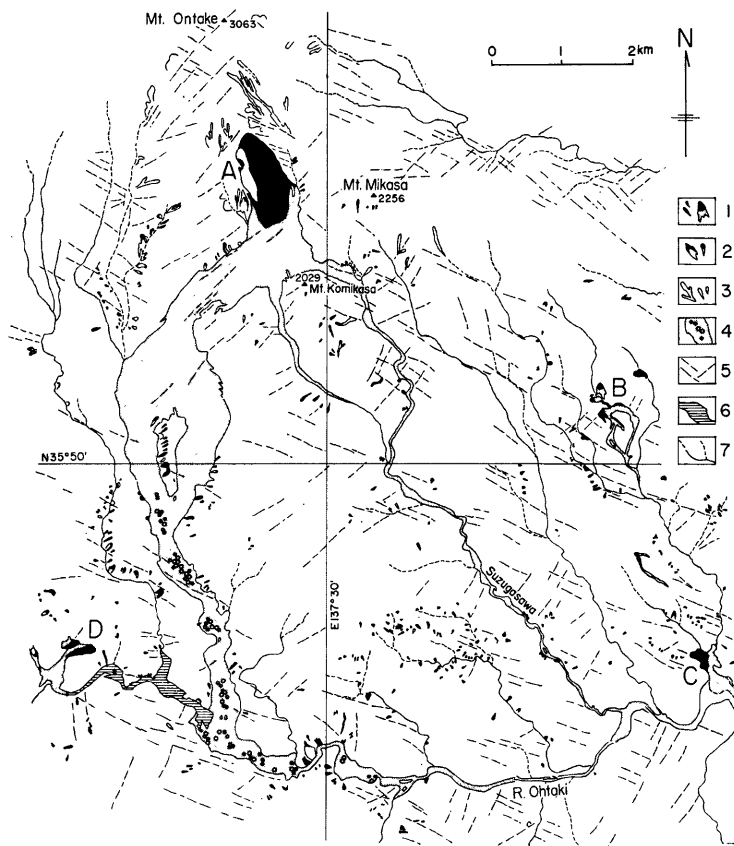
崩壊は王滝川北側の山地斜面に多く、小規模なものまで含めると極めて多数にのぼり、Fig. 2 に今回発生または拡大として記入されたものだけで約300ヶ所である。発生密度の高い部分は今回の地震の余震域にほぼ一致しているが、小規模なものは林道や登山道路の法面の崩落による場合が大部分を占めている。崩壊地の中では伝上川上流のものが桁外れに大きく、松越、滝越、御岳高原のものがそれに次ぐ。これら大規模なものについては、崩壊土石の流走部分やそれに関連した地形的特徴も記入してある。これら大規模なものに

Fig. 2 Distribution of landslides and lineaments in the study area, where 1; landslides caused by the earthquake, 2; those extended this time, 3; notable ones before the earthquake, 4; path of debris avalanche from the landslides and flow mounds (circles), 5; lineaments, 6; dam-up lake by debris avalanche, and 7; streams and their up-stream extension (broken line), and A; Ontake south slope, B; Ontake plateau, C; Matsukoshi, and D; Takigoshi.

ある。ただし、1/1万 程度の大縮尺空中写真で判読されるリニアメントは筆者らの経験によれば多くは小断層や剪断性節理、即ち、大きな断層そのものではなくそれに隣接した比較的硬い岩盤部分に平行して発達するシャープな剪断破壊面あるいは変位面であり、それらの位置・平行性・密度が重要な情報となる。判読によれば阿寺断層の方向にはほぼ平行である  $N 70^{\circ} W$  方向のものが多く、それによって本来は放射状である筈の火山体開析谷の流路 (Fig. 2 に細線で記入) が局部的に湾曲している。それも下流側への湾曲ではあるが左ずれの傾向を示すことが多い。前者よりやや数は少ないが、阿寺断層に対する共役セットで跡津川断層の方向に近い NE 方向のものがあり、それにそってやはり放射谷の部分的な右ずれ現象が認められる。伝上川上流部の流路の湾曲現象は、周囲の状況から判断して、このようなリニアメントの影響を受けたものである可能性が高い。以上の2系統の他には南北性のものと東西性のものが局部的あるいはまれに認められる。

リニアメントと崩壊の関係であるが、崩壊の中にはリニアメントの直上に位置するものもあるが、一般にはそうでないものが多い。むしろこれらのリニアメントは地震の起震力でも示されるような東西圧縮という広域的応力場の特性を反映する共役セットとしての意義が大きいと考えるべきであろう。そして、リニアメントで示される地殻弱線部に侵蝕力 (外営力) が強く働き、谷が発達することによって現在の地形配置が作りだされ、それが不安定斜面の位置をきめていてと理解するのがよいと思われる。特に今回大規模崩壊を起した伝上川上流の御岳南斜面の末端部においては NE-SW 方向をとる流路にそってスコリア・パミス層の下位にまで侵蝕が及び、長大な流れ盤斜面の不安定化が促進された。このように、リニアメントは崩壊と直接の関係は認められないとはいえ、現在の地形配置ならびに不安定斜面の位置を決定したという意味で重要である。

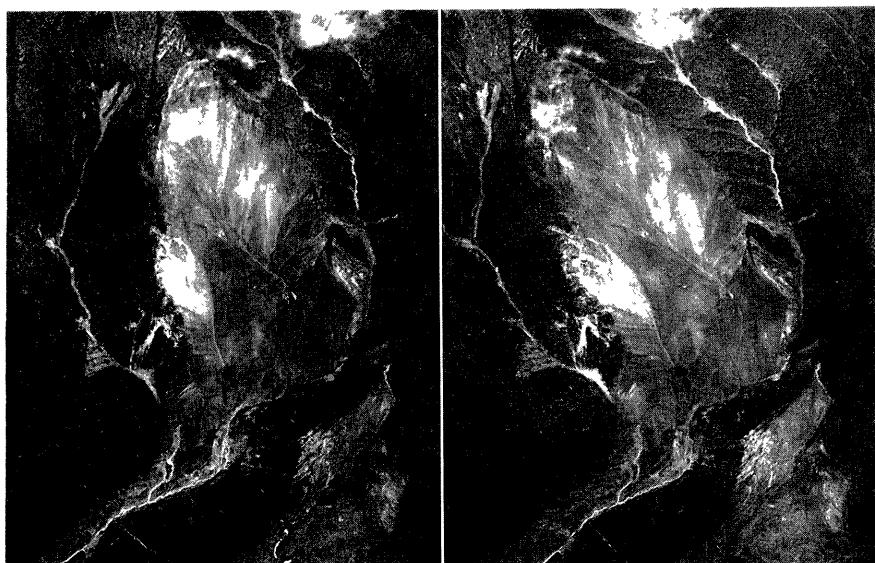
伝上川上流の大崩壊は直下型地震によって発生したものであり、歴史的にみても (平野, 1977<sup>12)</sup>; 古谷ほか, 1979<sup>13)</sup>), 岐阜県白川村綿雲山, 新潟県名立崩れ, 長野県善光寺地震など、中部地方にこの種の事例が多い。これは直下型地震が多発すること、急峻な斜面が存在することによると思われる。崩壊は Photo. 1 に示すように伝上川の上流に位置し、御岳火山の火山体の一部を作る南向きの長大斜面が崩落したものである。崩落土量は約 3,000万  $m^3$  以上で明らかに戦後第1位のスケールである。崩土は直下の小笠山の鞍部にぶつかり、一部はそれをのりこえて鈴ヶ沢の東股・西股へ流下したが、大部分は伝上川の谷にそって南西へ方向をかえた。途中で谷底からの比高が 100 m 以上ある尾根を乗り越えて濁沢へ入ったものと2条にわかれ、合流して濁沢下流をへて王滝川へ出た (Fig. 2 参照)。王滝川との合流点の柳ヶ瀬では王滝川をダムアップし、流走土砂はさらに下流の水ヶ瀬に達した。以上の状況から全体を、御岳山の崩壊源頭部、流送路 (移動域) にあたる伝上川・濁川にそう中間部、堆積域にあたる王滝川にそう末端部、の3つにわけて考えるのが良いと思われる。

Photo. 1 Stereogram of the gigantic landslide situated at the upper-stream of the Denjoh River on the south slope of Mt. Ontake. After the aerial photos, 4715 and 4716, by Nakanihon Air Service.

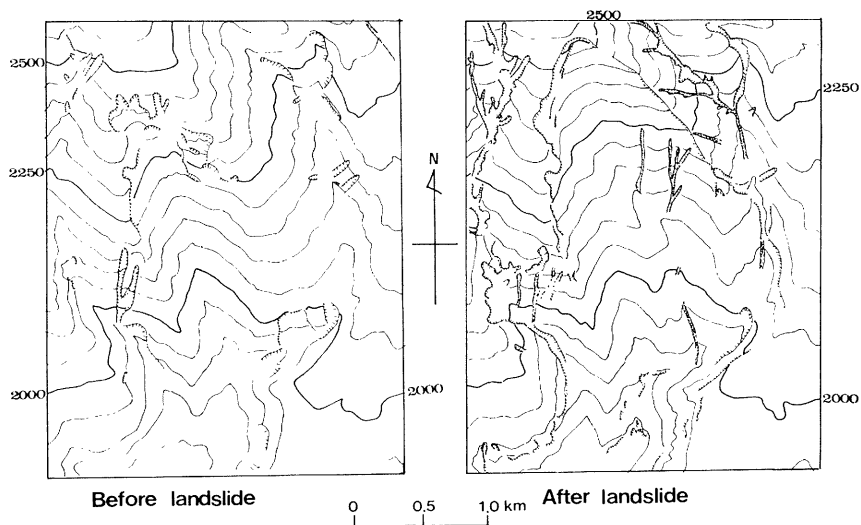
源頭部は傾斜約  $30^{\circ}$  の長大な火山斜面で標高 1900~2500 m にわたっている。崩壊前にはその基部はななめに伝上川上流によって刻まれ、基部に崩壊地状のガリが発達していたが、崩壊によって尾根部分が崩落して谷地形となった (Fig. 3)。滑落崖に露出した地質状況 (Fig. 4, 松本盆地地研 (1985)<sup>9)</sup> ならびに現地調査の結果にもとづき作成) からみると、2層の安山岩溶岩・集塊岩が全体としてはほぼ現地形にそって層状になり、その下位に淡黄色〜黄橙色のパミス層がベンガラ色のスコリア層と不規則な境露出してお界をなして、全体として層状に分布している。上位の安山岩溶岩・集塊岩は第3期の火山活動、パミス・スコリア層より下位は第2期の火山活動の産物である (小林, 1977)<sup>9)</sup>。スコリア層と安山岩溶岩・集塊岩との境界は不規則であり、スコリア丘の一部とみられる (小林も同様の考えを示している: 私信)。滑落崖下部からその付近一帯の斜面は安山岩岩層でおおわれているが、パミス・スコリア層が崩壊後に生じたV字状の斜面一帯に広く分布している。パミス・スコリア層は厚さ数 m の特徴のある地層であり、上位の溶岩類と全体として成層構造をなしていることから、流れ盤斜面を形成していたことがわかる。この流れ盤斜面をおお

Fig. 3 Topography of the upper stream of the Denjoh River on the south slope of Ontake volcano before and after the landslide caused by the Western Nagano Prefecture Earthquake, 1984. The left by Geographical Survey Institute and the right by Kiso Construction Office of Nagano Prefecture, respectively.

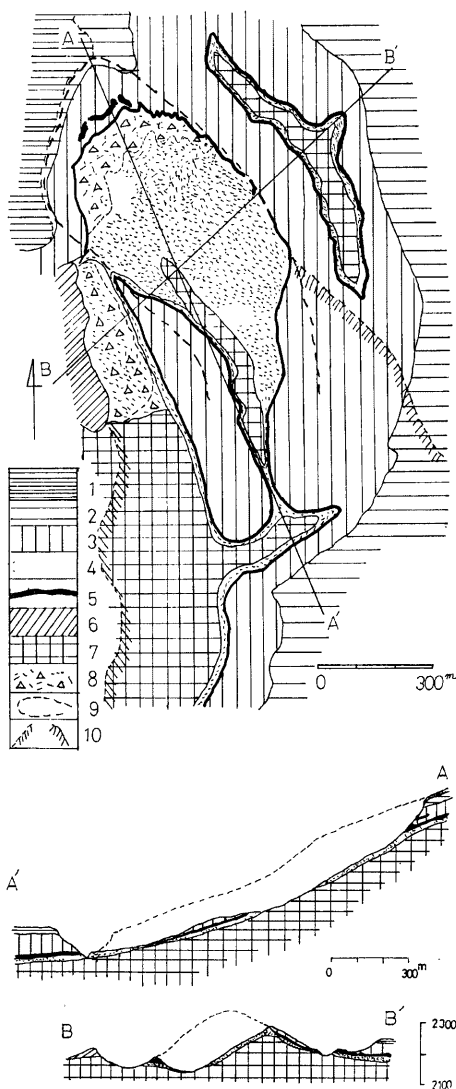
Fig. 4 Geological map and profiles of the landslides in the south slope of Ontake volcano, where 1; uppermost andesite lava flow, 2; upper andesite lava flows, 3; lower andesite lava flows and agglomerates, 4; scoria bed, 5; pumice bed, 6; andesite lavas, 7; older volcanic rocks, 8; talus materials after the slide, 9; scarp and flank of the landslide, and 10; boundary of the debris avalanche deposits caused by the landslide. Modified after KSMB Collab. Res. Group (1985)<sup>3)</sup>

っていた安山岩溶岩・集塊岩がそっくり崩壊して流出し、パミス・スコリア層形成時の谷地形がそのまま現われており、パミス・スコリア層の上面がすべり面の形成に大きな役割を果たしたと考えられる。この点については、松本盆地地研（1985）<sup>5)</sup>、藤田・鈴木（1984）<sup>2)</sup>、信大自然災害研究会（1985）<sup>6)</sup>、小林（1985）<sup>14)</sup>なども、多少の相異はあるものの同様の見解を示している。

パミス・スコリア層下位にある今回の崩壊の基盤は、大小さまざまな流紋岩主体の角礫～亜角礫を雑多に有する塊状の礫層である。小林（私信）によれば、この礫岩層は、西方に分布する第2期火山岩類に属する流紋岩質ドーム状岩体の侵蝕による崖錐性堆積物ということである。この礫岩層に刻まれた谷地形が、今回の崩壊で再現されたわけであり、全体として北から南へ傾斜している。パミス・スコリア層の形成後、そのパミス・スコリア層があまり侵蝕を受けないうちに、急速に火山岩岩屑で旧河谷は埋積され、その後上位の第3期に属する火山活動による噴出物が旧斜面を広くおおって現在の斜面を形成したものであろう。この旧河谷は、今回の滑落崖の位置付近で傾斜がやや急になっていた可能性がある（Fig. 4, 縦断面図参照）。すなわち、埋積谷の縦断面形は中凹み型を示し、この形状も今回の崩壊を規定したひとつの要因といえる。地すべりや崩壊の発生の地質要因からみれば、軟弱化しやすい軽石層の上位を荷重の大きい厚い溶岩がおおっていたこと、しかもそれが流れ盤構造を示していること、溶岩流の一部（今回の崩壊の末端部）が伝上川によってきられ、地形的に不安定因子が増大したことが、今回の崩壊の素因としてあげられる。

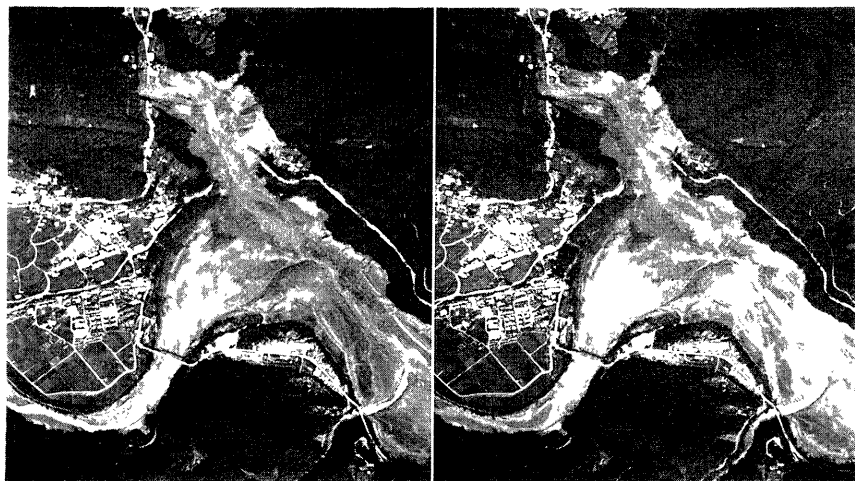
松越地区の崩壊は、大又川と松草川の合流点付近、大又川右岸に発達する松越段丘で発生している (Photo. 2)。崩壊によって形成された露頭を観察すると、断面は、下部から基盤である中・古生層、粒径 20~30

Photo. 2 Stereogram of the landslide at Matsukoshi. After the aerial photos, 4817 and 4818, by Nakanihon Air Service.

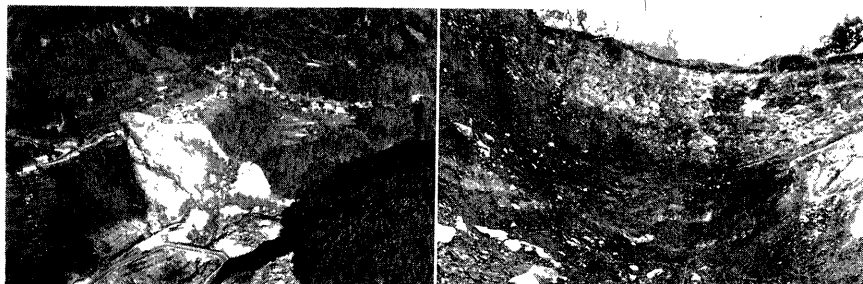
cm の円～亜円礫からなる厚さ数 10 cm の礫層、バミス層とそれを切りバミスのバンドを挟む段丘礫層、そして、スコリアを挟む 火山灰層あるいは火山灰 と 角礫からなる沖積錐堆積物、などから構成されている (Photo. 3, Fig. 5)。しかも、これらの堆積物は、崩壊地の中央部で厚く、U 谷地形を埋積した形態をとって

Photo. 3 Oblique aerial photograph showing the landslide at Matsukoshi (left), and its detail showing the layered structure at the head of the landslide (right).

いる(Photo. 3, 右)。崩壊地の源頭部は段丘面とその背後に発達する沖積層との境界付近にまで達し、段丘面上に存在していた道路は完全に切られている(Photo. 3, 左)。一方、今回の調査時点では、湧水は、上述の段丘礫層中、および、基盤現在の崩壊岩をおおう礫層中(とくに基底付近)から流出していた。崩壊前の地形図によれば、地の中央付近に古い崩壊によって形成されたと考える小さな谷が存在していた。これらのことから、地質・地形的にみれば、埋積谷という集水的構造、その上にのるバミス層の縦断方向への傾斜および段丘基基部の不安定さ、などが松越地区の崩壊の要因になったものと考えられる。

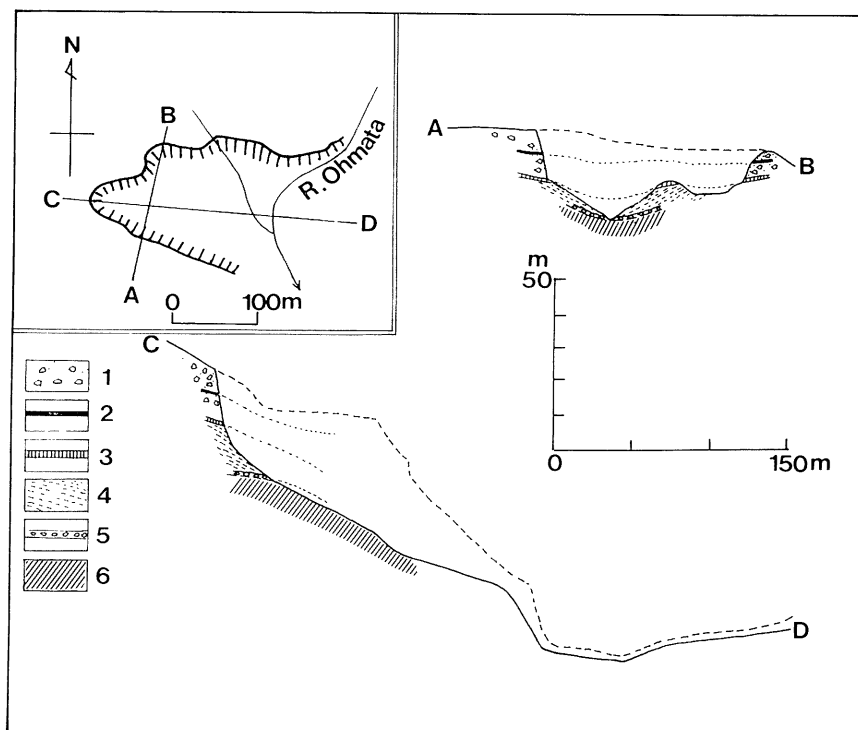
Fig. 5 Longitudinal and cross profiles of the Matsukoshi landslide, where 1; volcanic ash or colluvium with volcanic ash and rock fragments, 2; scoria, 3; pumice, 4; tuffaceous sand or silt, 5; subround or subangular boulder, and 6; bedrock of Palaeozoic or Mesozoic era.

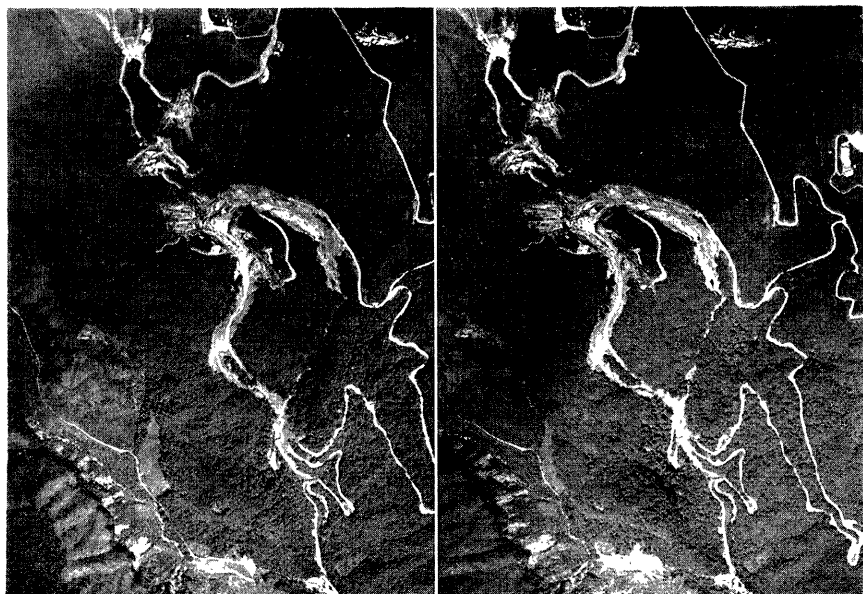
御岳高原の緩斜面上には御岳火山の第2期の活動による厚いバミス(Pm-1 層)が堆積している。その上方の特に登山道路の法面にそった部分で比較的大きな崩壊が3ヶ所発生している(前出 Fig. 2 参照)。この部分の空中写真を Photo. 4 に示すが、そのうちの最大のもでも幅約 100 m、奥行約 75 m、平均崩壊深 5 m で、土量はせいぜい  $4 \times 10^4 \text{ m}^3$  程度である。いずれも道路ぞいの表面の基部にすべり面があり、崩土は

Photo. 4 Stereogram of landslides on the Ontake plateau. After the aerial photos, 4770 and 4771, by Nakanihon Air Service.

道路面上を流下している。源頭部ではスランプ運動を示し、道路面はあまり被害をうけていない。植生の根によってつながった表土部分は板状のブロックとなって動いている。崩壊源付近で見ると、発生した泥流はごくすい表面的なもので、立木に残るマッドラインも地上1m前後にあり、直径10cm程度の木で倒れずに残っているものがあり、泥質物からなる流動性の高いものであったと考えられる。それが流下に伴って河床堆積物や流送経路の斜面表層物質をまきこんで土石流になったと判断される。

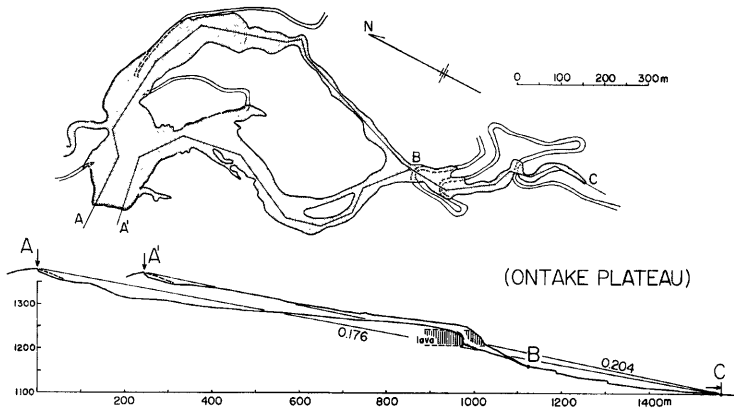
Fig. 6 Plan shape (above) and longitudinal profile (below) of the largest landslide on the Ontake plateau, where numerals by the profile give the equivalent coefficient of friction.

この土石流の特徴は流送距離が極めて大きいことで、Fig. 6に示す例におけるように土量は $4 \times 10^4 \text{ m}^3$ 程度であるにもかかわらず流送距離は1.3~1.6km、その間の比高は約270mで、等価摩擦係数は0.176~0.204である。さらに、途中にある溶岩による崖（遷急点）の上までの区間で等価摩擦係数を評価すればその値はさらに小さくなる。これは多孔質のパミスが先行降雨によって飽和状態に近くっており、かなりの水分を含んでいたからではないかと思われる。

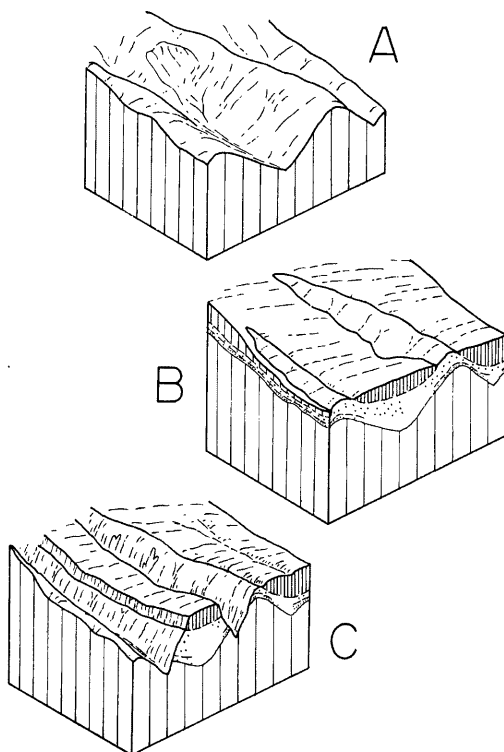
Fig. 7 Schematic diagrams showing the formation of buried valley by inversion of topography due to differential erosion controlled by resistant lava flow

とくに火山灰層にもとづく御岳火山の活動期は小林 (1977)<sup>9)</sup> によってまとめられているが、その第2期のパミス降下前の火山岩類からなる斜面上に谷が発達していたとする (Fig. 7-A)。そこへ第2期後半の活動によるパミスが降下し、さらに集塊岩・溶岩によって谷がある程度埋立てられ、さらにその上を第3期の溶岩流がおおう。第3期の溶岩流はパミスや集塊岩・溶岩である程度埋められた谷にそって流下する。その結果 Fig. 7-B に示された状態が生じる。

このような地形がさらに侵蝕をうける場合、溶岩流は一般に透水性が大きくかつ強度が大であることに加えて、谷壁斜面からの表面流は溶岩流の両側面に集中するということもあり、溶岩流の幅が適当に大きいと新たな谷は難透水性の谷壁斜面と溶岩流の境界付近に発達する。とくに第3期後期の溶岩流はこのような条件を満たしていると考えられる。その結果、埋積谷の部分がそれを被う溶岩流で保護されて地形の逆転現象が生じ、かつての谷部分が尾根となる (Fig. 7-C)。縦断方向についていえば、溶岩流で被われた斜面は火山の中心から周辺へ高度を減じる流れ盤斜面であるが、その基部に伝上川上流にみられるようなかたちで溶岩流を切る方向の谷が発達すれば、全体は著しく不安定化する。このような状態で地震が起り、前出の Fig. 4 の縦断面形に示されたかたちで全体が崩落したと考えられる。
