## 2020年7月豪雨災害による熊本県南部の深層崩壊について

### Deep-seated Landslides Induced by the Heavy Rain Event of July 2020 in South Kumamoto

山崎 新太郎

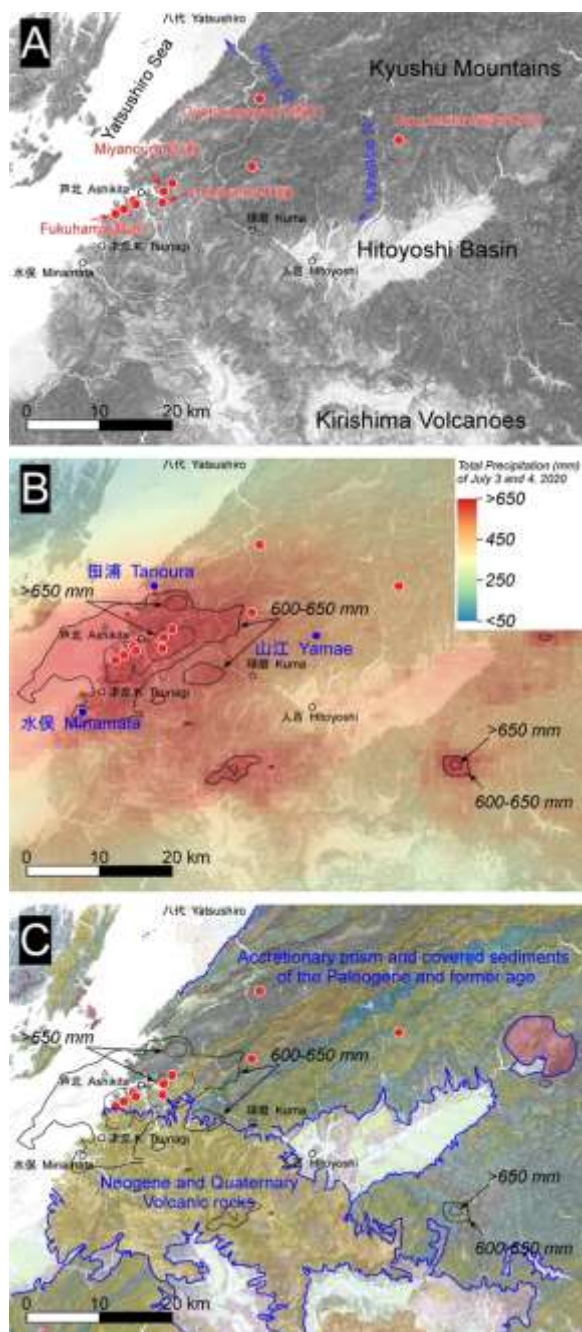
遠望観察を含む調査を行った崩壊深が3 m程度以上あると思われる崩壊の分布をFig. 1に示す。筆者らが現地調査で発見したこれらのやや深い崩壊は10カ所であるが、筆者は災害後の衛星写真等を現時点では分析できておらず、交通障害も継続していたためにすべての崩壊を抽出できていない。そのために、この分布図はすべてを網羅したものではない。しかし、発見された崩壊は芦北町と津奈木町の沿岸部に集中しており、内陸部の球磨川流域およびその支流の川辺川の流域にもあるもののその数は少ないと思われる。災害発生地周辺の地形は、沿岸部では標高300 m以下の山地であり、リアス式海岸に接する地域

Fig. 1 Distribution of deep landslides (deeper than 3 m) induced by the 2020 rain event around the south Kumamoto area, subfigure A is with slope map (darker indicates steeper), subfigure B is A with amount of rainfall for 2 days (July 3 to 4), and subfigure C is A with the seamless digital geologic map of Japan (Version 2) by AIST.

を超える降雨があったとされる (Fig. 1B) が、それらの地域は特に沿岸部の芦北町と津奈木町付近にあった。筆者が分布を示した沿岸部の岩盤崩壊は沿岸域の降雨量総計650 mm以上の地域に集中する。

地質は、斎藤ほか (2010) の20万分の1地質図幅「八代及び野母崎の一部」および、それを元にしたシームレス地質図v2 (地質調査総合センター) によると、ジュラ紀に成立した付加体 (秩父帯)、または古第三紀以前に成立した付加体 (四万十帯) が広く分布している。また、地域南側にはそれを覆って新第三紀～第四紀の火山岩類 (肥薩火山岩類) がある。Fig. 1Cに示すように上記地質図上で岩盤崩壊は付加体地域にのみ分布していることになっているが、後述する津奈木町福浜の崩壊のように一部、肥薩火山岩類に所属すると思われる岩石が崩壊した箇所もあった。

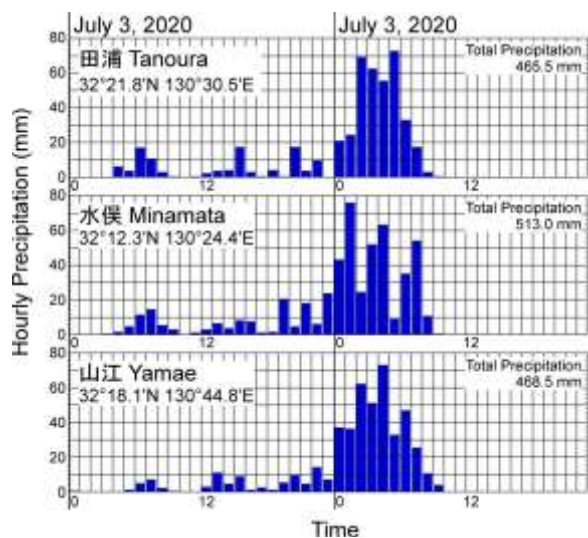
Fig. 2 Hourly rainfalls of the three meteorological station on July 3 and 4 around south Kumamoto.

豪雨は7月3日午前中から4日の午前中にかけて断続的に強い降雨をもたらした。気象庁アメダスのデータを参考にすれば、芦北町田浦、水俣市、山江村で特に3日深夜から4日未明に降雨が集中していた (Fig. 2)。下記に記述する斜面災害をもたらした降雨も、大部分が4日の未明からの雨と考えられる。

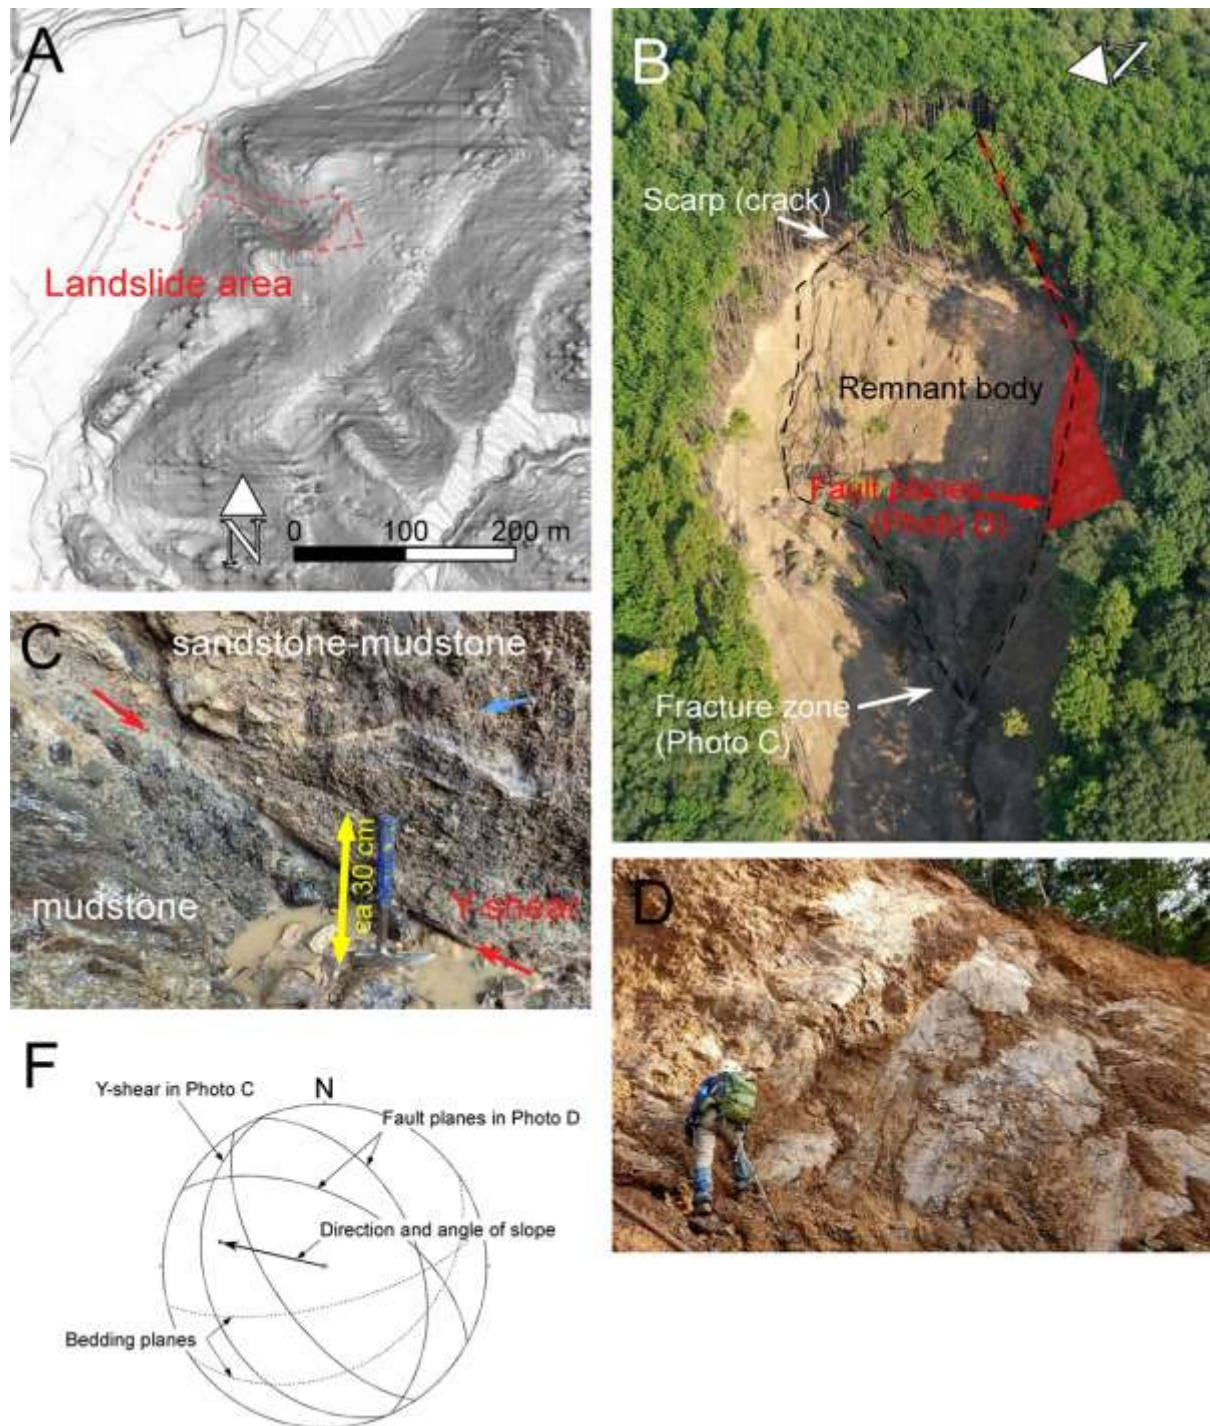
Fig. 3 Geological and Geomorphological characteristics of Miyanoura landslide site. Subfigure A shows high-resolution 1-m DEM slope map. Photo B shows the source area of landslide and remnant block after the landslide. Photo C shows the large fracture zone bounded slope. Photo D shows the fault planes worked as detachment planes of the landslide block. Subfigure E shows stereo projection of exposed fault planes and Y-shear planes in the fracture zone (lower hemisphere projection).

崩壊前に取得された航空レーザー地形データによる傾斜量図 (Fig. 3A) では、特に急斜面上において地形モデル作成時のアーティファクトと思われる筋や植生に起因すると思われる突出部が出現しているが、低地ではあぜ道なども観察でき、高さ1 m以下の段差などが緩斜面上では観察できるとされる。あらためてこの傾斜量図を観察すると、崩壊前には小谷があり、今回の崩壊はこの小谷の谷頭部を拡大させるように発生したと思われる。また、崩壊地の上方には緩斜面があり、今回の崩壊はこの緩斜面を含んだ斜面が崩壊しているが、傾斜量図の観察では緩斜面上に、線状凹地や連動的な小崖などの重力斜面変形の進行によって生じるような微地形を発見することはできない。崩壊は前述した小谷の谷頭部で発生しているが、発生直後には、崩壊の背部尾根側に三角形の連続する小段 (崖) が残された。この小段は1~2m程度の段差があり、斜面変動は、前面の崩壊だけでなく、さらに広い範囲で発生した (Fig. 3B)。

現地で崩壊後に露出した地質の状況としては、崩壊物質によって削剥されて露出した谷の北側には泥岩、谷の南側や崩壊源には砂岩が主体の砂岩泥岩互層が認められた。この風化砂岩は亀裂が多く風化の程度の大きい。また、表面の崩壊物質を観察する限り、崩壊物質は風化砂岩がほとんどであった。

重要な斜面内部構造としては、谷に沿って最大幅1 mの破碎帯 (Fig. 3B, C) があり、この断層破碎帯は断層運動によって破碎された物質 (断層ガウジ) を含んでおり、複合面構造も発達していた。断層破碎帯は、岩盤の強度と風化の境界でもあり、断層破碎帯より下位の泥岩は風化の程度が上位の砂岩よりも小さく堅硬であった。もう一つ、重要な構造として、崩壊頭部の南側の砂岩には複数枚の平滑な面が露出していた (Fig. 3B, D)。この面は波を打つように大小の波長を持って湾曲しており、せん断作用によって形成されたと考えられる断層面である。断層面は、前述した三角形の小崖の南側の1辺に連続しており (Fig. 3B)、この面が分離面となっている。さらにこの面の姿勢と、前述した断層破碎帯は崩壊源の下方で交差しており (Fig. 3E)、断層によって分離していたくさび型の岩盤が今回崩壊したかと思われる。

強度境界でもあり風化の境界であった断層破碎帯は、おそらく岩石の透水性が大きく上下で異なる境

界でもあり、断層破碎帯上方の岩石は断層破碎の影響を受けて破碎されたために強く風化していた。そして、浸透水が断層破碎帯で遮水され、上方のくさび形の岩盤が水圧で駆動されたことが崩壊につながった可能性がある。

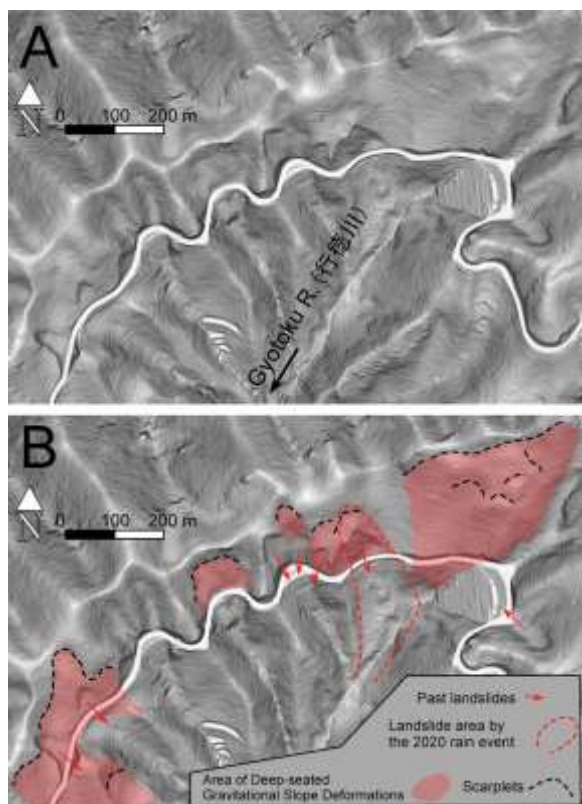
崩壊地は北東—南西方向に伸びる尾根を構成する斜面上にあり、その尾根に沿って道路がある (Fig. 6)。過去の国土地理院の空中写真データベースを分析したところこの道路は1988年から2003年頃に建設されたと考えられる。また、周囲にも斜面对策工事がされており、道路建設中または建設後に崩壊が頻発していた可能性がある。

崩壊の発生前に取得された航空レーザー地形データによる傾斜量図 (Fig. 6) を観察すると、尾根の南東側には、小崖と地形的な膨らみ (凸型縦断形の斜面) といった重力斜面変形によると考えられる地形があり、今回崩壊した場所もその地形的な膨らみの一部であった。道路は、重力斜面変形による斜面の

下端部を切断していたものと思われる。

崩壊地に露出した岩石は黄色、褐色、白色に著しく風化しているチャート、砂岩、泥岩からなる混在岩である。さらに、崩壊の流下方向に傾斜する断層面、同じく断層面か節理の可能性がある崩壊範囲とその外側を区分する平滑な不連続面、そして、斜面を概ね水平に切断する破砕帯が認められた。

今回の崩壊の素因は重力斜面変形が発生していた斜面の下端部の切断があったことが大きな理由と思われる。また、付加体地域に頻出する断層面や断層破砕帯がすべり面や分離面、そしておそらく透水性の境界として働いた。強い風化で岩石が強度を失っていたことも崩壊の素因であった。

Fig. 6 The high-resolution 1-m DEM slope map (A) and its geomorphological explanations (B) for Gyotoku River landslide.

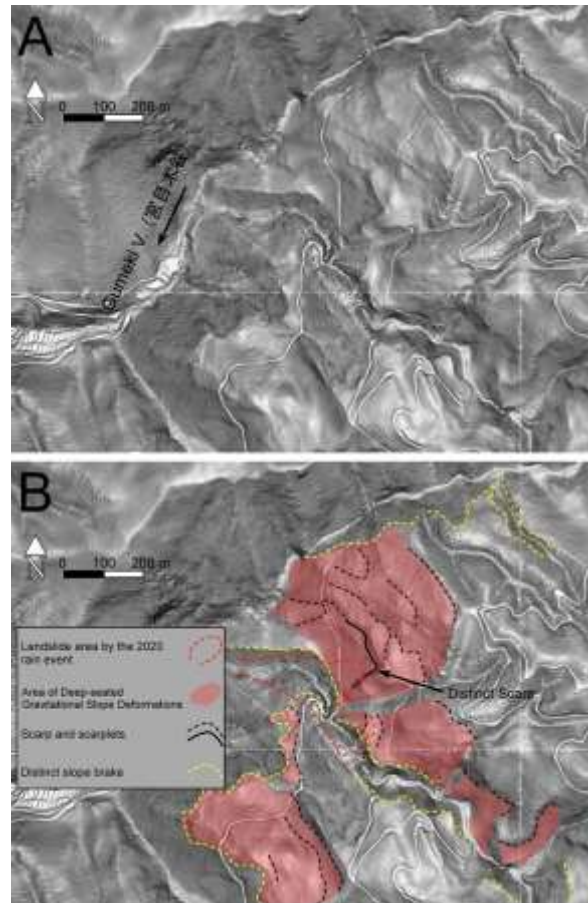
崩壊発生前に取得された航空レーザー地形データによる傾斜量図（Fig. 7）を観察すると、現地には顕著な遷急線が宮目木谷の南側（左岸側）や支谷にあり、これらの遷急線を変形させるように、小崖や断面形が凸型の斜面形状を持つ重力斜面変形が発生しているのが観察できる。遷急線周辺は長期的には不

Fig. 7 The high-resolution 1-m DEM slope map (A) and its geomorphological explanations (B) for Gumeki Valley landslide.

安定であり、重力斜面変形や崩壊が発生しやすかったと思われる。今回の北側の崩壊部分には比較的明瞭な崖地形がその上方にあり、崩壊発生前に既に崖を境界として岩盤の分離が開始していた可能性がある。また、南側の崩壊もその形態から考えて、崩壊時に河川遷急点の上流側への後退をもたらしている。遷急点は河川による侵食量が大きく、その周辺は不安定になりやすかったと考えられる。

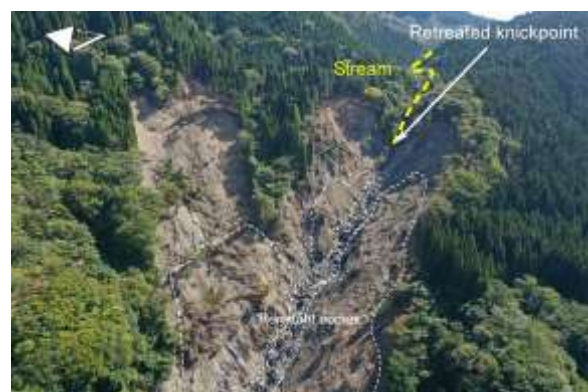
同崩壊は、南北2つの部分からなり（Fig. 7, 8），十分に接近できていないが、目測では崩壊源の最大幅が合わせて約100 m、崩壊源の最大長が約150 mで、最大の崩壊深さは10 m程度であると思われる。谷には2020年10月の時点でも多量の崩壊物質が残存していた。

Fig. 8 The overview of Gumeki Valley landslide and geomorphological explanations.

斜面下方にある溪流は、地形図では河川との記載がないために常時流水は無いと思われるが、そこに流入する集水面積は図上計測で1.8 km<sup>3</sup>と大きく、豪雨時には大量の降水が流下したと思われる。おそらく、この溪流による斜面下方の侵食が崩壊の大きな誘因である。
