君塚康治郎

## 第一 海平—原保斷層附近

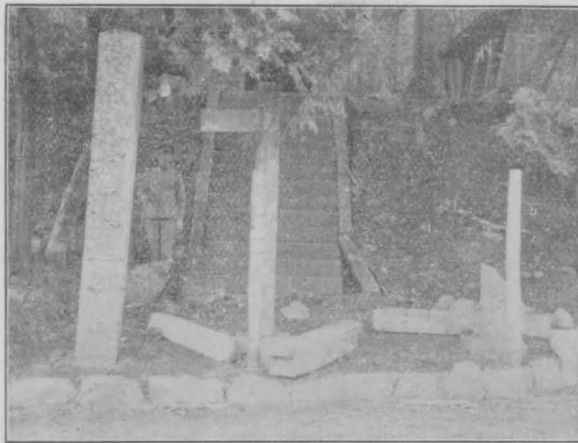
## 第二圖

函南村田代火雷神社鳥居の(斷層側)北に移む  
動せたる狀を東より望む

る所に北八十五度西の龜裂があつて南側は凡そ五十糎落下する。斷層及び龜裂により圍まれた凹所に水を湛へてゐる。再び西縁道路に沿ひ雁行斷層を成して火雷神社の鳥居の僅か西方を横ざり田代部落の西端を走り西縁の丘陵に沿ひ輕井澤の西端に及ぶ。火雷神社では石段と鳥居との間を過ぎ東側即ち鳥居側は北に移動すること八十二糎に及ぶが垂直的の移動は認められぬ。田代輕井澤間にあつては略間道に並行して走る。輕井澤に近い畑では東側の北に移動すること一米六、西側が陥没して〇米六に達する。火雷神社附近で此の斷層に並走する斷層を見られるが、此所では前述の斷層の西凡そ四十米のところにも斷層があつて東側凡そ一米の落下を認められ、幅員四十米の小地溝を形成してゐる。又浮橋の北方約二千米の小字八丁と稱する所では六條の並走した斷層を見られるを以て、本斷層は一條ならずして並走せる數條の斷層を伴ひ幅員四十米内外を算し或は増し或は減じつゝ南下するものと思惟せられる。

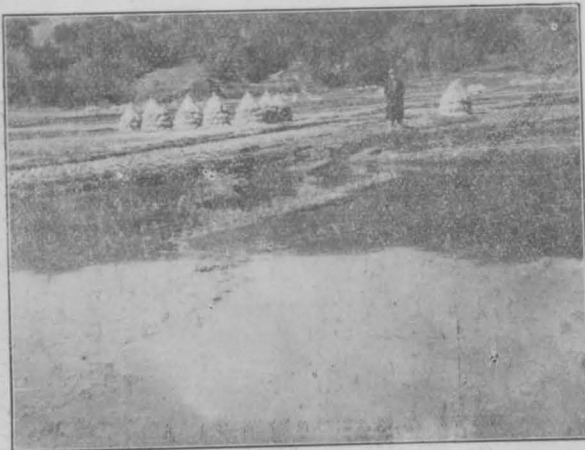
第三圖

に達するが全面に亘り鍋狀斷層により陷沒せるを認められる。盆地の周邊では只龜裂となるが、同心圓をなす。中心に進むに従ひ階段小斷層をなしてゐる。此階段小斷層の認めらるるは直徑約三百米で落差十五糎乃至五糎、中心に近づくに及び、傾斜せる階段をなす。中心の陷沒凡そ七〇糎に達し水を湛へてゐる。

函南村田代盆地陷沒中央部に於ける傾斜階段斷層

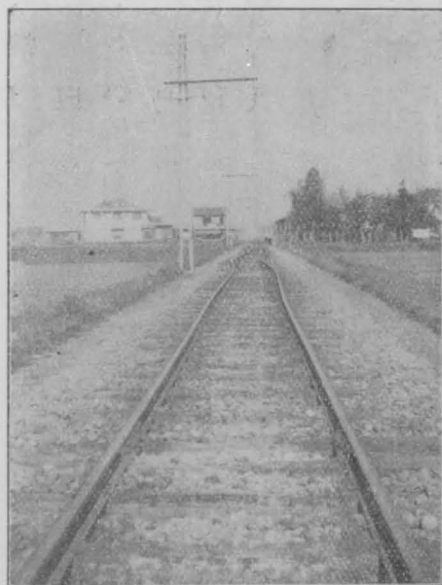
第 四 圖

大仁線伊豆仁田驛の南方凡二十米の地に北六十五度東の龜裂二條を水田中に認む此の龜裂に沿ひ鐵路はS字狀に撓曲してゐる。

大仁線伊豆仁田驛の南方十二米の地の  
路線を撓曲する方より望む

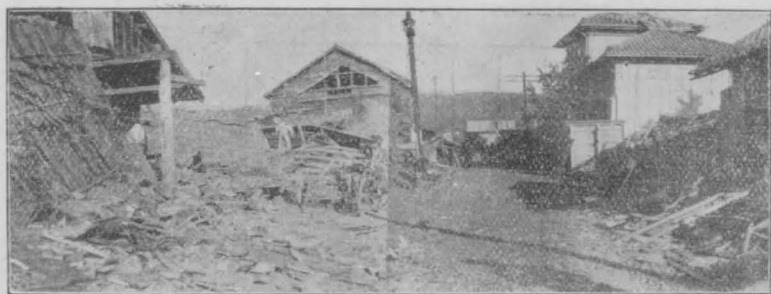
## 第五圖

伊豆長岡驛前通の倒壊家屋を方より望む

名は大仁線原本停車場の倒潰に依る。また伊豆長岡驛附近では凡そ三十戸ばかりであるが死者十九名を算してゐる。

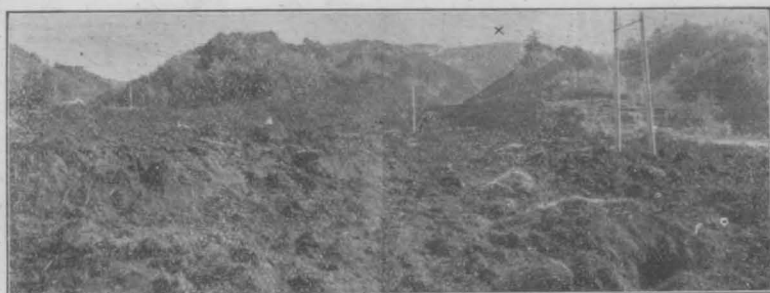
## 第六圖

下狩野村梶山の山津浪を西南より望む(×片瀬山)

梶山の東南東一軒のところ、四百六米標高の片瀬山及び北十五度西の方向に開いた谷の崩壊した塩埦が地震直後谷を傳うて押出し、谷口に位置した四戸の内三戸十五名を生埋めにし、尙も狩野川を突破して其の對岸の竹藪まで伸び狩野川を一時堰止めた。押出塩埦の厚さ二丈乃至一丈長さ十數町、幅二百五十米に達し、押出の方向は南五十五度西谷の方向である。附近狩野川岸には凝灰岩層を基盤に塩埦を堆積してゐる。上大見村原保の斷層の北西延長上に位置してゐる。
