## 吉野郡水災誌小字地名にもとづく1889（明治22）年 十津川災害崩壊地の比定（その1；西十津川）

### IDENTIFICATION OF LANDSLIDE LOCALITIES OCCURRED IN 1889 (MEIJI-22) BASED ON KOAZA NAMES IN YOSHINOOGUN-SUISAISHI (PART 1; NISHI-TOTSUKAWA)

By Masashige HIRANO, Hiroshi SUWA, Takayuki ISHII,  
Takashi FUJITA and Setsuo OKUDA

A large number of landslides were triggered by typhoon rain in 1889 over Totukawa area, Nara Prefecture, resulting a serious hazard. Their localities are identified exactly based on the Koaza name in the historical record on the Nishi-Totsukawa. Landslides larger than  $4 \times 10^4 \text{ m}^2$  in area have been shown on topographic map in 1911 (Meiji-44). Topographic features of gigantic landslides are still recognized clearly on the aerial photo in 1953 taken even 65 years after the hazard. However, total number 600 of larger landslides in the record is greater than the probable number 200 which was estimated by frequency-magnitude distribution of landslides and by photo-interpretation of landslide topography.

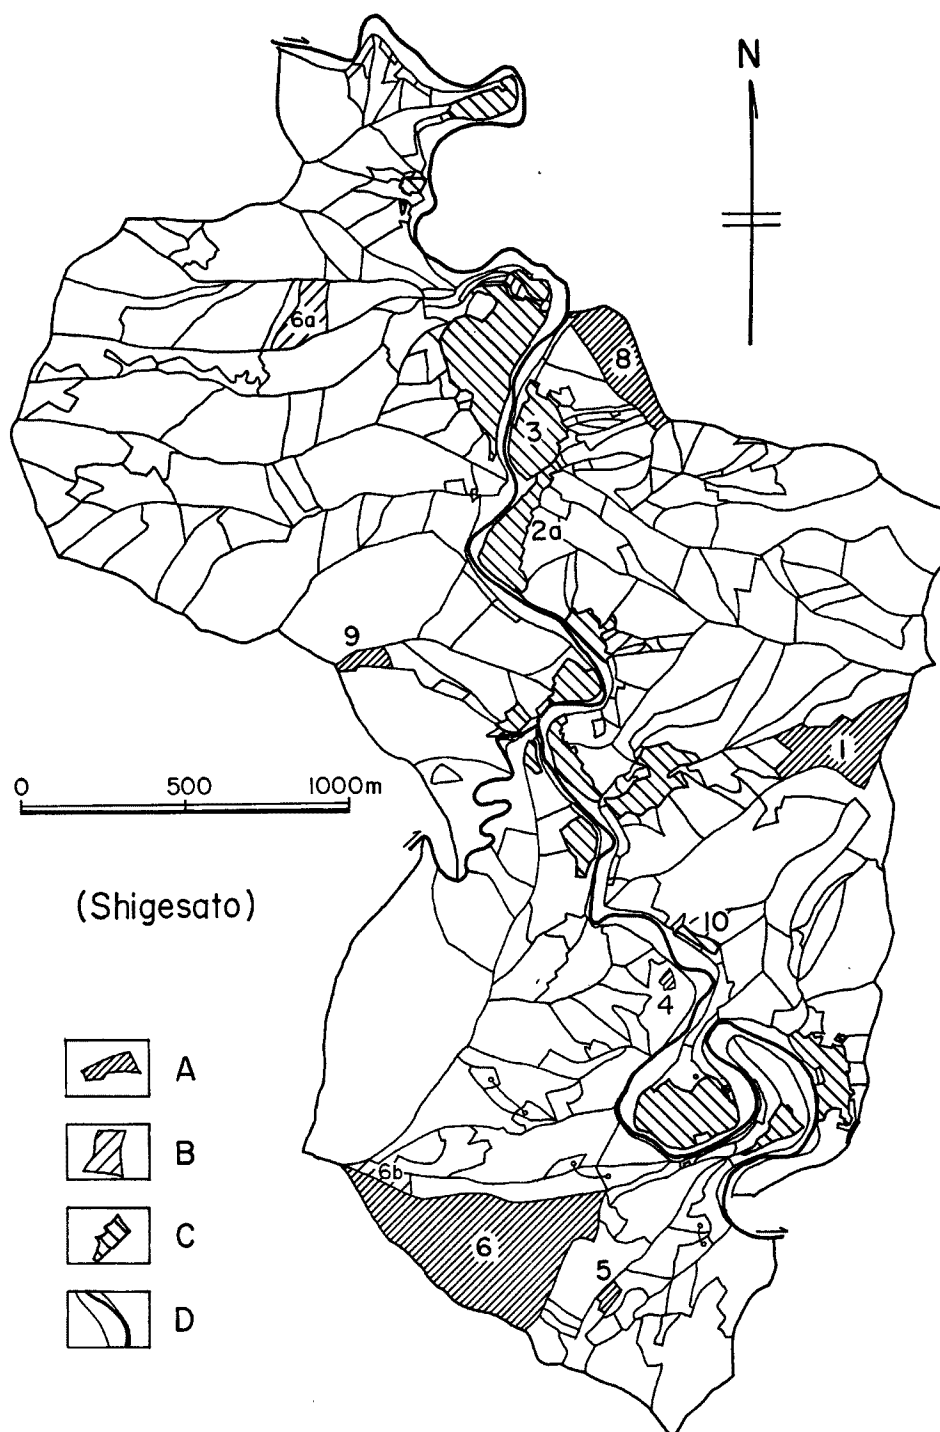
たとえば、旧西十津川村の大字重里については、Table 1 の中のB-1から10が崩壊および亀裂が発生した箇所の小字名であり、それに該当または関連する現在の小字名は表の右側に与えられている。大字重里における小字の境界と崩壊の発生した小字位置を図示したものが Fig. 1 である。崩壊地の大部分は森林簿で検索可能であったが、耕地もしくは宅地に関連したものは土地台帳と地引図の検索によった。

この作業過程で明らかになった問題点もいくつかあり、例えばB-6の扇佐古大塔山については、吉野郡水災誌中に「両山密接而シテ同時ニ崩落スルヲ以テ別記セズ」と注記がある。しかし一方、関連地名であるオオギサコ (6a) とオオトウ (6b) は、Fig. 1 における位置関係からみて明らかなように、全く別の場所である。したがって、大字重里にはオオギサコ (オオギノサコ) が2ヶ所あり、それらを区別するために大塔谷にあるものをオオトウオオギノサコと呼んだものであろう。そして、崩壊は後者において発生したのであり、扇佐古大塔山は注記のような二つの山ではないことになる。また、西ノ陰地 (B-7) は水災誌中に「民家アリ田野アリテ其ノ五分ノ四ハ南十津川村ニ属ス」と注記されている通りで、南十津川村 (水災誌第8巻) でも記載されているが、そこでは規模が縦180間横90間となっていて、Table 1 の中の数字と異なっている。

Fig. 1 Distribution of Koaza names giving the landslide locality in Shigesato district of West-Totsukawa area, where A; landslide locality, B; Koaza that related to landslide locality, C; Settlement, D; river and valley bottom. Numerals are common with those in Table 1.

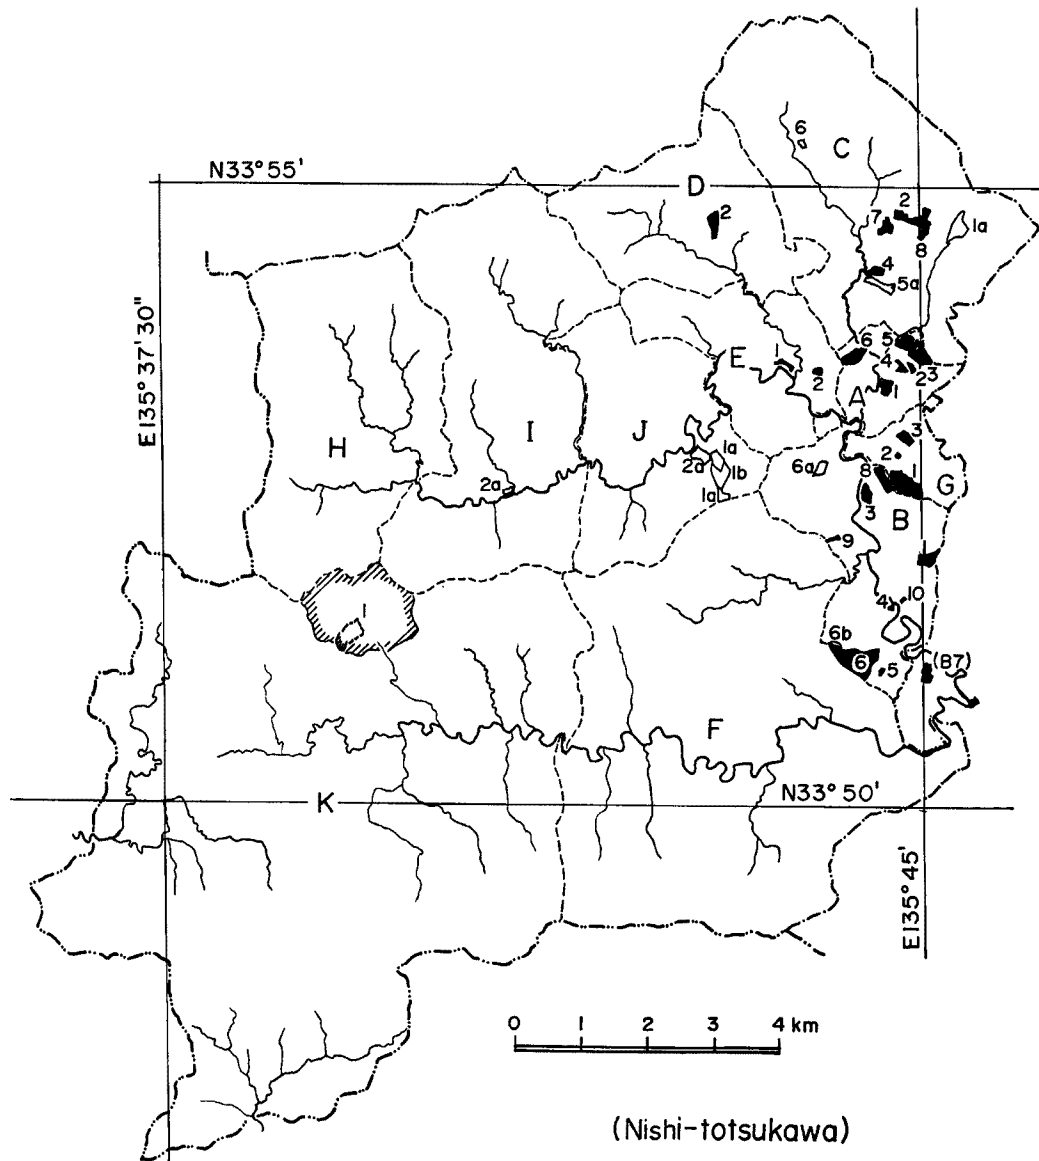
このような比定作業を各大字毎に行う事によって、吉野郡水災誌中に記載のある崩壊地の位置および分布を求める事ができる。Fig. 2 には旧西十津川村全域について作製した崩壊地該当小字及び関連小字の分布を示す。ただし、これが崩壊地のすべてではなくて、縦横各50間以上のいわゆる「大崩 (おおくえ)」でも小字名による位置の記載がなく、大字ごとの総数だけが記録されているにすぎないものが多数にのぼる。

このようにして得られた現在の地形図上における崩壊地該当小字の分布と比較すると、吉野郡水災誌巻頭の付図は図形のかかなりのひずみを伴っていて、主要な集落あるいは街道にその部分をのぞけば、必ずしも精度の高いものではないようにおもわれる。これは当時の状況下ではやむをえないことでもあっただろう。なお、Fig. 2 においては崩壊地が村域の東端部分に片寄っているが、この部分には旧高野街道が通っておりかつ集落も多く、このような状況が崩壊地の記載密度に反映したものと推定される。

Fig. 2 Koaza name giving or related the landslide locality in Nishi-Totsukawa area. Abbreviations are same as those in Table 1.

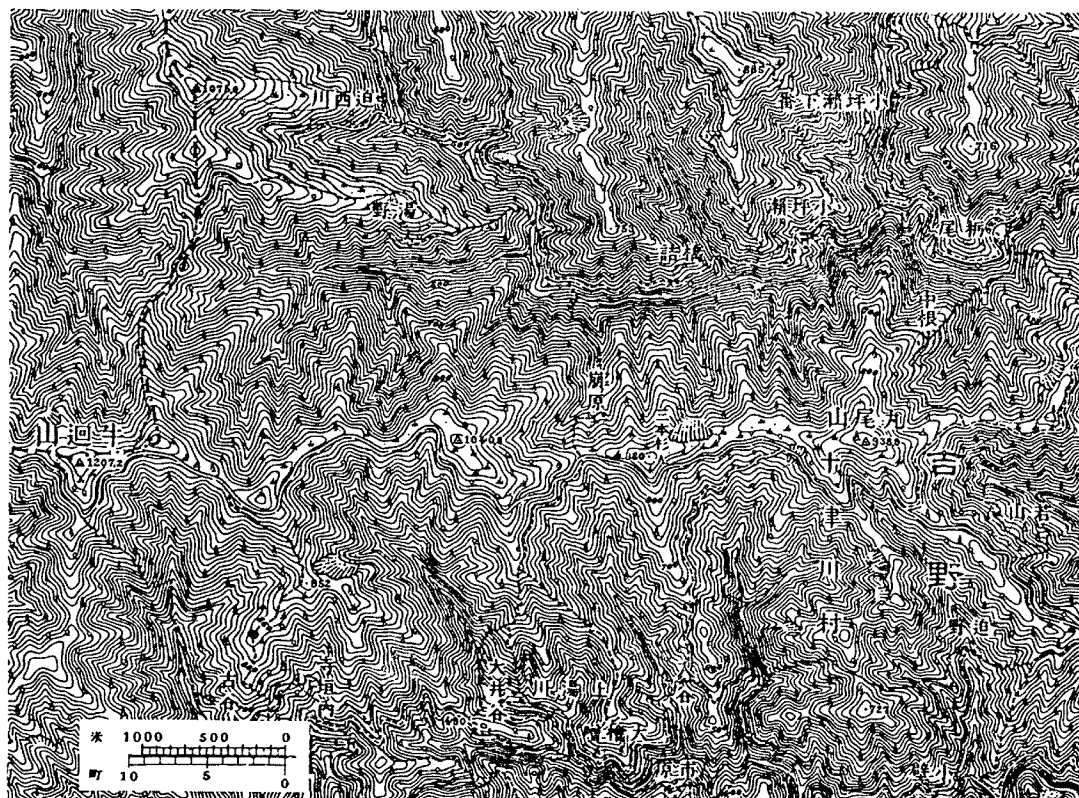
年代的にみて吉野郡水災誌に次ぐ災害資料は、明治44年に測量された一連の1/50,000地形図で、その価値については千葉 (1975b)<sup>2)</sup> がふれている。これら地形図には、**Fig. 3** に例示するように大規模な崩壊地が崩土記号あるいはごく一部は壁岩記号で描かれている。明治22年に発生したいわゆる「大崩」は縦横各々50間（約 90 m）以上であるから、1/50,000地形図上では約 2 mm×2 mm となり、記載が可能な大きさの変形地であろうかとも考えられる。このような観点から、**Fig. 4** には明治44年測量の1/50,000地形図「龍神」、「十津川」、「伯母子岳」、「釈迦ヶ岳」図幅にもとづいて崩土記号を抜き出し、その分布を示した。

A part of Ryujin quadrangle of 1/50000 by Geographic Survey Institute Japan.

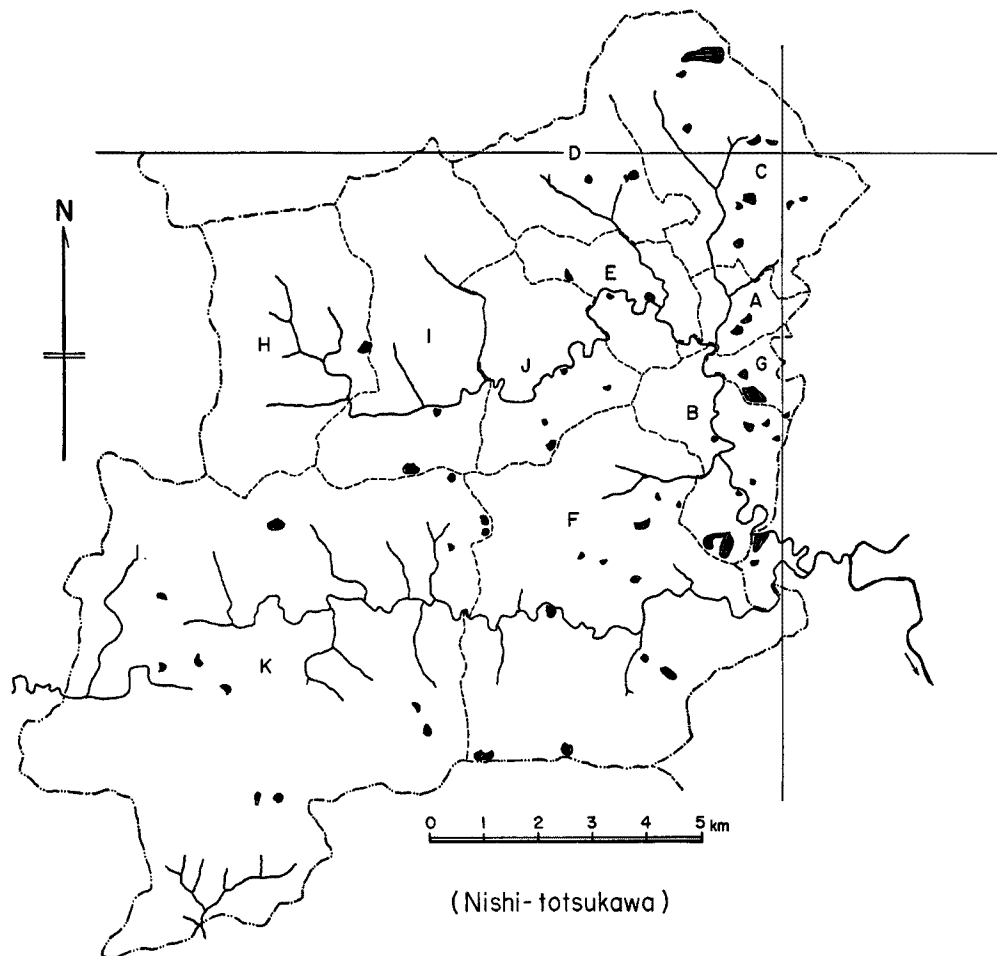
これと **Fig. 2** を比較すると、主要な崩壊地については極めて高い対応関係が認められる。すなわち、

**Table 1** のなかの桂釜山 (A-1)、扇佐古大塔山 (B-6)、釜中奥 (C-6)、大佐古山 (G-1)、大井谷奥山 (K-2) など、すべて該当部分に崩し記号が記入されている。比較のため、吉野郡水災誌第7巻中に規模の記載のある崩壊地について、換算面積(縦横の間数をかけて面積に換算したもの)の上位から順に配列すると **Table 2** がえられるが、上記のものはいずれもその上位を占めていることがわかる。

Fig. 4 Landslide distribution of Nishi-Totsukawa area detected on topographic maps of 1911 (Meiji-44).

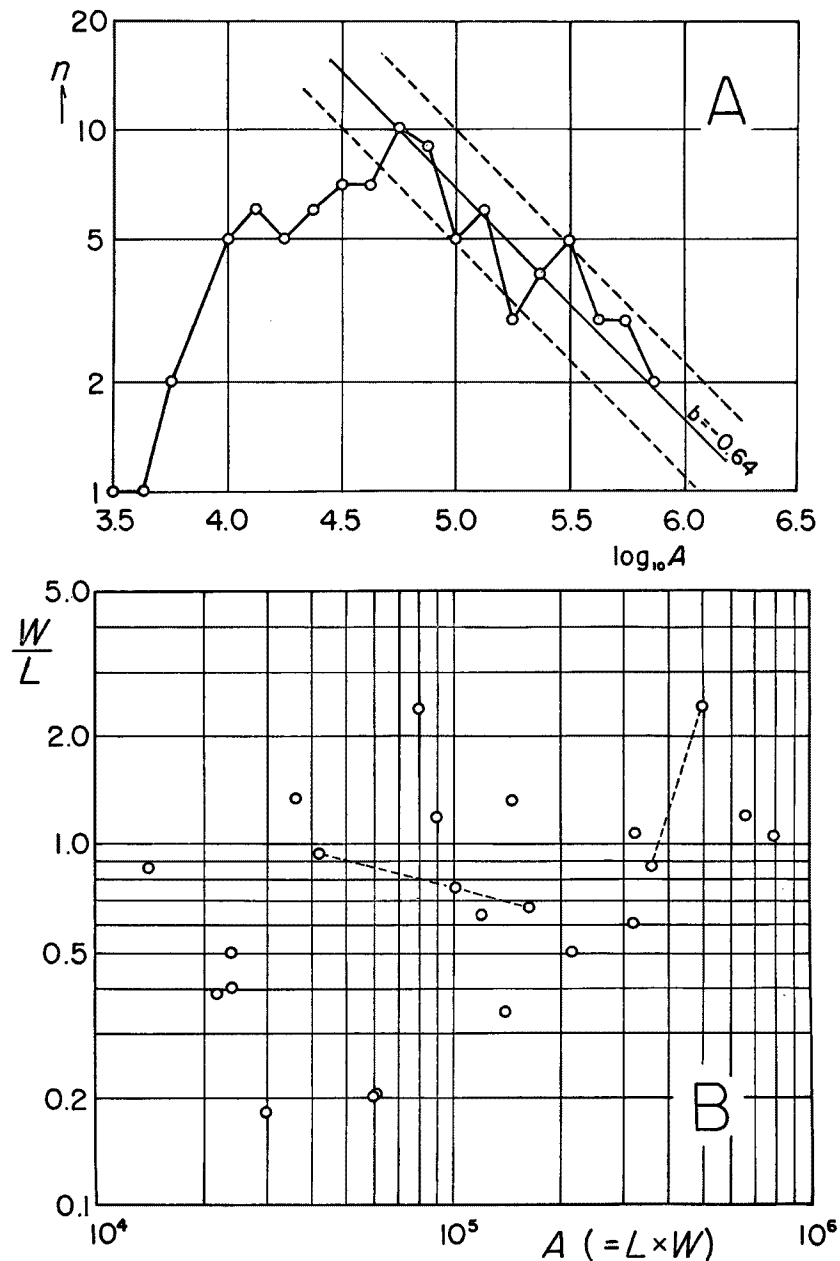
事実、旧西十津川村についても、 $n$ と $A$ の関係をプロットすると、Fig. 5A となり、 $b = -0.64$  は本地域でも良い精度で成り立っていると思われる。したがって、規模一定以上の崩壊地の総数は、初項を  $n_i$  とする等比級数の和の公式、

Fig. 5 Frequency-Magnitude (area) relationship (A), and Form ratio-Magnitude relationship (B) for landslides in Nishi-Totsukawa area, where  $L$ ; length,  $W$ ; width,  $A (=L \times W)$ ; area, and  $n$  number of landslides, respectively.

このことは、規模による崩壊のタイプの違いにも関係していると思われる。この点を確認するため、平野ほか(1984)<sup>9)</sup>が旧北十津川村について行なったと同様にして、崩壊地の規模と形状の関係を西十津川についてプロットすると、**Fig. 5B** がえられる。この図においては、大規模なものでは崩壊地の縦横の比が1.0前後となり、流れ盤の岩層滑りであると考えられるのに対し、小規模なものは一般に細長い形状を示し、谷あるいは集水部分にそう表層崩壊であったと考えられる。このような崩壊の性質の違いが面積で  $10^6 \text{ m}^2$  程度のところにあり、これを境に崩壊地形の保存状態が異なるものと考えられる。さらに、耕宅地の場合には何らかの復旧作業が行なわれたであろうから、規模に伴う特性の違いと地目(土地利用)が関係して、空中写真で判読可能な崩壊地の規模、あるいは地形的特徴が消失するに至る時間、が決定されているといえよう。

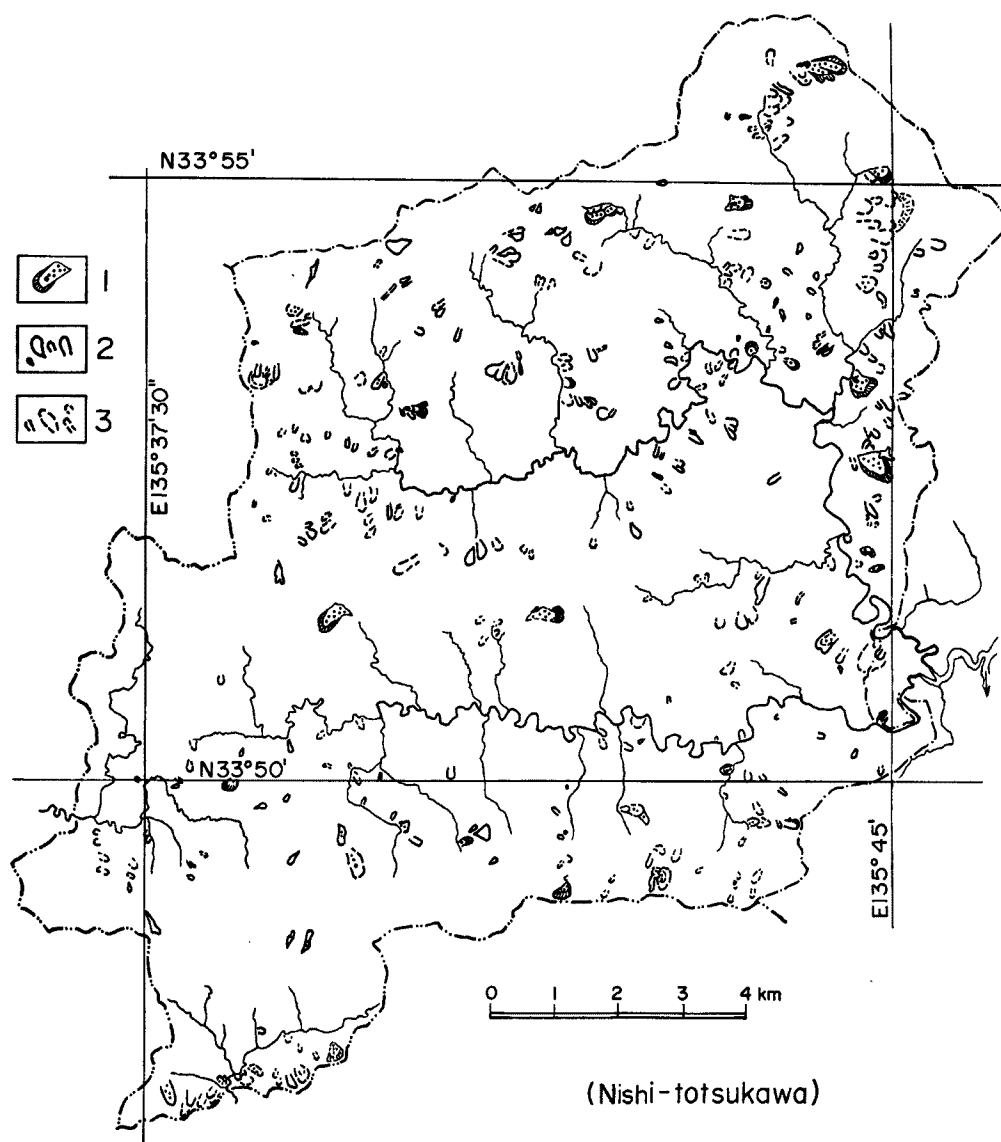
Fig. 6 Distribution of landslides probably occurred in 1889. These are detected by photo interpretation using the photos in 1953, 1971, and 1972, where landslide type 1; the large landslide with remarkable debris mound, type 2; with clear landform, and type 3; not clear on airphotos.

のとはほぼ同程度の明瞭さを有するものを空中写真上で判別し、ひろい出すことができる。それらにさらに空中写真上のみで判別できるものをくわえて明治22年に発生したと推定される崩壊地の分布を示したのが **Fig.6** である。ここに記入されたもののうちランクA～Cの総数は約300となり、そのうち明瞭なものは吉野郡水災誌記載の「大崩」の総数600よりはるかに少ない。その意味では、前節で1/50,000地形図に記入の崩土記号の数にもとづいて推定した約200という値のほうがむしろ信頼しうるものである。

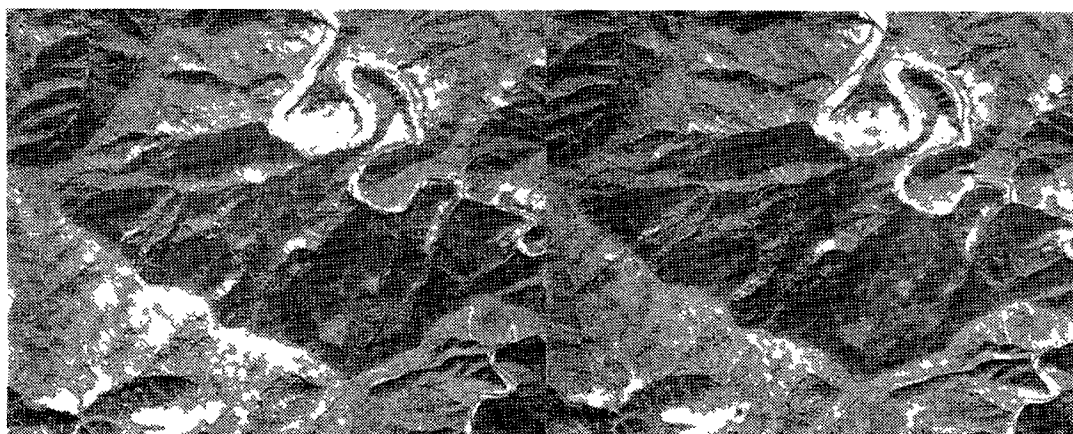
水災誌には縦480間横500間とあり、旧西十津川村では最大規模である。**Photo. 2**は1953年撮影の林野庁のものであるが、中央部の北西向き斜面がそれで、植生の回復により現在はやや不明瞭になったとはいえ、現在もこれに近い地形がのこされている。当時、崩土は足下の西川を横塞して、水深25間の重里新湖を生じたという。構造的には、おおむね流れ盤と考えてよい。これと同じむきの斜面の東方延長上に比較的大規模な捻山(B-5, 200間×150間)、西ノ陰地(B-7, 180間×240間)の崩壊地が分布しているし、亀裂発生の記載のある「智ノ坂」はこの西方にあたる尾根付近である(**Fig. 1**参照)。いずれも**Photo. 2**の範囲に含まれている。

Photo. 2. Stereopair of the landslide of Ōginosako-Ōtō-yama in Shigesato, Nishi-Totsukawa. After Yama-Kinki-8, C 32-11・12 on November 15, 1953.

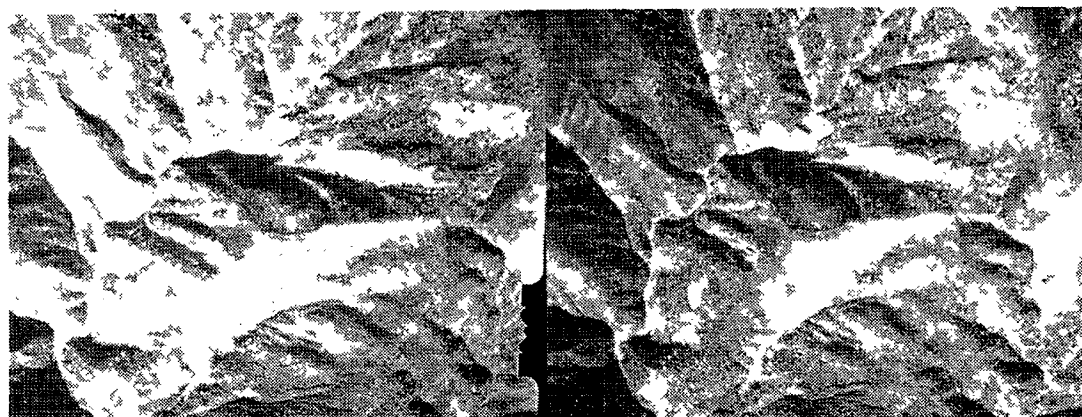
Photo. 3. Stereopair of the landslides at Kamanaka-oku in Imanishi, Nishi-Totsukawa. After Yama-Kinki-5, C25-152・153 on November 29, 1953.

と、それは水災誌記載の縦360間横180間より大きく、実物もそのとうり大規模である。ただし、その少し手前（南）にもうひとつ小規模なものがあり、それはほぼ水災誌に記載の規模であるので、これのみが記載されているのかもしれない。

1953年撮影の空中写真（**Photo 3**）には2ヶ所ともはっきりと写っていて、とくに上流の大規模なものでは稜線付近から崩落した崩土が一時的に谷をせきとめた形跡がのこされている。構造的にはむしろ横盤であり、そのためか、他の大規模な事例に比較して細長い形状を示している。したがって、この崩壊が **Fig. 5B** 上でやや特異な位置を占めていることは、地層の走向傾斜との関係から説明が可能である。

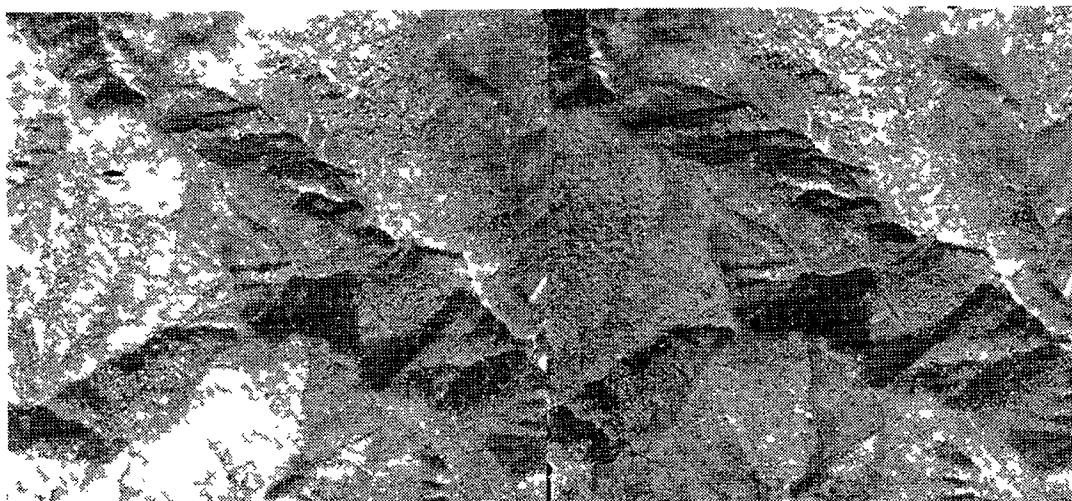
水災誌に縦117間横108間と規模の記載があるが（**Table 1, 2** 参照），**Photo. 4** に示すように現在も極めて明瞭な地形を残している。空中写真判読にもとづき1/25,000地形図にプロットした結果から求めた規模は、縦約 500 m 横約 300 m あって、面積換算で  $1.5 \times 10^5 \text{ m}^2$  程度 となって、水災誌記載の値の約3倍となり、西十津川で10位以内にはいる。しかも、間の位まで記した上記の値は、**Table 2** の他の例からみても明らかに、通常は10間の倍数で表現されている水災誌中の記述としては極めて異例である。したがっ

Photo. 4. Stereopair of the landslide of Oidani-oku-yama in Kamiyunokawa, Nishi-Totsukawa. After Yama-Kinki-8, C32-20・21 on November 15, 1953.

て、原記録が10間の倍数でかかれていたものとして、漢字縦書きで二百七十を意味する二七を一一七と間違えた可能性があり、それに伴って百八十を意味する十八を百八と解釈したと考えられなくもない。それぞれを270間と180間とするならば、面積換算で  $1.6 \times 10^5 \text{ m}^2$  となり、相応の規模であるといえる。地質構造は徳岡ほか(1981)<sup>17)</sup>によれば、ほぼ東西走向で北へかなり急傾斜とされているが、現地調査によると走向傾斜とも局所的に変化していて、傾斜は40度前後のところも多い。滑落崖にみられる露頭状況からは、ほぼ流れ盤と考えてよいとおもわれる。

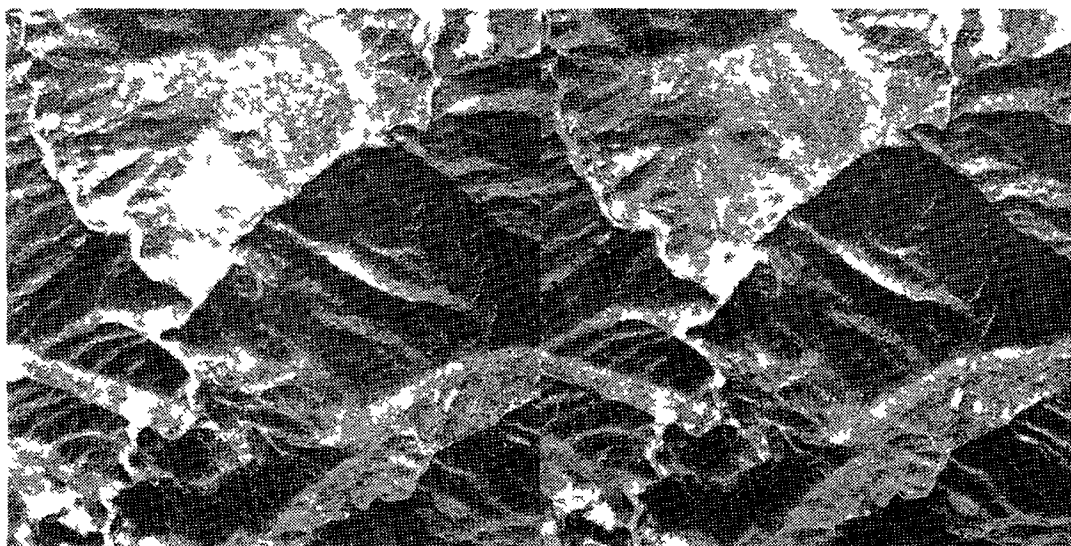
8月20日午前4時に崩落し、規模は縦400間横500間と記されている。Photo. 5では左下部分にあるこの崩

Photo. 5. Stereopair of the landslide of Katsuragama-yama in Tamagaito, Nishi-Totsukawa. After Yama-Kinki-13, C65-92・93 on December 14, 1953.

壊は、地形的には今西川の攻撃斜面に位置している。崩土は足下の今西川を横塞し、水位25間以上の桂釜新湖を形成、上流は字和郎戸（上流の支谷の合流点のやや上流）まで湛水した。1/5万地形図上には崩土記号が2つ記入されているが、**Photo. 5**に示すようにひとつの単位である。構造的には典型的な流れ盤である。
