## ミャンマーにおける高潮災害について —ヤンゴン港を中心とした港湾災害について—

### 要 旨

2008年5月2日にミャンマー西部に上陸したサイクロン（NARGIS）は沿岸に甚大な高潮被害を与え、イラワジ川河口デルタを中心に10万人以上の犠牲者をだした。最大都市ヤンゴンでは復興の拠点ともなる内陸水運用の栈橋を中心とした港湾被害が生じ、100隻以上の貨客船が沈んだ。そこで、迅速な復興を支援するために、ヤンゴン港の被害を中心として現地調査を実施し、被害実態を明らかにするとともに、対策について提案を行った。

# **Storm Surge Generated by 2008 Cyclone NARGIS in Myanmar - On Harbor Facility Damage -**

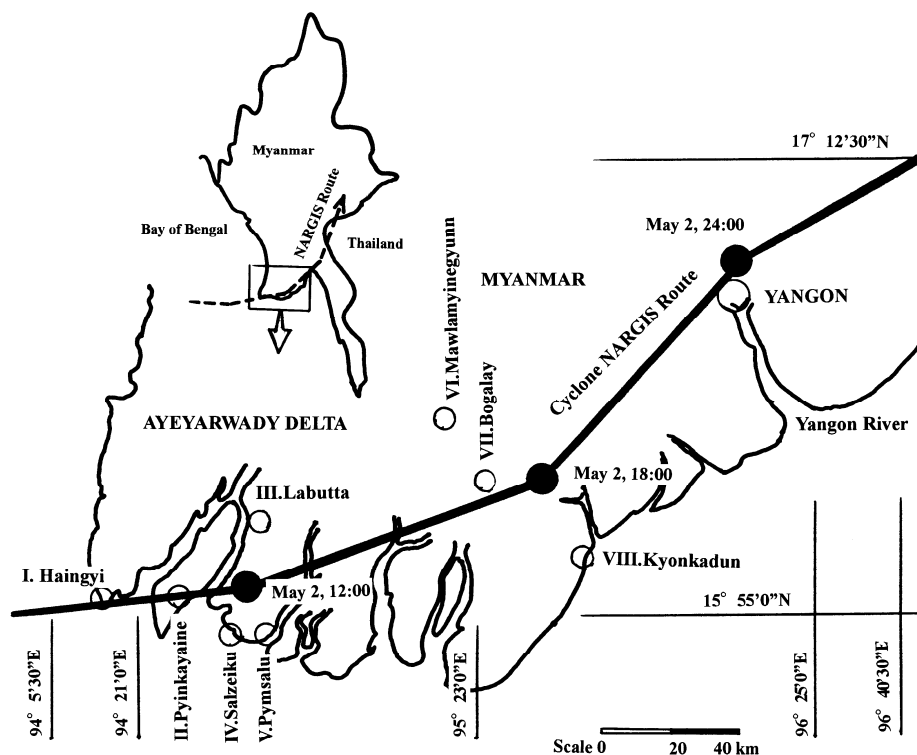
Fig.1 は、ミャンマー気象水理庁（DMH, Department of Meteorology and Hydrology, Myanmar）が、緊急に高潮痕跡高（地表から）を調べ、サイクロン NARGIS の中心位置経路と測定地点を示した図である。図中に白丸で示す浸水高調査位置（I～VIII）がミャンマー気象水理庁によるものである。Fig.2 にミャンマー気象水理庁から提供されたデータを基にして、西海岸から調査位置（I～VIII）順にメートル表示で換算した浸水高を示す。ただし、被災地の混乱のため基準面から痕跡を測量した結果ではなく、低地帯での概略値である。最も被害が大きかったイ

Fig. 1 Storm surge inundation depth and trace of cyclone measured by DMH  
(modified by author)

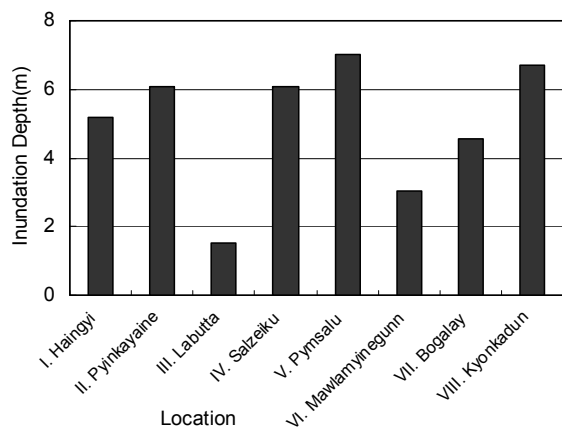
ラワジデルタにおける高潮浸水高は最大で6~7mであった。

Fig. 2 Inundation depth above ground in measurement point ( by DMH )

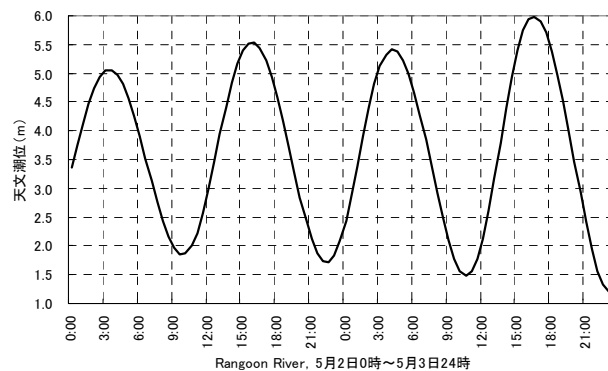
Fig. 3 に潮位定数から推算したヤンゴン港の潮位

変化を示す。天文潮位はサイクロン中心が最も接近した5月3日早朝に満潮に近くなり、このときに大きな浸水被害が生じたと考えられる。なお、MPAの潮位表によると満潮水位は5.2mであり、測定した痕跡高と最高水位(D.L.+5.2m)の差を高潮偏差とした。

Fig. 3 Metrological tide in Yangon

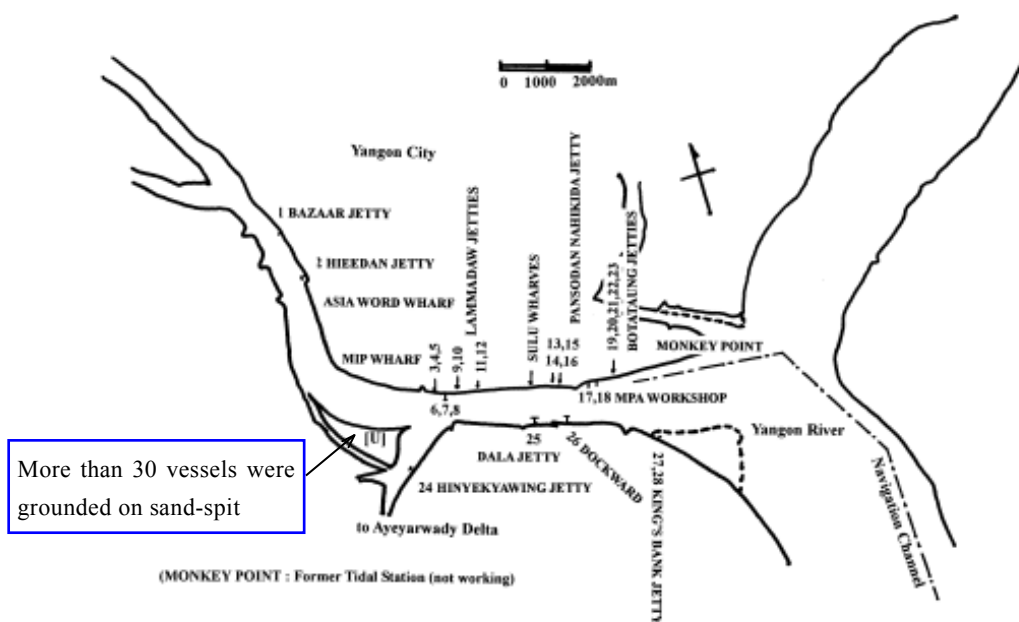
現地痕跡調査は、Fig. 4 に示したヤンゴン港平面図中の北岸2箇所(栈橋 No.13 および No.19)と南岸1箇所(栈橋 No.25)で測定した。図中の[U]は、30数隻の船舶が打ち上げられた中州である。調査では、ヒアリングにもとづき室内や家屋前面での最高水位を求めてD.L.上の高さに換算した。その結果、ヤンゴン港北岸での高潮偏差は最高で1.86m(No.13)、南岸で0.90m(No.25)であった。南岸は田園および湿地帯が広がり、河川を溢れた水が広く流れてしまうため、痕跡高が北岸よりも小さくなった。

Fig. 4 Map of Yangon harbor and location of broken pier

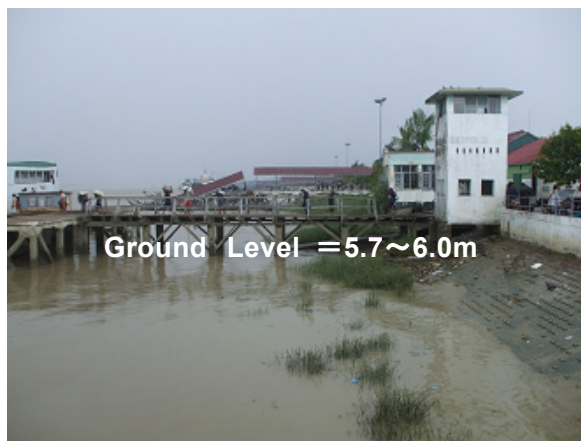
Photo 1 にヤンゴン港北岸の栈橋と護岸の高さの関係を示す。市内の地表面や護岸上の道路面(G.L.=D.L.+5.70m)は朔望満潮時の水面(H.W.L.=D.L.+5.80m)より低い場合があり、ヤンゴン港では大潮の際には、局所的に市街地の一部が浸水することもあり得る。栈橋取り付け部のピアの天端高(表面)は地表道路と同一面となっており、この高さは全栈橋で同一である。NARGIS 来襲時には、高潮の潮位

Photo 1 Relation of pier, seawall and road

(H.H.W.L.(2008)= D.L.+7.06m)は護岸より高くなった。したがって、高潮来襲時には、背後の市街地に浸水していたと考えられる。現地調査でも岸壁背後の倉庫壁面に浸水跡と考えられる泥跡を確認している。

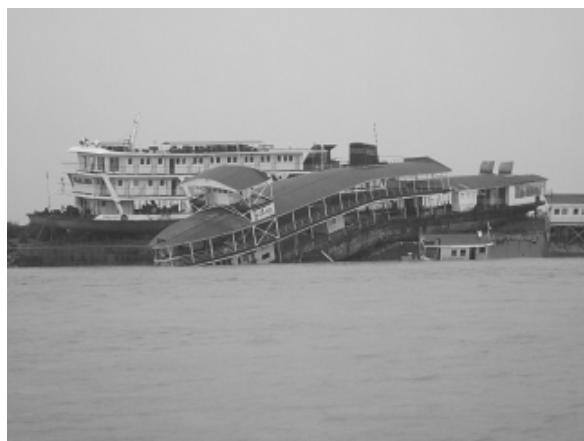
Photo 2 Lifted up vessel on sand spit [U]

Table 1 に MPA による高潮被災前後の貨物動態の比較を示す。従来は 22 航路が運行されていたものが、2008 年 5 月 26 日現在 4 航路しか復旧されておらず、貨物量は 1/4 に、乗客数は 1/3 に減少している。また港内に係留されていた多くの内航用船舶は沈没し、航行の障害となっている。Photo 2 に中州 [U] に乗り上げた船舶を示す。

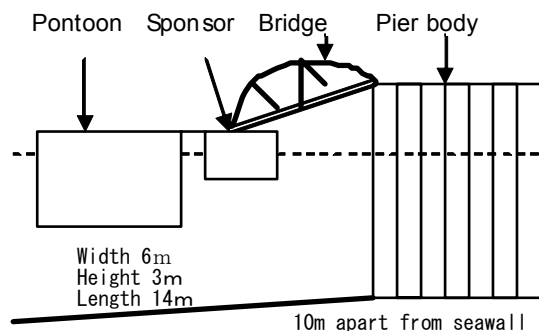
Fig. 5 Cross section of floating pier in Yangon

Fig. 5 に標準的な構造を示す。図中の栈橋本体 (Pier) は鉄筋コンクリート製の杭により製作された杭式岸壁構造で、天端高は 5.70m で設計され、一部を除き大きな被害を受けていない。連絡橋 (Bridge) は長さ 24.4m のトラス橋で、潮位の変化に応じて上下方向に移動可能である。浮き基礎 (Sponsor) は、連絡橋を支える小型ポンツーン (Pontoon, 矩形浮体) である。ポンツーンは船舶の接岸場所であり、ポンツーンに平行に貨物船ならびに旅客船が接岸する。

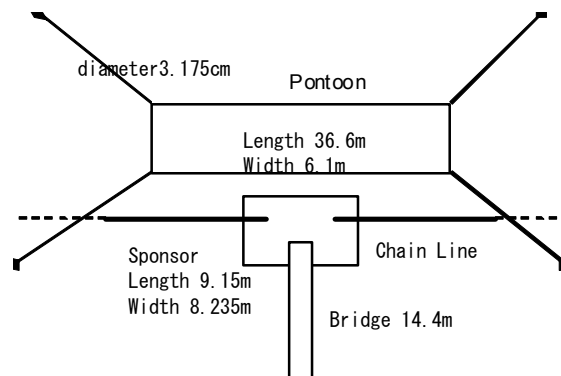
Fig. 6 は、MPA 資料を基にしたポンツーンの係留状態を示している。ポンツーンの長さは約 37m で 4 本のチェーンによって係留されている。図中のポンツーン 4 隅から延びている太実線が係留チェーンを示す。チェーンの呼径は 3.175cm である。栈橋本体と連絡橋は、本体に設けた穴に直立のピンを差し込んだ構造となっている。

Fig. 6 Plane formation of floating pier

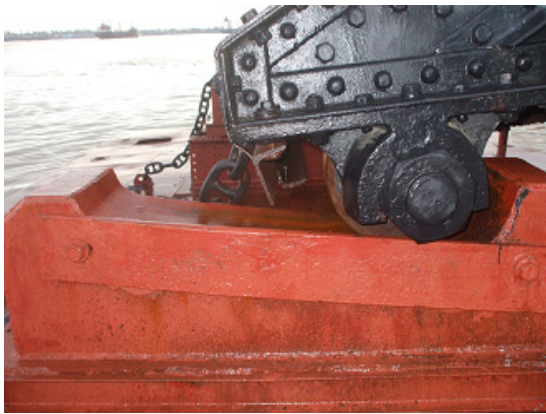
連絡橋と浮き基礎は、Photo 3 に示すようなローラーを介して接続されており、軸回りの回転と浮体運動で定義されるスウェイ方向 (ポンツーン短軸方向) の運動に対しては追従できるようになっており、大きな潮位差を有する水域の係留施設としては適している。ただし、サージ方向 (ポンツーン長軸方向) 運動に対しては自由度が無く、係留チェーンの張力だけでポンツーンの水平運動を支えなければならない構造となっている。

Photo 3 Connection of floating small pontoon and Bridge

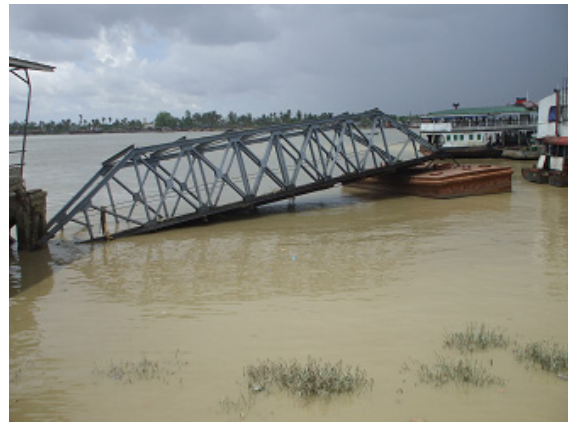
連絡橋の大部分は、大きな水平運動によって接続点が破壊され水中に落下していた。このとき、単純に落下したのではなく、ねじれ方向の力が作用したために、連絡橋自体も一部折れているものがあった。被災連絡橋は27基であり、1基を除いてすべて被災したが、形状が大きく変形していないものは一部引き上げられて、再使用が可能であった。

Photo 4 Damage of connection bridge

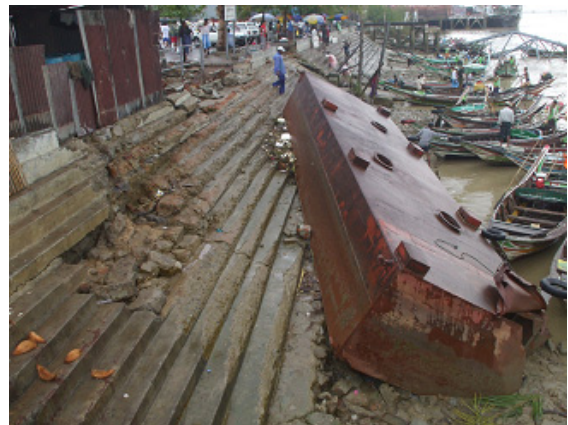
ポンツーンの被災状況を見ると、係留チェーンが

付随しているものではなく、ほとんど係留チェーンが切断されたことによって流出し、沈没したか陸岸に打ち上げられたものと考えられる。ポンツーンは大型の浮体構造物であり、漂流すると衝突によって陸上構造物へも危険を及ぼすので、流出対策等が今後必要と考えられる。被災総数は12基である。

Photo 5 Broken pontoon on seawall

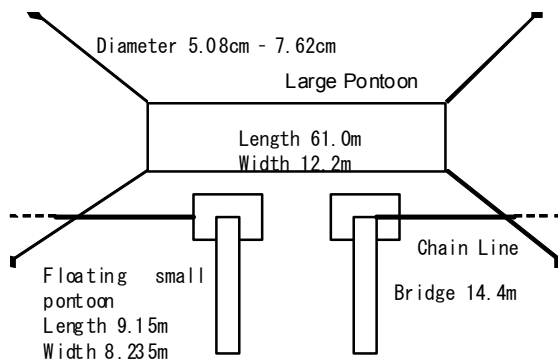
ヤンゴン港内で唯一被災箇所が無く、残存した栈橋が存在した。これは主に政府機関の船舶が使用する専用岸壁で大型のポンツーンが使用されている。Fig. 7 に被災しなかった栈橋の大きさを示す。栈橋本体は、複数の小型ポンツーンを連結した構造であり、長手方向に屈曲できる構造となっている。また、通常のポンツーンに比べると、ポンツーンの水平運動を抑止できる浮き基礎および連絡橋が2基となっており、安定性が増している。チェーン呼径は約2倍になっていたの、破断荷重は4倍に増加すると考えられる。下流側に杭式の外洋貨物用湖底岸壁が位置しており、流れによる力が小さくなって影響など地形的な要素もあつ

たと思われる。

Fig. 7 Remained pontoon ( Combined type)

近隣の通常型ポンツーンが被災している状況を考慮すると、ポンツーンの大型化とそれに伴う係留チェーンの強度増強なども高潮時の対策としては有効であろう。チェーンの破断を防止するには、衝撃力を吸収できる弾性チェーン（平石ら、1995）の使用も検討できる。また、係留チェーンの延長、中間シンカーの活用等も有効で、ポンツーンの流出が防止できれば船舶を強固に係留することで船舶漂流も防止することが可能になる。したがって、今後の詳細な現地調査や情報収集の過程において、係留チェーンの長さやアンカー形状などが明らかになれば、ポンツーンの動揺計算も可能になる。
