## 6. 戸建住宅の不同沈下事例

ー隣地掘削・腐植土層への盛土・盛土の圧縮沈下ー

深井 公 （積水ハウス）

## 【報告】隣地掘削に伴う戸建住宅の不同沈下事例

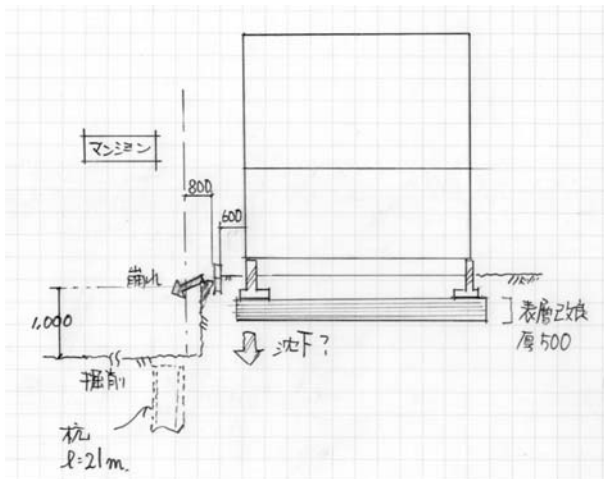
図 1 概略断面図

現地は沖積平野に位置し、沖積層が 15~20m 程度堆積する軟弱地盤地帯にあたる。付近は住宅街として発達している地域である。該当地は 1985 年に木造 2 階建から軽量鉄骨造 2 階建に建替えられた。1993 年西側隣地にて、木造 2 階建住宅が解体され、重量鉄骨造 4 階建のマンションが着工した。5 月末に基礎工事が着工され、GL-1m 程度まで掘削されたが土留めのための矢板などは施工されず、境界 CB が掘削側に倒れた（図 1）。また、建物基礎と地盤の間に隙間が発生した。また、1 階南面のクロスに大きなひびわれが発生し、一部のドアが力を加えなくとも自然に開くようになった。

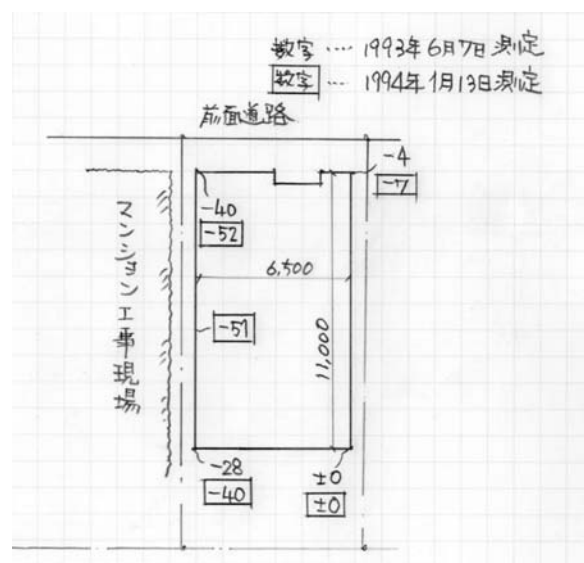
図 2 建物レベル測定結果

業者乙は、境界ブロックをやり替え、施主甲は内装の調整をした。11 月にマンションは竣工した。その頃から施主甲は自宅の状況に違和感を覚え、1 月に施主甲側で建物レベル調査を実施したところ、最大 52mm の不陸が発生していることが確認された（図 2）。施主甲は再度業者乙に申し入れたが、話し合いがつかず、1996 年に損害賠償請求裁判をおこした。

施主側の負担で、土台相当部からジャッキ UP を実施し、上部構造の水平を確保した。

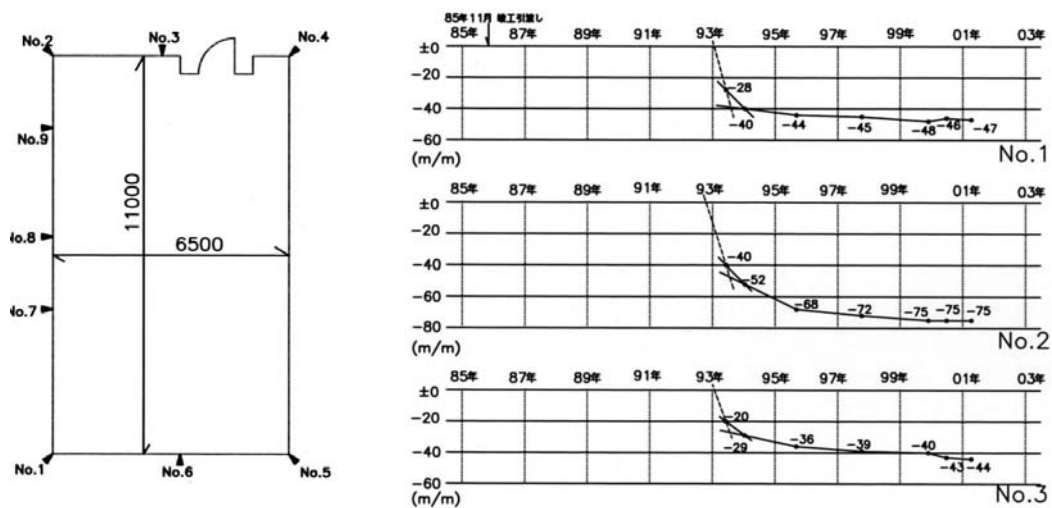
図 3 主要測定点の時間沈下曲線と不陸発生時期の推定

施主甲は継続的にレベル調査を実施して、不陸の進行を確認し、時間沈下曲線を示した（図 3）。該当宅地のスウェーデン式サウンディング試験結果は、表層から自沈層が連続する地盤であり、該当建物には地盤補強として表層改良厚 500mm が施工されていた。業者乙の実施したボーリングデータによれば、粘性土地盤が主体で N=0 も含む軟弱地盤であり、支持杭を GL-21m まで打設していることが示された。

土層や施工状況から①掘削後の粘性土は軟弱であり、自立しなかったこと ②荷重バランスが崩れ、粘性土の底版がヒービング破壊した ③地盤破壊したことで、鋭敏比の高い粘性土は大きく強度低下し、新たな圧密沈下が生じた 等が現実的には考えられる。

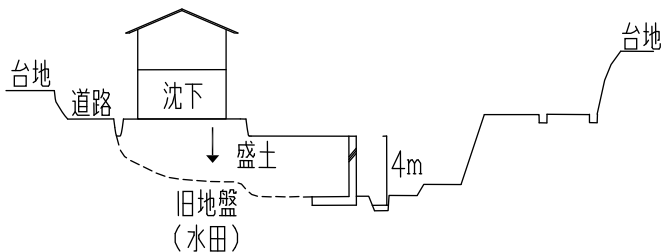
図 1 地形概要図

現地は台地に挟まれた谷底平野に位置し、水田として利用されていた。2.5~4m 程度の盛土により、14 区画の住宅団地となった（図 1）。盛土造成後、間もなく 2 階建て戸建住宅が建築された。基礎仕様は布基礎で地盤補強工事は実施されていない。築後 3 ヶ月頃からサッシのクレセントの掛かりが悪い等の不調が発生していた。築後 11 ヶ月の時点で、レベル計測を実施したところ相対最大沈下量 122mm、最大傾斜角 10.7/1000 を確認した（図 2）。

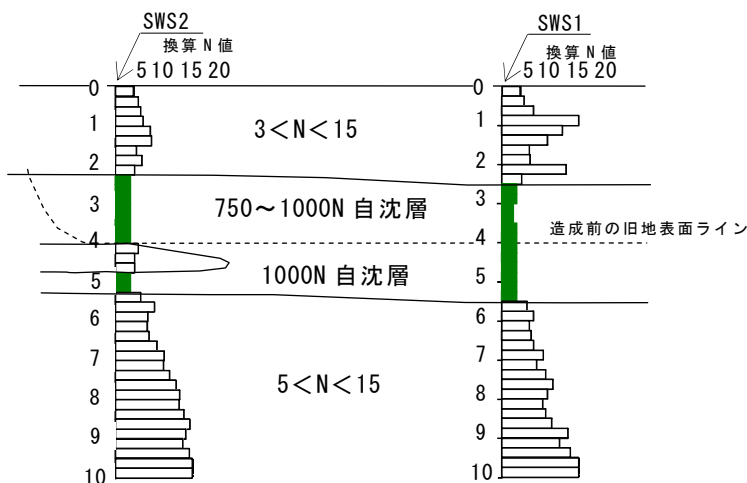
図 3 SWS 試験による地盤推定断面図

スウェーデン式サウンディング試験（以下 SWS 試験）の結果と造成計画平面図から読み取れる旧地表面（元の水田）ラインを図 3 に示す。

- ・盛土されていることを全く意識していなかった。
- ・SWS 試験の結果より荷重の影響範囲と考えている GL-2m 程度までは自沈層がみられず、支持力の問題はないと判断した。
- ・盛土は意識していないことから GL-2.5m 以深にみられた 750~1000N 自沈層の沈下を全く意識していない。

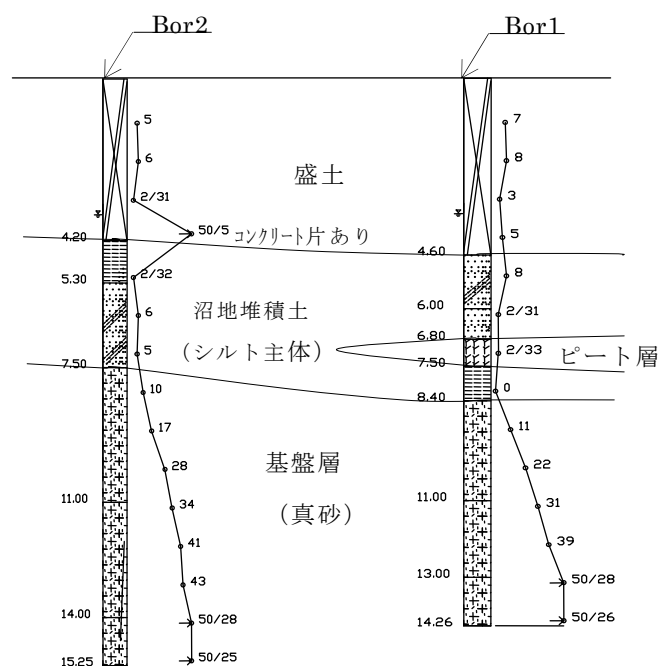
図 4 ボーリング結果による地層推定断面図

GL-4～8m に軟弱な沼地堆積土がみられ、沈下量の大きかった東側 Bor1 には圧縮性の高いPEAT層も存在している。圧縮性の高いPEAT層が含まれる地盤に対して沈下対策なく 4mの盛土がなされたため、その盛土荷重により大きく沈下したことが伺える。さらに盛土下部にはコンクリート片があり、SWS 試験の自沈層も介在する。品質の悪い造成宅地となっている。

隣宅地が更地であったことから、曳家し、元の地盤に鋼管杭を打設して曳き戻した。教訓として以下のことがあげられる。

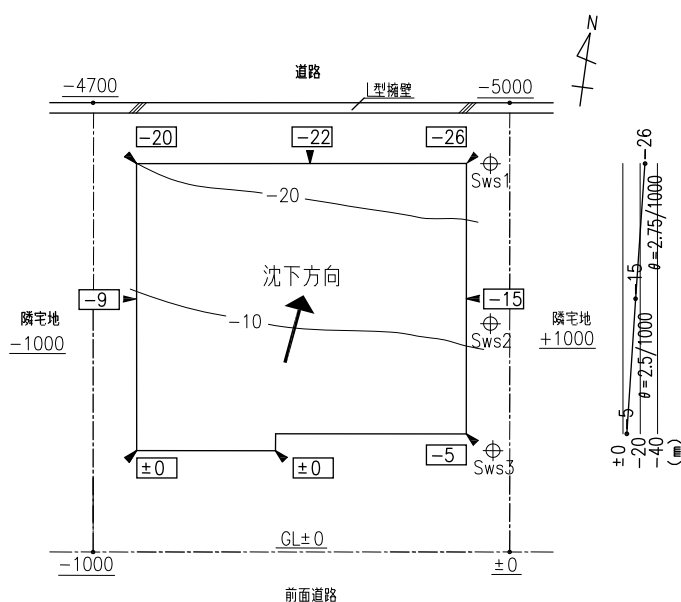
図 1 相対沈下量 (mm) と傾斜角

現地は山地を大規模造成した団地の一区画であり、二階建戸建住宅が建築された。基礎仕様は布基礎で地盤補強はされていない。ほぼ同様の建築条件で半年早く竣工していた東側隣宅地の戸建住宅に不同沈下が発生していたため、本建物においてもレベル測量が実施された。竣工後 6 ヶ月の時点で最大相対沈下量が 26mm、最大傾斜角が 2.75/1000 となっていた（図 1）。

鋼管杭打設によるアンダーピニングによる不陸矯正工事を行った。

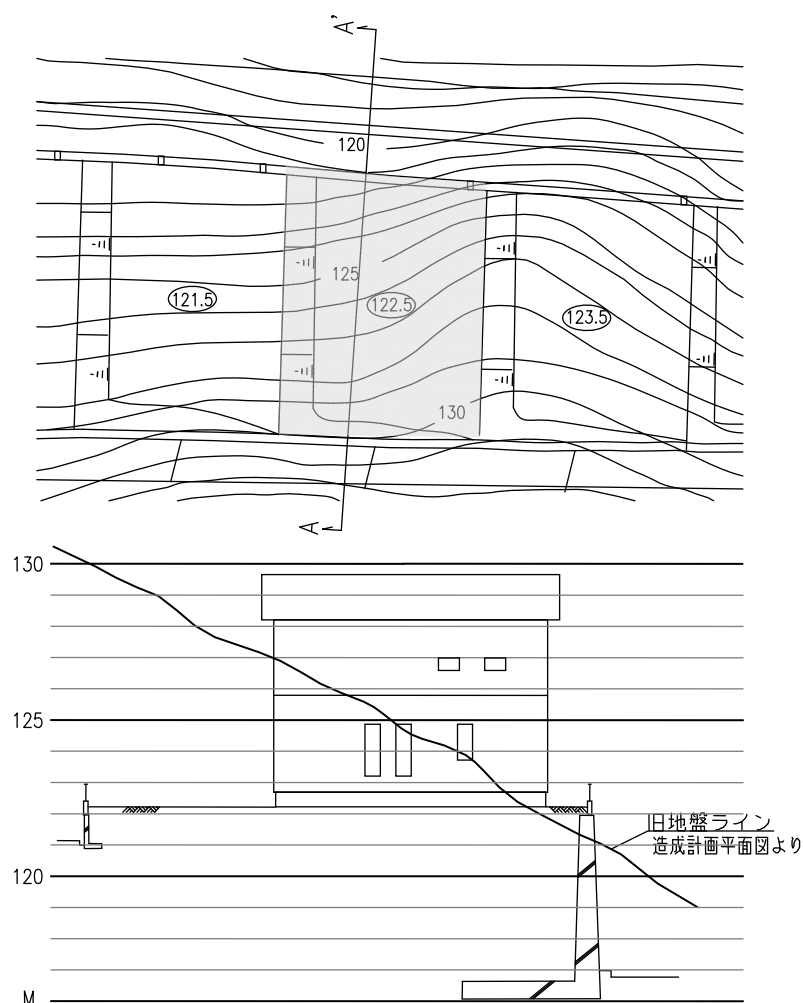
図 2 相対沈下量 (mm) と傾斜角

また、造成計画平面図から該当宅地の断面図を図 2 に示す。

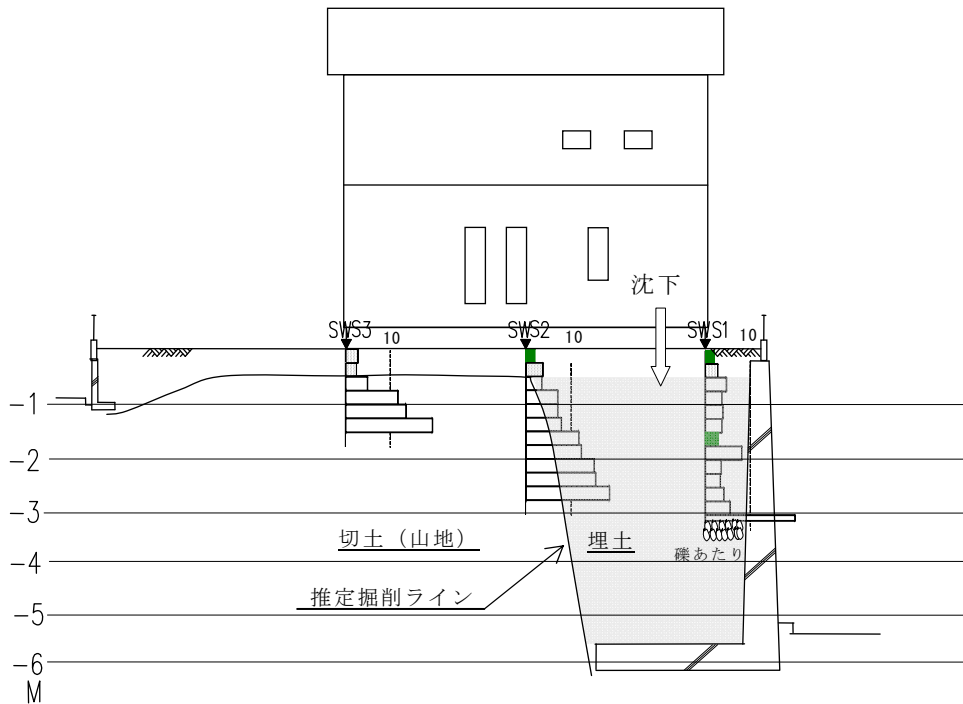
図 3 SWS 試験結果と推定断面図

宅地のほとんどが切土の範囲となっているが、見えがかり高さ 5m の L 型擁壁が存在している。L 型擁壁の場合、ベースを設けるため見えがかり高さ程度は掘削されていることが多く、L 型擁壁の背面土は埋土（盛土）となる。スウェーデン式サウンディング試験（以下 SWS 試験）の結果とともに図 3 に示す。

埋土の収縮によって不同沈下が発生している。建物の支持地盤が切土、埋土（盛土）にまたがる場合、切土側には収縮沈下は発生しないため、不同沈下となりやすい。
