## 1995年兵庫県南部地震による 宝塚・芦屋における建物被害の分布特性

Distribution Characteristics of Building Damage at Ashiya and Takarazuka Cities Due to the 1995 Hyogoken-nambu Earthquake

By Akio KITAHARA, Teizo FUJIWARA and Yoshiyuki SUZUKI

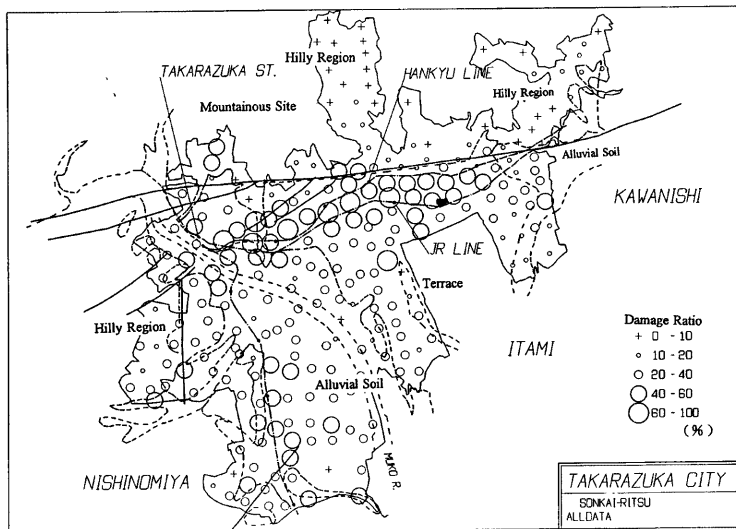
Fig. 1 Distribution of building damage and location of faults at Takarazuka City

宝塚市ではほぼ全数の建物について地震による損壊率が調査されている。損壊率は調査シートに基づいて判定された構造各部の被害の評点を合計したものである。また、建物種別や建設年代などと共に損壊率が整理されている。ここでは、このデータに基づき各町丁ごとに全建物の損壊率の平均値を求めて Fig. 1 の地図上に示した。○が大きい方がその町の被害が大きいことを表している。被害は北部の東西に連なる帯状の地域、南部の一部地域に集中していることがわかる。このような分布がどのような原因で生じたかを知ることが建物被害発生メカニズムを探る手がかりとなる。被害分布に影響を及ぼす2つの要因（構造物側の要因と地域的な地盤・地質条件）について以下に述べる。

Fig. 1 中に太い実線で示したものは宝塚周辺の活断層の位置<sup>5)</sup>である。また、点線は地質の境界（山地・丘陵地、河岸段丘、沖積低地）を示している。北部の東西に伸びる大きな断層（有馬-高槻構造線）の

上記の地域条件と被害の分布を比べると、まず、丘陵地では被害が非常に小さいことが明らかである。一方、堆積地では被害の分布は一様ではないが、被害の大きい地域は東西及び南北の断層の堆積地側に沿っているように見える。今回の地震ではこの周辺の断層は動いていない（地震を発生していない）と言われており、断層と被害の直接的な関係は考えにくい。しかし、断層の周辺では深層基盤構造（岩盤の深さ）が急変しているものと考えられ、このようなことが被害分布に影響していると推定される。

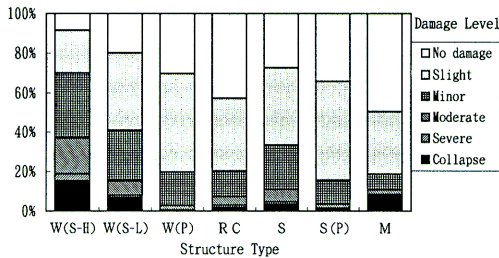
Fig. 2 Damage distribution with every structure types (Takarazuka)

Fig. 2 には上記のデータに基づいて木造、鉄筋コンクリート造などの構造種別と被害の関係を示す。ここで、記号 W (S-H) は在来軸組工法に木造建物で屋根の重いもの、W (S-L) は同じく屋根の軽いもの、W (P) は枠組壁構造法などを含むプレハブ工法による木造建物、RC は鉄筋コンクリート構造物、S は通常の鉄骨造建物、S (P) はプレハブ工法による鉄骨造建物、M は組積造建物をそれぞれ示している。なお、図中では上記損壊率に応じて、各建物の被害を無被害から全壊までの被害程度に読み変えている。この図より構造種別によって被害の程度が大きく異なっていることが読みとれる。特に、木造建物では屋根の重いものは軽いものに比べ程度被害が大きい。また、プレハブ造の建物の被害は非常に小さく全壊はほとんど発生していない。一方、非木造建物では、総体的には木造在来工法の建物よりは被害程度は軽かったものの、その中で組積造、鉄骨造がやや被害レベルが大きかった。

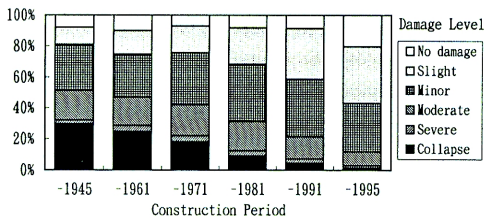
Fig. 3 Damage distribution with every construction period (wooden building, Takarazuka)

た。図より明らかなように建設年代が新しくなるほど被害が小さくなっており、1982年以後（耐震設計法が改訂された後）に建てられた建物には大きな被害はほとんど発生していない。建設年代と被害にこのような関係が生じたのには2つの理由が考えられる。1つは建物の設計法・施工法が年を追って向上し、建物の地震に対する性能が高まってきたこと、もう1つは建設年代が古いほど建物の部材が腐朽したり、白蟻に食われたりして弱くなっていることである。

地震被害は建物の耐震性に大きく依存する。近年建てられている建物程度の耐震性があればほとんど倒壊していないことが Fig. 3, Fig. 10 からわかる。建物の古さ（部材の接合部がしっかりしているか、白蟻に食われたり腐っていないか）、壁の量や配置（一般には壁が多く、適切に配置されるほど耐震性が高まる）、などをチェックし、弱いところがあれば積極的に補強をすべきである。耐震性の評価には一般の人々にもできる簡易な判定法<sup>9)</sup>があるのでまずそれを使って概略の診断をすることも可能である。

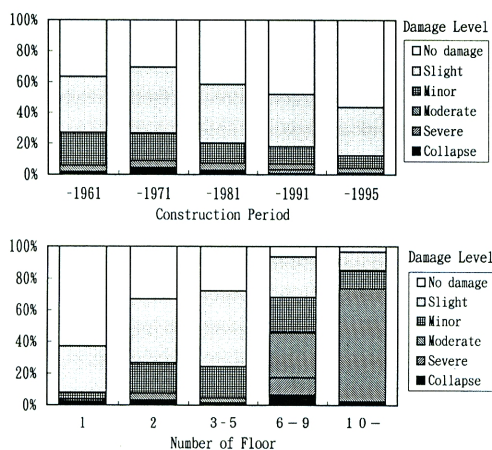
Fig. 4 Damage distribution related to the construction period and number of floor (RC building, Takarazuka)

**Fig. 4**には鉄筋コンクリート構造物に関して、被害と建設年代・建物階数との関係を示す。建設年代との関係では木造と同様右下がりの関係が見られるが、その中で1962年から1971年にかけて建てられた建物の被害がやや大きくなっている。この傾向は鉄骨造の建物に関しても同様であった。この時期はちょうど日本経済が高度成長期に入り建物建設が急激に進められた時期である。この時期の建物はその前後の建物よりも質が落ちている可能性を示しており、早急に耐震診断を行うと共に、弱点を補強していく必要があろう。建物階数では重い被害は6～9階建ての中層建物で最も多く、中程度の被害は10階建て以上の建物で多く発生している。

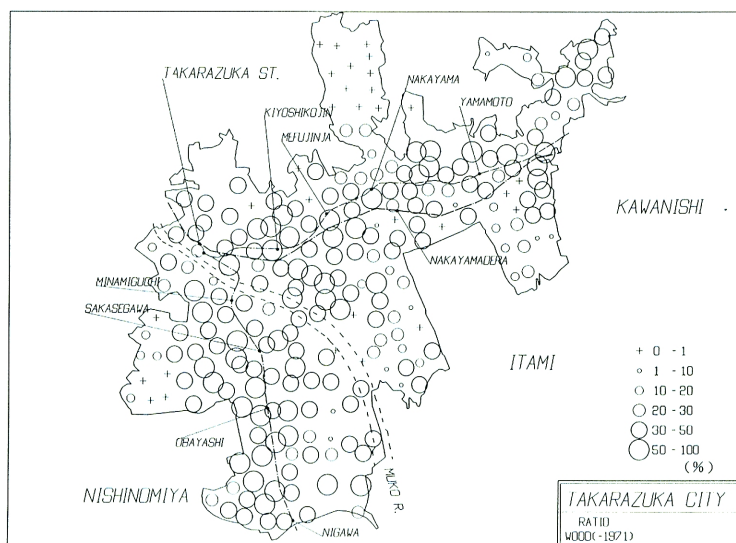
Fig. 5 Ratio of wooden building built before 1971

宝塚市の歴史的・地理的な発展の過程において、建物分布（例えば木造建物の割合、古い建物の割合など）は刻々と変化している。その一例として **Fig. 5**には宝塚市の各町丁における木造建物のうち1971年以前に建てられたものの比率を示す。東西の鉄道に沿った地域、および南部の一部地域に集中していることが見て取れる。逆に、北部の丘陵地や南部の住宅地には古い建物は少ない。また、**Fig. 1**に示した被害分布と古い木造建物の分布はかなり良く似た傾向を示している。被害程度は上述のように構造種別や建物の新旧により大きく異なるため、各町の建物の分布に応じてある程度被害の分布が予測されているものと考えられる。

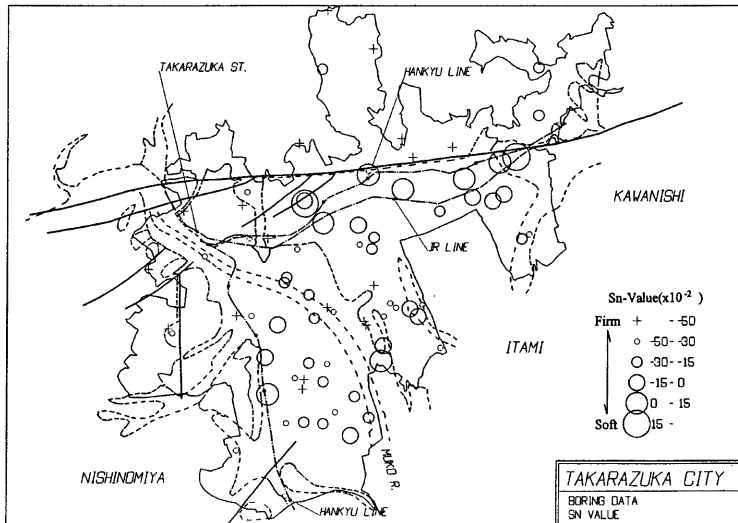
Fig. 6 Softness of surface soil

Fig. 6 には、表層の地盤（地表より数十 m 以内の地盤）の平均的な柔らかさを示す指標 Sn 値を、既存のボーリングデータをもとに杉戸・亀田らの手法<sup>6)</sup>により求め示している。○の大きい方が軟らかい地盤を示す。丘陵地では当然表層の地盤は硬いが、堆積地では様々に変化する。被害の大きかった地域は表層地盤の軟らかい地域とはほぼ一致しており、被害と表層地盤の軟弱さとの関連性が見いだされる。宝塚の場合、基盤岩の深さが急変する地域と表層地盤の軟弱な地域がほぼ一致しており、また、その地域が古い木造建物の多く存在する地域であったため、神戸市周辺の被害集中域からかなり離れているにも関わらず、震度 7 の被害が局所的に発生したものと推測される。しかし、これらの要因のどれが被害により大きな影響を及ぼしているかは即断できず、今後の詳細な検討が必要である。

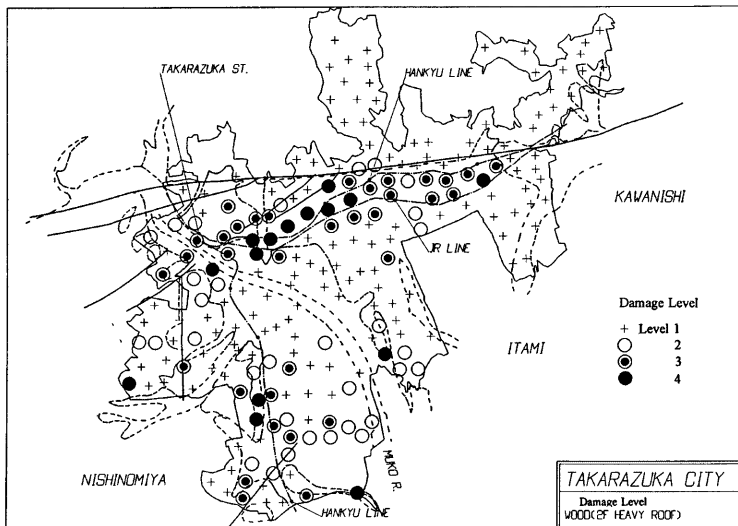
Fig. 7 Damage level of wooden building (2F, heavy roof) at every site of Takarazuka

Fig. 7 には在来工法による屋根の重い 2 階建て木造建物に限定して、平均損壊率が 50 % を越える町丁を図示した。○は 1971 年以前に建てられた物のみ、◎は 1981 年以前の物のみ、●はすべての建物で 50 % を越えた町を示す。Fig. 3 より建設年代と建物の耐震性には相関があることがわかっているので、この関係を考慮すると●の地域が最も地震の破壊力が強く、◎○の順に小さくなっていくと判断できよう。この様に見ると、被害の帯の中でも地震動が強くほとんどの建物に被害を受けた地域と、地震動はそれほど強

くなく耐震性の低い建物のみが被害を受けた地域が混在することがわかる。地域の防災の為にはこの様なきわめてローカルな地震動の変化についてもその原因について調べていく必要があろう。

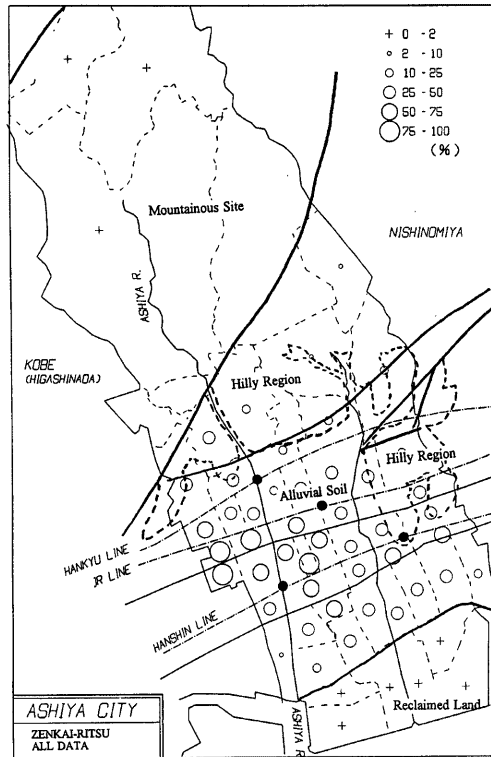
Fig. 8 Distribution of building damage and location of faults at Ashiya City

芦屋市は阪神間にある人口10万程度の都市である。被害の最も激しかった地域に含まれ、今回の地震で建物の全壊は2543棟、死者数は406人に達している(1995.2.19現在)。芦屋市ではほぼ全数の建物について、地震による被害程度が全壊・半壊・一部壊・無被害の4ランクに分けて調査されており、建物の構造種別や用途などと共に整理されている。ここでは、このデータに基づき各町ごとの全建物に関する全壊率を求めてFig. 8の地図上に示した。○が大きい方がその町の全壊率が高いことを表している。被害は一般に言われているように、阪急沿線から阪神沿線に至る地域に集中し、特に西部の地域では全壊率が75%を越えていることがわかる。

Fig. 8 中に太い実線で示したものは芦屋周辺の活断層の位置<sup>7)</sup>である。また、太い点線で示したものは地質の境界（山地・丘陵地，河岸段丘，沖積低地）を示している。今回の地震発生に関連していると考えられる五助橋断層は市の最北部を通っており被害地域からは遠い。また，市中央には芦屋断層，甲陽断層が走っており，この2本の断層で地質も大きく分けられている。市の北部は山地の硬い岩盤上にある。その南側に洪積地盤上の丘陵地が広がり，さらに南部は芦屋川などによる沖積低地が広がると共に，南に行くほどその沖積層の厚さは厚くなっている。最南部には埋立地が広がっている。

上記の地域的な条件と被害の分布を比べると，まず，山地では被害が非常に小さいことが明らかである。丘陵地では被害はやや増えるもののそれほど大きくない。一方，堆積地では明らかに被害は大きく，特に，JR沿線を中心に被害が広がっている。しかしながら，それより浜側の沖積地・埋立地では被害は小さくなっていく。この様な被害分布を見ると，被害の大きい地域は東西方向の断層から堆積地側にある程度離れた線に沿っているようにも見える。やはり芦屋においても，深層基盤の構造の変化が被害分布に影響していることが考えられる。

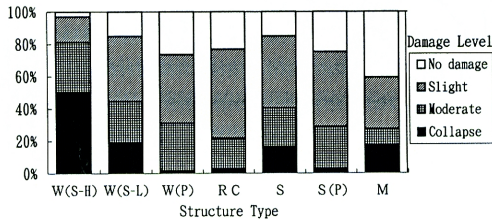
Fig. 9 Damage distribution with every structure types (Ashiya)

Fig. 9 には上記のデータに基づいて木造、鉄筋コンクリート造などの構造種別と被害レベルの関係を示す。図中の記号は宝塚の場合と同様である。宝塚市と同様、構造種別によって被害の程度が大きく異なっていることが読みとれる。ただし、宝塚に比べると被害程度は全般的に高い。木造建物では、屋根の重いものは軽いものに比べ被害程度が大きい。また、プレハブ造の建物の被害は相対的に小さく、全壊はほとんど発生していない。一方、非木造では鉄骨造の全壊率がかなり高いことが読みとれる。鉄筋コンクリートの重い被害は比較的少なかった。

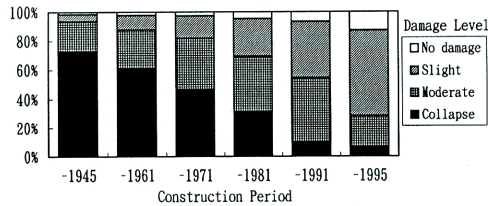
Fig. 10 Damage distribution with every construction period (wooden building, Ashiya)

Fig. 10 には在来工法による重い屋根を持った2階建て木造建物に限定して、その建物の建設年代と被害レベルの関係を示した。図より明らかなように建設年代が新しくなるほど被害が小さくなっている。しかし、1982年以後に建てられた建物にも若干ながら大きな被害が発生している。一方、Fig. 11 には鉄筋コンクリート構造の建物について被害レベルと建設年代・建物階数との関係を示すが、全般的に宝塚市と同様の傾向を示している。各年代の中で1962年から1971年にかけて建てられた建物に重い被害が集中していることがわかる。新耐震設計法施行後の建物の被害程度はやや小さくなっているものの、急激に小さくなる傾向は示していない。建物階数との関係では、6-9階建ての中層建物に重い被害は多く、10階建て以上の高

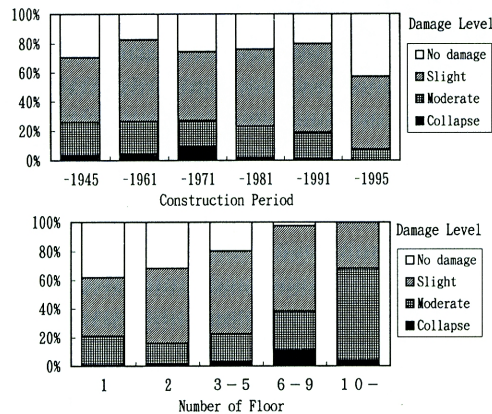
Fig. 11 Damage distribution with every construction period and Number of floor (RC building, Ashiya)

層建物には中程度の被害が多く発生していることがわかる。

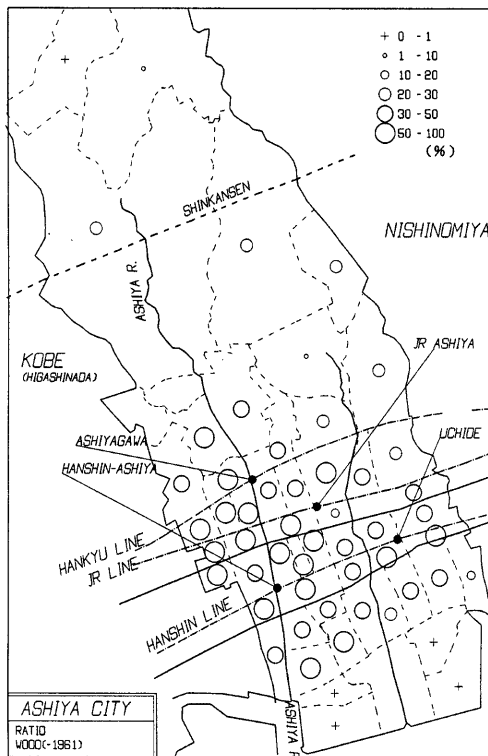
Fig. 12 Ratio of wooden building built before 1961

最後に、Fig. 12 に各町における 1961 年以前に建てられた古い木造建物の比率を示す。阪急沿線から阪神沿線にかけては古い建物の率が 50 % を越す町が多い。一方、北部の丘陵地や南部の埋立地にある新しい住宅地では古い建物は皆無か、非常に少ない。古い建物の分布は、宝塚と同様に Fig. 8 に示した被害分布とかなりの一致を示している。建物の工法や古さなどで表される構造物の耐震性が被害分布に及ぼす影響が大きいことが明らかである。

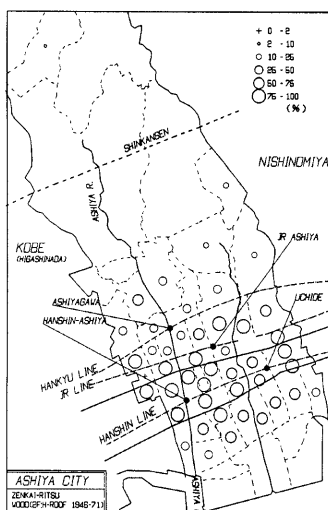
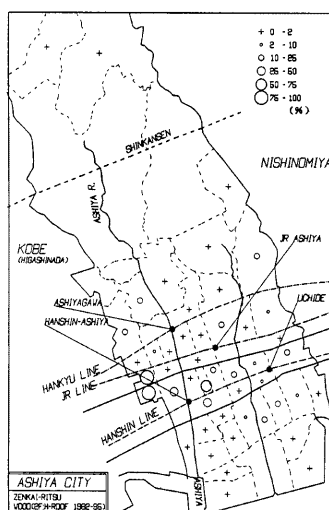
**Fig. 13** には屋根の重い 2 階建て木造建物に限定して、1971 年以前および 1982 年以後に建てられた建物毎に全壊率を図示した。1971 年以前に建てられた建物の被害は鉄道沿線に広く分布しているのに対し、年代が新しくなると被害の区域は小さくなる。新耐震以後（1982 年以後）の建物では、大きな被害は芦屋川周辺、JR 以南のいくつかの町に限られている。この地域が最も木造に対する入力地震エネルギーが大きかったものと考えられる。特に、芦屋川以西の 2 つの町では新しい建物でも全壊率が 75 % を越えている。一方、**Fig. 14** には木造プレハブ造の全壊率分布を示すが被害レベルはかなり小さい。しかし、分布特性は在来工法と変わらず、芦屋川以西の 2 町では全壊率は 25 % を越えている。

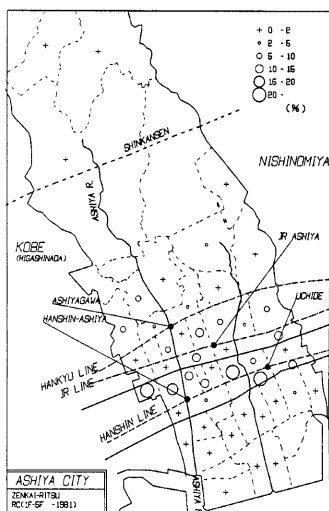
Fig. 15 Damage distribution of reinforced concrete building (1-5F, built before 1981)

鉄筋コンクリート造建物の被害に関して、新耐震以前の建物の全壊率分布を **Fig. 15** に示す。被害程度は木造に比べ小さいものの鉄道沿線に広く分布しており、木造建物とは異なった傾向をしている。逆に鉄骨造建物の被害は木造建物と同様の分布を示しており、新しい建物でも芦屋川以西の 2 町では被害は相当数出ている。鉄筋コンクリート造低層建物の固有振動数は木造や鉄骨造の建物の振動数よりはかなり高く、地盤の振動特性との関係から上記のような被害分布の差となって現れた可能性も考えられる。

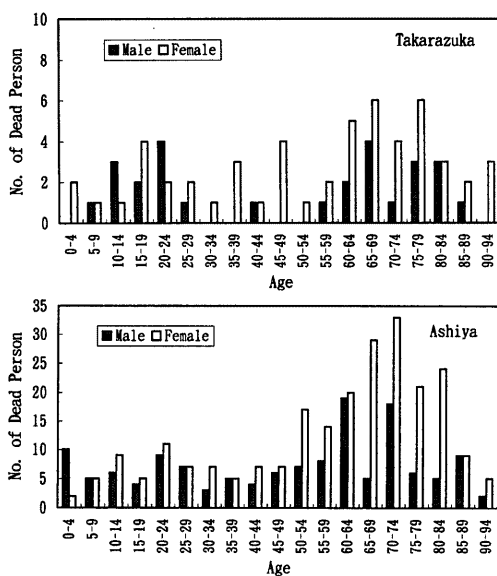
Fig. 16 Age and sexuality of Dead person

宝塚市における死亡者は 3 月 23 日の段階で男 27 名、女 53 名の計 80 名であった。その男女別・年齢別の分布を **Fig. 16 上** に示す。60 歳以上の高齢者の被害が多くみられる。高齢者は、行動力・判断力・体力などにややハンディがあり、他の年齢層よりも被害が大きくなったものと考えられる。それについて 25 歳以下の若年者の被害が目立つ。また、全般的に女性の被害が多く、壮年の男性の死亡者はほとんどなかった。

芦屋市における死亡者は男 138 名、女 237 名、性別不詳 3 名の計 378 名であった。その男女別・年齢別の分布を **Fig. 16 下** に示す。宝塚と同様、50 歳以上の高齢者、特に女性の被害が多い。また、25 歳以下の若年者の被害もやや多かった。

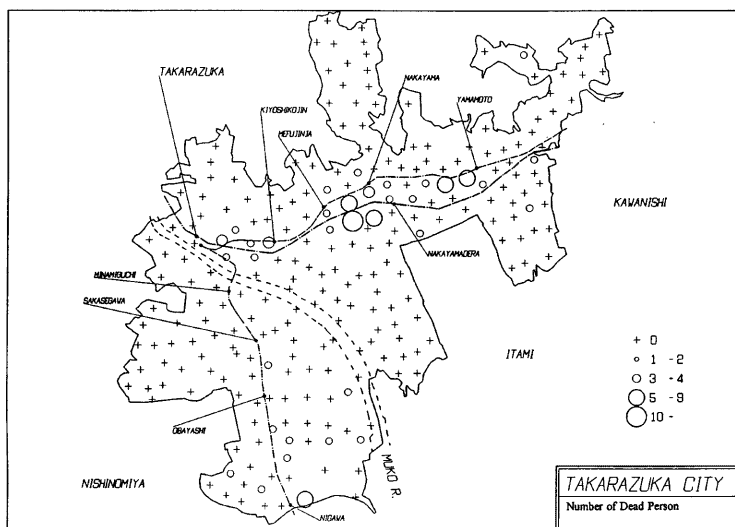
Fig. 17 Distribution of human damage (Takarazuka)

**Fig. 17** には宝塚における各町丁毎の死亡者の分布を示す。死亡者の分布は大きく分けて 3 つに分けられる。1 つは阪急・JR 沿線の地域で、中山駅から山本駅にかけて、および宝塚駅から清荒神駅にかけて分布している。特に星の荘では 10 名を数えている。他には南部の今津線仁川駅近辺に分布している。この分布状況と木造建物の被害状況（**Fig. 7**）を比べると、建物の被害程度と死亡者の分布がよく一致していることがわかる。

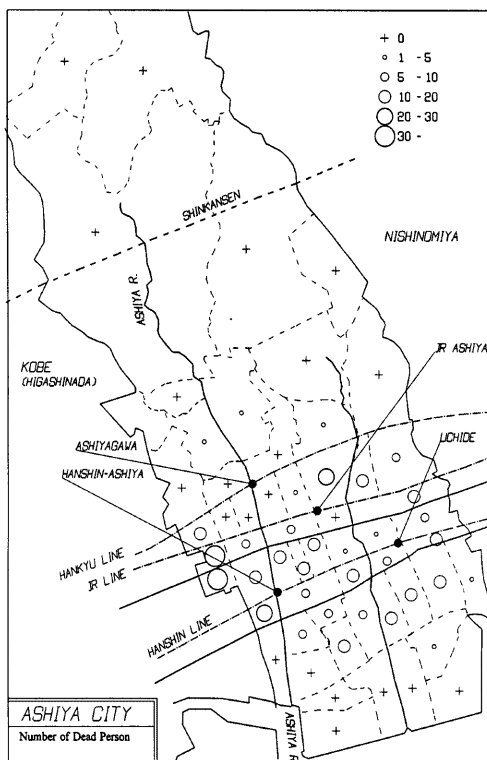
Fig. 18 Distribution of human damage (Ashiya)

一方、**Fig. 18** には芦屋における各町毎の死亡者の分布を示す。被害は阪急・JR・阪神沿線の地域に集中しており、特に西部の津知町周辺では 20 名を越す死者が発生している。北部の丘陵地、南部の埋め立て地では死者は発生していない。この分布状況と木造建物の被害状況（**Fig. 13**）を比べると、やはり建物の被害程度と死亡者の分布がかなり一致していることがわかる。

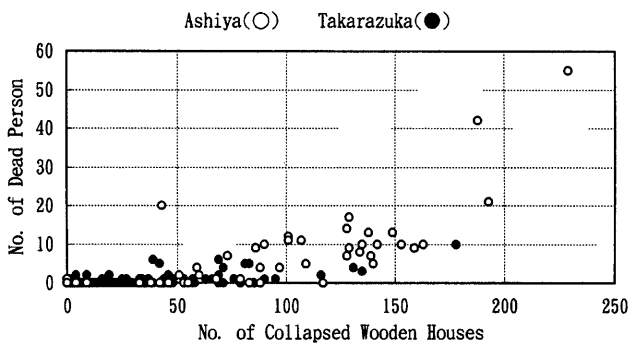
Fig. 19 Relation between number of dead person and number of collapsed wooden buildings

ここでは、建物の被害程度と死亡者発生関係を調べるために、木造住宅の倒壊棟数（宝塚では損壊率が 100 % とされた建物の数、芦屋では全壊と判定された建物の数）と死亡者数の関係を各町丁別に求め、**Fig. 19** に宝塚は黒丸、芦屋は白丸で示した。ばらつきはかなりのあるものの、被害が大きい町丁での相関は

かなり高かった。死亡者と倒壊家屋数との比は一般に  $1/100 \sim 1/30$  と言われている<sup>8)</sup>が、宝塚で一番被害の大きかった星の荘では  $1/20$  程度となり、やや大きめの値を示している。

一方、芦屋では、ごく一部の町をのぞいて、相関の高い 2 次曲線的な関係がみられる。死亡者と倒壊家屋数との比は、全壊棟数が 100 棟のレベルでおよそ  $1/10$ 、一番被害の大きかった津知町では  $1/4$  程度となり、一般に知られている値と比べるとかなり大きめの値を示している。この原因については現段階では明らかになっていないが、家屋の倒壊以外に、火災などの他の原因で亡くなられた可能性があり、今後死亡原因について明らかにしていく必要がある。
