## 兵庫県南部地震による建物被害

鈴木 祥之

**DAMAGE TO ARCHITECTURAL STRUCTURES FROM  
THE 1995 HYOGOKEN-NANBU EARTHQUAKE**

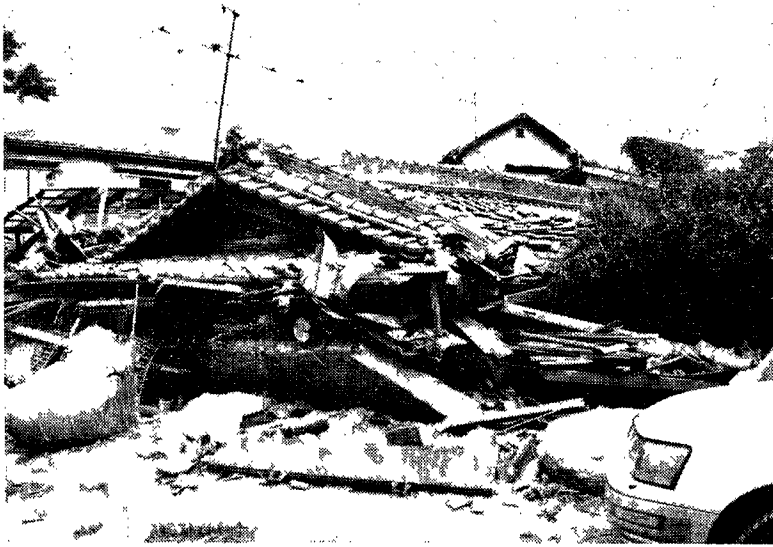
木造建物の被害は、全般的に、建設年代が古く、老朽化した建物が大きな被害を受けている。特に、和瓦土葺きの重い屋根の建物に著しい（Photo 1を参照）。一方、建設年代の新しく、屋根の軽いプレハブやツーバイフォーなどの新工法のものは、小被害に留まっている。軒を連ねて建っている建物が全体的に傾斜もしくは崩壊、また端に位置する建物ほど大きな被害を受けている例が多数みられる。

建物全体が倒壊するなど大きな被害を受けた木造建物の多くは、土葺き瓦屋根を持つものであった。台風が多く、夏の暑い西日本では、重しとして瓦葺き屋根が多く用いられており、さらに、断熱効果をもつ泥土を厚く敷き詰め、その上に瓦を貼り付けていくため、土と瓦でかなりの重量となる。しかも土塗り壁の場合には、筋かいが少ないものが多い。このように、耐風性や断熱性を重視した重い屋根に見合うだけの柱や壁の耐力が無かったことが原因として考えられる。

Photo 1 Collapse of a wood house with heavy Japanese roofing tiles on cementing soils.

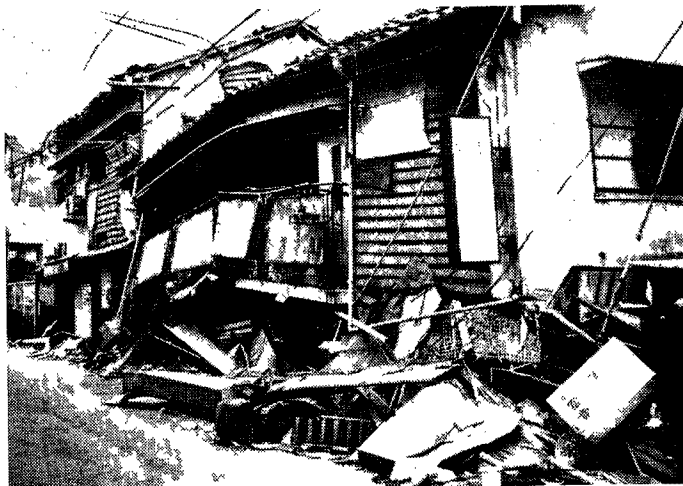
店舗併用住宅では、1階道路側に大きな開口部を設け、店内には壁が十分に配置されないため、1階部分が大変形を起こしたり、圧壊して全面道路に迫り出したり倒壊しているものが多数みられた（Photo 4）。同様に、1階部分を駐車場にしているピロティ形式の木造住宅で、1階部分が崩壊している例も頻繁に見かけた。

Photo 4 Collapse of wood houses with retail space.

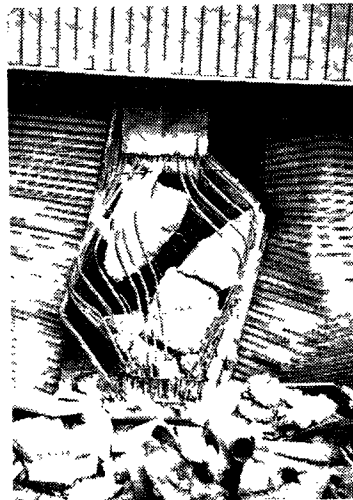
Photo 11 Shear failure of the first story column.

1階の柱、特に腰壁・垂れ壁が付いているいわゆる短柱がせん断破壊した建物も多い。このような破壊形式は新潟地震や十勝沖地震による被害で多く見られたため、1971年に鉄筋コンクリート構造計算規準が改定されている。従って、改定以前の建物では、柱のせん断補強筋量が少なく、その間隔も20~30cm程度となっており、せん断補強筋量の不足により柱が脆性的に破壊しているものが多く見られる (Photo 11)。

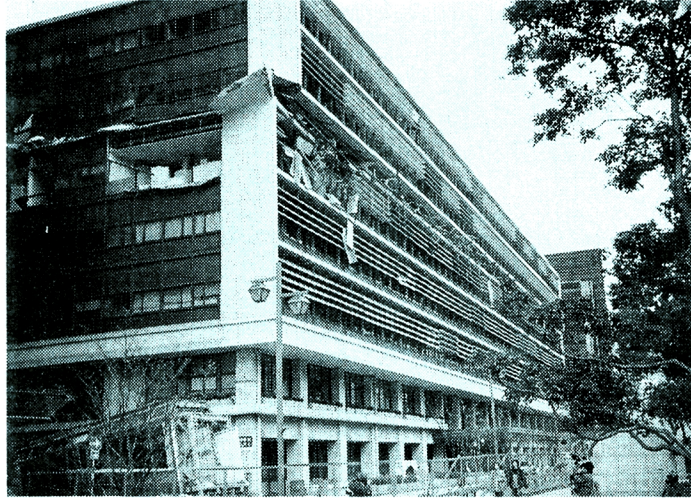
2) 下層部は鉄骨鉄筋コンクリート造で上層部は鉄筋コンクリート造のように構造形式が中間層で変更されている建物の場合に、構造形式が変わる層に被害が集中して層崩壊した。Photo 12はその例である。20m以上、31m以下の中高層建物で旧基準で建てられたものの多くはこの混用構造形式と考えられる。

Photo 12 8-story building with a collapsed 6th story.

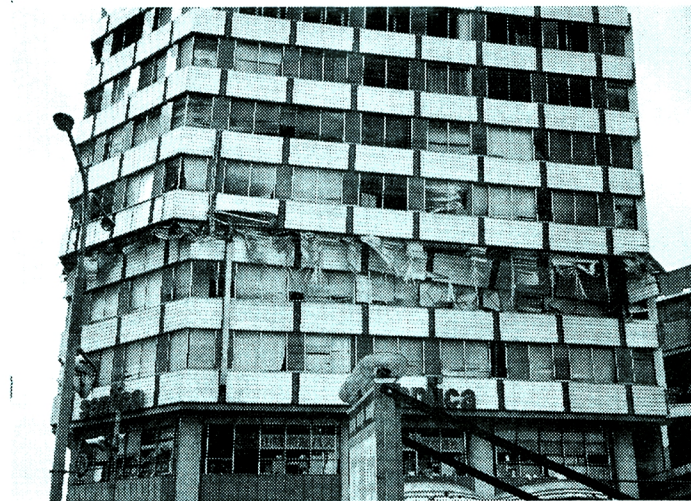
今回の兵庫県南部地震による建物の特徴的な崩壊形式として、三宮周辺の中高層オフィスビル群で中間層が完全に潰れた層崩壊を挙げることができる。中央区内で層崩壊した建物は、大破・倒壊した建物の10%以上になる。中間層が層崩壊したコンクリート系建物の写真をPhoto 12~Photo 15に示す。

Photo 13 9-story building with a collapsed 5th story.

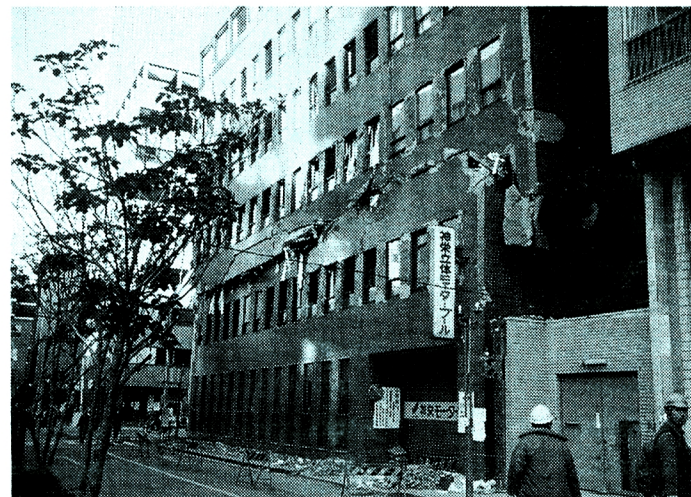
Photo 14 7-story building with a collapsed 3rd story.

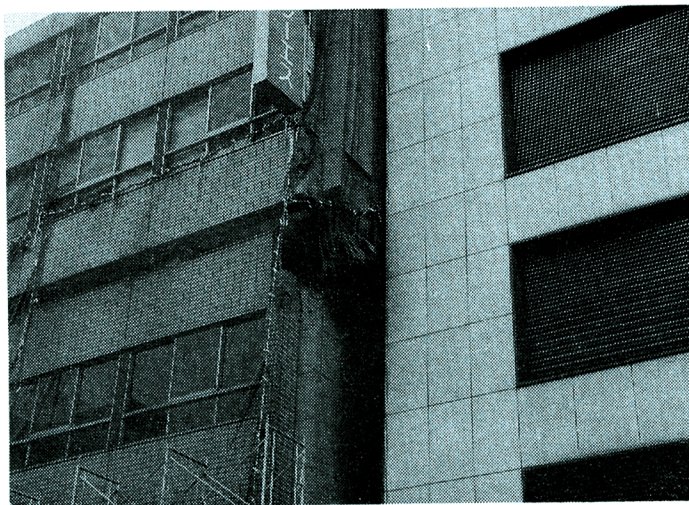
また、1975年以前の鉄骨鉄筋コンクリート造建物では、Photo 15に見られるような山形鋼を主材に帯板を腹材にした格子形SRC (非充腹形鉄骨) が多用されていた。この格子形SRC造が塑性変形能力を発揮

Photo 15 6-story building with a collapsed 4th story.

することなく崩壊したことも中間層崩壊の理由として挙げられる。

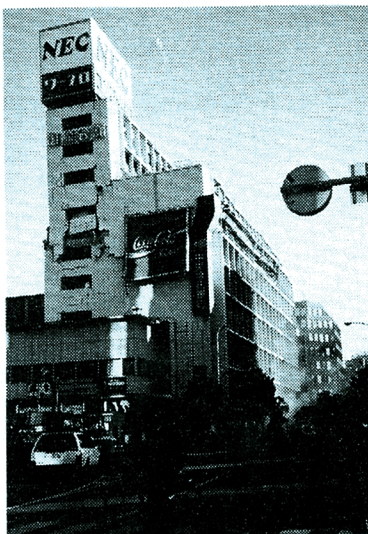
Photo 16 7-story building with a collapsed 5th story at setback.

Photo 16のように中間層崩壊した建物では、セットバックなどによる剛性率の変化が起因していると考えられるものもある。また、Photo 17に見られるようにセットバックしている建物の高層部に大きな被害

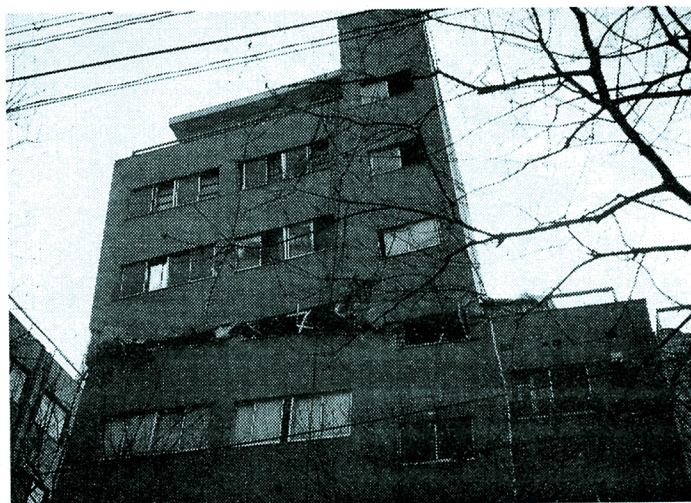
Photo 17 Collapse of upper stories.

が生じている。

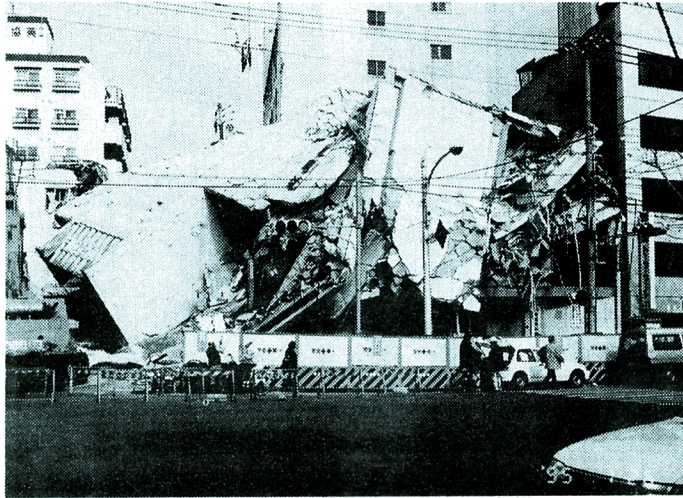
Photo 18 Collapse of 6-story building.

コンクリート系建物の被害パターンとして、**Photo 18**に見られるように原形を留めないような崩壊もある。ちなみに写真の左側に屋上階が落下している。また、**Photo 19**のような1方向に長い工場建物では、建物中央部が大きく崩壊したものもある。

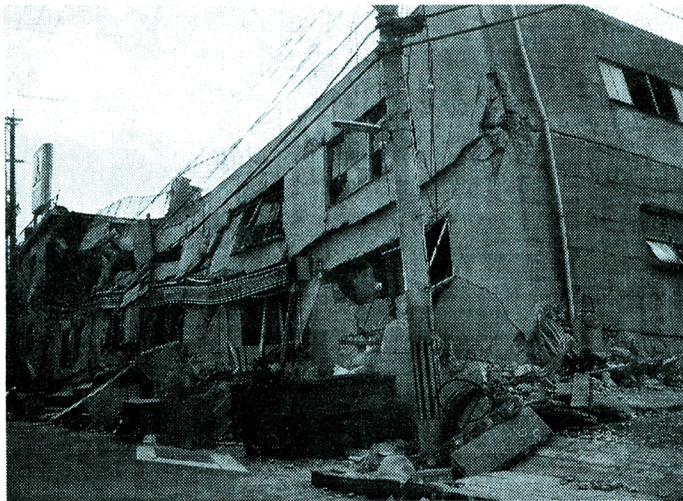
Photo 19 Collapse of a factory building.

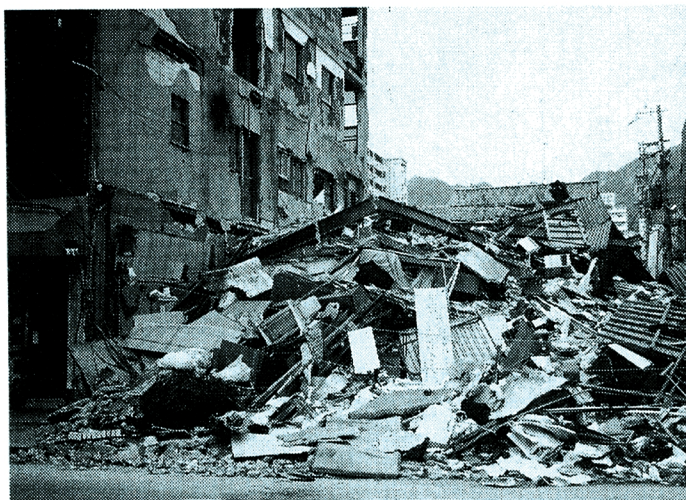
Photo 20 Collapse of 3-story steel structure.

鉄骨造建物も多くの被害を受けており、住宅あるいは店舗併用住宅などの間口が1~2スパンの小規模な軽量鉄骨造建物に大破・倒壊などの大きな被害が多く見られた (**Photo 20**)。これらの建物は、概して建設

年代が古く、部材あるいは柱脚部の腐食も著しいものが随所にみられ、またブレースや柱・梁接合部の破断などが破壊の原因となったと考えられる。事務所やマンションなどの中高層鉄骨造建物についても中破以上の大被害を受けた建物もある（**Photo 21**）。

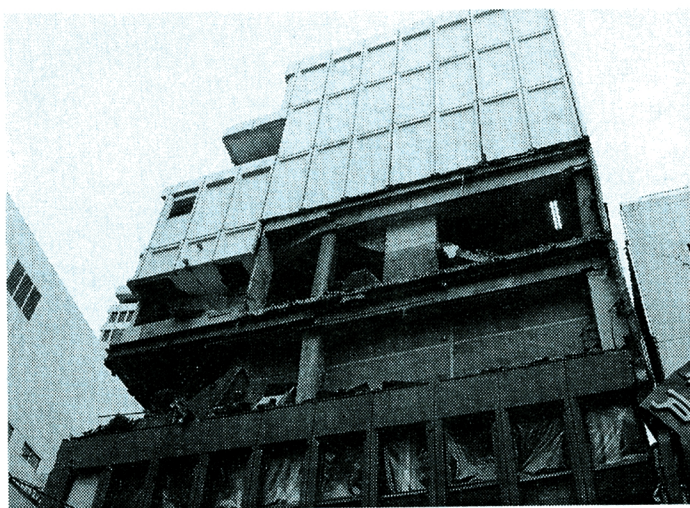
Photo 21 Steel structure with large deformation.

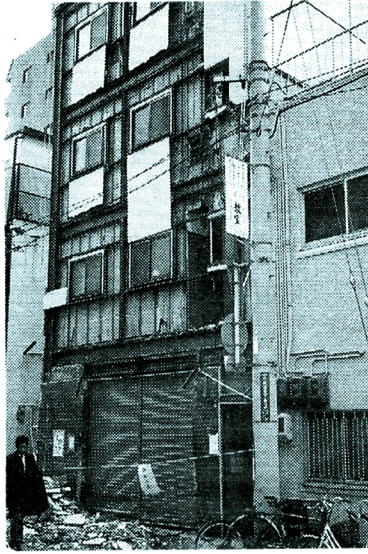
Photo 22 Steel structure with loss of cladding.

1) 鉄骨造建物は、大きな骨組の変形が生じるため、外壁や内壁が変形に追従できず剥離や脱落した例が多数見られた（**Photo 22**）。

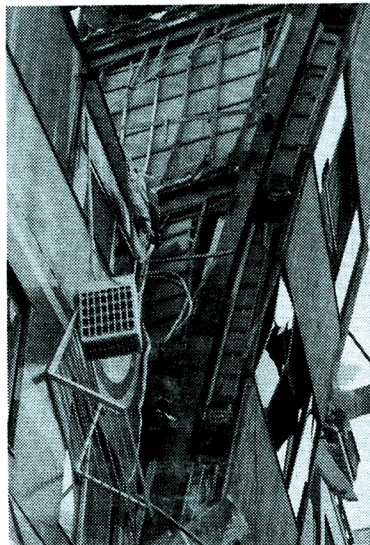
Photo 24 Steel structure with large deformation (failure of braces)

2) 鉄骨造建物では大きな水平力を負担するブレースの座屈や破断は多く見られ（**Photo 23**），ブレースの座屈・破断により，**Photo 24**に見られるように大きな塑性変形を生じた建物もあるが，一方では，ブレースの座屈や破断に留まり，柱や梁の主要骨組には大きな被害を生じていない建物も多い。

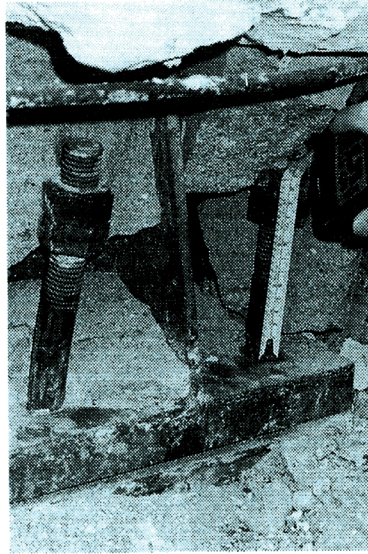
Photo 25 Pull-out of anchor bolts.

3) 隅柱脚部分が損傷を受けた建物も多く挙げられる。**Photo 25**は、1層柱脚部ベースプレートのアンカーボルトの抜け出しを示している。**Photo 26**のように1層柱脚部のアンカーボルトが破断し、柱脚が約1mほど横移動しており、1層が崩壊している。このように、アンカーボルトの破断や抜け出しによる1階柱の浮き

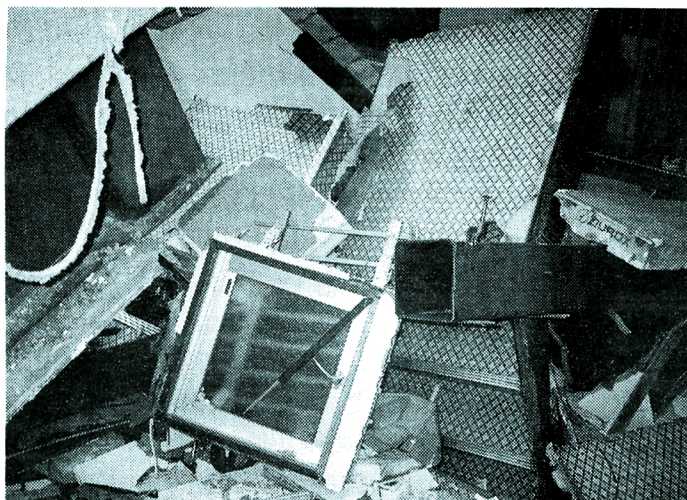
Photo 27 Failure at the top of column.

4) 大破や倒壊した鉄骨造建物の特徴として、まず、柱・梁接合部の破断が挙げられる。**Photo 27**は2階柱柱頭部における角形鋼管柱とダイヤフラム部との溶接部が破断し、2階部分から崩壊した例である。一般に、大梁端部フランジの溶接部破断(**Photo 28**)や柱頭部の破断(**Photo 29**)に見られるように、大きな曲げモーメントが生じる柱・梁接合部において、骨組の塑性変形能力が発揮されることなく破壊に至ったと考えられる。

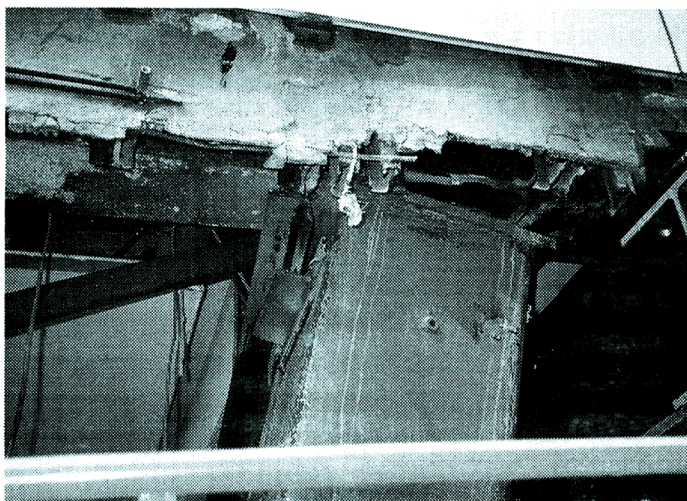
Photo 29 Failure at the top of column.
