## 7. 十津川崩壊地の総合的評価

平野昌繁

## 7.2 十津川災害崩壊地の概要

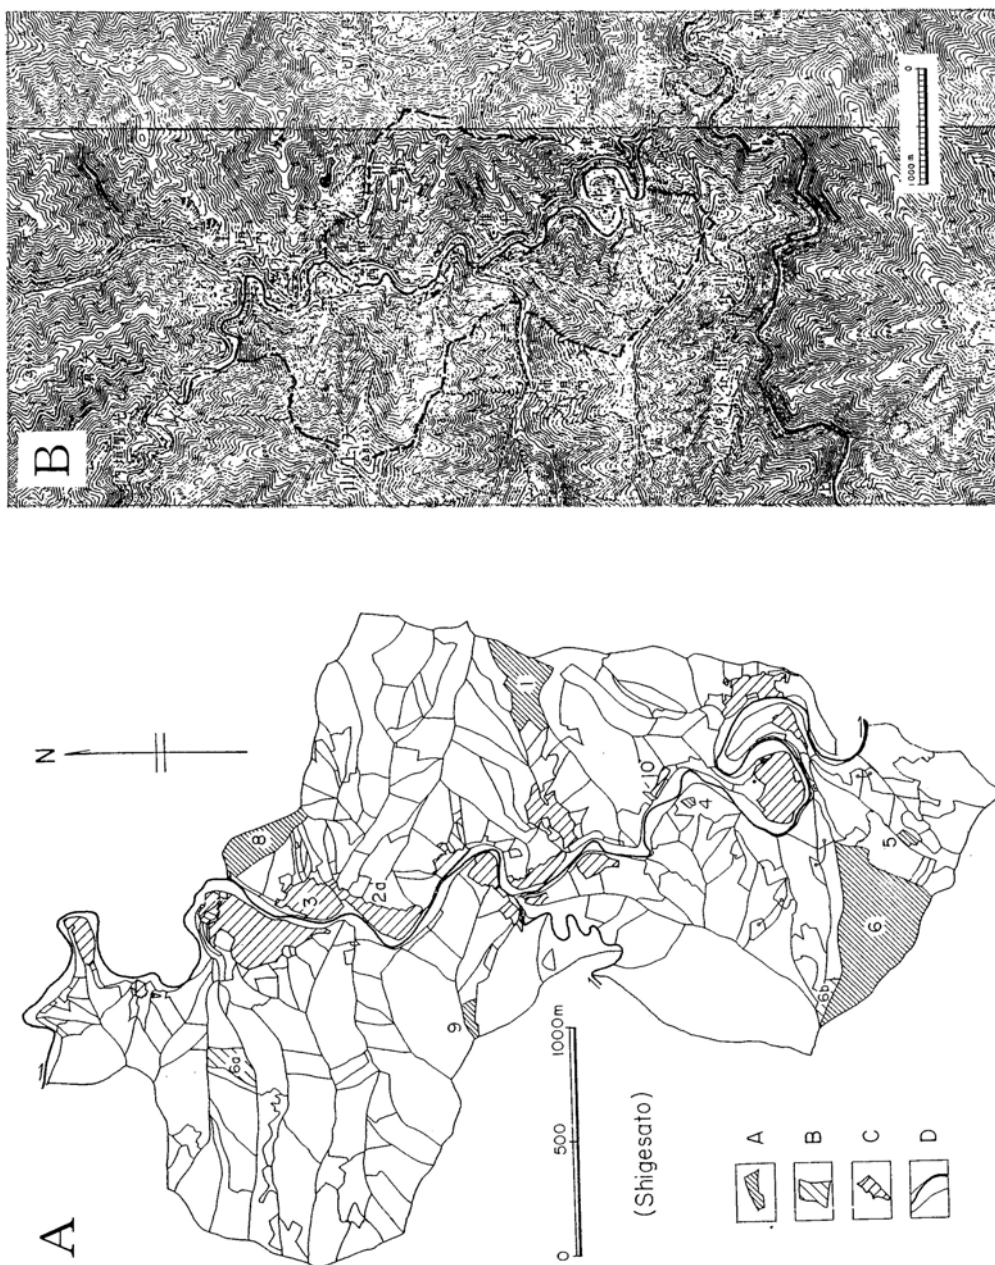
明治 22 年の十津川災害の際に発生した崩壊地の主要なもの、あるいは集落や当時の主要交通路の近くで発生したものは、吉野郡水災誌に小字地名で規模と共に記録されていて、小字地名にもとづき地籍図と森林図との照合によりの位置を決めることができる（平野ほか、1987・1991）。このような方法論にもとづいて決定された崩壊地を含む小字の分布を、旧西十津川村大字重里の例について平野ほか（1987）にもとづいて図 1 の A に、対応する旧 1/50,000 地形図の該当部分を図 1 の B に、それぞれ示す。この例におけるように、明治 44 年測量の旧地形図に示された崩土記号は十津川災害時の崩壊地に概ね対応し、位置の特定が可能である。

図1 十津川災害崩壊地関連小字名(A)と明治44年測量旧1/50,000地形図における崩壊地(B)の比較(旧西十津川村大字重里の場合)。

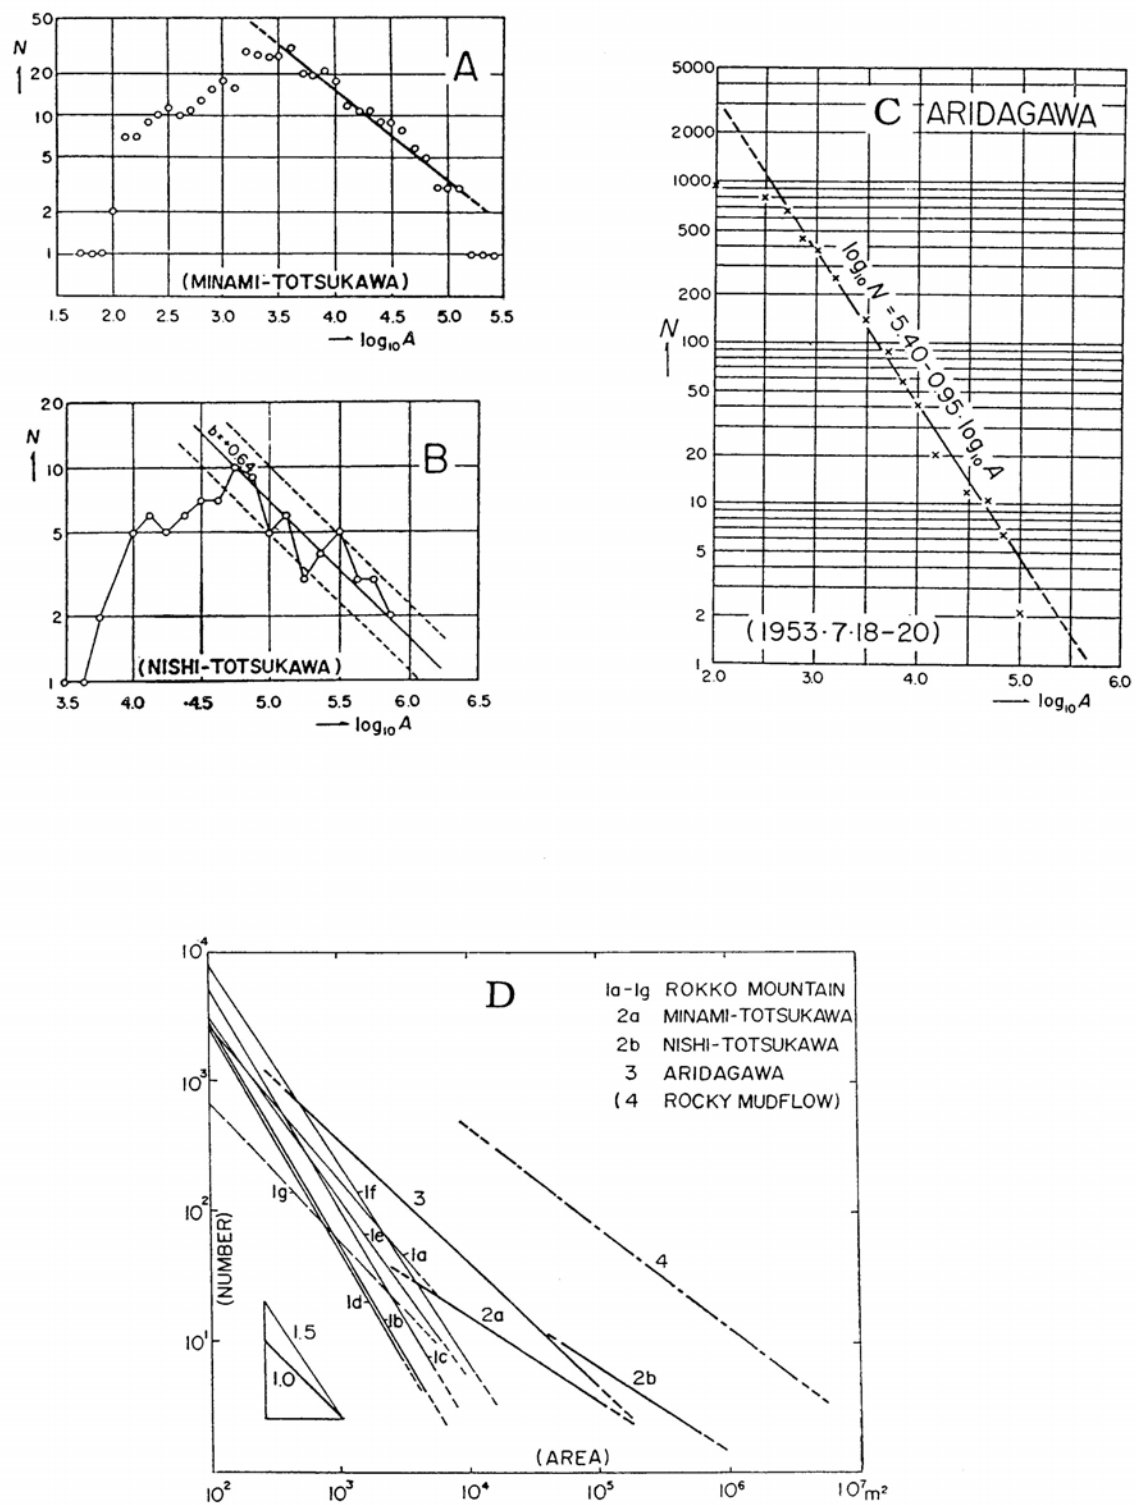
しかし小規模な崩壊地は旧 1/50,000 地形図では記録されていないし、そのようなものは時間の経過とともに消失するので空中写真でも判別が難しい。この点を補うため一つの方法は、崩壊地の規模頻度分布特性の分析（平野・大森、1989）である。吉野郡水災誌に記述された規模にもとづいて規模頻度関係を十津川流域の旧村のいくつかにおいて求めると図 2 の A と B となる。同じ紀伊半島の外帯の有田川災害の場合（図 2-C）と花崗岩からなる六甲山地および土石流の場合を図 2-D に比較して示してあるが、外帯の災害については大規模なものが多く、かつ規模の増大による数の減少率は花崗岩山地の表層崩壊にくらべてきわめて小さい。したがって、大規模なものの検討によってその特性や発生数の概要を把握することができる。

図2 十津川災害崩壊地における規模頻度分布．ただしAは旧南十津川村，Bは旧西十津川村，Cは有田川災害，Dは上記3つと六甲山地の表層崩壊および土石流の比較．

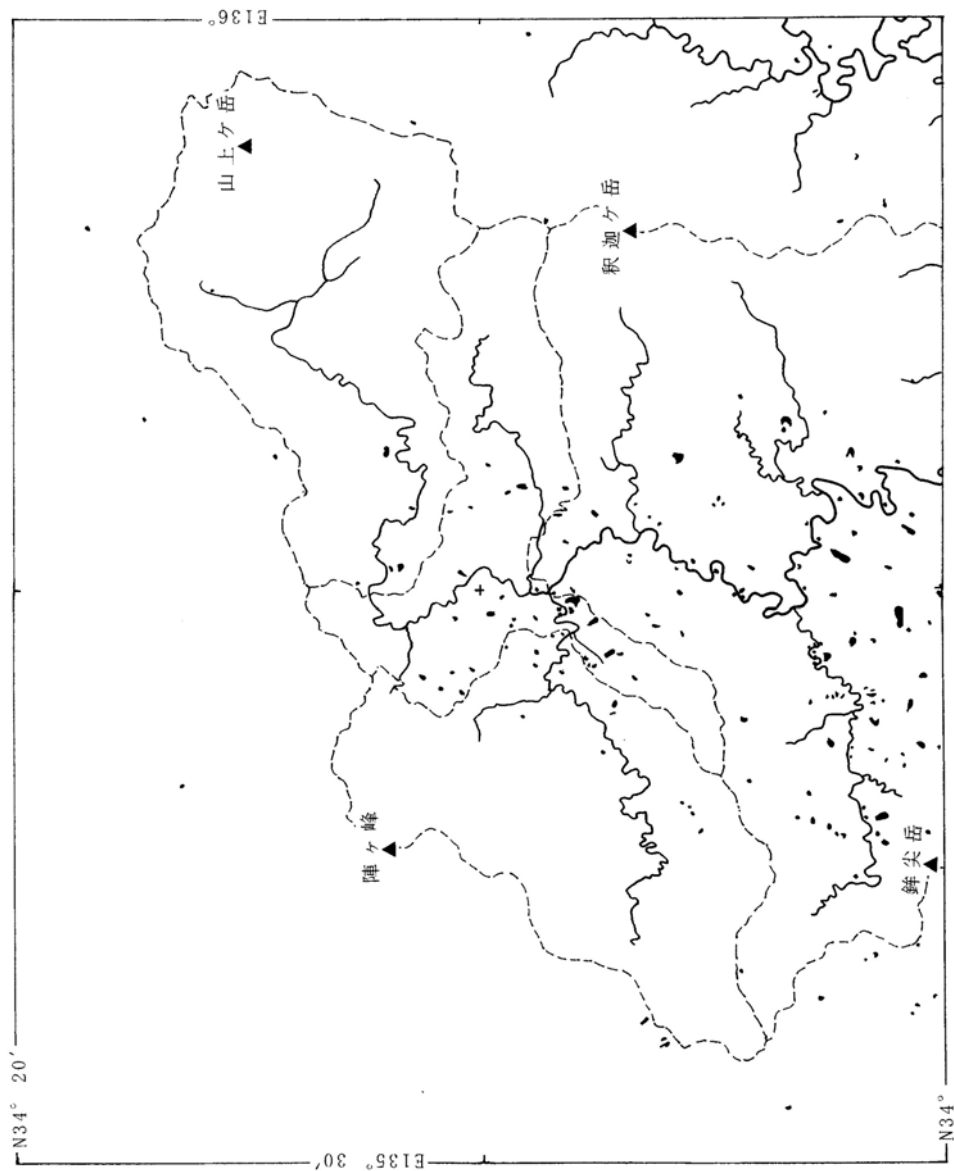
図3 対象域における明治44年測量旧1/50,000地形図に記された崩土記号の分布(その1)。  
対象域北部の「高野山」「山上ヶ岳」「伯母子岳」「釈迦ヶ岳」について示す。

十津川災害の場合、崩土が足下の河道を横塞して天然ダムを形成したことが、その特性の一つであるが、その特性については近年においても検討されている。その場合には、大規模なものについては天然ダムの決壊後の状況が崩土記号で示されている場合があるが、あきらかにそれとわかる場合には除外した。河川の下刻や側刻に伴って生じた急崖を示すものも除外した。崩壊部分が道路をはさんで上下に分かれて地形図に描かれているものは、明らかに別の2つのものと判別できる場合の他は、一括してひとつとした。また上部で2つの崩壊地が下部でつながっている場合には2つにした。岩壁記号で示されている場合にも、吉野郡水害災害誌の記述により十津川災害の際の崩壊地であることが明らかな例(高津中山)は採用した。図3と図4について見ると、崩壊密集部分は太平洋(紀伊水道)に面した和歌山県田辺市付近から北東方向に大峰山脈(北山川水系と十津川水系の分水界)までのびている。

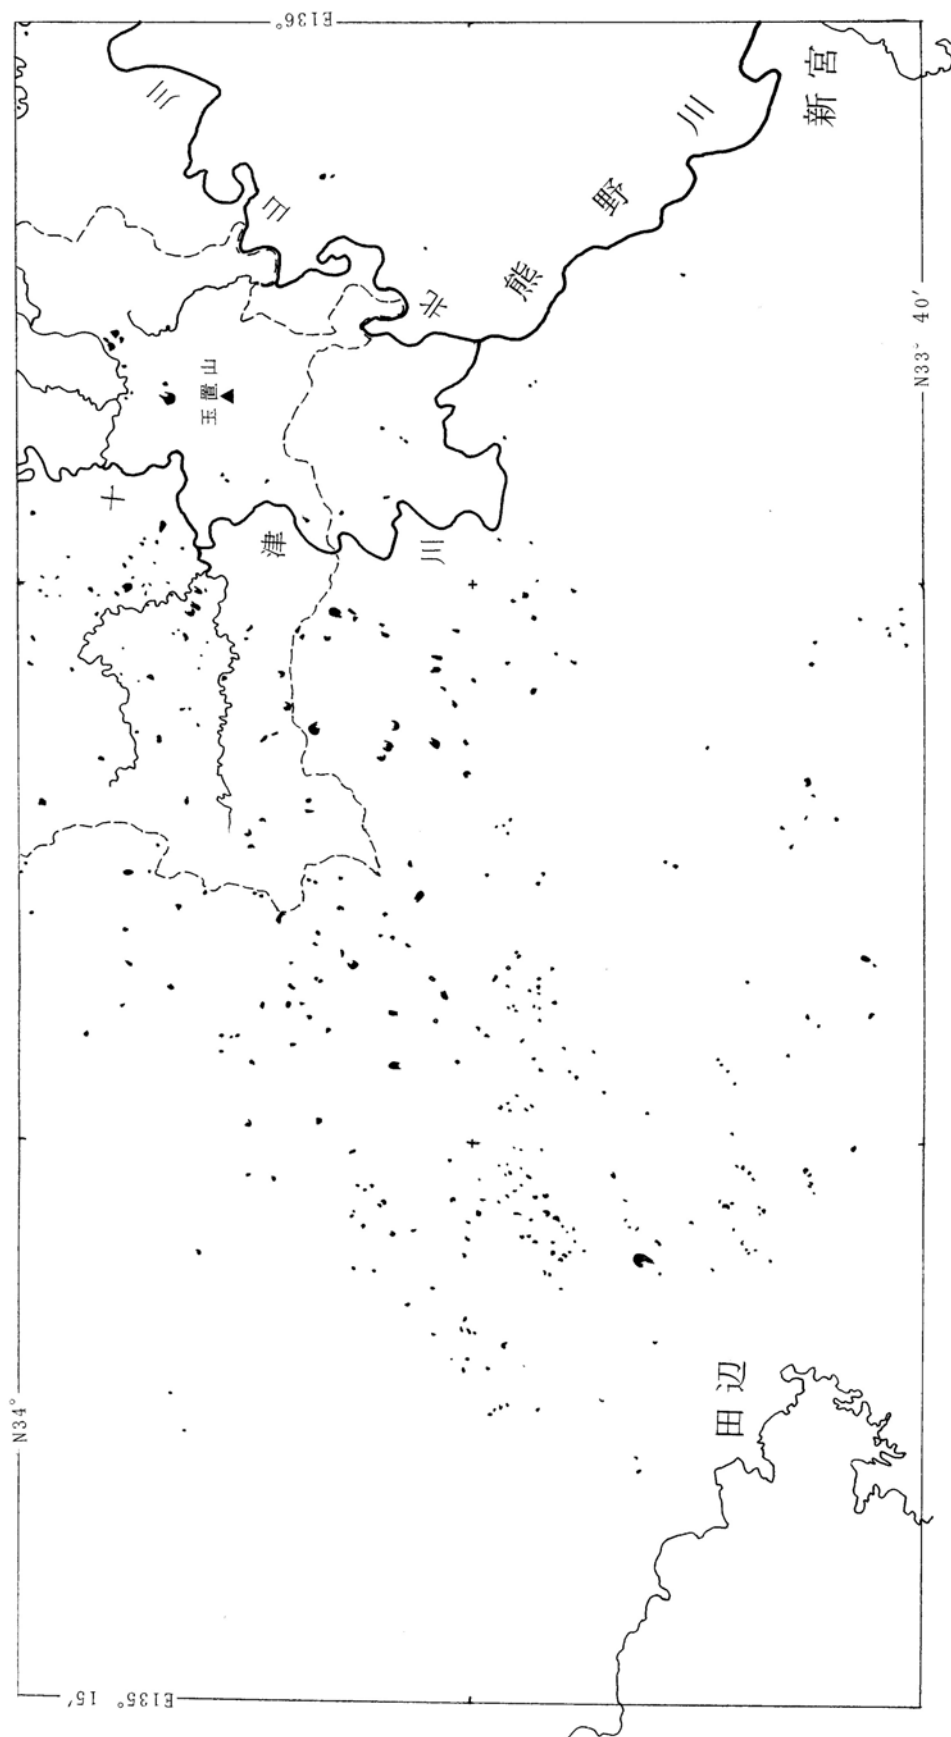
図4 対象域における明治44年測量旧1/50,000地形図に記された崩土記号の分布(その2)。  
対象域南部の「川原河(旧図幅名は「船津」)」「田辺」「龍神」「栗栖川」「十  
津川」「新宮」について示す。

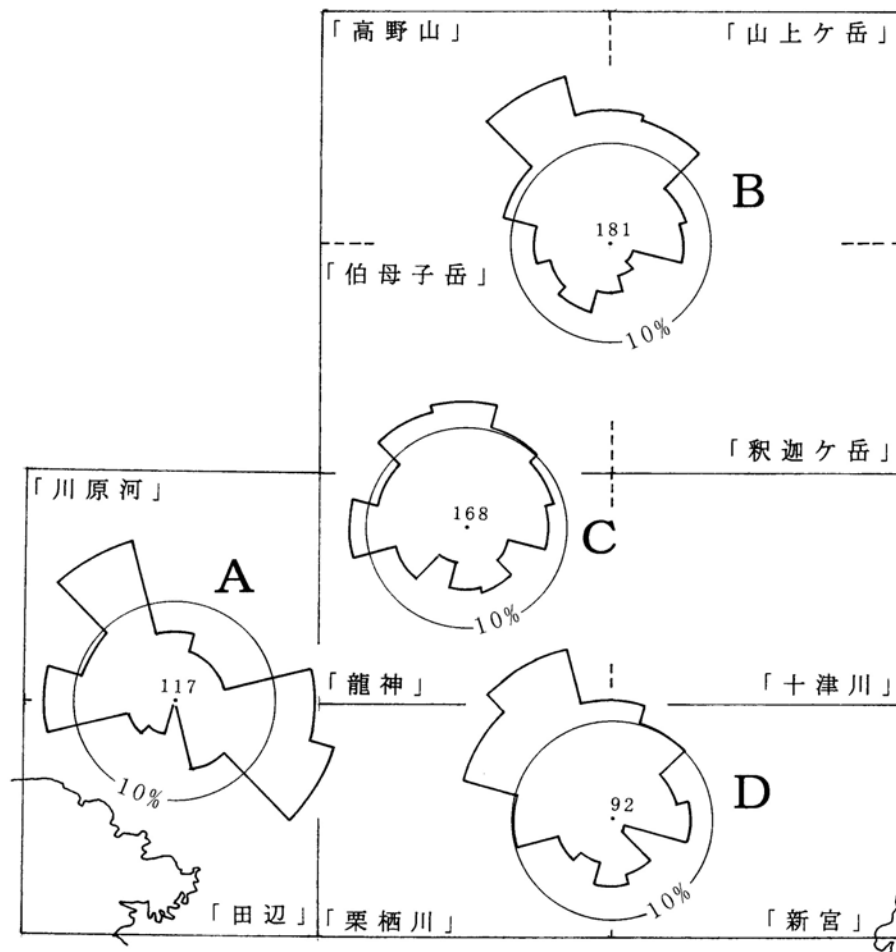
さらに図3と図4に示された崩壊地については、崩土の崩落方向を地形図から読み取り、崩落方向に関するローズダイアグラムを作成すると図5となる。先行谷である十津川をはじめとするいくつかの河川の流下する対象域における斜面方位はさまざまであり、したがって崩落方向はさまざまとなるはずであるが、この図においては明らかな卓越方向があり、北西ないし北北西または南東ないし南南東方向が多い。これは本地域における付加体の一般走向にほぼ直交し、特に北西ないし北北西というのは傾斜方向にほぼ対応するので、地質構造(流れ盤)との対応性を示唆する。

図5 明治44年測量の旧1/50,000地形図における崩土記号について求めた崩落方向の頻度分布

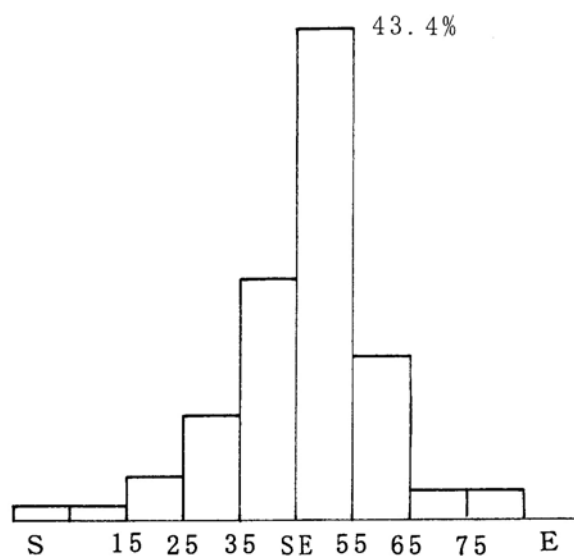
図6 南海地震による紀伊半島中央部における1等および2等三角点の水平変位方向の頻度分布。ただし、旧東部座標（平面直角座標）の方位に対応させて示す。

なる。震災復旧測量によって求められた「南海地震」による該当地域の 1 等および 2 等三角点の変位方向の頻度分布を図 6 に、変位方向と変位量を図 7 に示す。ただし変位量と変位方向は、旧東部座標（平面直角座標）の値にもとづいて計算した結果に対して、座標北に対する真北方位角の補正を施して示すが、変位量は半島先端の潮岬にむかって次第に増加するという一般傾向を示す。頻度分布からわかるように、変位方向は南海トラフに直交する南東方向のものが圧倒的に多い。ただし図 6 における方位は、旧東部座標の座標北に対して示したので、図 7 と厳密に比較するためには対象域のほぼ中央にある 1 等三角点「玉置山」における真北方位角 2 度 11 分 4.39 秒程度を補正する必要があるが、崩壊の方位測定における誤差等を考慮すると、崩壊斜面の方位との関係を検討する場合には、この差はほぼ無視できるであろう。

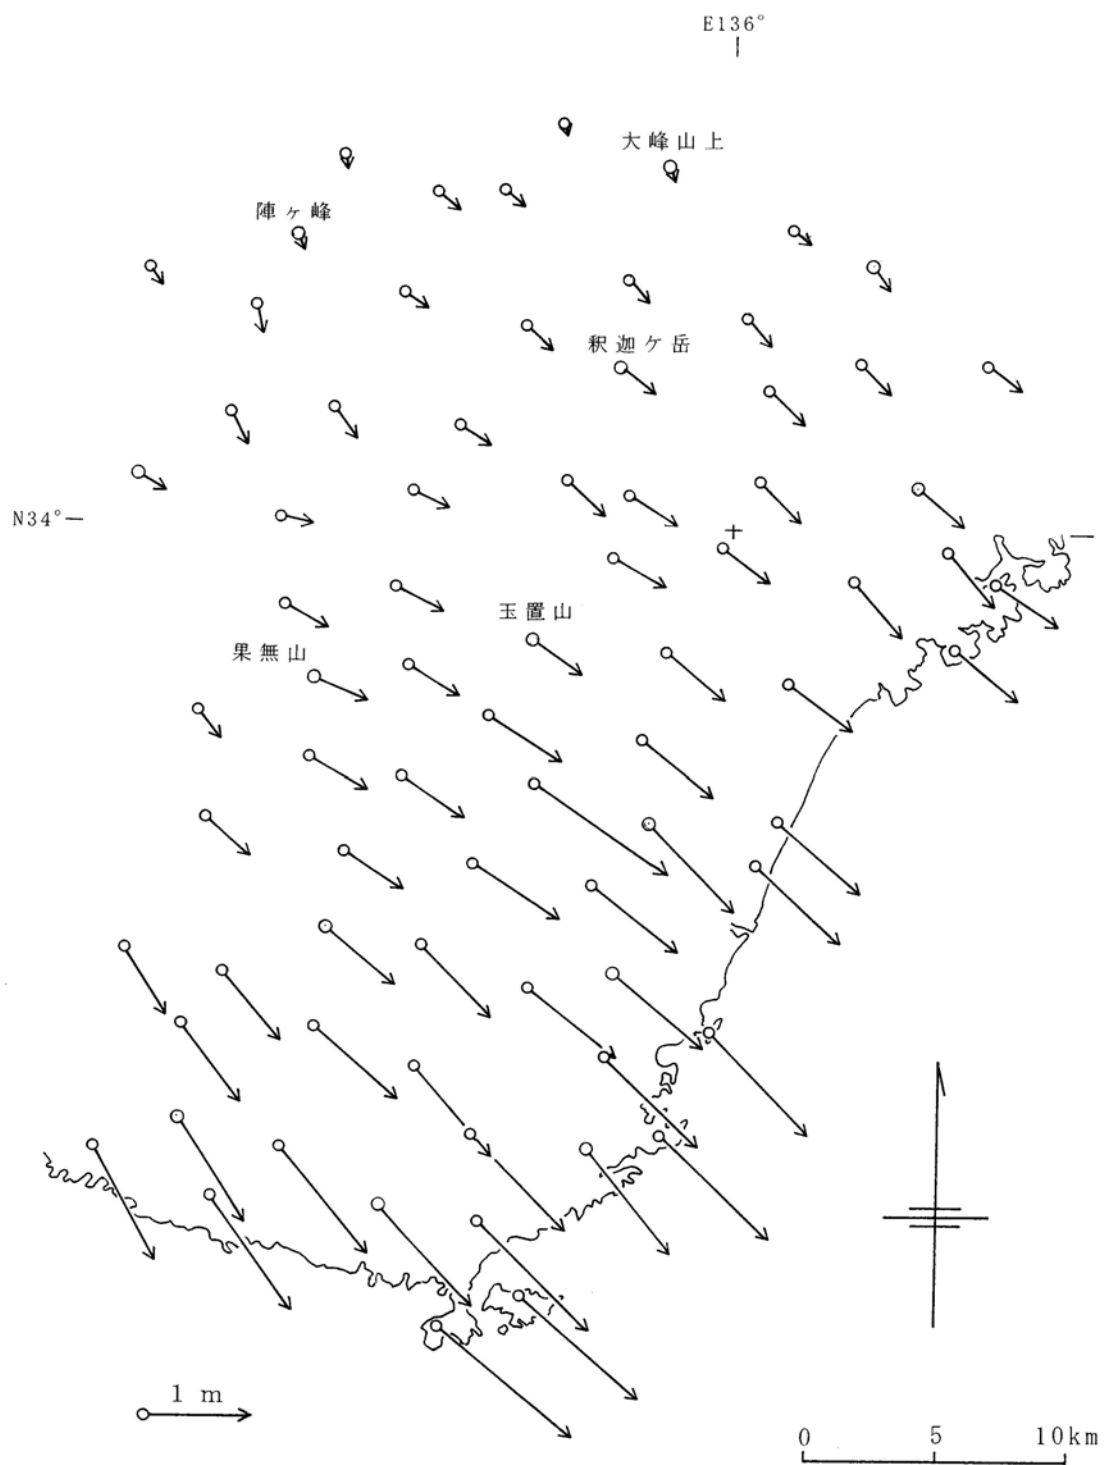
図7 南海地震による紀伊半島中央部における1等および2等三角点の水平変位方向と変位量.

地震時の地盤の振動方向や振幅あるいは最大加速度は地盤特性など種々の因子によってきまるので、地表におけるパーティクル・モーションも一般に複雑になると推定される。しかし、動的振動に対する  $t \rightarrow \infty$  のときの結果が残留変位として示されるものとすれば、スラスト型の発振機構に対応してほぼ鉛直面内で上下および南東－北西方向の振動が卓越し、基盤岩からなる山地部分では地震動も半島先端部に近づくほど大きかったと推定される。地震時における尾根の方位による共振現象もおこるであろうことを考慮すると、過去において発生した「安政南海地震」においても、この地域では図 6 あるいは図 7 に示された変位の卓越方位にほぼ直交する北東－南西方向にのびる尾根においてはとくに強い振動を受け、地盤は何らかの損傷を受けた可能性がある。

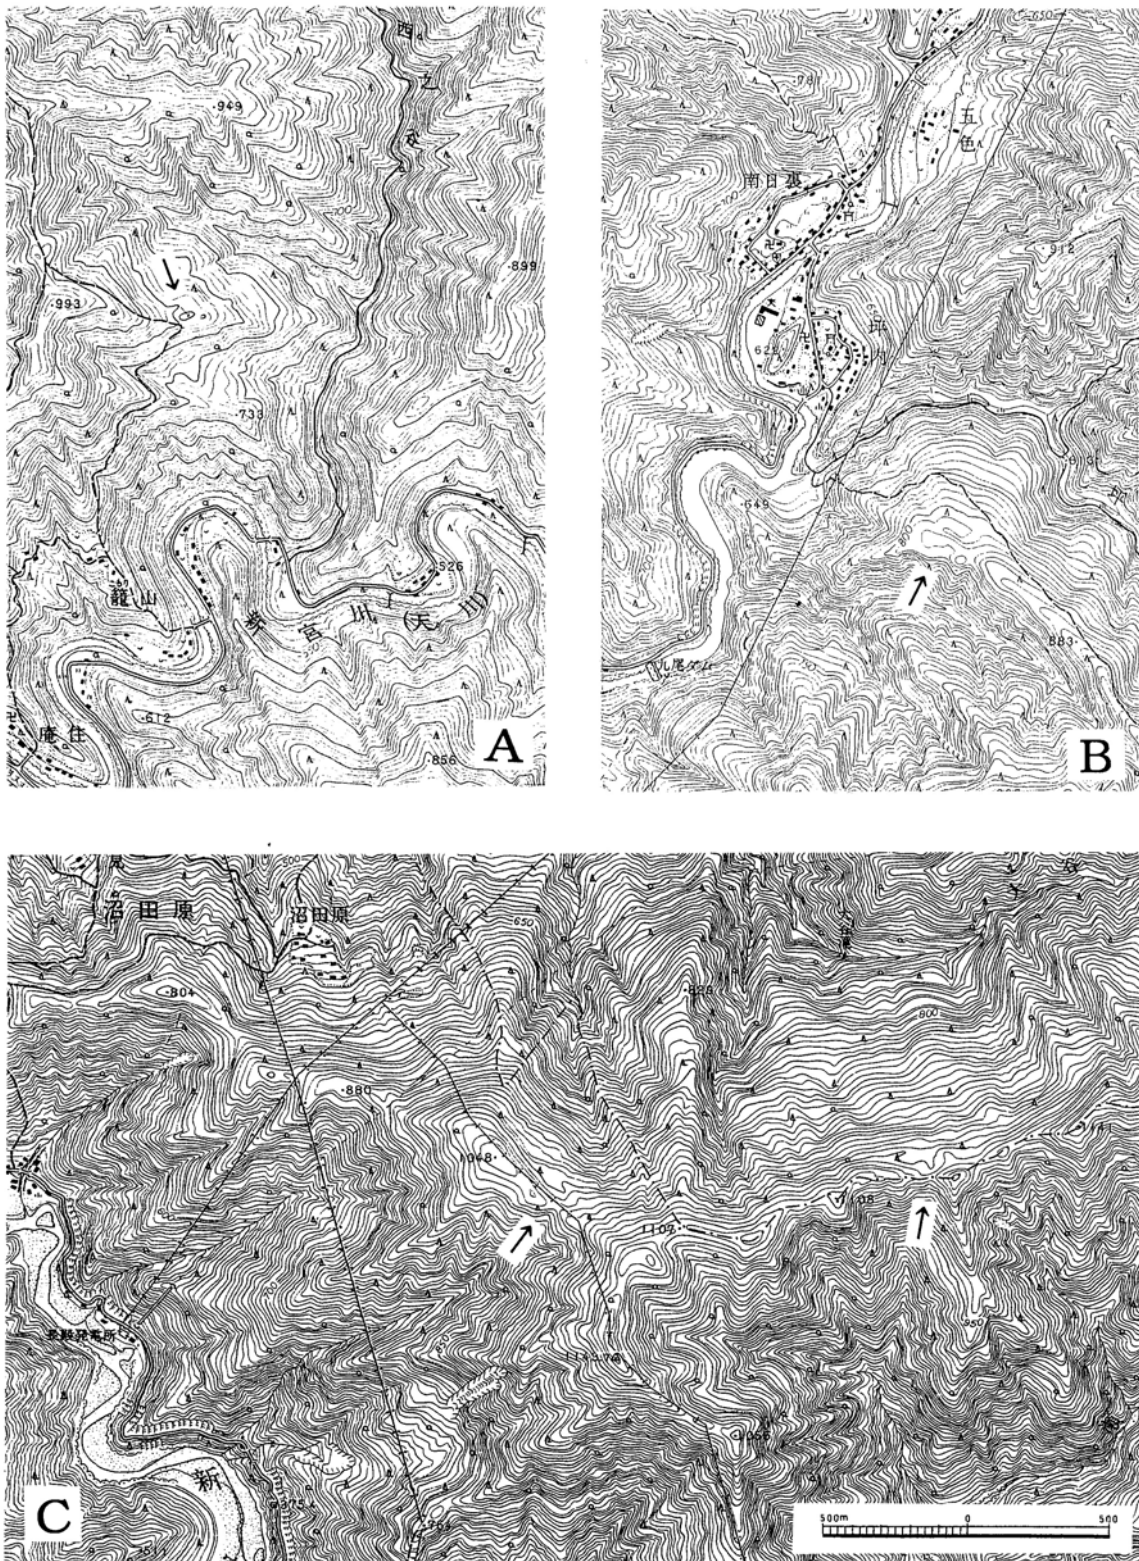
図 8－A に示したのは、十津川上流部である天ノ川の中流部の「籠山」集落北方の「西之谷」の右岸（西岸）の尾根付近にある凹地で、明治 22 年の崩壊部分の最上部に位置している。図 8－B に示すのは、やはり天ノ川の上流の「坪内」集落付近にみられる尾根部分の凹地で、山腹は他の部分より緩傾斜で谷の発達が悪く、北方へ押し出した地すべり性斜

面である可能性が高い。図8-Cは十津川の左岸側の支流である舟ノ川と旭川にはさまれたほぼ東西に伸びる山稜上に見られる凹地ないし二重山稜で、1108mの独標の少し東およ

図8 十津川地域でみられる山稜部の凹地あるいは二重山稜の例（その1）。  
ただし、AとBは1/25,000「南日裏」より、Cは同じく「辻堂」より。

び 1048m の独標の少し東の 2 ケ所に認められるが、いずれも流れ盤の地すべり性斜面の頂部に位置している。

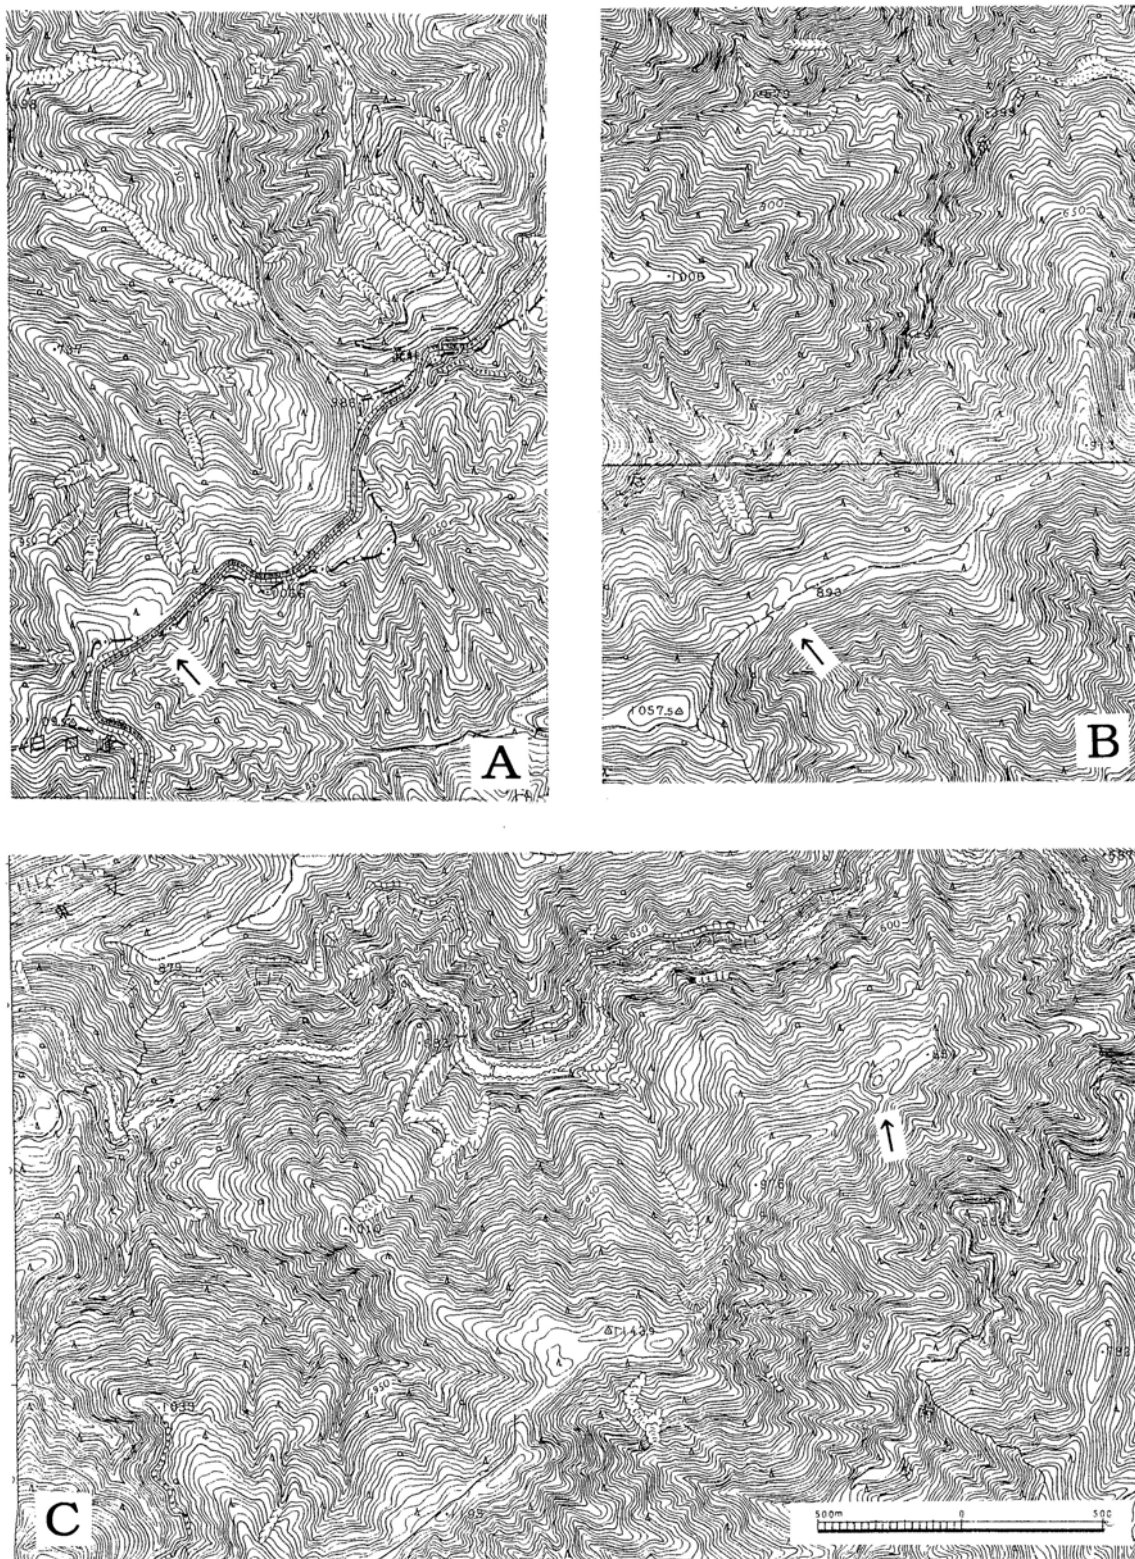
図9 十津川地域でみられる山稜部の凹地あるいは二重山稜の例（その2）。  
 ただし、Aは1/25,000「梁瀬」より、Bは同じく「上垣内」「伯母子岳」の境界部、  
 Cは同じく「伯母子岳」より。

図 9-A に示したのは、十津川本川に左岸から合流する河原樋川の最上流部の「田口峰」北方にある二重山稜で、昭和 28 年の有田川災害のさいの崩壊地の頂部付近に位置する。図 9-B は十津川中流の「河津」集落付近で右岸から合流する支流の「月谷」の南側の尾根部分で、二重山稜が存在するが、流れ盤の地すべり性斜面の頂部であると推定される。図 9-C の中央の稜線右上に示されているのは、左岸から合流する支流の神納川の上流部にある凹地で、「ダマノ窪」とよばれている。この部分の斜面は一般に、図の上方を西から東に流れる神納川の下刻により遷急線を挟んで斜面の下部が急斜面となっており、全体として岩盤すべりを起こしている可能性がある。なお、窪地から西に続く尾根の北側の 2 つの崩土記号(1010m 独標の下方と、976m 独標の西方)とは、明治 22 年の崩壊地(山葵山)である。

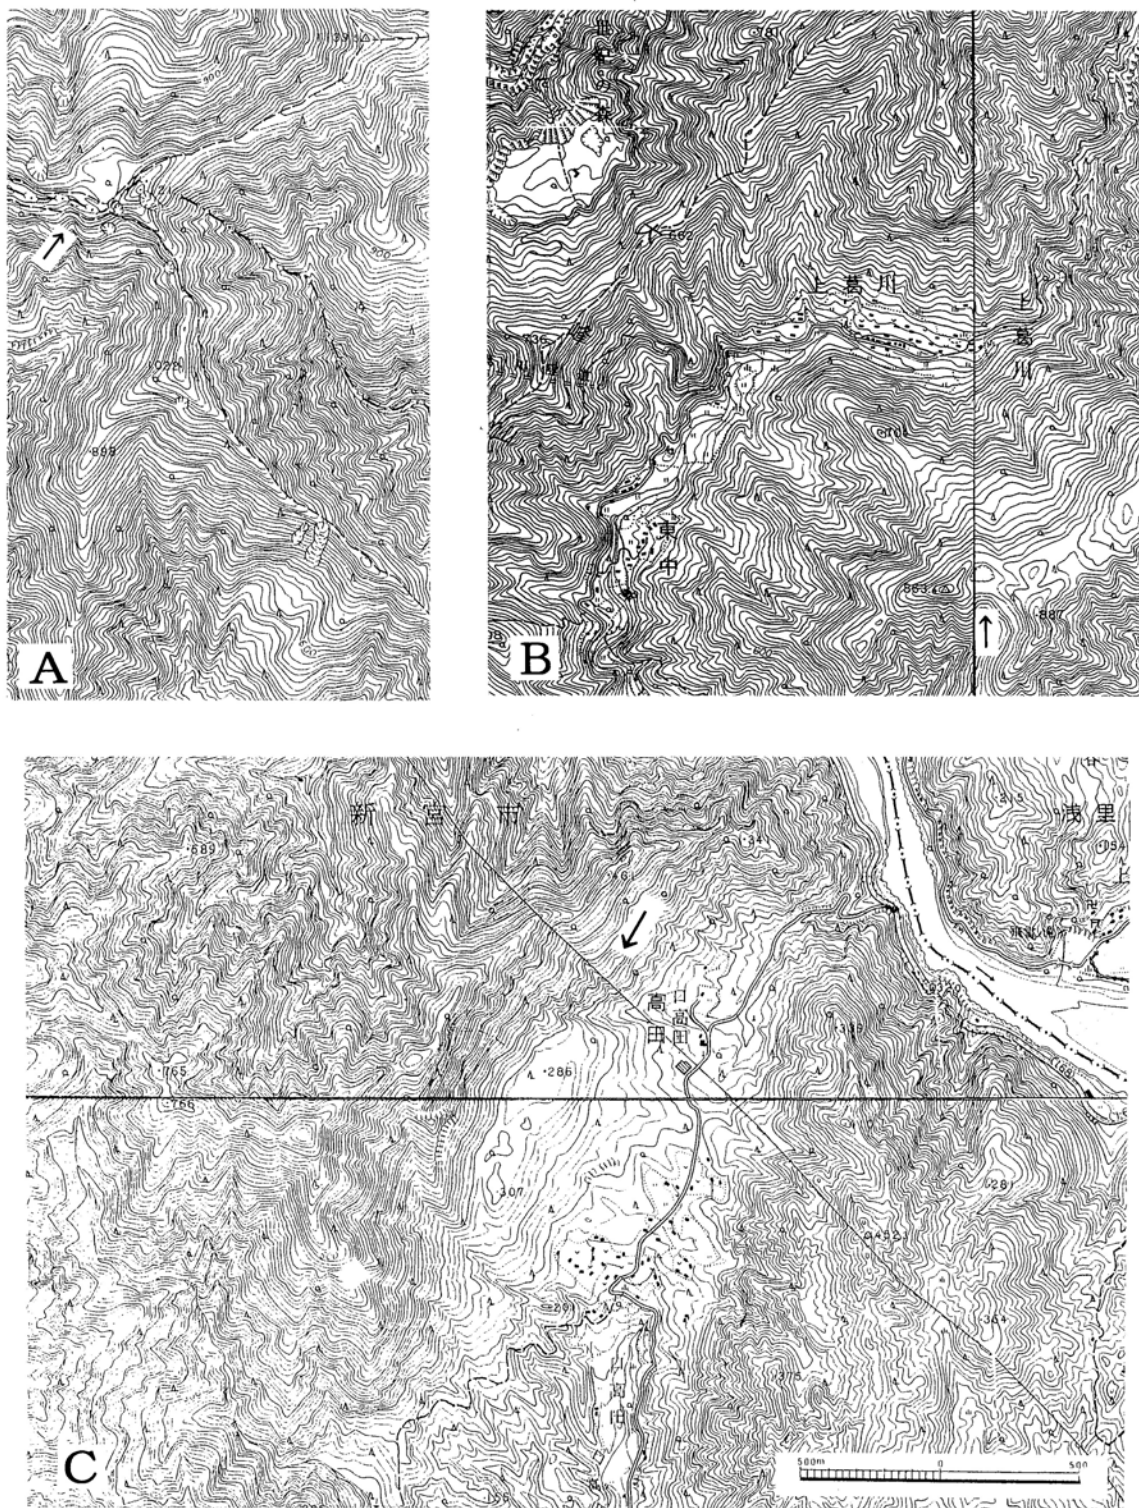
図 10 十津川地域でみられる山稜部の凹地あるいは二重山稜の例（その 3）.

ただし、A は 1/25,000 「発心門」、B は同じく「十津川温泉」と「大沼」の境界部、  
C は同じく「大里」と「新宮」の境界部.

図 10-A に示したのは、十津川流域の南の分水界にあたるほぼ東西にのびる果無山脈の東部稜線の 1121m の独標付近にみられるものである。西に隣接する谷の崩土記号などから判断して、地山岩盤の緩みあるいは大規模岩盤滑りの初期的状態を示している可能性がある。図 10-B の右下部分には、363.4m の三角点の東側直下に凹地記号があり、その北方の斜面と図の左上の明治 22 年の大規模崩壊(小川の古屋山)との地形特性の類似から、この凹地も地すべり性斜面の頂部に位置していると考えられる。図 10-C に示したのは、新宮市街の西方に位置する大規模地すべり地形である。滑落崖の一般走向は、地震による地盤の水平変位の方角にほぼ直交していて、南海道で周期的に発生する地震の何らかの影響があったものと推定される。この発生時期などの詳細は未調査であるが、将来の地震に対して要注意の地形である。
