# 1970 年 9 月 15 日彦根付近を襲った強風と それによる被害について

## ON THE SEVERE STORM AND DAMAGE AT HIKONE ON SEPTEMBER 15th, 1970

By *Hatsuo ISHIZAKI, Yasushi MITSUTA, Tatsuo MUROTA,*  
*In Whan SUNG and Yuzo YOSHIKAWA*

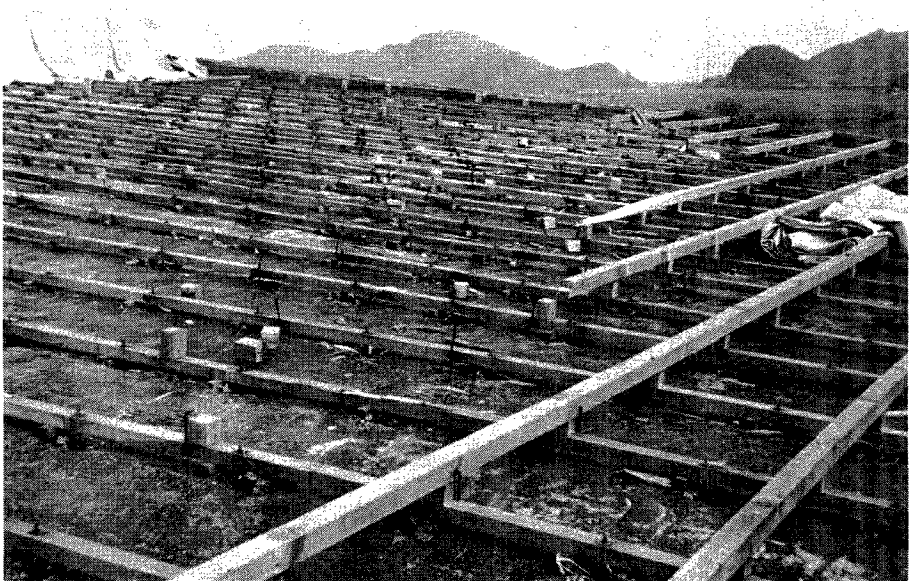
分布図に **Hotel** と示した地点の近江プラザホテル (R. C. 造 3 階建) の屋根が、約 100 m 吹き飛ばされた。この屋根は鉄板瓦棒葺で小屋組の一部は軽量鉄骨で面積は約 1000 m<sup>2</sup> であった。

Photo. 2 Ruin of the blown away roof of Ōmi Plaza Hotel.

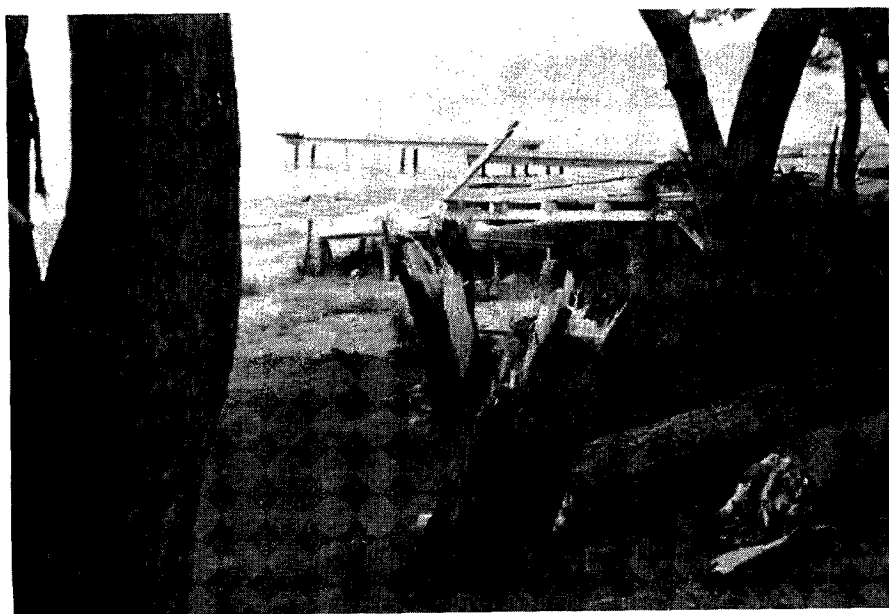
彦根市松原町水泳場沿いの記号 **M** で示した地点で松の木（直径約 50 cm）が約 40 本折れたり倒れたりしていた。また **T** で示した墓地の墓石が倒れ、水泳場一帯の売店、湖の家、便所などが半数以上全半壊した。

Photo. 4 Broken pine trees.

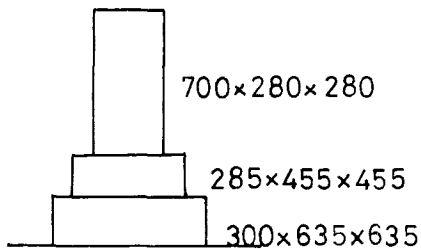
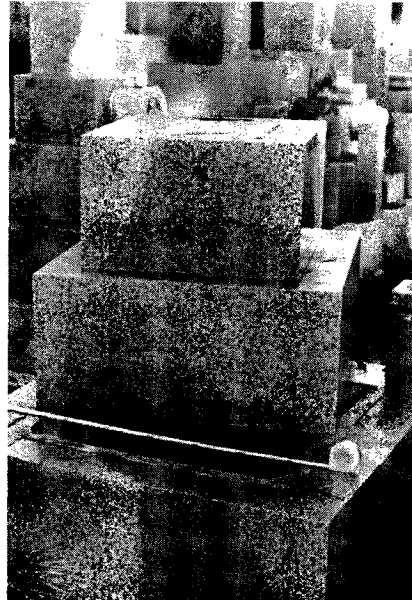
計算例 2. Fig. 8 に示した墓石の最上段の石が落下しており、下二段の石が重なったまま移動していた。

Fig. 8 Dimension of slided tomb stone.

Photo. 5 Slided tomb stone.

$\mu=0.3$  とすると  $V>68.8 \text{ m/s}$

$\mu=0.4$  とすると  $V>79.5 \text{ m/s}$

$$V>62.3 \text{ m/s}$$

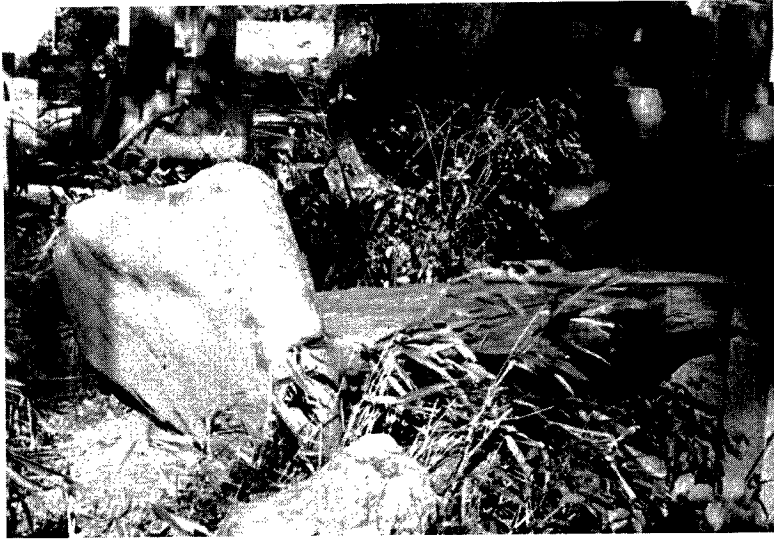
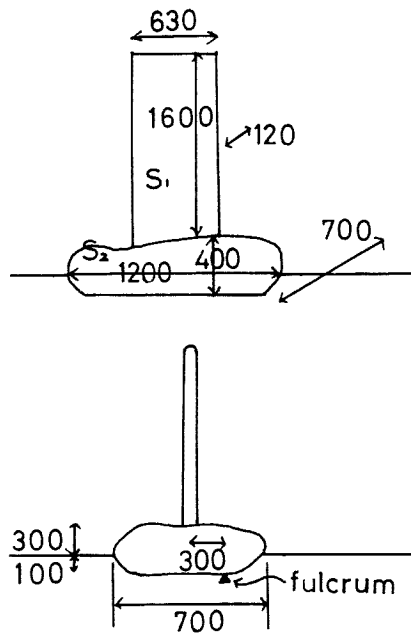
**計算例 3. Fig. 9, Photo. 6** に示す石碑の転倒に要する風速を計算する。

$$V>54.5 \text{ m/s}$$

Photo. 6 Fallen stone monument.

Fig. 9 Dimension of fallen stone monument.

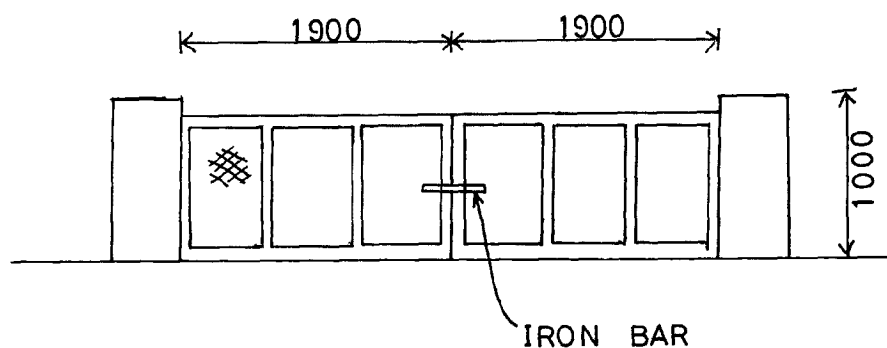
(2) **Fig. 10, Photo. 7** に示す湖岸の家の金網の門の鋼棒のかんぬきが曲っていた。このことに要する風速を求める。

この場合の風速は  $V=48.5 \text{ m/s}$

Fig. 10 Dimension of damaged iron door.

Photo. 7 Bended iron bar of the door of the house.

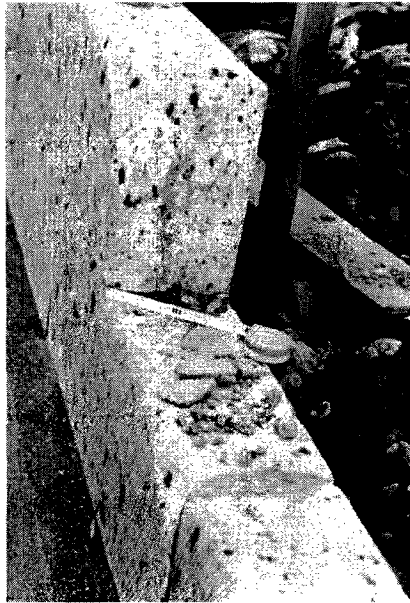
- (4)  $F_2$  の位置でのコンクリートブロック塀の転倒に要する風速を計算する。5段×50枚のブロック塀で一体転倒していた。

$$V > 14.98 \text{ m/s}$$

Photo. 8 Collapse of a block fence.
