## 新聞記事にみる熊本地盤リスクと地盤技術者の社会的役割

大成ジオテック 福田光治

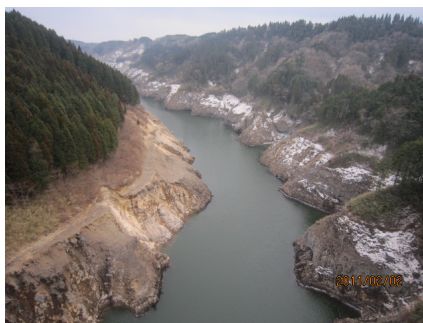
写真-1 大蘇ダム

図-1 が大蘇ダムの位置図であり、写真-1 が 2011 年の現況である。遠景ではあるが右岸側には破碎性の凝灰岩が確認できる。大蘇ダムは阿蘇外輪山から別府湾に流れ込む大野川の阿蘇山麓上流の支流玉菜川のさらに支流とな

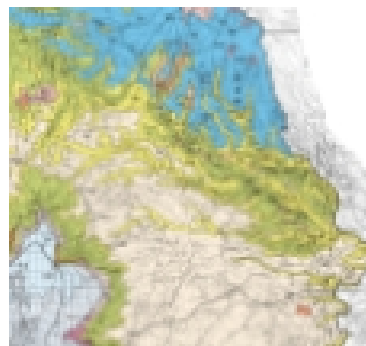
図-2 大蘇ダム周辺の地質図

ある。阿蘇 1～3 と阿蘇 4 が帯状に絡みながら南東方向に堆積している。阿蘇火砕流と接するように飯田火砕流が堆積している。地質図における大蘇ダムの位置条件から考えると阿蘇火砕流に遮水層を期待し、しかし漏水していることを予想させる。この記事からは調査結果から予想できないほどクラックが発達しており、水道となって漏水するという印象を与える。そして阿蘇火砕流の不透水性に関する調査内容を不問にしている。

熊本での阿蘇 4 火砕流は帯水層の一翼を担っている。また熊本市の有力な地下水流動層は砥川溶岩である。参考になるのは熊本空港南部の深迫ダムである。図-13 に示すように高遊原溶岩に位置するダムである。しかし深迫ダム底は全面的な遮水シートで止水されている。つまり、地盤調査結果から高遊原溶岩は透水層として評価されたのである。熊本地下水水理構造では阿蘇 4、砥川溶岩、高遊原溶岩は帯水層として機能している。この評価から考えると大蘇ダムの位置は阿蘇 4 であり、漏水性地盤として慎重な対応が必要であった。全面的な遮水対策を取ろうとしている最近の対策がこのことを示している。つまり火山性地形の漏水性を安易に考えていたことを予想させるヒューマンエラーであろう。

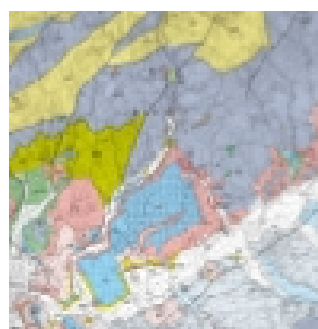
図-4 観音橋周辺地質図

観音橋は一般道と国道 445 号線を結ぶ川辺川を渡る橋である。図-4 の地質図では北部から東側には広範囲に四万十帯が堆積し、南側には第四紀更新世砂礫層が堆積している。そして砂礫層の北部には加久藤火砕流が帯状に分布している。川辺川沿いは河川堆積物が北東から南西方向に帯状に広がっている。従って地質図から予想されることは河川堆積物の構成物あるいはその厚さである。特に南側に広がる砂礫層の評価が問題にあると予想される。しかしこの記事からは地盤調査で予想できなかったほど堅固であり、矢板打設が困難であったという印象を与える。しかし矢板打設と地盤条件の関係する調査内容と打設可能性を不問にしている。

河床堆積物の構成物の龍系が問題になる。ヒアリングでは  $N > 50$  の地盤であることから矢板の打設の可能性の評価が問題になる。一般的には矢板打設可能性の地盤条件からすると玉石からなる地層での打設は困難である。先行ボーリングによる補助工法が必要になる。打設時の施工方法の検討が未熟だったことが予想される。

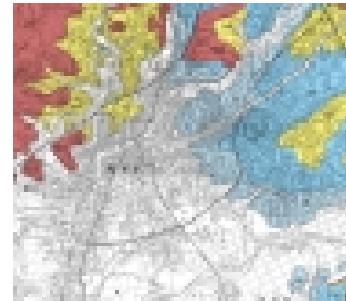
図-6 水前寺駅通り地質図

図-6は周辺の地質図である。水前寺駅通りは沖積面に位置しているが、すぐ近くまで保田窪層の前置面が迫っている箇所である。また北東から南西方向に狭い帯状に開析面が伸びており、駅の位置はまさにこの開析面上に位置している。

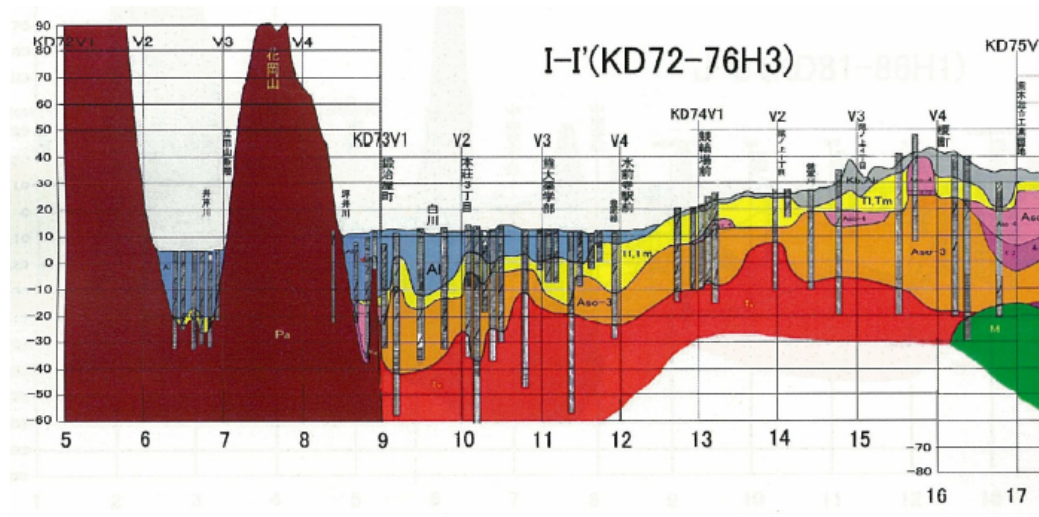
図-7 地層断面図

図-7は当該地付近を通る東西方向の地層断面図である。断面図では表層に数mの薄い沖積層があり、その下には保田窪・託麻砂礫層、阿蘇-3そして砥川溶岩が堆積している。従って想定外の軟弱層という場合は表層沖積層の厚さが予想外に厚いか、軟弱であることを意味している。図からは当該地西側に保田窪・託麻砂礫層に埋没段丘が示されており、もし想定外の厚さとするれば、現場はこの埋没段丘より西側になっているが、これは地盤調査で確定できる。従って表層の沖積層の地盤特性の評価を行う必要があるが、この記事からyは沖積層は調査結果からは予想できないほど軟弱であったという印象を与える。しかし想定外の軟弱層という説明にとどまり、沖積層の調査結果には言及していない。

軟弱層の厚さはボーリングで確認できるので、埋没段丘の存在を見過ごすことはないだろう。従って表層軟弱層の動的特性をどのように評価したかが問題である。施工に伴う周辺家屋への振動の影響が評価されなければならない。地層断面図からは沖積層であるから、概略的な土特性には大きな変動はない。従って検討しなかった可能性がある。

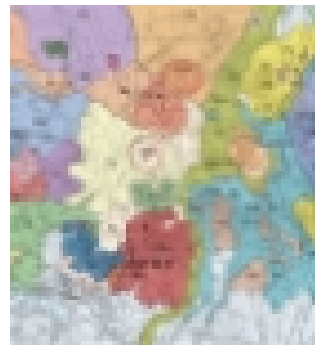
図-9 草千里地質図

溶結火災岩を作っている。草千里の池は火山地形という視点からすれば偶然に出来上がった遮水層

と考えられるが、記事はこのような地盤構造には触れず、調査がまるで有効かのような印象を読者に与える。

草千里は火山性地形であり、しかも 2 万年前に爆発した火口丘が存在したところである。このような火山性地形では一般に地質構造として良好な難透水性層が存在することは偶然に近い。むしろ廃棄物処分場のような薄い遮水槽が池底に発達していたと解釈するほうが合理性がある。すると 100m にも及ぶボーリングで検知されるような地質構造は存在しない。池は存在しているし、また東側の池も季節によっては水をたたえている時期がある。つまり薄い遮水槽にどこかで漏水個所が発生したことを意味する。そのように考えると池の漏水調査としてのボーリングでは検出不可能な環境になる。最も合理的な方法は池の水変動と降水パターンの関係を把握することを先行させる必要がある

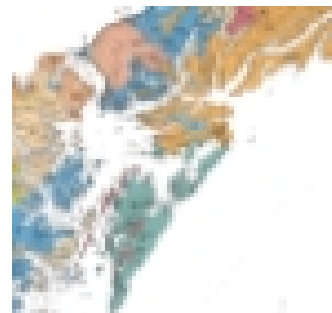
図-11 地質図

は三角岳角閃石安山岩溶岩・火砕岩と大岳新期角閃石安山岩火砕岩及び教良木層に囲まれた埋め立て地である。堅固岩盤の上に軟弱沖積層と埋め立て土の地層構造が予想され、沈下はこの軟弱層に起因する。従って軟弱圧密層の圧密沈下を考慮した設計が求められるが、この予測が適切に行われたか否かが問題のポイントになる。増設階段数から考えると埋め立て土やその下の沖積粘性土の圧密沈下は増設した 4 段の階段から想定すると約 1 m くらいであろう。この程度の圧密沈下量は一般に推定可能な量と考えられる。

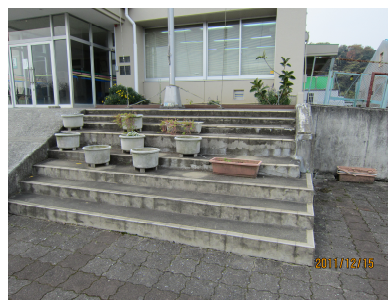
写真-2 玄関前の階段増設

里 2009 年 4 月 24 日に地盤沈下、雨漏りがしていること、玄関入り口前の階段が竣工当時 4 段から、施設周辺の地盤沈下により 8 段になっていることが紹介されている。原因の分析がなく、事象だけを紹介している姿勢は新聞記事と同じものである。

全体的な外側の家屋自体の変状は見られない。しかし床の沈下はひどいようである。すなわち主要な家屋全体は杭で支えているが、床は不同沈下が目立ち補強されている。もし杭により床も支えていたならば床の不同沈下は発生しなかった。

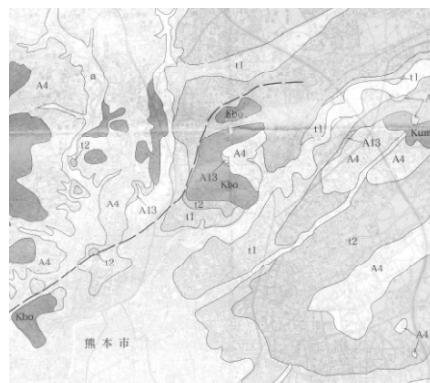
図-13 地質図

2002 年 6 月 2 日道路沈下で民家に補償補修費など 1480 万円の見出しで熊本市議会報告が示されている。熊本市の説明として、「想定より地盤が軟らかかったことなどから」道路の拡幅工事により「道路の路面が沈下して、家屋などに亀裂がはいって」としている。図-12 が位置図、図-13 が対応する箇所の地質図である。白川が大きく蛇行している箇所で白川両岸には託麻砂礫層、保田窪砂礫層が帯状に堆積している。河川の蛇行からは厚い軟弱層の存在は予想できない。しかしもし堆積していたとしても、薄く局所的な堆積が予想される。新聞記事では道路の拡幅工事に伴う周辺家屋の沈下である。拡幅前には異常はみられなかったことになると、拡幅だけで周辺の幅広い影響が発生する条件が予想できない。

白川兩岸の段丘や河床状態から局所的な軟弱層の存在を予想することは困難であろう。しかしたとえ堆積していたとしても局所的であり、層厚は薄いことが予想される。軟弱層の層厚が薄く、しかも局所的な堆積であれば道路工事に伴う沈下は既存道路で発生していたとしてもおかしくない。それが既存道路では周辺家屋への影響は見られず、拡幅工事で発生したということであればその影響は微少にとどまると予想される。
