## 2016 年熊本地震で益城町に現れた震災の島とその生成要因の考察

山田真澄<sup>1)</sup>

# **Damage Islands in Mashiki Town from the 2016 Kumamoto Earthquakes**

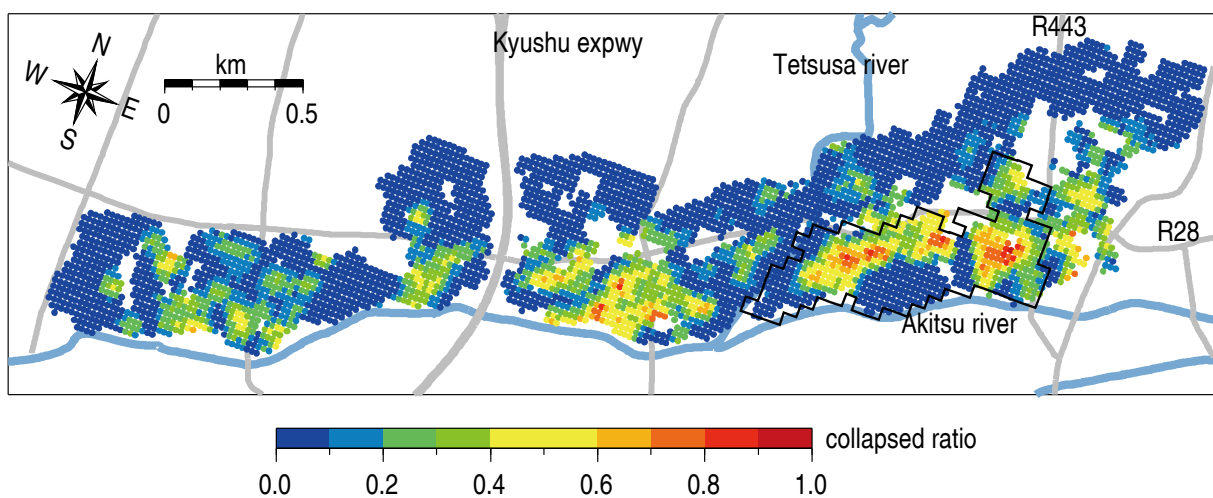
図 3 空中写真分析によって判別した本震後の建物倒壊率。黒線は日本建築学会の調査と比較したエリアを示す。

前震後・本震後の倒壊建物の割合を図 2, 図 3に示す. 各グリッドにおいて円の中心から半径50m以内に10棟以上木造建物が含まれている場合に, 建物倒壊率をカラーで示している. 前震と本震で倒壊建物の多かった地域はよく一致していることが分かる. また, 本震後は前震後と比較して倒壊建物は4~5倍に増加したことが分かった. 既往の研究では, 益城町中心部の被害集中地域については報告されているが<sup>例えば, 3)-7)</sup>, 益城町西側においても倒壊建物の多い地域と少ない地域ははっきりと分かれており, 島のように被害の集中している地域が分布している.

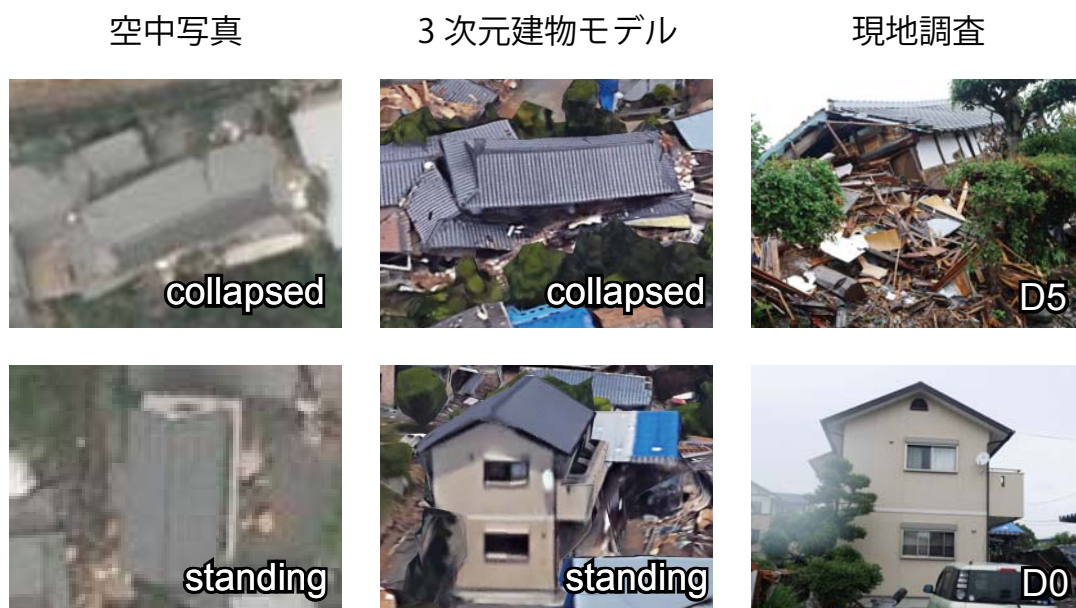
構造種別は、空中写真と Google ストリートビューから判断し、屋根形状などから明らかに鉄骨やRC造と考えられる建物は除いた。この地域は木造建物が9割以上を占めるが、目視による判定のため一部の構造種別が混入している可能性もある。また、ゼンリンの電子住宅地図デジタウンを使用して、住宅かそれ以外（納屋や倉庫）かで用途分類を行ったが、用途で分けても結論に大きく影響しなかったため、本論文では区別せずに合わせて分析した結果を示している。ただし、規模の大きい木造集合住宅は除いた。被害の判定は著者が一人ですべて行った。判定方法はYamada et al.<sup>14)</sup>に倣い、斜め写真では大きく傾いていたり潰れたりしている建物を倒壊建物とした。オルソ画像では、建物の輪郭が回転したりゆがんだりしているもの、建物の周辺に多数の瓦礫が散乱しているものを倒壊建物とした。空中写真分析と現地調査による判定結果の比較の例を図4に示す。

図 4 空中写真分析と現地調査による判定結果の比較の例.

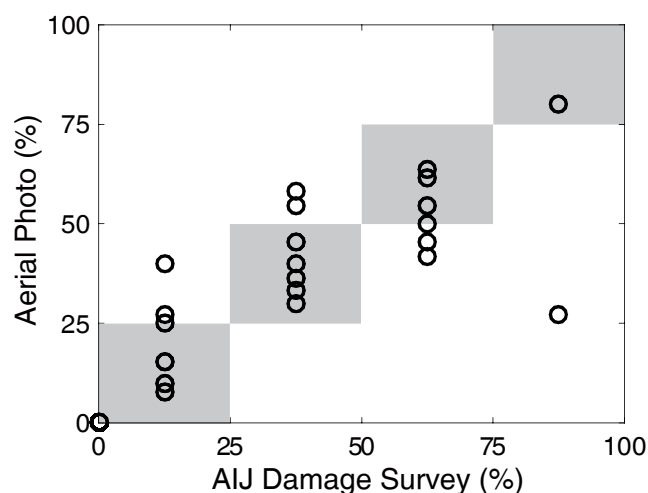
棟以上の建物が含まれているメッシュを比較に用いた。比較結果を図 5 に示す。両方にデータが存在する比較可能な 37 メッシュのうち、29 メッシュで倒壊率区分が一致し 6 メッシュで隣接する倒壊率区分となり、空中写真分析の精度は十分あることが分かった。残りの 1 メッシュは、日本建築学会の調査で倒壊率 75%以上、空中写真分析で 27% (11 棟中 3 棟倒壊) となっている。Yamada et al.<sup>14)</sup>が行った木造建物悉皆調査のデータを利用して確認したところ、現地調査では 11 棟中 5 棟が倒壊していた。この判定の違いと母数の違いが影響したと考えられる。

図 5 空中写真分析と日本建築学会悉皆調査による建物倒壊率の比較. 日本建築学会悉皆調査のデータは倒壊率区分の中央値にプロットしている. 原点には14個のデータが存在する.

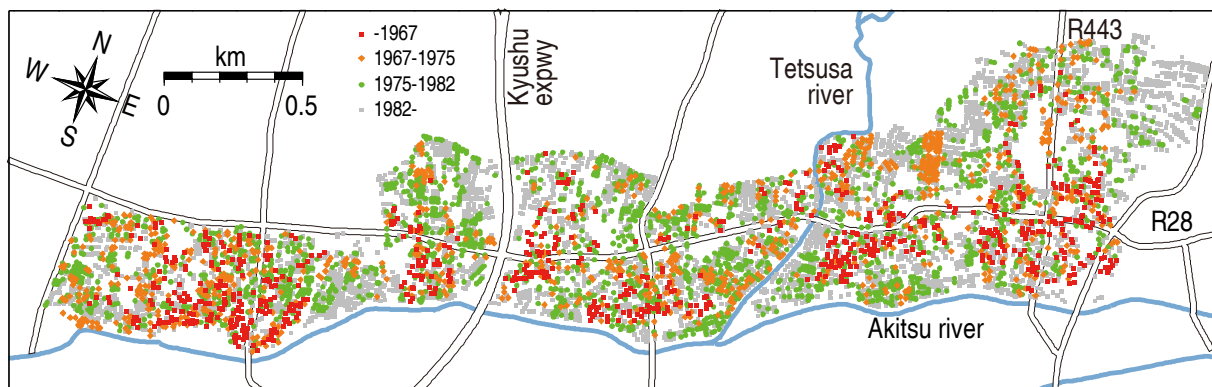
たので、建築年代は(1)1967年以前、(2)1967～1975年、(3)1975～1982年、(4)1982～1997年、(5)1997～2003年、(6)2003～2016年、の6つの期間に分類した。空中写真は、概ね10年刻みで建築基準法の改正年が境界となるように選択した。推定した建築年代のうち、(1)、(2)、(3)、および(4)以降の期間に建てられた建物分布を図 6に示す。被害集中地域は元々古い集落ができていた場所であり、(1)の時期の建物はほぼ被害集中地域に存在する。しかしながら、被害集中地域でもそれ以降に建て替えられている建物も多く、古い集落の中でも新しい建築年代の建物が混在している様子が分かる。

図 6 空中写真分析によって判別した建物の建築年代.

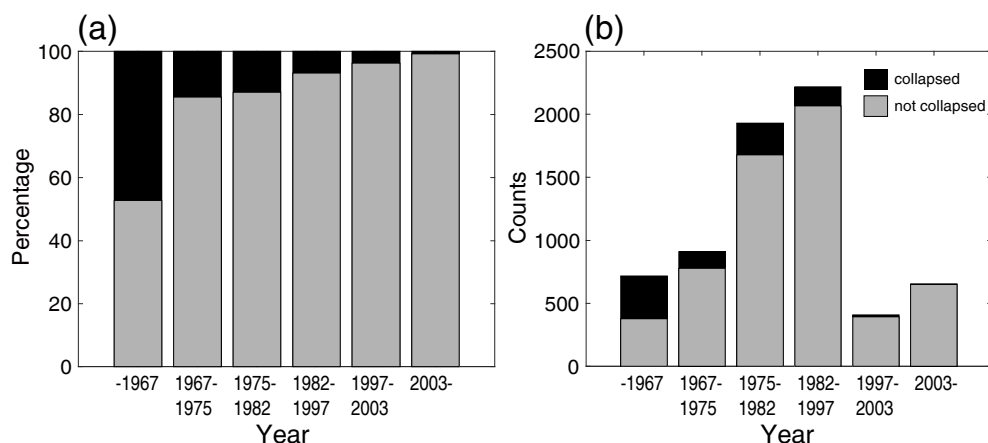
また、建築年代ごとに求めた倒壊建物の割合を図 7 (a)に、実際の建物数を図 7 (b)に示している。建築年代の古い建物ほど倒壊率が高くなっているのが分かる。

図 7 建築年代ごとに求めた(a)倒壊建物の割合と(b)実際の建物数。黒色が倒壊建物で灰色が倒壊していない建物を示す。

図 7に示したように、建物の被害率は建築年代の影響を受けており、特に古い建物ほど倒壊率が高くなっていることが分かる。1982年および2000年には建築基準法改正により耐震基準が向上しているが、図 7からは全体の傾向と比較して著しい倒壊率の減少は確認できず、本研究のデータからは耐震基準との関係性は不明である。

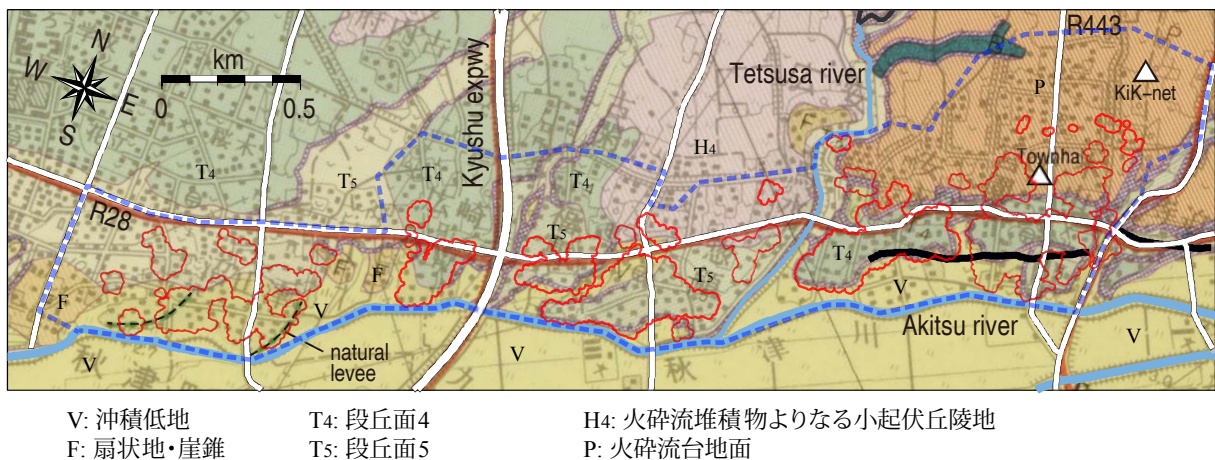
既往研究において、益城町の建物被害調査は中心部に限定されており、被害の集中したエリアと地表活断層は良く対応していると考えられていた<sup>例えば、10)11)</sup>。しかしながら、図 8に示すように、地表活断層が明瞭に確認されていない益城町西部においても被害集中地域が分布していることが分かる。また、益城町中心部の地表断層は前震の後には現れていなかったが<sup>20)</sup>、倒壊建物の分布は前震後と本震後で類似しており、被害集中地域は図 2にすでに現れている。したがって、断層近傍の強震動が被害を大きくしたのは疑いがないが、地表断層の存在が被害のコントラストの生成につながったとは考えにくい。

対象とした地域は、秋津川によって形成された河岸段丘であり、複数の段丘面と秋津川氾濫原の沖積低地で構成されている。図 8に地形分類図<sup>13)</sup>を示す。青色点線が調査対象とした地域、赤色曲線は図 3において建物倒壊率が20%以上の地域である。被害集中地域は、最も低位の段丘面との相関が良いことが分かる。

鉄砂川の西側(益城町西部)に関しては、十分な観測結果が存在しないため、表層地盤構造との関係を定量的に評価することが困難である。図 8の地形分類図を見る限りは、益城町中心部と同様の傾向が確認できるものの、九州自動車道の西側で一部沖積低地と被害分布が重なる地域もあり、物理探査等詳細な観測を実施して表層地盤構造の影響を確認する必要がある。

図 8 地形分類図と被害集中地域の比較．青色点線は調査対象とした地域，赤色曲線は図3で建物倒壊率が20%を超えるエリアを示す．地表断層（黒太線）と地震観測点（三角印）も併せて示す．

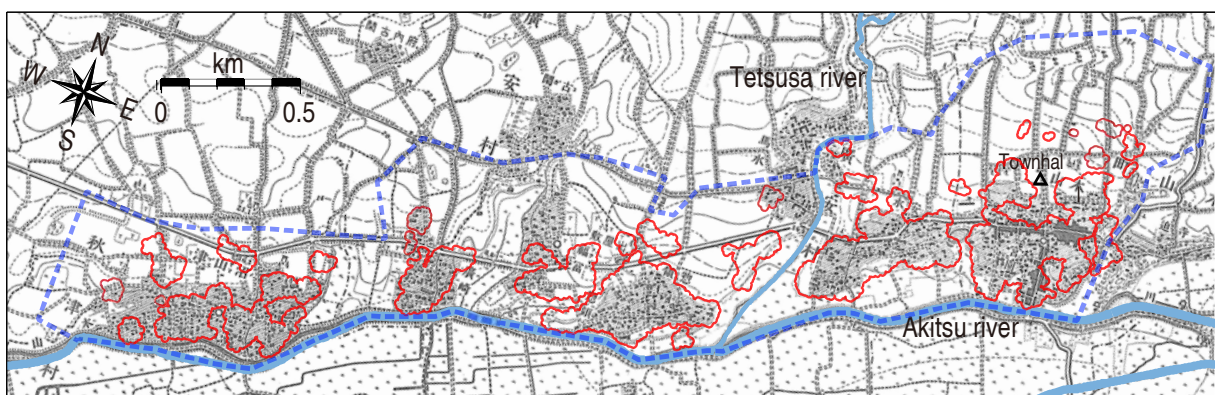
図 9に明治36年に作成された2万分の1地形図を示す<sup>27)</sup>。被害集中地域は益城町の古くからの集落によく対応しており、明治時代にはすでに集落が形成されていたことが分かる。秋津川の氾濫原を避け、低位段丘面に集落を形成したことが伺われる。このように、表層地形と建物年代には密接な関係がある。被害に与える建築年代の影響を取り除くために、比較的近い年代(1967~1982年)に建設された建物を抽出し、本震後の倒壊率を図 10に示す。同じ時代の建物を抽出しているため、耐震基準の違いや経年劣化による違いは取り除かれているはずだが、図 3と同様に被害の集中している地域と被害のない地域が

図 9 1903年の正式二万分之一地形図と被害集中地域の比較．青線，赤色は図8と同様．

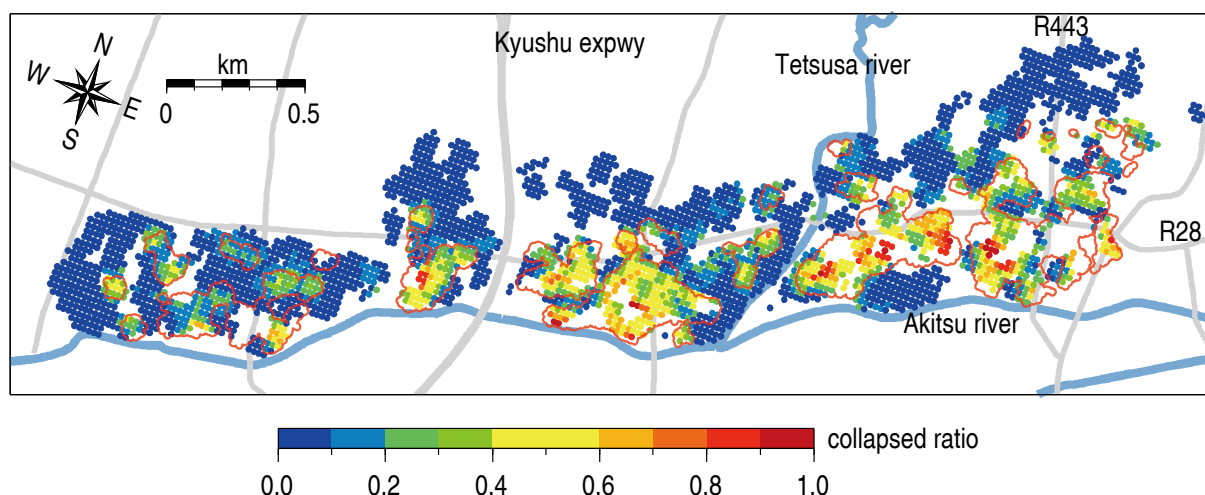
分かれていることが確認できる．以上のことから，震災の島の生成要因としては，古くからの集落がそこに存在しており，建築年代の古い建物が多かったこと，および表層地盤構造の違いから地震動が増幅しやすい条件にあった，という2点が考えられる．

図 10 1967-1982年に建てられた建物の本震後の倒壊率。赤色曲線は図7と同様。
