# 1889年8月豪雨による十津川災害の再検討

——とくに大規模崩壊の地質構造規制について——

## REEXAMINATION OF THE TOTSUKAWA HAZARD IN AUGUST 1889 WITH SPECIAL REFERENCE TO GEOLOGIC CONTROL OF LARGE-SCALE LANDSLIDES

By Masashige HIRANO, Hiroshi SUWA, Takayuki ISHII,  
Takashi FUJITA and Yukio GOCHŌ

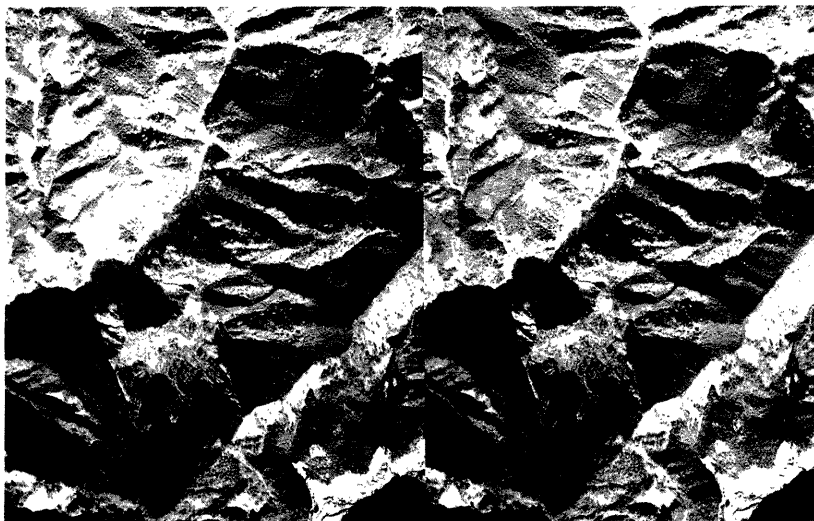
Photo 2 Airphotograph showing the landslide of Furuya-yama by the Ashinose river in the former East-Totsukawa village, Nara Prefecture. After Yama-6, C-29-43, 44 at Dec. 12, 1953.

これは吉野郡水災誌巻之九「東十津川村」に記載があり、8月21日午前10時に発生、崩壊部は2つの大字にまたがり、大字小川地内で縦900間横360間、大字上葛川地内で縦480間横240間、合算面積は $1.45 \times 10^6 m^2$ である。崩土は白谷川を横断し水深3町、上流へ1里、周囲2里10余町の「小川新湖」を現出、これは8月26日午後3時に決潰して下流に被害をもたらしている。

崩壊地及びその周辺部の地形・地質状況ならびに模式断面図は十津川村(1983)<sup>13)</sup>、平野(1983)<sup>14)</sup>によって示されている。それによれば北向き斜面が崩落しているが、該当部分は主に日高川層群の頁岩(一部は砂岩を含む互層)からなり、その中に石英斑岩質の岩床が侵入していて、明らかに流れ盤構造をなす。今回の現地調査でも、石英斑岩の岩床が従来示されているよりもやや急傾斜でむしろ岩脈に近いと考えられる点を除けば、同様の状況が確認された。さらに、崩壊部分が小さな向斜構造となっていることと、小断層が斜面西端付近を南北に横切って走っていることが、斜面の不安定化を一層促進していた可能性がある。

Photo 2には崩壊地周辺の空中写真を示すが、これは昭和28年冬期に林野庁が撮影したもので、左下方にある崩壊地は地すべり地形に類似した幅広い円弧状の形態を示している。崩壊地内の滑落崖付近には僅かに変位したと思われる流れ山状の地形が残し、山頂付近にはこのことを裏付ける様にクラックが発達している。

この様に滑落崖付近には不安定な物質が一部残存しているものと考えられる。また、崩土の上には畦状の逆傾斜した小起伏地形の存在がよみとれる。さらに、Photo 2 に示された範囲の右上部分にも、植生に被われてはいるが大規模な崩壊地形が認められ、これも流れ盤斜面に発生したものと判断される。ただし、これについては吉野郡水災誌巻之九の中に明確な記載がなく、水災誌の付図の仙ヶ岳西方に記入された崩壊地とも場所的に必ずしも一致しないようなので、発生時期などについては今後の検討を要すると思われる。

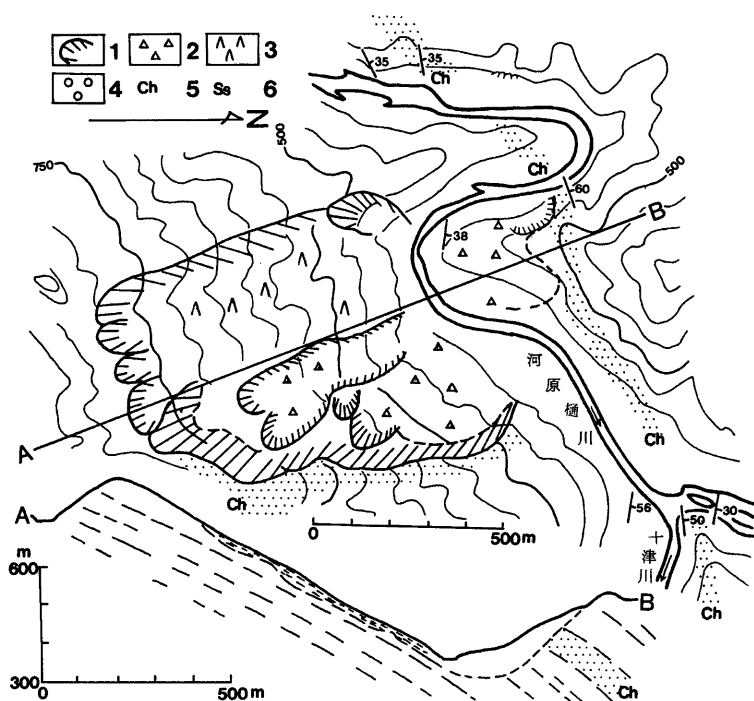
Fig. 7 Topography, geology and schematic cross-section of the landslide at Hinose-yama facing the Kitarabiki river, Nara Prefecture.

別名樋ノ瀬山とも書くが、水災誌巻之二「大塔村」清水の項に8月21日午後4時発生、崩壊は縦660間横600間（面積換算  $1.32 \times 10^6 \text{ m}^2$ ）、河原樋川を横塞、上流70余町、周囲3里強の「河原樋新湖」を現出、これは9月7日午前11時に決潰して十津川との合流点に牛ノ鼻新湖を現出せしめたとある。ただし、崩壊地の規模について水災誌巻之四「北十津川村」長殿の項には縦960間横480間（面積換算  $1.43 \times 10^6 \text{ m}^2$ ）とある。

Fig. 7 に地形・地質状況ならびに模式断面図を示す。現在の地形をみると、崩壊地の東側には裸岩の急斜面（free face）が連なるが、西側には古屋山の場合と同様にわずかに変位したと思われる流れ山状の地形が滑落崖付近にみられる。地質的には崩壊した部分は砂質頁岩を下盤にして頁岩が滑落崩壊した流れ盤構造をもち、かつ、河原樋川の攻撃斜面にあたるという地形配置を示している。崩土の一部は現在も川の対岸に残っていて、天然ダムはむしろ崩土を供給した斜面側で決潰したことがわかる。崩壊地上端と崩土の最高点を結んだ見通し線から求めた等価摩擦係数は0.25となる。

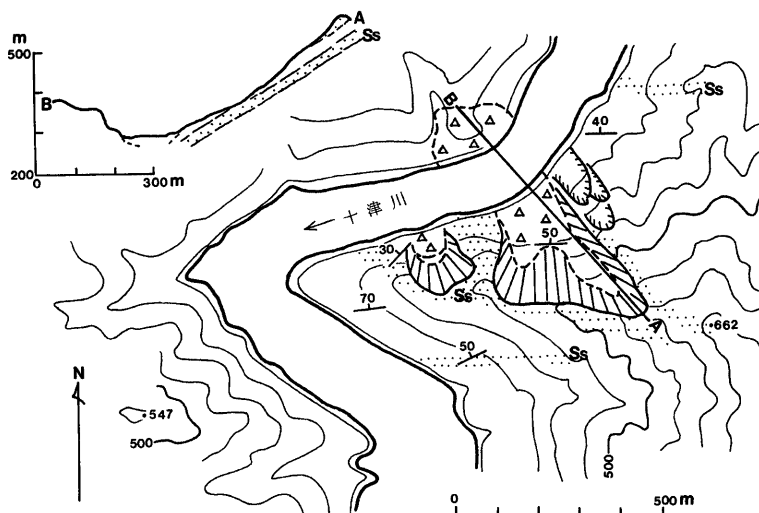
Fig. 8 Topography, geology and schematic cross-section of the landslide at Takohzu=nakayama facing the Totsu river, Nara Prefecture. Symbols refer to Fig. 7.

旧北十津川村大字高津の南端にある中山が8月20日午前7時に縦180間横240間（面積換算  $1.43 \times 10^5 \text{ m}^2$ ）、深さ15間にわたって崩落、崩土はすでにふれたように幅80～90間、高さ130～140間、長さ370～380間の堤防を作って十津川を横塞、上流へ長さ3里強、周囲6里半の「林新湖」を現出、これはその日の夕方に決潰したという。現在も崩壊部分には大きな崖が残る、対岸には風屋ダムのバックウォーターに一部沈んではいるが崩土からなる小山が残っている。地形・地質状況ならびに模式断面図をFig. 8 に示すが、この場合にも約

30° でほぼ北へ傾斜する砂岩層を下盤にして主として頁岩部分が崩落した流れ盤構造であり、かつ、十津川の攻撃斜面だといえよう。崩壊地上端と崩土の最高点の見通し線から求めた等価摩擦係数は0.29となる。

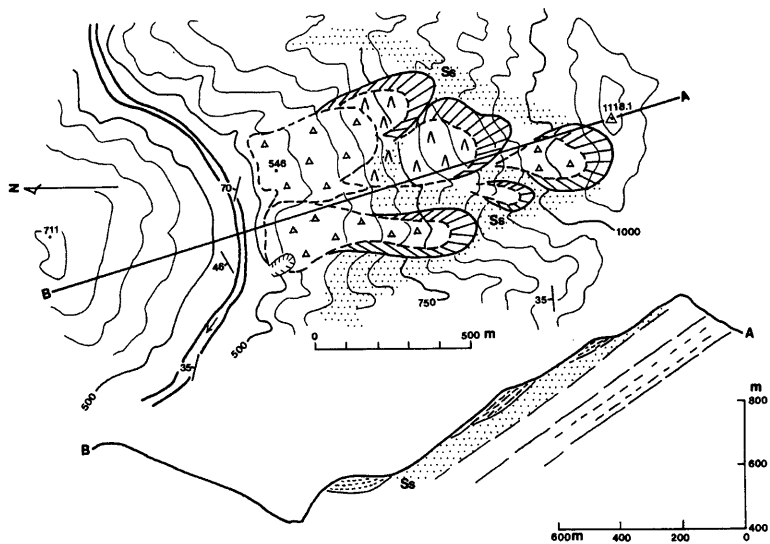
Fig. 9 Topography, geology and schematic cross-section of the landslide of Shiono=Mukaiyama, Tenkawa village, Nara Prefecture. Symbols refer to Fig. 7.

水災誌巻之壹にあるように、天川村塩野の谷をはさんで向い側にある中井平山・戀ノ谷山・桑佐古山・日中佐古山が8月20日午前8時に縦480間横350間にわたって崩壊、天ノ川を横塞して塩野新潮が形成され上流の山西まで50余町にわたって湛水し、周囲3里強、水点(水深)50間以上であったという。これは同日午後3時に決潰している。

地形・地質状況ならびに模式断面図をFig. 9に示す。現在の崩壊地形は2つの部分、すなわち斜面上部のものと下部のもの、からなっている。前者は小規模であるが後者は大規模でさらにいくつかのユニットに細分される可能性がある。この崩壊地内でも古屋山におけると同様の流れ山状の地形がみられる。地質状況については露頭が多少とも十分でないこともあって必ずしも満足な結果は得られていないが、天ノ川に沿って不明瞭な向斜軸があると考えられ、崩壊部分はその南側の流れ盤斜面で、硬質のチャートを下盤にして頁岩優勢部分が崩壊したと考えられる。地形配置としては天ノ川の攻撃斜面に当たっている。

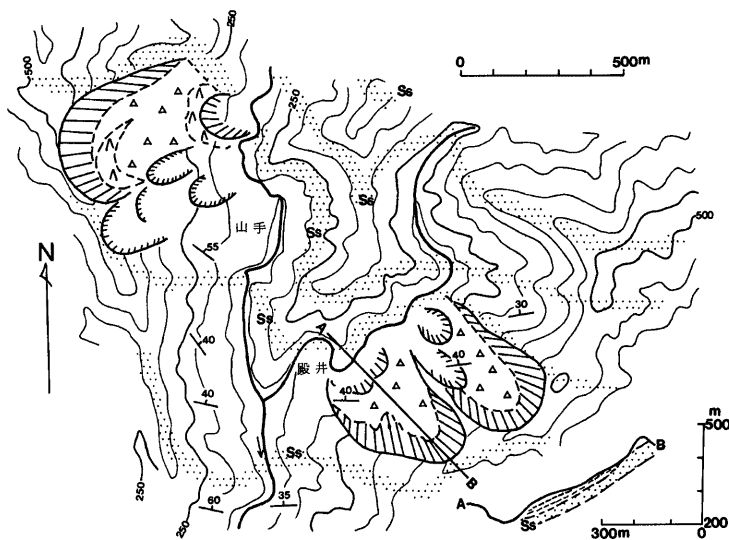
Fig. 10 Topography, geology and schematic cross-section of the landslides near Yamate-tonoi, Nara Prefecture. Symbols refer to Fig. 7.

これらは旧南十津川村山手に属し、水災誌によれば8月20日午前5時に発生している。「殿井グエ中峯」の崩壊は縦300間横300間で山手谷を横塞し、山手新湖を形成、上流へ24,5町、那知谷口まで水をたたえ、水点45間であった。「南ノ上ミ山ヲ尾」の崩壊は縦240間横180間で山手谷の支流の柏溪を横塞して柏溪新湖を形成、上流15町にわたり湛水し、周回1里強、水深は40間であった。新湖はいずれも9月11日午後になって相前後して決潰した。

Fig. 10 には地形・地質状況と模式断面を示すが、現在の集落の位置との関係ならびに崩壊規模からみて図示された崩壊と水災誌の記述との対応関係には若干問題がある。すなわち、現在の殿井の集落到に近いものは規模は大きく形状からも「殿井グエ中峯」と考えると好都合だが、柏溪に面しており山手谷を横塞したという水災誌の記述とは矛盾する。一方、現在の山手の集落の少し上流右岸側のものは形状規模からみて「南ノ上ミ山ヲ尾」と考えると好都合だが、山手谷に面していて柏溪を横塞したという水災誌の記述と矛盾する。

このような問題点があるにせよ、2つの崩壊は近い距離にあり、かつ、地質構造との対応という点では典型的な事例である。この部分の地層は一貫して北おちで、部分的に急斜部をはさみ平均傾斜は $30^{\circ}\sim 40^{\circ}$ である。それに対して走向は系統的に変化し、図の西端付近の $N30^{\circ}W$ から東へゆくにつれて東西となり、やがて $N70^{\circ}E$ まで変化、東北端で再び $N60^{\circ}W$ 方向となる。このような地質構造に対応して崩壊地の発生した斜面の方位がそれぞれ $N60^{\circ}E$ ,  $N20^{\circ}W$ となっている。崩壊地は、硬質の砂岩あるいは砂質頁岩を下盤にして主として頁岩部分が崩壊しており、地層の走向傾斜からみてもいずれも流れ盤構造である。とくに殿井の集落付近に発達する崩壊地は北東部と南西部の2つの部分にわかれ、林野庁の空中写真でみるかぎり北東部のものが地形的には新鮮かつやや大規模である。しかし、流れ山状の地形はいずれの部分にも発達していない。平面形はいずれの部分も短冊状であり、この点からも層すべりの場合の一典型ではないかと考えられる。

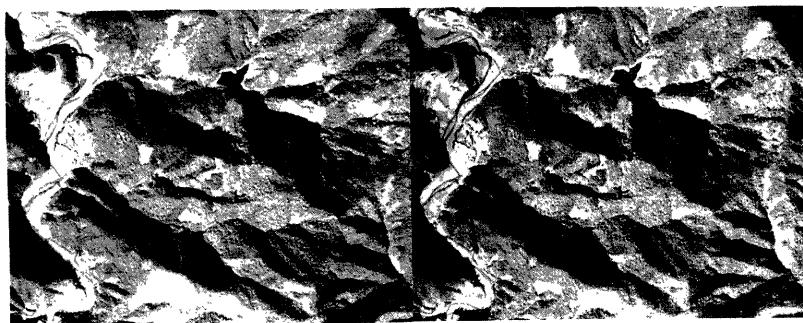
Photo. 3 Airphotograph showing the landslide of Kubotani-yama at Sigesato, the former Nishi-Totsukawa village, Nara Prefecture. After Yama-7, C-31-26, 27 at Nov. 21, 1953.

旧西十津川村重里は現在に至るまで当時の新湖が残っていることで有名な場所であるが、それを作ったのは久保谷山の崩壊で、縦250間横600間（西十津川村永井の項には縦350間横300間とある）、8月20日午前6時に発生し、崩壊の際には火光・振動・悪臭があったと記録されている。崩土は直下の久保谷を経て西川を斜断・横塞し、上流は西中におよぶ15,6町、周回30余町の久保谷新湖を作った。これは数日で決潰したが、現在残っているのは支流がせきとめられてできた新湖で、地元では「大畑瀬」とよばれている。崩壊部分は主として頁岩からなり、緑色岩類・硬質もしくは砂質頁岩に規制された流れ盤構造を示す。徳岡ほか(1981)<sup>12)</sup>によれば崩壊部分の東端よりN30°W方向の推定断層が記されているが、これは前節でのべた山手谷西方において走向がN30°W方向に急変する部分に連続していて、必ずしも断層とはいえないように思われ、今後の検討を要する。Photo 3には昭和28年林野庁撮影の空中写真（原縮尺1/20,000）を示すが、現在もここに示されたのとはほぼ同様の景観が残されている。

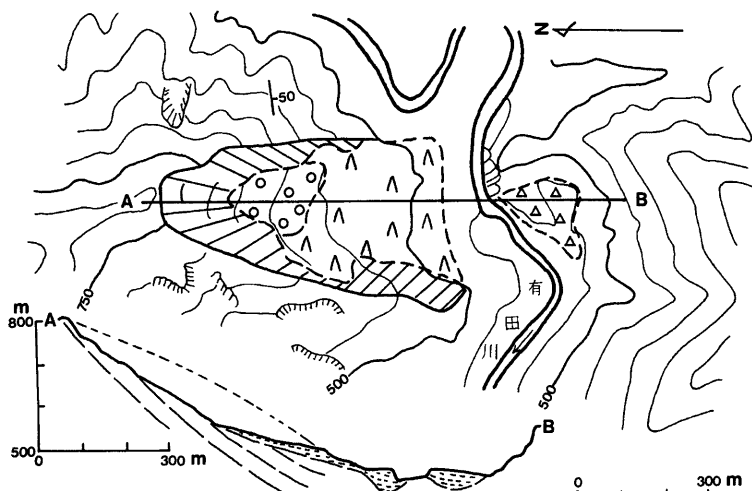
Fig. 11 Topography, geology and schematic cross-section of the Kongoji landslide facing the Arita River, Hanazono village, Wakayama Prefecture. Symbols refer to Fig. 7.

前述の金剛寺の崩壊の場合、南向きの従順長大斜面が崩落して足下の有田川本流を横塞したが、ほぼ有田川にそって向斜軸が走り、崩落した斜面の大部分は流れ盤である（Fig. 11 参照）。また、金剛寺の西方約3kmにある北寺の崩壊の場合も、一崩壊で96名（一説に97名）の死者を出しており、一崩壊による死者数では戦後最大であるが、有田川に沿う向斜軸が金剛寺から延長していて、その翼部にあたる流れ盤構造を示す。

規模崩壊を起した斜面はいずれも谷による開析をあまりうけていない従順長大斜面であり、とくに金剛寺の場合、その基部を有田川本流が深いV字谷を作って曲流していた。中生層の分布地にみられるこのような長大斜面は、流れ盤の部分に形成される一種のケスタ地形であることが指摘されている<sup>14)</sup>。さらに金剛寺の場合には、崩壊前の空中写真の判読によれば有田川の下刻によって斜面基部に近い中腹に遷急線をもつ凸型斜面となっていたことがわかる。これと同様の特性をそなえた斜面は、空中写真判読、場合によっては地形図のみの判読、によってそれと指摘できるので、紀伊半島の外帯の中生界の堆積岩という地質の共通性をもった地域において、初生的な大規模崩壊が起りうる場所の予測を問題とする場合にはこの事実は重要な意味をもつ。しかもこの事実は、この種の地形形成過程あるいは物質移動様式に地質構造が極めて大きく関与していることの証拠でもある。
