# 3. 2004 年 21 号台風豪雨で三重県宮川流域に発生した

# 崩壊、土石流、岩屑なだれ

諏訪 浩・石井孝行・藤田 崇

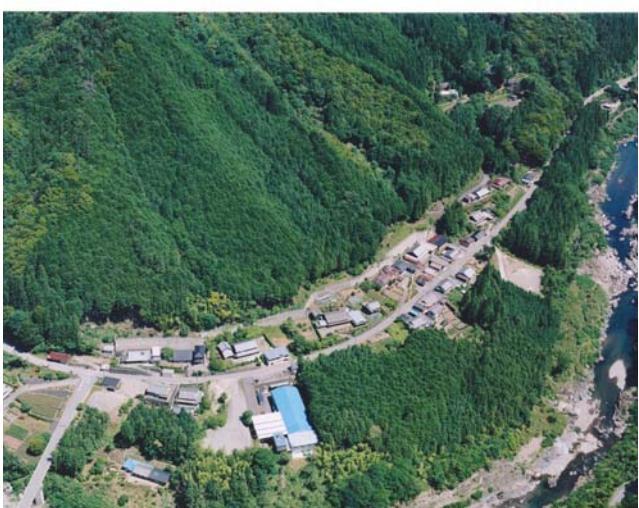
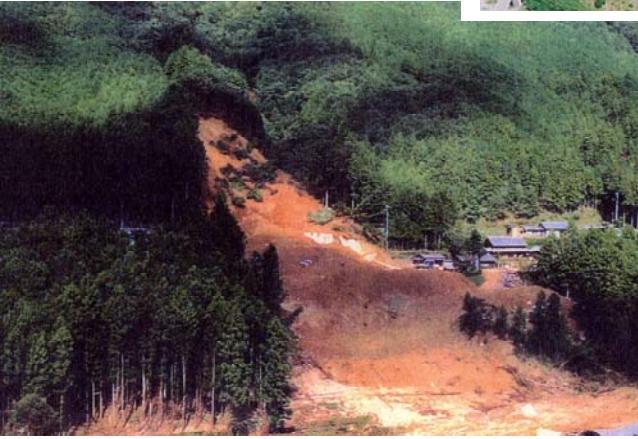
図5 滝谷崩壊の前(上)と後(下). 滝谷在住の天野清二氏提供

滝谷①では、南東に傾斜する斜面の中腹部から派生した尾根の下部が幅およそ 40m,斜 面長 80m,崩壊最大深 8m で崩壊した(図5).崩壊地の両側には楔状に2方向の小断層が ある.これらと岩盤の著しい風化が崩壊の素因である.崩壊斜面は尾根状であるが、東側 に隣接して谷地形があり、流域面積が大きいため降雨時には大量の表面流と地中流を集め ていたことが目撃されており、崩壊の誘因と連動していたものと思われる.崩土量はおよ そ 8,000m<sup>3</sup> である.小滝②の地点では頁岩と岩屑が褶曲軸のプランジ方向へ滑り落ちた. この斜面には崩壊直後に形成されたと見られる溝状の地形ができていた(図6の右図参照). これは崩壊の頭部から相当量の湧水があったことを示すものであり、この湧水を出現させ た地下水が崩壊の誘因をなしたと考えられる.この崩壊では、形状からいえば直線斜面が 崩れた.そして、崩土の移動幅が斜面脚部に向けて顕著に増大していることが注目される (図6の左図参照).滑落崖の幅が大きくなくても、崩土の滑落移動につれてその幅が著し く増大すると、斜面脚部での被災地が拡大することになる.崩土移動幅の評価は崩土到達 距離の評価と共に防災上重要であることが示唆される.いっぽう、小滝②の対岸の地点③ ではトップリングタイプのクリープ岩盤が崩壊したと見ることができる.また、滝谷①の

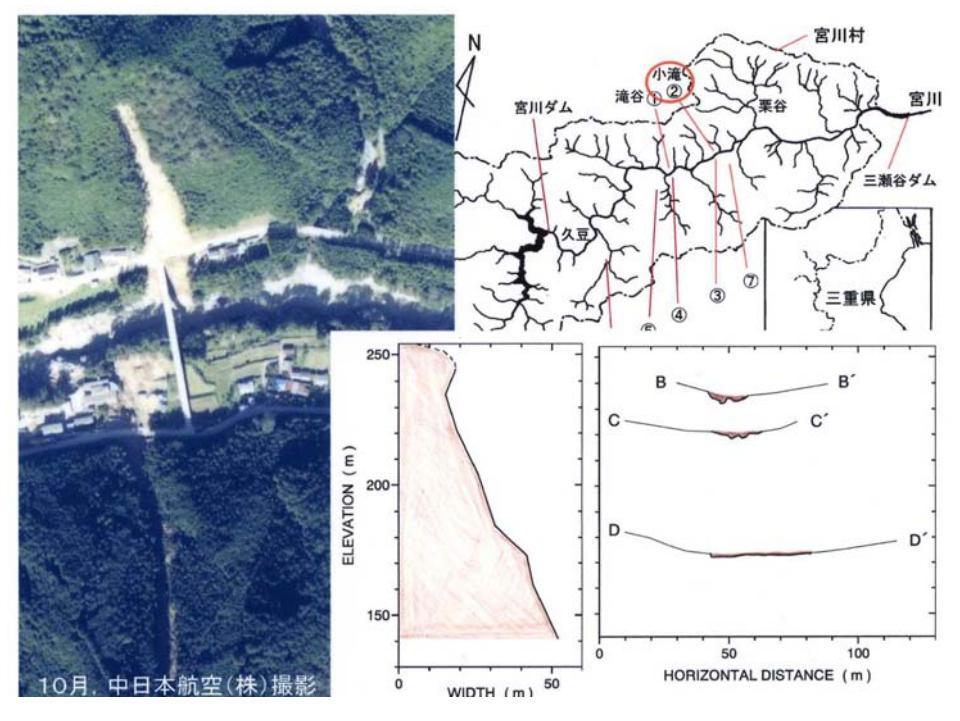
図6 小滝崩壊後の空中写真と崩土移動幅の拡大状況

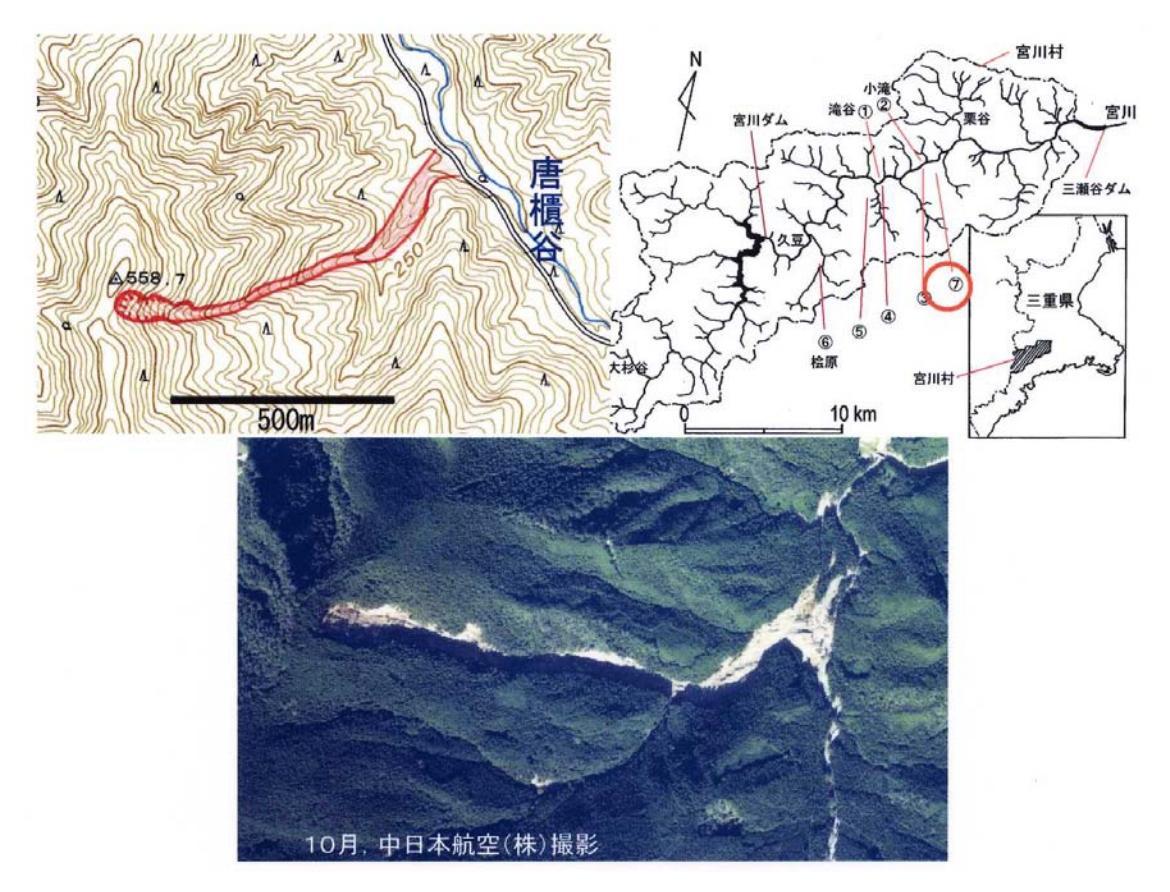
図7 唐櫃谷左支谷での崩壊状況. 右上の図は国土地理院 1/2.5 万江馬図幅を改変

以上は土量が数百~数千 m<sup>3</sup>程度の小規模な崩壊であるが, 唐櫃谷(からとだに)の左支 谷⑦の地点で起きた崩壊や春日谷の左支谷⑤の地点で起きた崩壊は規模が大きい. 唐櫃谷 左支谷では, 泥質岩からなる流れ盤斜面が崩壊し, 崩土は土石流となって 800m下流の唐櫃 谷本川に流れ込んでいる. 崩壊土量はおよそ2万 m<sup>3</sup>である(図7). 春日谷左支谷⑤では 主として粘板岩からなる流れ盤斜面が隣接流域を隔てる尾根をかすめて大きく崩壊した (図8). 崩壊の体積はおよそ 50万 m<sup>3</sup>である. 崩土は岩屑なだれとなって 1km 駆け下っ て春日谷本川を一時堰止め, 天端の比高が 15m を超える天然ダムが形成された. なお,

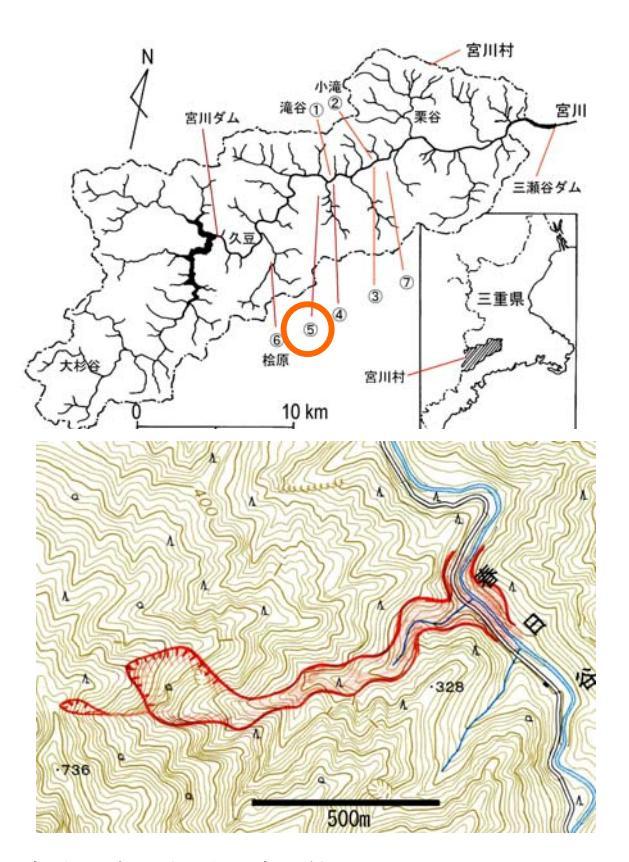
図8 春日谷左支谷の崩壊と岩屑なだれ流下範囲. 国土地理院 1/2.5 万間弓図幅を改変

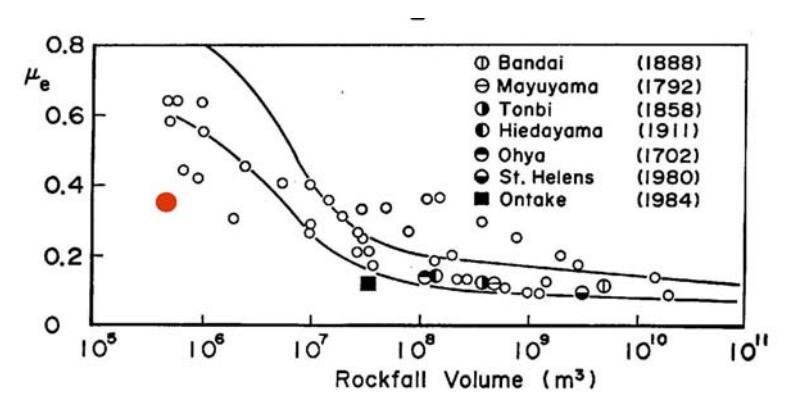
春日谷左支谷岩屑なだれの場合を大きな丸印で示す

春日谷本川においてダム上流側に明瞭なダム湖が形成された痕跡が認められない. 天然ダ ム堤体の中央部分は,当時著しく増水していた本川の流水によって瞬く間に侵食されたた め,水が貯留しなかったものと考えられる.等価摩擦係数は 0.35 であり,体積 50 万 m<sup>3</sup>規 模の崩壊としては値が小さめであることが注目される(図9).斜面に残された偏流すなわ ち Super-elevation の痕跡から,なだれの主部の速度は,支谷の下流部でおよそ 10m/s,流 量は 7,000m<sup>3</sup>/s ほどに達したと推定される(図10).

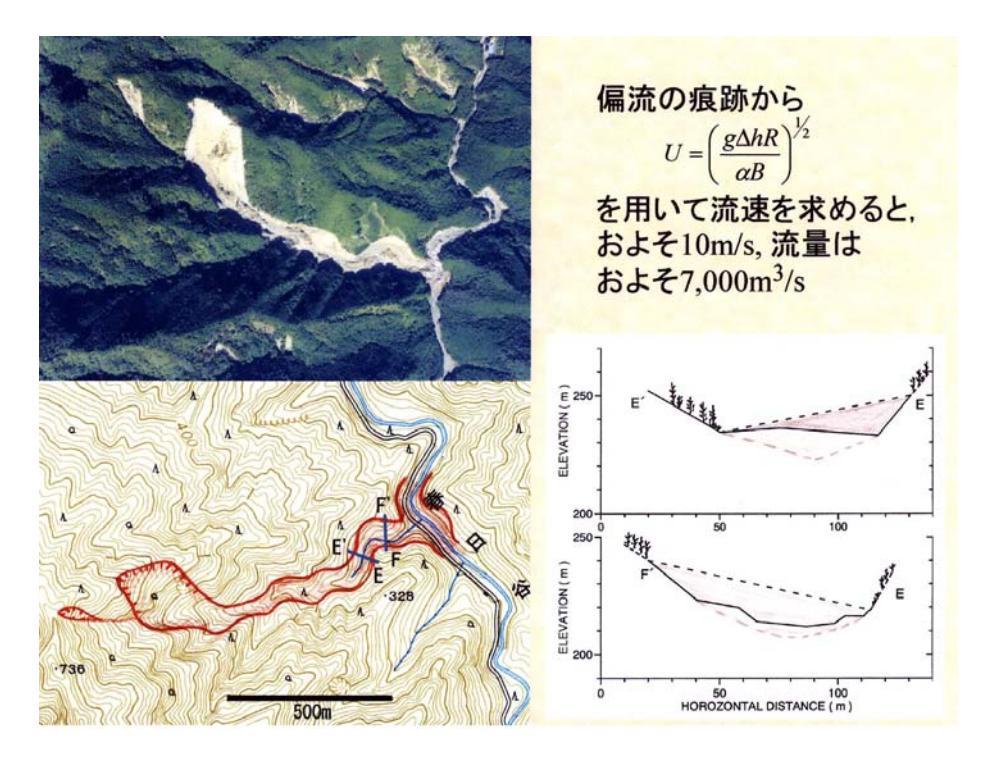
図10 岩屑なだれの偏流状況と流速の推定法. 国土地理院 1/2.5 万地形図間弓図幅を改変
