ISO試験法に基づく板ガラスの耐衝撃破壊特性

丸山 敬・河井宏允・西村宏昭*・加茂正人・前田 豊*

Impact Resistant and Failure Characteristics of Glazing Based on ISO Test Method

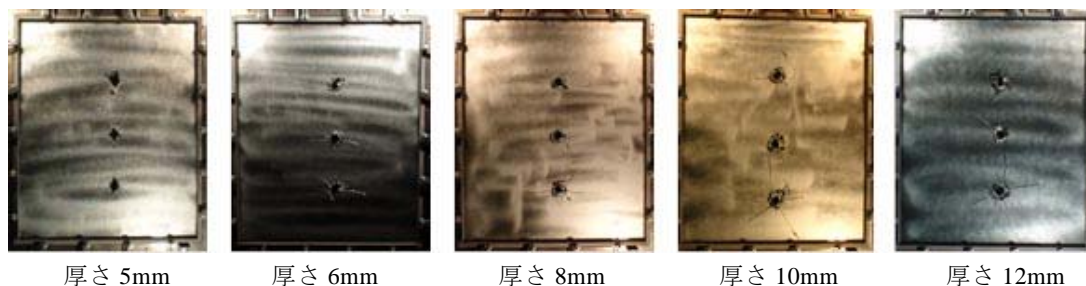
Fig. 6 Results of impact test of float glass by missile type A

加撃体Aは厚さ5mmから12mmまでの普通フロートガラスを貫通した（Fig. 6）が、亀裂は開口付近にのみ生じ、全体には広がらなかった。加撃体Bも貫通し（Fig.7），ガラス厚が厚くなるほど亀裂の入る範囲および開口が広がる傾向があった。ただし、中央への加撃では10mm厚の場合1回の、12mm厚では4回の加撃では開口、亀裂ともに生じず、それぞれ2回目、5回目の加撃で割れた。なお、別の試験体を用いた加撃体Bの中央部への加撃では、厚さ10、12mmともに1回の加撃で割れた。以上より、ISO規格に対しては厚さ12mmまでの普通フロートガラスは加撃体Aおよび加撃体Bに対して不合格となった。

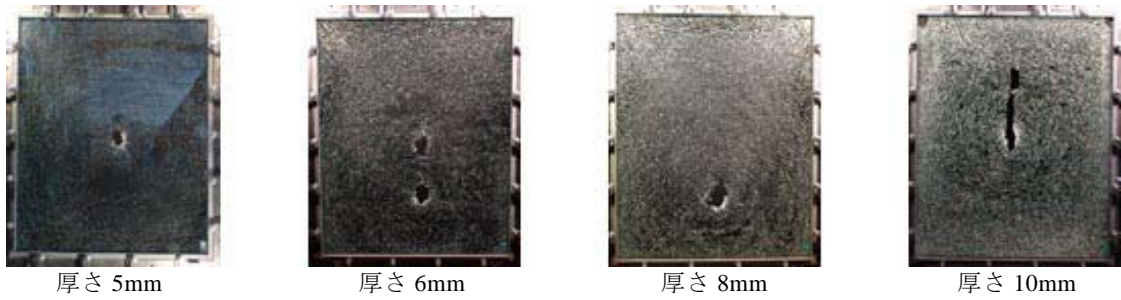
Fig. 8 Results of impact test of tempered glass by missile type A

加撃体Aは厚さ5mmから10mmまでの強化ガラスを貫通した。その際、亀裂は全体に広がるが、開口は全体には広がらなかった（Fig. 8）。加撃体Bを中央部に加撃した場合、5mm厚の場合、3回目までは割れず4回目に、6mm厚の場合、1回目までは割れず2回目に貫通した。それ以外では、加撃体は貫通し、亀裂は全体に広がり、ガラス厚が薄いほど開口も大きくなった（Fig. 9）。なお、別の試験体を用いた加撃体Bの中央部への加撃では、厚さ5mmの場合3回の加撃でも割れず、厚さ6mmの場合1回の加撃で割れた。一方、加撃体Bを左上部に加撃した場合、5mmから8mmまでの強化ガラスは貫通したが、10mmの強化ガラスは、5回の加撃でも割れなかった（Fig. 10）。

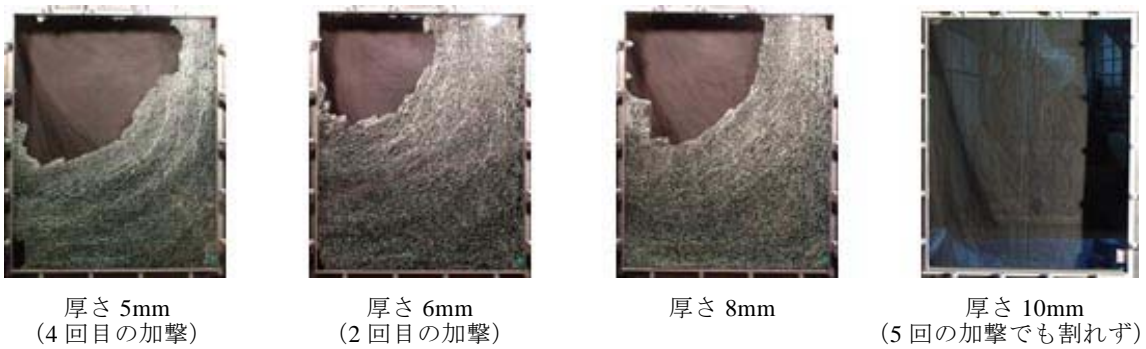
Fig. 10 Results of impact test of tempered glass by missile type B at upper left

なお、別の10mmの強化ガラスの試験体に加撃体Bを右上および左下に加撃した場合にはいずれも割れ、割れは上下に広がった。以上より、ISO規格に対しては厚さ10mmまでの強化ガラスは加撃体Aおよび加撃体Bに対して不合格となった。

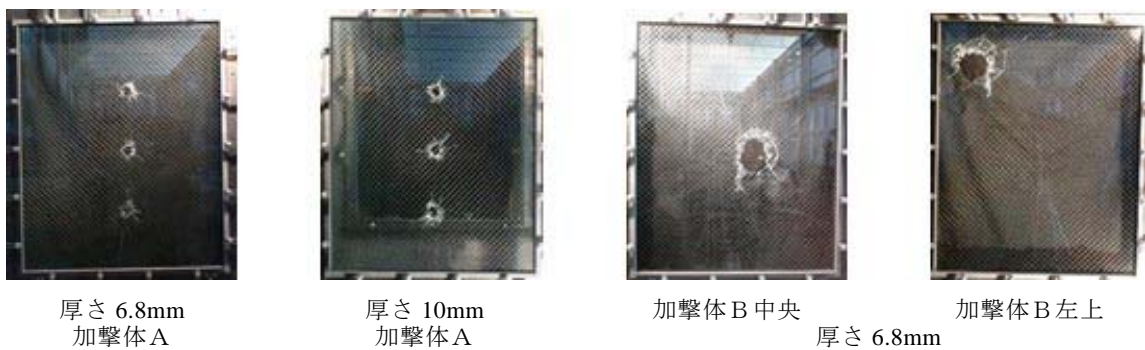
Fig. 11 Results of impact test of wired glass by missile type A and B

Fig.11に示すように、加撃体Aは厚さ6.8mmおよび10mmの網入りガラスを貫通した。その際、亀裂は全

体には広がらなかった。加撃体Bは中央部、左上部に加撃した場合ともに貫通するが、亀裂は全体には広がらなかった。以上より、ISO規格に対しては厚さ10mmまでの網入りガラスは加撃体Aおよび加撃体Bに対して不合格となった。

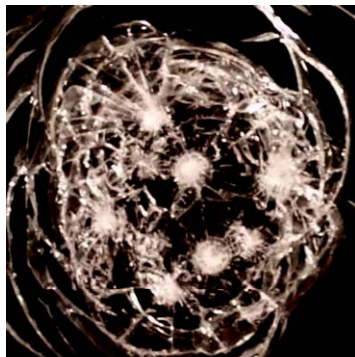
a. 表 (加撃面)

加撃体Aの場合，全ての試験体において加撃体は貫通せず，フィルム面の亀裂もなく，開口も生じなかった。加撃面側（表側）では加撃体の衝突箇所のガラスは細かく破壊され，周囲に短い放射状の亀裂が生じ，さらにその外側を囲むように円周状の亀裂が生じた（Fig.12a）。一方，加撃面反対側（裏側）のガラスでは，鋼球の衝突箇所のガラスは細かく破壊され，その中心から放射状に亀裂が生じるが，加撃面側に見られたような外側を囲む円周状の亀裂は

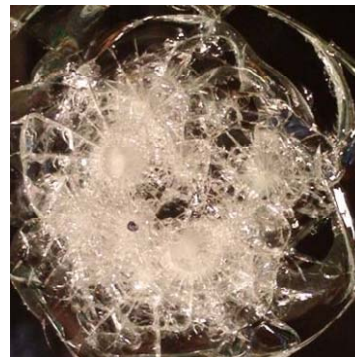
b. 裏 (加撃反対面)

少ない（Fig.12b）。また，加撃面反対側のガラスの亀裂はガラス中央部の加撃位置に多くみられ，取り付け枠に近い部分では加撃面反対側のガラスが割れない場合が多かった。加撃後の圧力载荷試験ではガラスの亀裂の伸展が見られる場合があったが，中間膜厚に亀裂や開口が生じることはなかった。

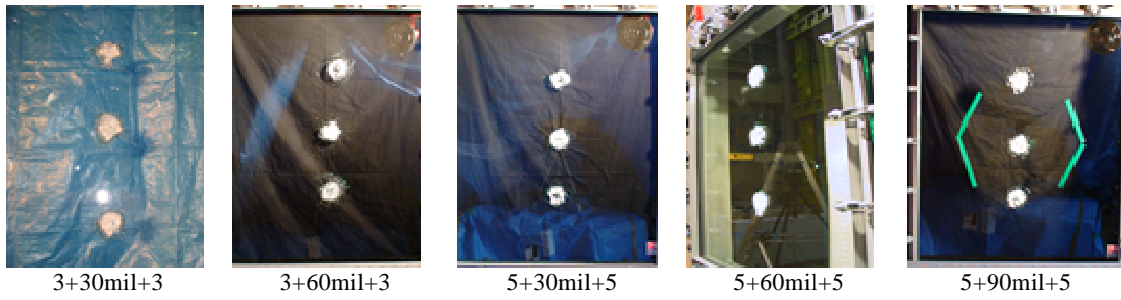
Fig. 13 Results of impact test of laminated glass by missile A

加撃体Aの試験後の破壊の様子をFig.13に示す。

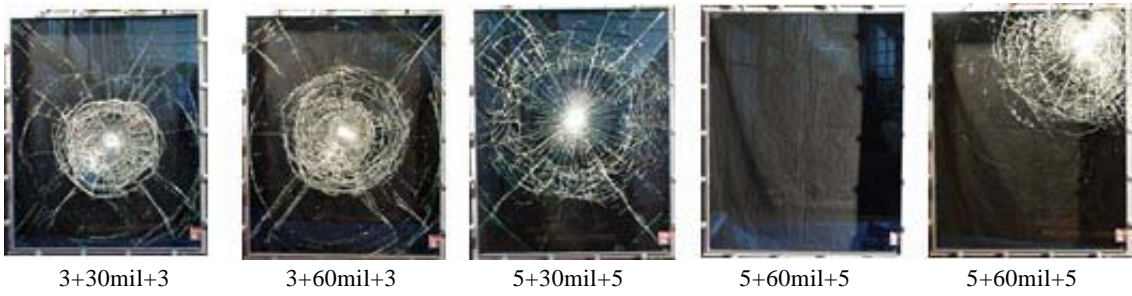
Fig. 14 Results of impact test of laminated glass by missile B

加撃体Bの場合（Fig.14），ガラス厚3mm，中間膜厚60mil（以下“ガラス厚さ+中間膜厚さ+ガラス厚さ：3+60mil+3”と表示）およびガラス厚5mmで規定

以上の開口あるいは亀裂が生じなかったため、圧力载荷試験にまわされ、ISOの判定に合格した。加撃体C (Fig.15) では5+90mil+5のみで規定以上の開口あるいは亀裂が生じず、圧力载荷試験においてもISO規準の判定に合格した。加撃体タイプD (Fig.16) は5+90mil+5でも貫通した。以上の結果をTable 7にまとめる。

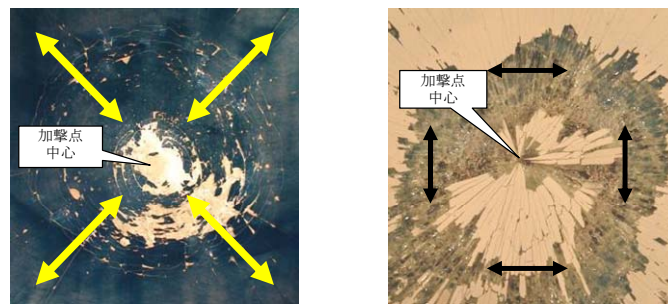
Fig. 17 Details of failure of laminated glass at impact point by missile B

ガラスの破壊性状を詳しく見ると、加撃体が衝突した部分では細かな亀裂が入り、周囲に行くにしたがって、亀裂の間隔は大きくなった。亀裂には加撃点を中心とする円周状のものと、放射状のものが観察されるが、Fig.17に示すように、円周状のものは加撃面側に、放射状のものは加撃面反対側のガラスに

多く生じている。このことから、加撃側のガラス面は加撃点を押しこむような曲げによって、加撃点を中心とした放射状の引張力 (Fig.17a) を受けて破壊していると考えられる。一方、加撃面反対側のガラス面では、加撃点を中心とした円周方向の引張力 (Fig.17b) を受けて破壊していると考えられる。また、5+60mil+5では加撃体B,Cでは中央の加撃位置の方が取り付け枠に近い部分よりも破壊の程度が少ないこと。Table 8に示すように、中央の加撃位置で破壊後のガラスのたわみも小さいことから、2×4木片による衝撃に対してガラス面が大きくたわむことのできる中央部の方が耐衝撃破壊性能は高いと考えられる。

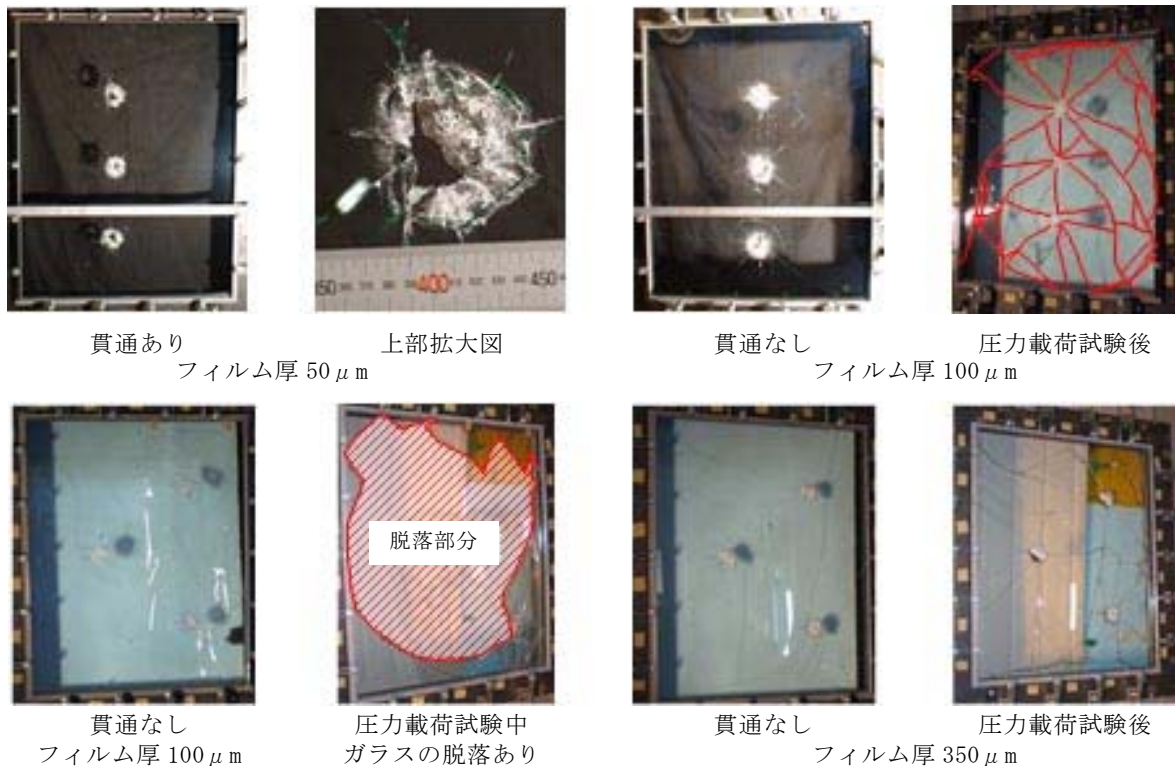
Fig. 18 Results of impact test of partially filmed glasses by missile type A

Fig.18に示すように、四周に32mmの幅をあけたフィルム部分貼りに加撃体Aを中央部縦に加撃した場合、フィルム厚さ50 μ mでは加撃体が貫通した。フィルム厚さ100 μ mおよび350 μ mでは、ISO規準の規定以上の開口および亀裂は生じず、また、加撃体の貫通も見られなかった。その後圧力载荷試験を行うと、試験後にガラス部分の亀裂は増加したがフィルム部分の亀裂は変化せず、また、開口の拡大もみられなかったのでISO規準に合格となった。

加撃体Aをくの字に加撃した場合、フィルム厚さ100 μ mおよび350 μ mではISO規準の規定以上の開口および亀裂は生じず、加撃体の貫通も見られなかった。しかし、その後圧力载荷試験で、フィルム厚さ100 μ mに関しては2490Pa圧力载荷実験時にガラス

の脱落がありISO規準に不合格となった。一方、フィルム厚さ350 μ mに関しては試験後にガラス部分の亀裂は増加したがフィルム部分の亀裂は変化せず、また、開口の拡大もみられなかったのでISO規準に合格となった。

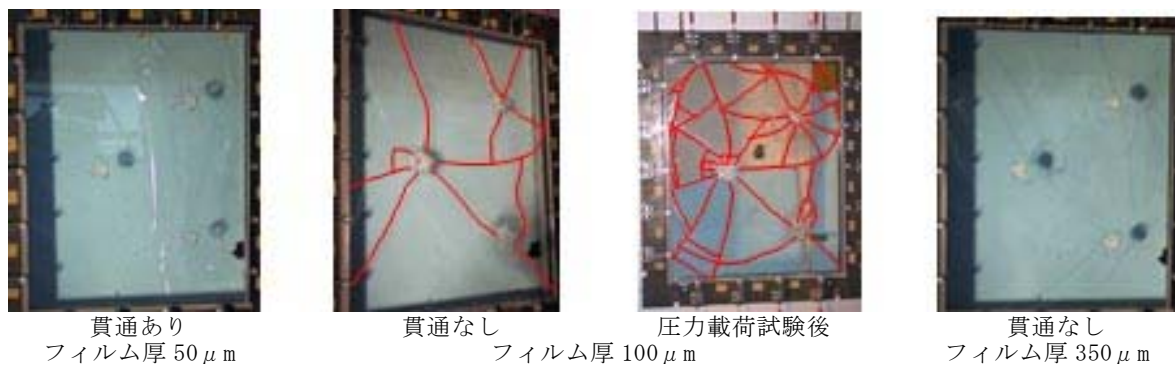
Fig. 19 Results of impact test of overall filmed glasses by missile type A

フィルム全面貼りに加撃体Aをくの字に加撃した場合 (Fig.19), フィルム厚さ50 μ mでは加撃体が貫通した。フィルム厚さ100 μ mおよび350 μ mでは、ISO規準の規定以上の開口および亀裂は生じず、また、加撃体の貫通も見られなかった。その後圧力载荷試験を行ったが、フィルム厚さ100 μ mおよび350 μ m共に試験後にガラス部分の亀裂は増加したがフィルム部分の亀裂は変化せず、また、開口の拡大もみられなかったのでISO規準に合格となった。

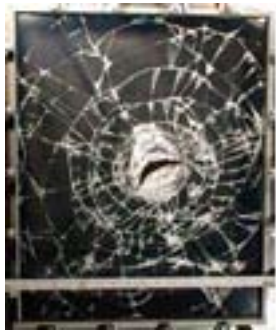
加撃体貫通
フィルム厚 350 μm 全面貼り

加撃体Cを用いた実験では、全面貼りフィルム厚 350 μm で、部分貼りフィルム厚 350, 450 μm とともに加撃体は貫通し、ISO 規準に不合格となった (Fig.23)。

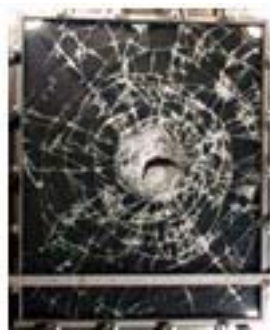
加撃体貫通
フィルム厚 350 μm 部分貼り

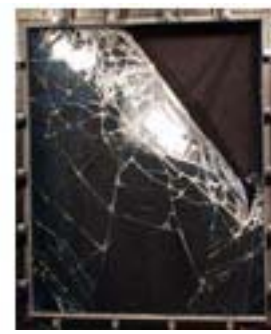
加撃体貫通
フィルム厚 450 μm 部分貼り
