外国産マツ属の虫害に関する研究

第1報 マツノシンマダラメイガについて*

Studies on the Insect Damage upon the Imported Pine-species in Japan
(NO. 1) On the Attacks of *Dioryctria splendidella* H.—S.

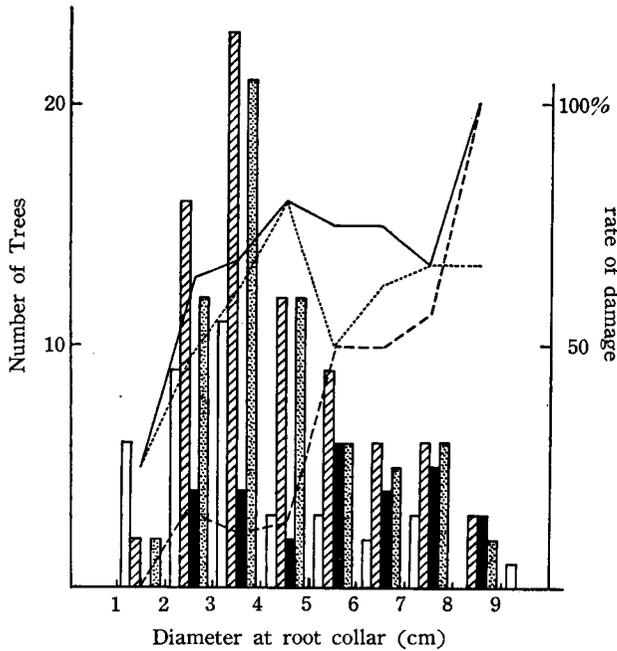
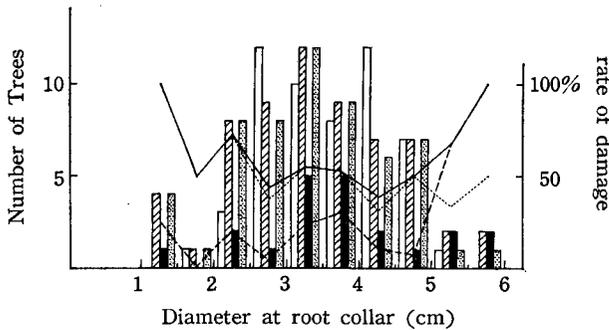
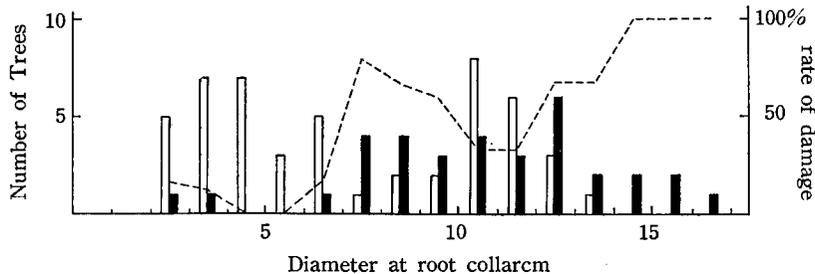
Fig. 2. Distribution of diameter at root collar and rate of damage

いて直径別にその被害を示すと2図— a, b, c になる。樹幹の被害率は *P. radiata*, *P. pinaster* ともに直径が太くなるほど大きくなる傾向を示し、とくに地際直径が5cmを越えると被害率は急に上昇している。*P. sylvestris*, *P. sylvestris* v. *rigensis* では直径の太い個体がすくなく、*P. radiata*, *P. pinaster* ほどには明らかでないが、地際直径5cmを越えるとその被害率は大きくなっている。今後時期が経てば前2種と同じような結果になるであろう。本調査ではまだ調査各種に大きい個体がすくなく、なお調査を続行しなければ結論は得られないが、地際直径5cm未満のものは比較的加害され難いようである。それは樹体の生理的な影響か、植栽地の周囲環境の影響によるものか、幼虫に対する栄養関係か、その他何らかの影響がこれらの個体を食害するには大きい個体に比べて困難な原因があるのではないかと思われる。しかし、主軸の新梢の被害は、山地植栽されるぐらいの大きさの個体であれば地際直径に無関係に現われている。

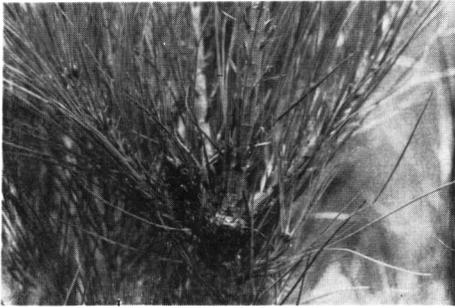
被害が中害と思われる 4 種はともに大きく生育していなく激害の各種と同列で比較することはやや無理と思われるが、現在では激害の種に比べて被害は軽い。*P. massoniana* は新梢の被害が多く、樹幹の被害はすくない。しかし生長とともに樹幹の被害が増加する傾向にある。新梢の被害では相当に損傷をうけるが、側枝の生長が盛んで、樹高伸長も年 2 回するようで、過去の被害は比較的容易におぎなわれてみつけ難い。このために主軸の新梢が被害をうけても、側枝の 1 がすみやかにこれに代り、他種にみられるほど樹形が悪くならないで生長を続けるようである (photo. 1, 2)。

Photo. 1 *P. massoniana* ('60.12.14)
Top-shoot-damage: Side-shoot is about to elongate.

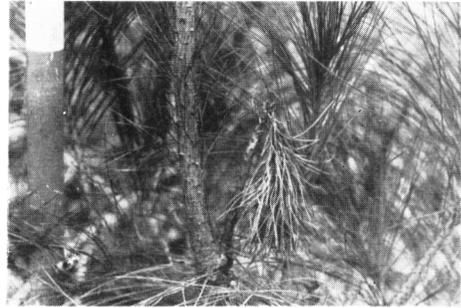
Photo. 2 *P. massoniana* ('60.12.14)
Side-shoot is elongating instead of damaged top-shoot.

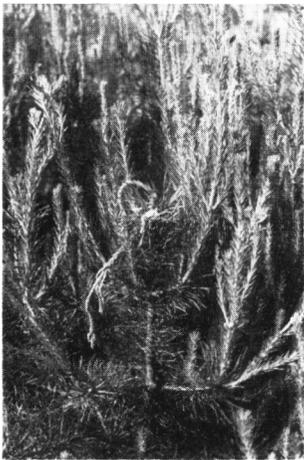
P. banksiana の被害の大部分は新梢で (photo. 3), 植栽されたもののうち 1 例だけ樹幹の被害がみられた。植栽木, 苗畑のもの両方の総平均では被害率は 22% である。

Photo. 3 *P. banksiana* ('60.5.16)
Top-shoot-damage.

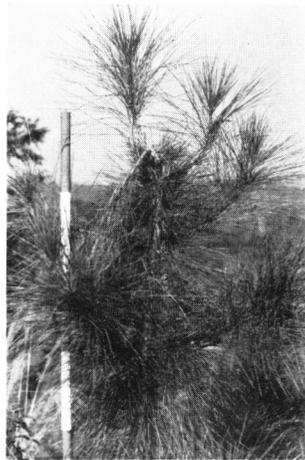
P. elliotii の被害はすくない。激しい被害をうけている *P. radiata*, *P. pinaster* に接したところ (植栽位置 12) のものは全く無被害で (*P. echinata* の場合と同じ理由も考えられる) うえつけ後間もないところ (植栽位置 2) のものにわずかに被害がみられる。主軸の新梢が加害されても生育が旺盛ですぐに側枝が代って生育するようである (Photo. 4, 5, 6, 7)。

Photo. 4 *P. elliotii* ('60.11.8)
Top-shoot-damage.

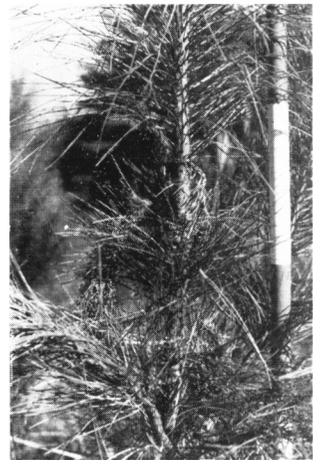
Photo. 5 *P. elliotii* ('60.11.8)
Side-shoot is elongating instead of damaged top-shoot.

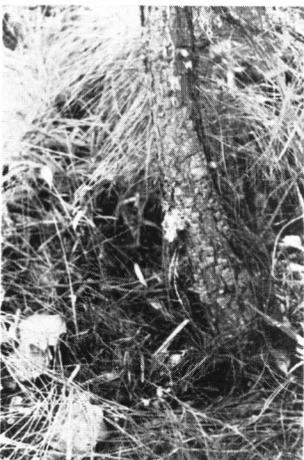
Photo. 6 *P. elliotii* ('60.11.8)
Stem-damage: The resin is exuding with the feces,

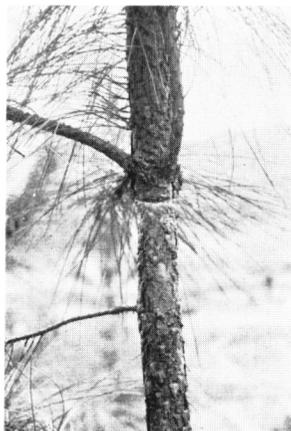
Photo. 7 *P. elliotii* ('60.11.8)
Stem-damage.

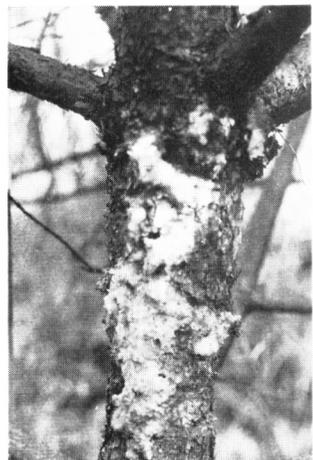
P. patula は新梢の被害はなく、樹幹が加害され、20 本のうち被害木は 3 本であるが、被害部には数頭が集団で加害し、大きくいたためつけられ樹脂も多量に出ている (photo. 8)。

Photo. 8 *P. patula* ('60.12.14)
Stem-damage.

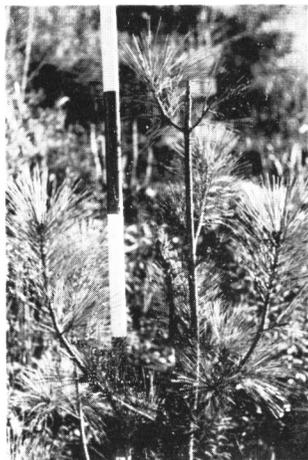
P. excelsa は過去被害を加えても 10% に達しないが、ヨーロッパで本種の被害が報告され、わが国でも樹体が大きくなれば、被害が拡大する危険があるだろう (photo. 9)。

Photo. 9 *P. excelsa* ('60.12.14)
Top-shoot-damage.

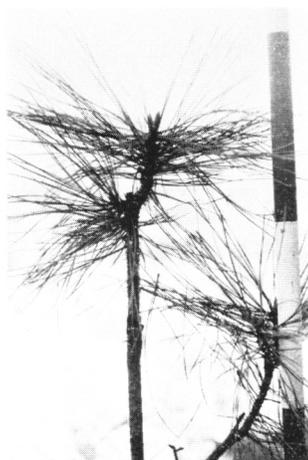
P. ponderosa の被害も軽いが2表でわかるように生育が非常に悪く、現在のところマツノシンマダラメイガの被害を取りあげねばならぬほどわが国で利用されるとは思われない (photo. 10)。

Photo. 10 *P. ponderosa* ('60.11.7)
Top-shoot-damage.

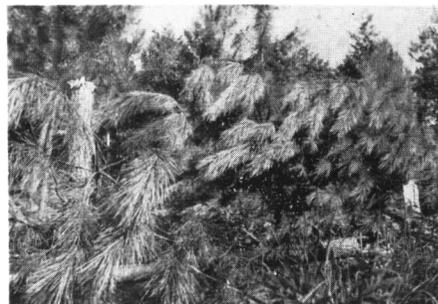
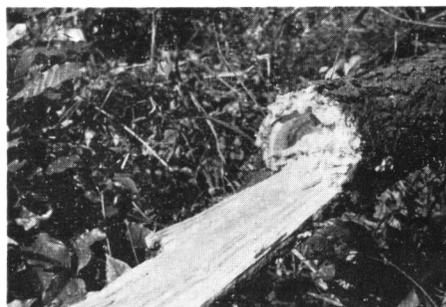
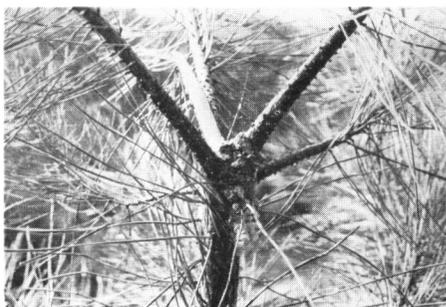
海岸砂防用樹種として導入各地の海岸に植栽され、クロマツに比べて生育が良好で、マツノシンマダラメイガの被害をうけなければ利用価値のある種とみられる。しかし、この虫の被害をうけ、強風などのためにその被害部より折れ大被害をうけることがある。過去には前記のように石川、福井両県下にその被害例がみられ、本調査地でも、手入れの下手際もあったろうが、最初のうえつけ (1952年) から1960年までに22本が補植されている。その枯損木の大部分は樹幹に被害をうけ、強風で折損したためと思われる。また、1961年9月16日に当地方を襲った室戸台風のために樹幹の被害部より折損する被害木が多数みられた (photo. 11, 12, 13)。

Photo. 11 *P. pinaster* ('60.9.20)
Stem snapped at the infested portion of shoot
moth by the typhoon second Muroto.

Photo. 12 *P. pinaster* ('60.9.20)
The same as photo. 11.

Photo. 13 *P. pinaster* ('60.9.20)
The same as photo. 11.

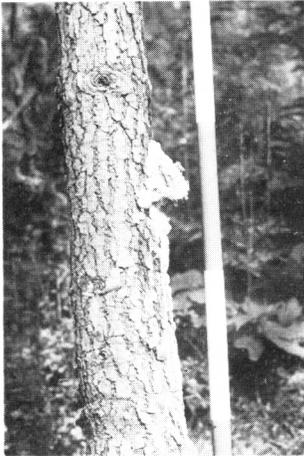
被害は樹幹の地際から稍近くまでみられるが、その直径が約10cmを越えるところや樹幹の下部では、被害は過去に枝があった付近およびその下方に現われ、樹幹の細いところでは分枝部が被害を多くうけている。激害をうけたものでは樹幹は被害部より折損し、側枝も折れ、樹形を回復することは不可能になることもある。被害の現われかたはさまざまで、地際に近い樹幹の被害は虫糞が混ざった樹脂が多量に出ているだけで樹形には関係なく、樹脂が出ていなければ健全なものを見分けがつかない (photo. 14)。また稍近く2~3年軸が食害された場合には食害部より上部は容易に折れたり、枯れたりしてすぐ下部の側枝が生長を始める。このような場合、ポストホルンや二叉になる (photo. 15, 16, 17)。3表で主軸の新梢の被害として現われているものは1年軸から2年軸にわたる部分が被害をうけているもので、他種にみられるように芽や当年軸の被害はみられない。

Photo. 14 *P. pinsater* ('60.5.11)
Stem-damage: Much resin is exuding with the feces.

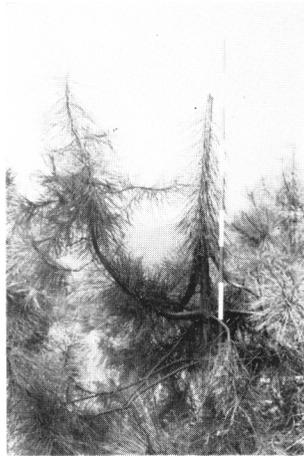
Photo. 15 *P. pinaster* ('60.5.11)
Stem (2 or 3 years) snapped at the infested portion.

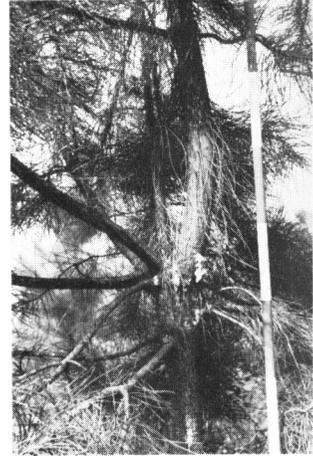
Photo. 16 *P. pinaster* ('60.5.11)
Side-shoot is elongating instead of top-shoot and shoot moth is injuring to the branching portion of stem also.

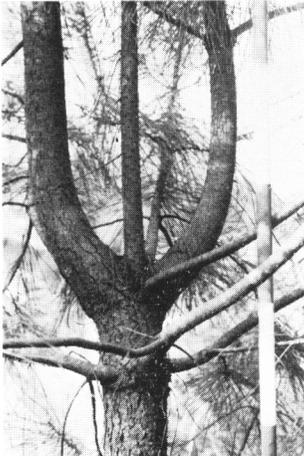
Photo. 17 *P. pinaster* ('60.5.11)
Two side-shoot is elongating and so stem form the fork.

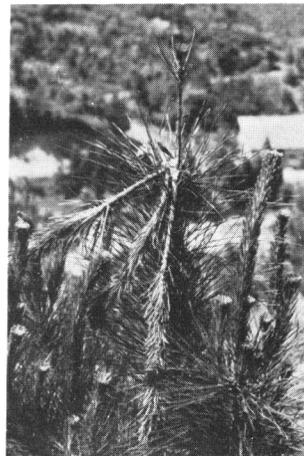
被害は樹幹にも新梢にもみられる。新梢の被害は全般的に主軸の新梢の被害が多い (photo. 18) が、側枝の新梢も相当多く加害されている。1本の樹体に新梢加害中の幼虫が5頭もみられ、過去に加害された新梢が4本もあり、主軸の新梢が被害をうけても側枝が代って生長することができず、全く樹形のくずれてしまっている個体もある。このような場合には生育の見込みはない。樹幹が被害のためにポストホルン、二叉などになっているのは *P. pinaster* と同様である (photo. 19)。

Photo. 18 *P. radiata* ('60.5.16)
Top-shoot-damage.

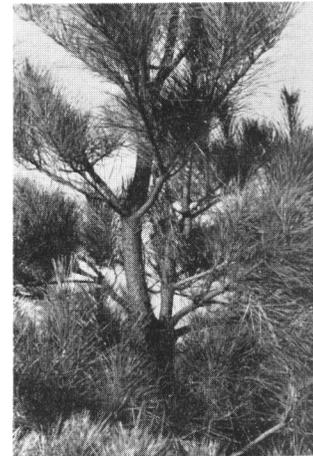
Photo. 19 *P. radiata* ('60.5.16)
Side-shoot is elongating instead of damaged top-shoot.

このような被害をうけなければ、生長が比較的良好で導入マツ属のなかでも *P. taeda*, *P. elliotii* とともに有用な種と思われるが、現状では、防除対策を確立してからでなければ造林することはできないであろう。

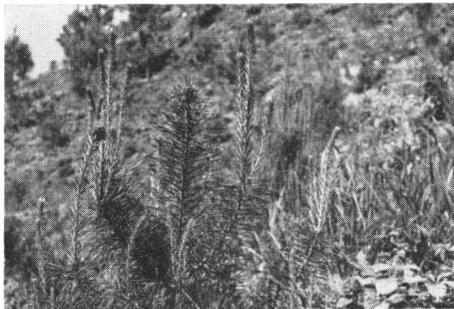
本種はまだ比較的小さく調査当時平均樹高約1.5mにすぎないが樹幹、新梢ともに被害をうけている (photo. 20, 21)。苗畑での被害に比し植栽木の方が激しく加害されている。主軸の新梢が加害さ

Photo. 20 *P. sylvestris* ('60.5.16)
The bud cluster of top-shoot is destroyed by shoot moth.

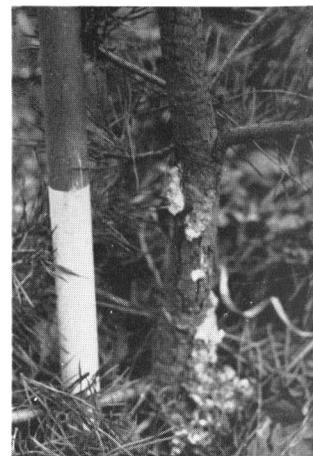
Photo. 21 *P. sylvestris*('60.12.14)
Stem-damage.

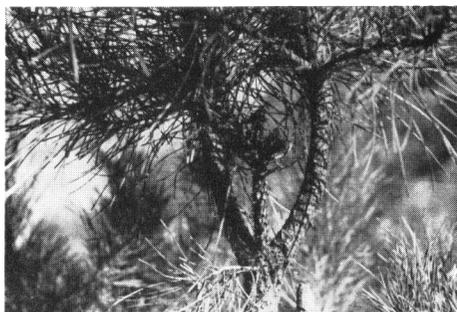
他種に比べて過去の被害が目立ち、調査当時食害虫の幼虫はすくなくかった。過去には相当に被害が激しかったようで *P. radiata* と被害率では甲乙がつけがたい。調査年の被害がすくなくかったのは偶然であるように思われる。樹幹の被害が非常にすくなくわずかに1例で樹幹の被害が激しい *P. pinaster* とは著しい差を示す。主軸の新梢の被害が激しく、被害樹では側枝が主軸に代っていることは他の被害種と同様である (photo 22)。

Photo. 22 *P. muricata* ('60.12.14)
Top-shoot-damage and so stem of the fork.

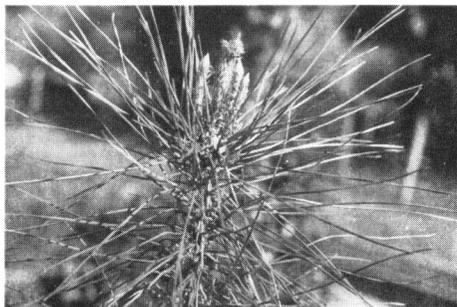
初期の被害は芽に現われ、芽の内部を食いつくした幼虫は当年軸の髓部を次第に下方へ穿入食害していく (photo. 25, 26)。しかし、*P. ayacahuite*, *P. ayacahuite v. brachyptera*, *P. peuce* では髓部に穿入することはなく、新梢の薄い樹皮を残してその内側を食害している。*P. excelsa* ではこの両方の加害形態がみられる。

Photo. 25 *P. densiflora* ('60.9.26)
Top-shoot-damage: The feces is discharging

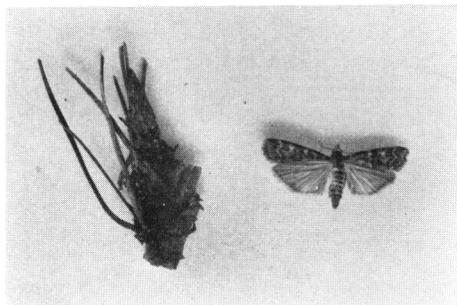
Photo. 27 Damaged shoot (*P. radiata*),
pupal emergence hole, empty pupal skin
and adult of *D. splendidella*.

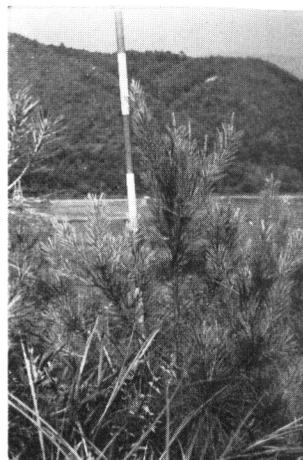
る個体もある。樹幹の被害は地際近くに、地上高30 cm位までに多くみられ、被害部からの樹脂の流出はすくなく *P. radiata*, *P. sylvestris* の樹幹の被害のように少量の樹脂に虫糞が混じって排出されている。また新梢の被害部からほとんど樹脂は出ず虫糞のみが出ている (photo. 23, 24)。

Photo. 23 *P. taeda* ('61.6.19)
Top-shoot-damage.

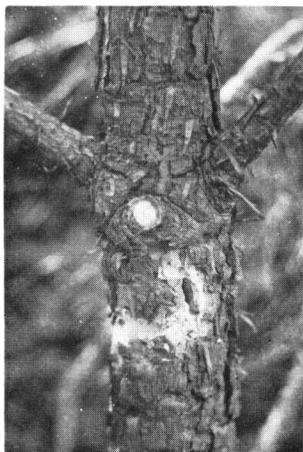
Photo. 24 *P. taeda* ('61.6.19)
Stem-damage.

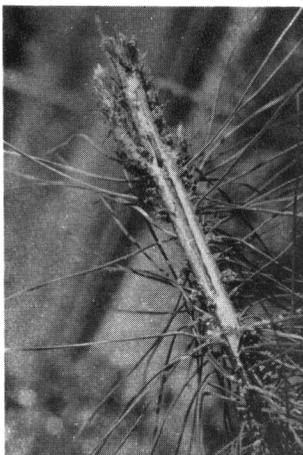
Photo. 26 *P. densiflora* ('60.9.26)
The larva of *D. splendidella* feeding
on the pith of top-shoot.
