# 北海道演習林標茶区人工林における エゾシカ害の状況と防護法 (1)

山内隆之・光枝和夫・岡部宏秋  
山田容三

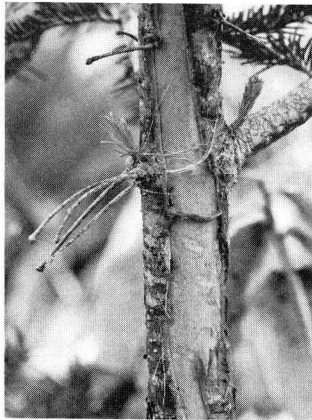
写真-1 剥皮の状況 (プロット2)  
(エゾシカの毛が付着している。)

エゾシカ害の状況を写真1～4に示す。これらの写真に見られる剥皮、角こすり、歯跡等が最も頻繁に見られ、その他に角による縦傷や圧傷等も見られる。特に剥皮は、形成層に至る被害をもたらしやすい。

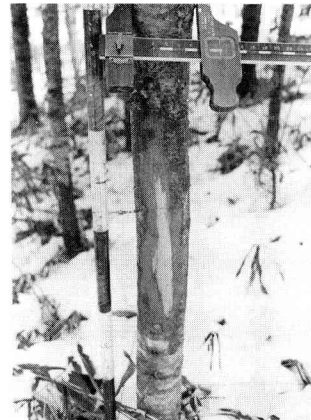
写真-2 剥皮の状況 (プロット1)  
(角こすりによる)

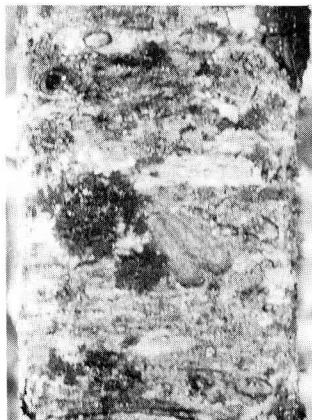
写真-3 菌跡の状況 (プロット1)

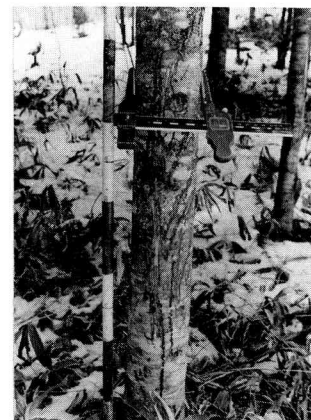
写真-4 角による縦傷の状況 (プロット1)
