1984年長野県王滝村崩壊災害にみられる地形・地質特性

GEOMORPHOLOGICAL AND GEOLOGICAL CHARACTERISTICS OF 1984 LANDSLIDE HAZARD IN OHTAKI VILLAGE, NAGANO PREFECTURE, JAPAN

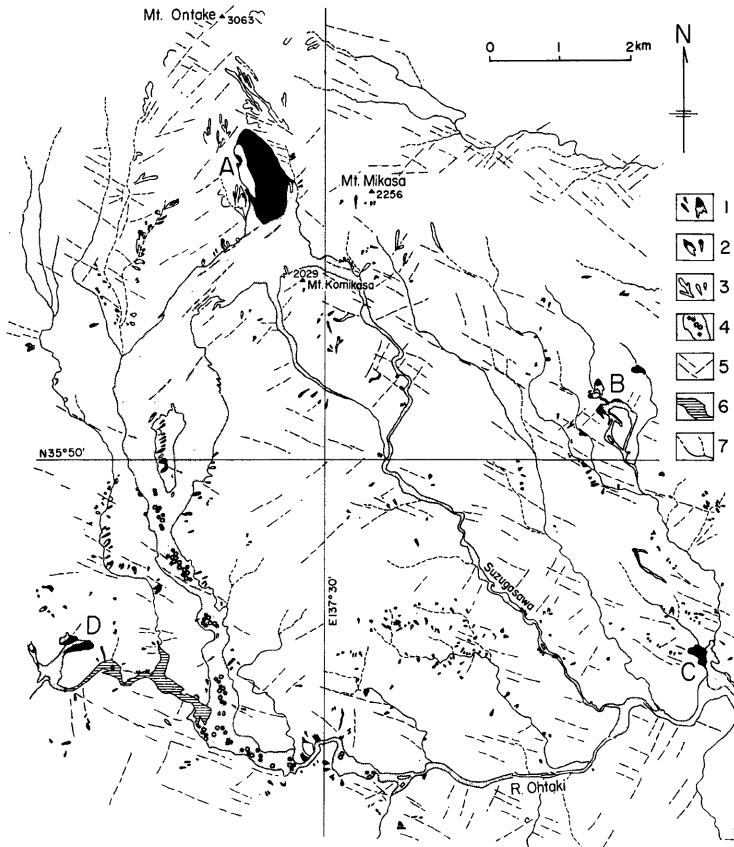
崩壊は王滝川北側の山地斜面に多く、小規模なものまで含めると極めて多数にのぼり、Fig. 2 に今回発生または拡大として記入されたものだけで約300ヶ所である。発生密度の高い部分は今回の地震の余震域にほぼ一致しているが、小規模なものは林道や登山道路の法面の崩落による場合が大部分を占めている。崩壊地の中では伝上川上流のものが桁外れに大きく、松越、滝越、御岳高原のものがそれに次ぐ。これら大規模なものについては、崩壊土石の流走部分やそれに関連した地形的特徴も記入してある。これら大規模なものに

Fig. 2 Distribution of landslides and lineaments in the study area, where 1; landslides caused by the earthquake, 2; those extended this time, 3; notable ones before the earthquake, 4; path of debris avalanche from the landslides and flow mounds (circles), 5; lineaments, 6; dam-up lake by debris avalanche, and 7; streams and their up-stream extension (broken line), and A; Ontake south slope, B; Ontake plateau, C; Matsukoshi, and D; Takigoshi.

リニアメントと崩壊の関係であるが、崩壊の中にはリニアメントの直上に位置するものもあるが、一般にはそうでないものが多い。むしろこれらのリニアメントは地震の起震力でも示されるような東西圧縮という広域的応力場の特性を反映する共役セットとしての意義が大きいと考えるべきであろう。そして、リニアメントで示される地殻弱線部に侵蝕力 (外営力) が強く働き、谷が発達することによって現在の地形配置が作りだされ、それが不安定斜面の位置をきめていてと理解するのがよいと思われる。特に今回大規模崩壊を起した伝上川上流の御岳南斜面の末端部においては NE-SW 方向をとる流路にそってスコリア・パミス層の下位にまで侵蝕が及び、長大な流れ盤斜面の不安定化が促進された。このように、リニアメントは崩壊と直接の関係は認められないとはいえ、現在の地形配置ならびに不安定斜面の位置を決定したという意味で重要である。

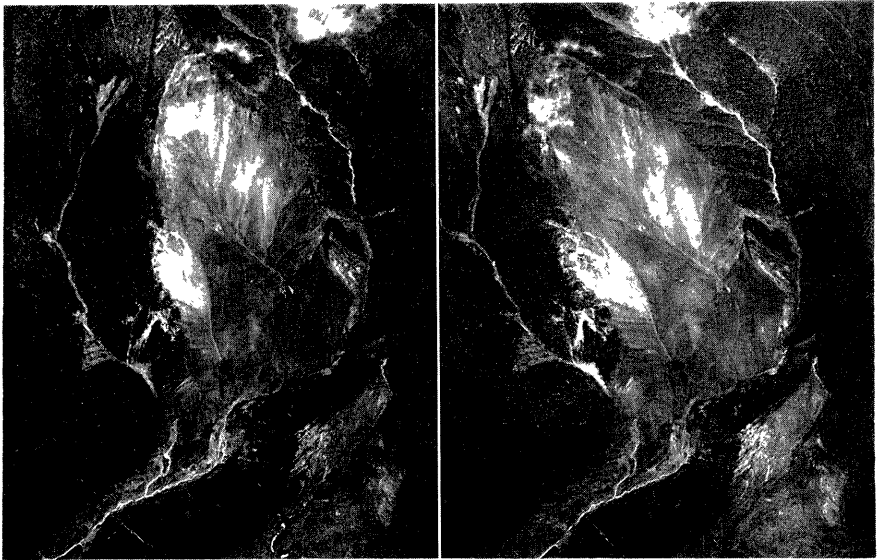
伝上川上流の大崩壊は直下型地震によって発生したものであり、歴史的にみても (平野, 1977¹²⁾; 古谷ほか, 1979¹³⁾), 岐阜県白川村帰雲山, 新潟県名立崩れ, 長野県善光寺地震など、中部地方にこの種の事例が多い。これは直下型地震が多発すること、急峻な斜面が存在することによると思われる。崩壊は Photo. 1 に示すように伝上川の上流に位置し、御岳火山の火山体の一部を作る南向きの長大斜面が崩落したものである。崩落土量は約 3,000万 m³ 以上で明らかに戦後第1位のスケールである。崩土は直下の小三笠山の鞍部にぶつかり、一部はそれをのりこえて鈴ヶ沢の東股・西股へ流下したが、大部分は伝上川の谷にそって南西へ方向をかえた。途中で谷底からの比高が 100 m 以上ある尾根を乗り越えて濁沢へ入ったものと2条にわかれ、合流して濁沢下流をへて王滝川へ出た (Fig. 2 参照)。王滝川との合流点の柳ヶ瀬では王滝川をダムアップし、流走土砂はさらに下流の水ヶ瀬に達した。以上の状況から全体を、御岳山の崩壊源頭部、流送路 (移動域) にあたる伝上川・濁川にそう中間部、堆積域にあたる王滝川にそう末端部、の3つにわけて考えるのが良いと思われる。

Photo. 1 Stereogram of the gigantic landslide situated at the upper-stream of the Denjoh River on the south slope of Mt. Ontake. After the aerial photos, 4715 and 4716, by Nakanihon Air Service.

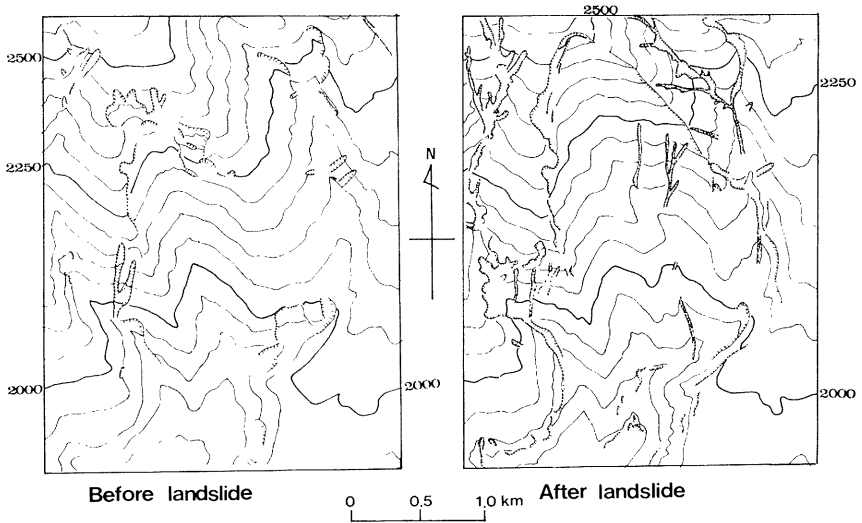
源頭部は傾斜約 30° の長大な火山斜面で標高 1900~2500 m にわたっている。崩壊前にはその基部はななめに伝上川上流によって刻まれ、基部に崩壊地状のガリが発達していたが、崩壊によって尾根部分が崩落して谷地形となった (Fig. 3)。滑落崖に露出した地質状況 (Fig. 4, 松本盆地団研 (1985)⁹⁾ ならびに現地調査の結果にもとづき作成) からみると、2層の安山岩溶岩・集塊岩が全体としてはほぼ現地形にそって層状になり、その下位に淡黄色〜黄橙色のパミス層がベンガラ色のスコリア層と不規則な塊露出してお界をなして、全体として層状に分布している。上位の安山岩溶岩・集塊岩は第3期の火山活動、パミス・スコリア層より下位は第2期の火山活動の産物である (小林, 1977)⁹⁾。スコリア層と安山岩溶岩・集塊岩との境界は不規則であり、スコリア丘の一部とみられる (小林も同様の考えを示している: 私信)。滑落崖下部からその付近一帯の斜面は安山岩岩層でおおわれているが、パミス・スコリア層が崩壊後に生じた V 字状の斜面一帯に広く分布している。パミス・スコリア層は厚さ数 m の特徴のある地層であり、上位の溶岩類と全体として成層構造をなしていることから、流れ盤斜面を形成していたことがわかる。この流れ盤斜面をおお

Fig. 3 Topography of the upper stream of the Denjoh River on the south slope of Ontake volcano before and after the landslide caused by the Western Nagano Prefecture Earthquake, 1984. The left by Geographical Survey Institute and the right by Kiso Construction Office of Nagano Prefecture, respectively.

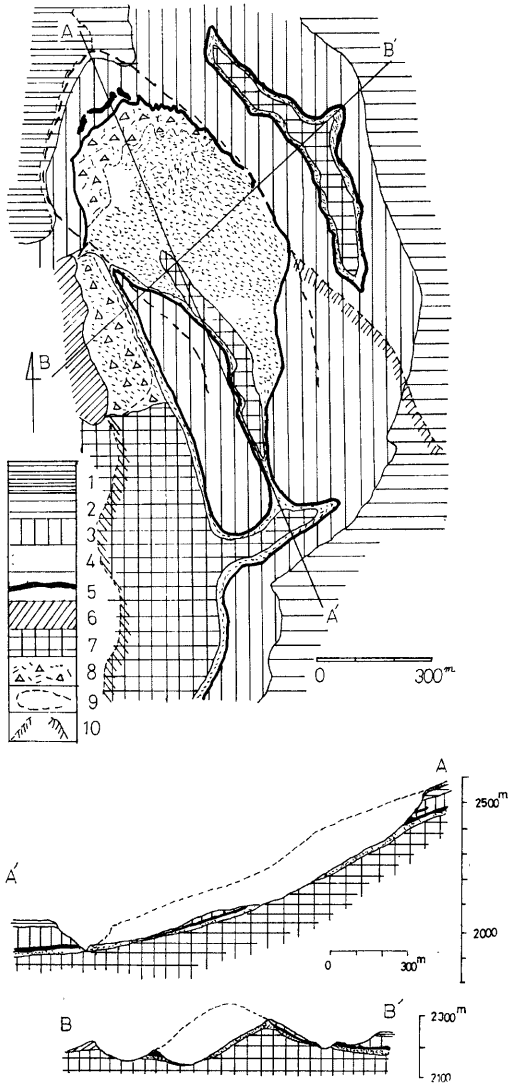
Fig. 4 Geological map and profiles of the landslides in the south slope of Ontake volcano, where 1; uppermost andesite lava flow, 2; upper andesite lava flows, 3; lower andesite lava flows and agglomerates, 4; scoria bed, 5; pumice bed, 6; andesite lavas, 7; older volcanic rocks, 8; talus materials after the slide, 9; scarp and frank of the landslide, and 10; boundary of the debris avalanche deposits caused by the landslide. Modified after KSMB Collab. Res. Group (1985)⁹⁾

っていた安山岩溶岩・集塊岩がそっくり崩壊して流出し、パミス・スコリア層形成時の谷地形がそのまま現われており、パミス・スコリア層の上面がすべり面の形成に大きな役割を果たしたと考えられる。この点については、松本盆地地研(1985)⁹⁾、藤田・鈴木(1984)²⁾、信大自然科学研究会(1985)⁶⁾、小林(1985)¹⁰⁾なども、多少の相異はあるものの同様の見解を示している。

パミス・スコリア層下位にある今回の崩壊の基盤は、大小さまざまな流紋岩主体の角礫～亜角礫を雑多に有する塊状の礫層である。小林(私信)によれば、この礫岩層は、西方に分布する第2期火山岩類に属する流紋岩質ドーム状岩体の侵蝕による崖錐性堆積物ということである。この礫岩層に刻まれた谷地形が、今回の崩壊で再現されたわけであり、全体として北から南へ傾斜している。パミス・スコリア層の形成後、そのパミス・スコリア層があまり侵蝕を受けないうちに、急速に火山岩岩屑で旧河谷は埋積され、その後上位の第3期に属する火山活動による噴出物が旧斜面を広くおおって現在の斜面を形成したものであろう。この旧河谷は、今回の滑落崖の位置付近で傾斜がやや急になっていた可能性がある(Fig. 4, 縦断面図参照)。すなわち、埋積谷の縦断面形は中凹み型を示し、この形状も今回の崩壊を規定したひとつの要因といえる。地すべりや崩壊の発生の地質要因からみれば、軟弱化しやすい軽石層の上位を荷重の大きい厚い溶岩がおおっていたこと、しかもそれが流れ盤構造を示していること、溶岩流の一部(今回の崩壊の末端部)が伝上川によってきられ、地形的に不安定因子が増大したことが、今回の崩壊の素因としてあげられる。

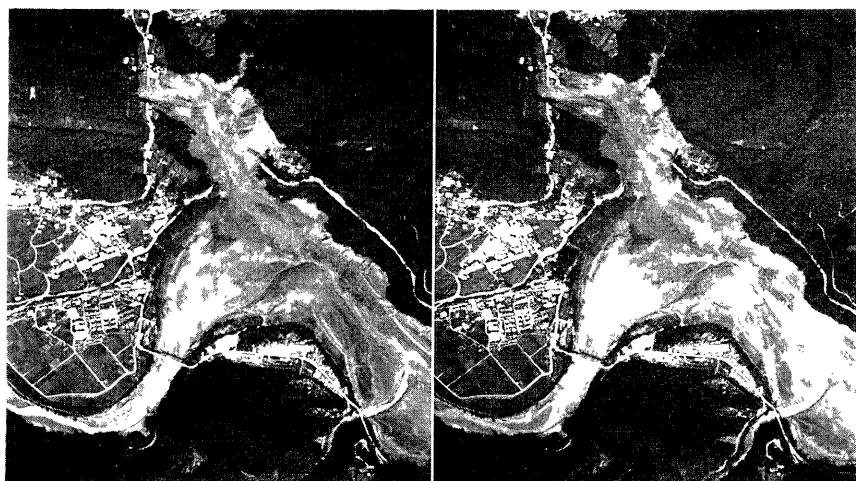
松越地区の崩壊は、大又川と松草川の合流点付近、大又川右岸に発達する松越段丘で発生している (Photo. 2)。崩壊によって形成された露頭を観察すると、断面は、下部から基盤である中・古生層、粒径 20~30

Photo. 2 Stereogram of the landslide at Matsukoshi. After the aerial photos, 4817 and 4818, by Nakanihon Air Service.

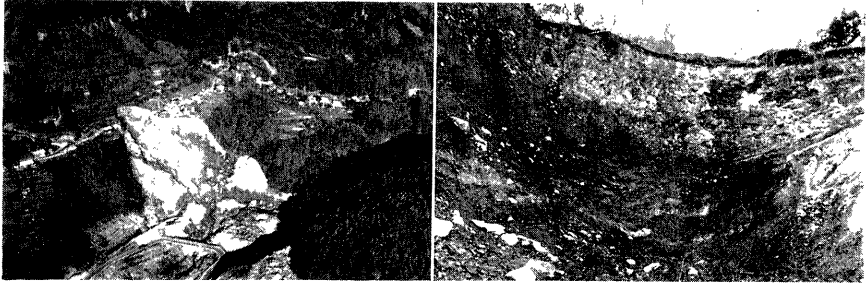
cm の円～亜円礫からなる厚さ数 10 cm の礫層, バミス層とそれを切りバミスのバンドを挟む段丘礫層, そして, スコリアを挟む火山灰層あるいは火山灰と角礫からなる沖積錐堆積物, などから構成されている (Photo. 3, Fig. 5)。しかも, これらの堆積物は, 崩壊地の中央部で厚く, 旧谷地形を埋積した形態をとって

Photo. 3 Oblique aerial photograph showing the landslide at Matsukoshi (left), and its detail showing the layered structure at the head of the landslide (right).

いる(Photo. 3, 右)。崩壊地の源頭部は段丘面とその背後に発達する沖積層との境界付近にまで達し、段丘面上に存在していた道路は完全に切られている(Photo. 3, 左)。一方、今回の調査時点では、湧水は、上述の段丘礫層中、および、基盤現在の崩壊岩をおおう礫層中(とくに基底付近)から流出していた。崩壊前の地形図によれば、地の中央付近に古い崩壊によって形成されたと考える小さな谷が存在していた。これらのことから、地質・地形的にみれば、埋積谷という集水の構造、その上にはのるパミス層の縦断方向への傾斜および段丘最基部の不安定さ、などが松越地区の崩壊の素因になったものと考えられる。

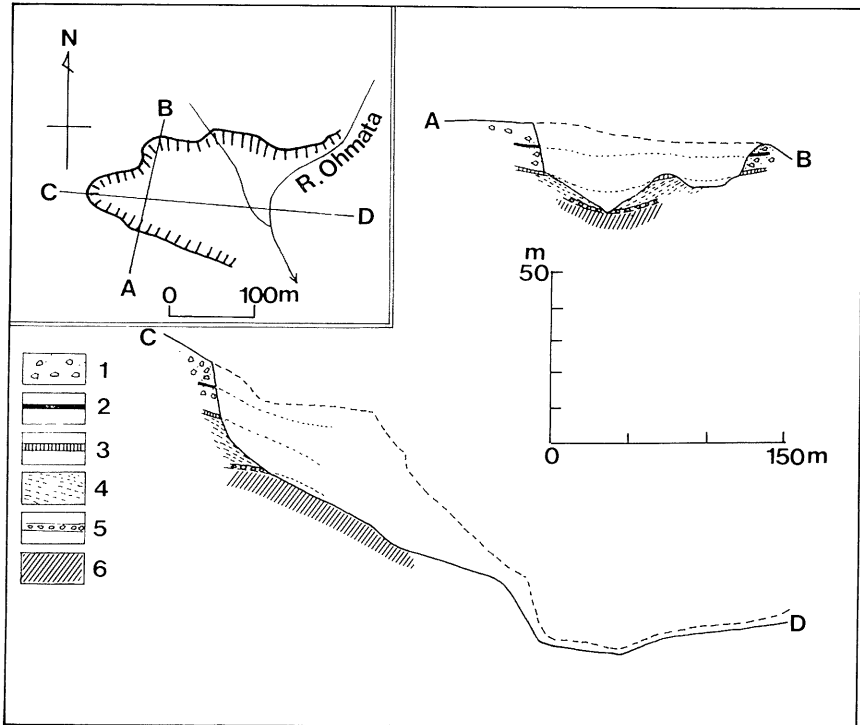
Fig. 5 Longitudinal and cross profiles of the Matsukoshi landslide, where 1; volcanic ash or colluvium with volcanic ash and rock fragments, 2; scoria, 3; pumice, 4; tuffaceous sand or silt, 5; subround or subangular boulder, and 6; bedrock of Palaeozoic or Mesozoic era.

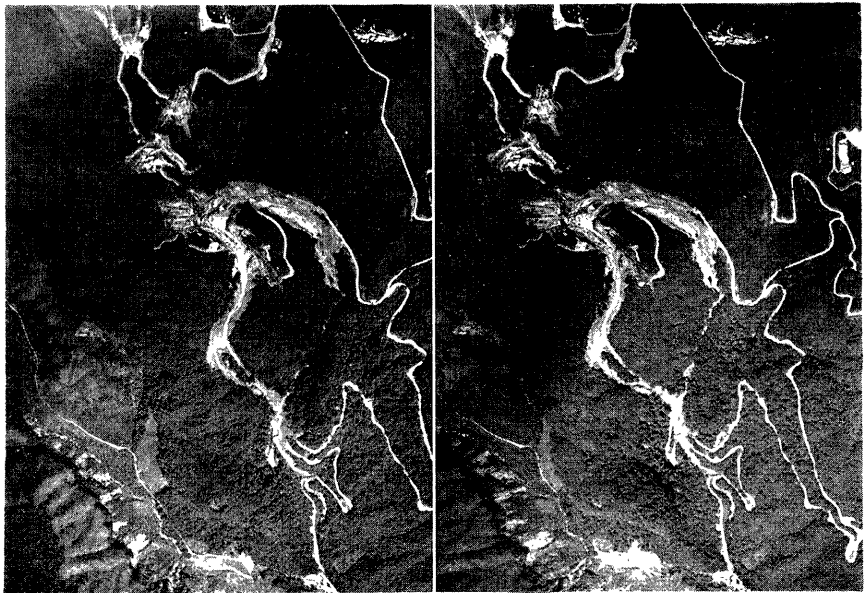
御岳高原の緩斜面上には御岳火山の第2期の活動による厚いパミス(Pm-1 層)が堆積している。その上方の特に登山道路の法面にそった部分で比較的大きな崩壊が3ヶ所発生している(前出 Fig. 2 参照)。この部分の空中写真を Photo. 4 に示すが、そのうちの最大のものでも幅約 100 m、奥行約 75 m、平均崩壊深 5 m で、土量はせいぜい $4 \times 10^4 \text{ m}^3$ 程度である。いずれも道路ぞいの上面の基部にすべり面があり、崩土は

Photo. 4 Stercogram of landslides on the Ontake plateau. After the aerial photos, 4770 and 4771, by Nakanihon Air Service.

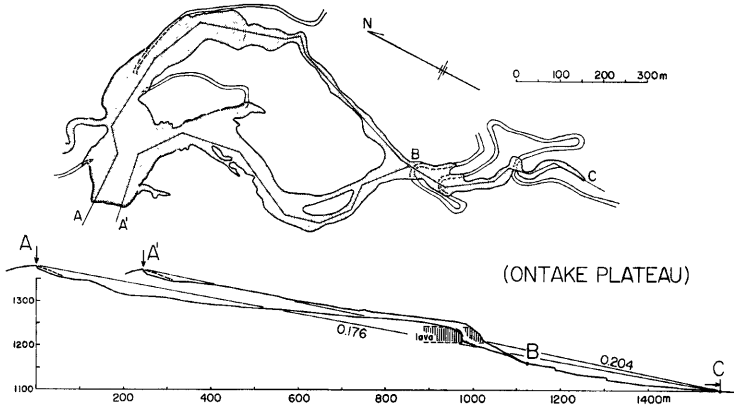
Fig. 6 Plan shape (above) and longitudinal profile (below) of the largest landslide on the Ontake plateau, where numerals by the profile give the equivalent coefficient of friction.

この土石流の特徴は流送距離が極めて大きいことで、Fig. 6に示す例におけるように土量は $4 \times 10^4 \text{ m}^3$ 程度であるにもかかわらず流送距離は1.3~1.6 km、その間の比高は約270 mで、等価摩擦係数は0.176~0.204である。さらに、途中にある溶岩による崖（遷急点）の上までの区間で等価摩擦係数を評価すればその値はさらに小さくなる。これは多孔質のパミスが先行降雨によって飽和状態に近くっており、かなりの水分を含んでいたからではないかと思われる。

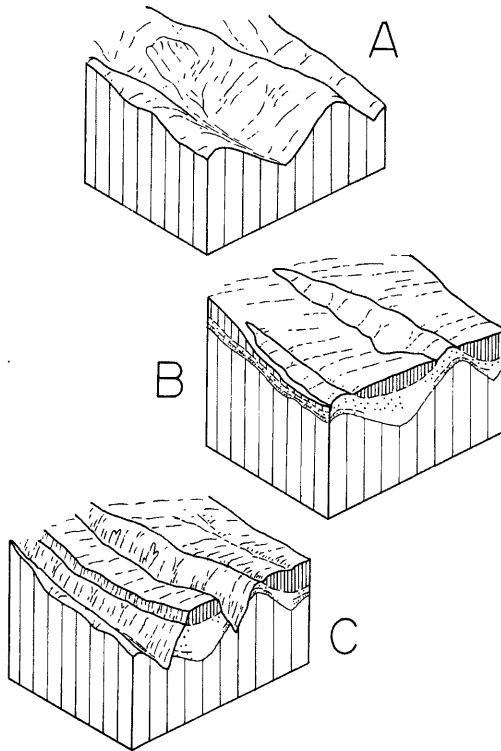
Fig. 7 Schematic diagrams showing the formation of buried valley by inversion of topography due to differential erosion controlled by resistant lava flow

とくに火山灰層にもとづく御岳火山の活動期は小林 (1977)⁹⁾ によってまとめられているが、その第2期のパミス降下前の火山岩類からなる斜面上に谷が発達していたとする (Fig. 7-A)。そこへ第2期後半の活動によるパミスが降下し、さらに集塊岩・溶岩によって谷がある程度埋立てられ、さらにその上を第3期の溶岩流がおおう。第3期の溶岩流はパミスや集塊岩・溶岩である程度埋められた谷にそって流下する。その結果 Fig. 7-B に示された状態が生じる。

このような地形がさらに侵蝕をうける場合、溶岩流は一般に透水性が大きくかつ強度が大であることに加えて、谷壁斜面からの表面流は溶岩流の両側面に集中するということもあり、溶岩流の幅が適当に大きいと新たな谷は難透水性の谷壁斜面と溶岩流の境界付近に発達する。とくに第3期後期の溶岩流はこのような条件を満たしていると考えられる。その結果、埋積谷の部分がそれを被う溶岩流で保護されて地形の逆転現象が生じ、かつての谷部分が尾根となる (Fig. 7-C)。縦断方向についていえば、溶岩流で被われた斜面は火山の中心から周辺へ高度を減じる流れ盤斜面であるが、その基部に伝上川上流にみられるようなかたちで溶岩流を切る方向の谷が発達すれば、全体は著しく不安定化する。このような状態で地震が起り、前出の Fig. 4 の縦断面形に示されたかたちで全体が崩落したと考えられる。
