# 外国産マツ属の虫害に関する研究

## 第1報 マツノシンマダラメイガについて\*

Studies on the Insect Damage upon the Imported Pine-species in Japan  
(NO. 1) On the Attacks of *Dioryctria splendidella* H.—S.

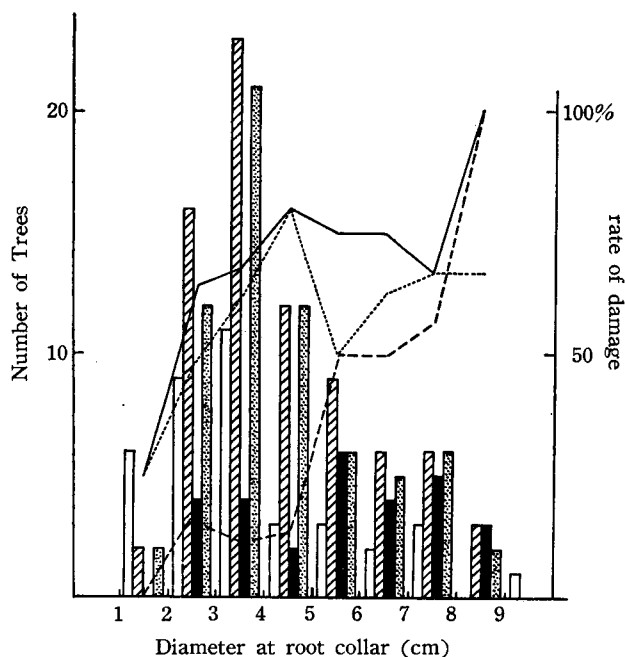
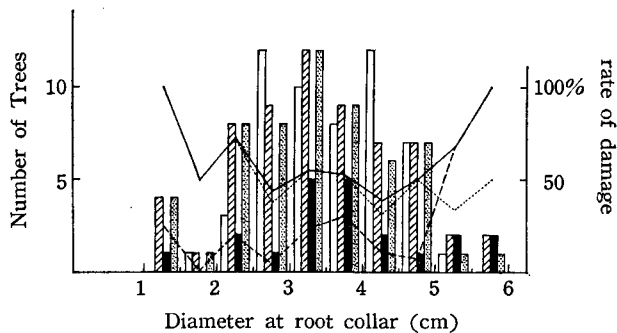
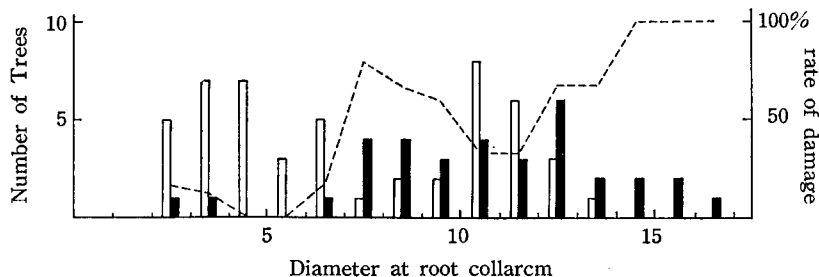
Fig. 2. Distribution of diameter at root collar and rate of damage

いて直径別にその被害を示すと2図—a, b, cになる。樹幹の被害率は *P. radiata*, *P. pinaster* ともに直径が太くなるほど大きくなる傾向を示し、とくに地際直径が5cmを越えると被害率は急に上昇している。*P. sylvestris*, *P. sylvestris* v. *rigensis* では直径の太い個体がすくなく、*P. radiata*, *P. pinaster* ほどには明らかでないが、地際直径5cmを越えるとその被害率は大きくなっている。今後時期が経てば前2種と同じような結果になるであろう。本調査ではまだ調査各種に大きい個体がすくなく、なお調査を続行しなければ結論は得られないが、地際直径5cm未満のものは比較的加害され難いようである。それは樹体の生理的な影響か、植栽地の周囲環境の影響によるものか、幼虫に対する栄養関係か、その他何らかの影響がこれらの個体を食害するには大きい個体に比べて困難な原因があるのではないかと思われる。しかし、主軸の新梢の被害は、山地植栽されるぐらいの大きさの個体であれば地際直径に無関係に現われている。

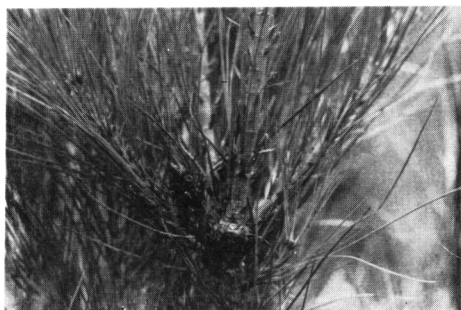
被害が中害と思われる 4 種はともに大きく生育していなく微害の各種と同列で比較することはやや無理と思われるが、現在では微害の種に比べて被害は軽い。*P. massoniana* は新梢の被害が多く、樹幹の被害はすくない。しかし生長とともに樹幹の被害が増加する傾向にある。新梢の被害では相当に損傷をうけるが、側枝の生長が盛んで、樹高伸長も年 2 回するようで、過去の被害は比較的容易におぎなわれてみつけ難い。このために主軸の新梢が被害をうけても、側枝の 1 がすみやかにこれに代り、他種にみられるほど樹形が悪くならないで生長を続けるようである (photo. 1, 2)。

Photo. 1 *P. massoniana* ('60.12.14)  
Top-shoot-damage: Side-shoot is about to elongate.

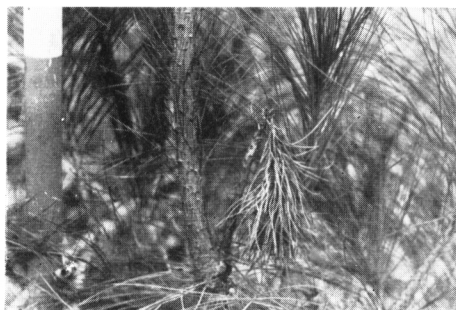
Photo. 2 *P. massoniana* ('60.12.14)  
Side-shoot is elongating instead of damaged top-shoot.

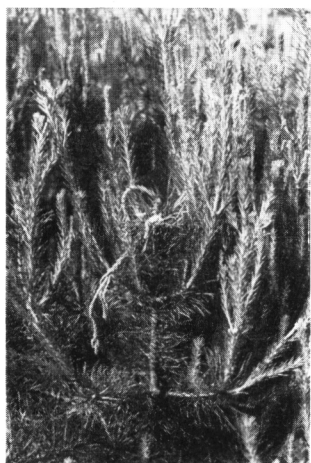
*P. banksiana* の被害の大部分は新梢で (photo. 3), 植栽されたもののうち 1 例だけ樹幹の被害がみられた。植栽木、苗畑のもの両方の総平均では被害率は 22% である。

Photo. 3 *P. banksiana* ('60.5.16)  
Top-shoot-damage.

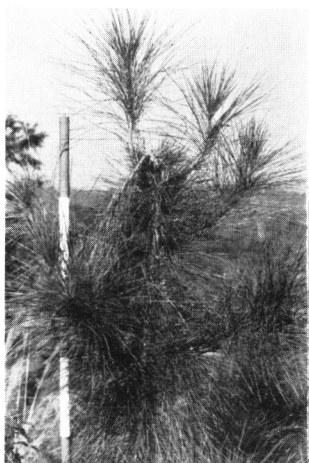
*P. elliotii* の被害はすくない。激しい被害をうけている *P. radiata*, *P. pinaster* に接したところ (植栽位置 12) のものは全く無被害で (*P. echinata* の場合と同じ理由も考えられる) うえつけ後間もないところ (植栽位置 2) のものにわずかに被害がみられる。主軸の新梢が加害されても生育が旺盛ですぐに側枝が代って生育するようである (Photo. 4, 5, 6, 7)。

Photo. 4 *P. elliotii* ('60.11.8)  
Top-shoot-damage.

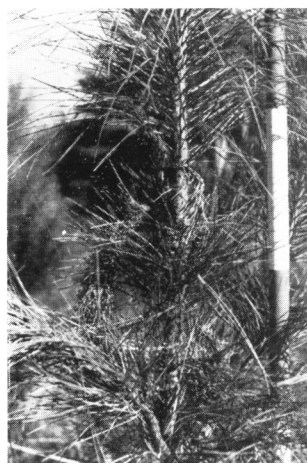
Photo. 5 *P. elliotii* ('60.11.8)  
Side-shoot is elongating instead of damaged top-shoot.

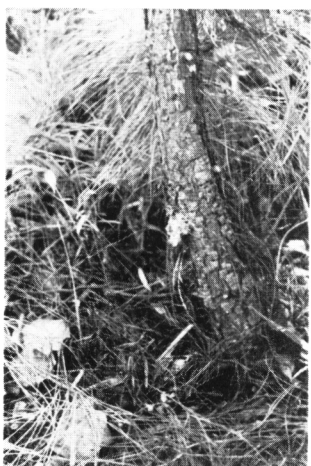
Photo. 6 *P. elliotii* ('60.11.8)  
Stem-damage: The resin is exuding with the feces,

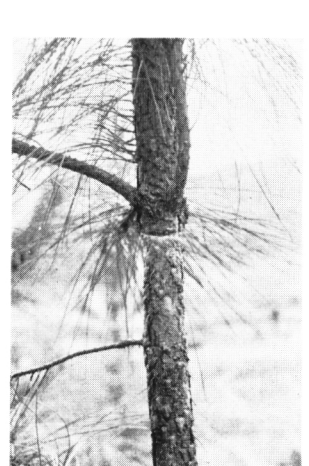
Photo. 7 *P. elliotii* ('60.11.8)  
Stem-damage.

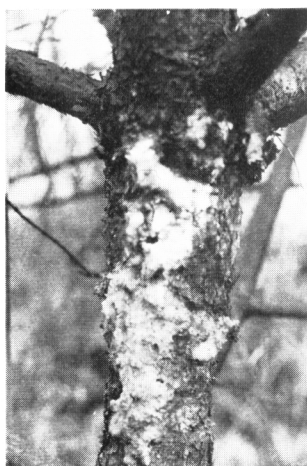
*P. patula* は新梢の被害はなく、樹幹が加害され、20 本のうち被害木は 3 本であるが、被害部には数頭が集団で加害し、大きくいためつけられ樹脂も多量に出ている (photo. 8)。

Photo. 8 *P. patula* ('60.12.14)  
Stem-damage.

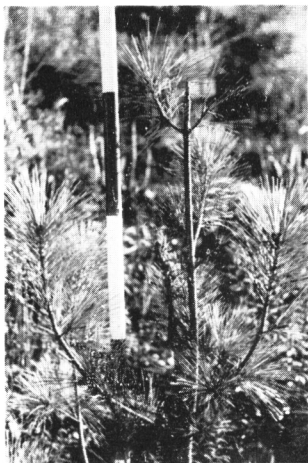
*P. excelsa* は過去被害を加えても 10% に達しないが、ヨーロッパで本種の被害が報告され、わが国でも樹体が大きくなれば、被害が拡大する危険があるだろう (photo. 9)。

Photo. 9 *P. excelsa* ('60.12.14)  
Top-shoot-damage.

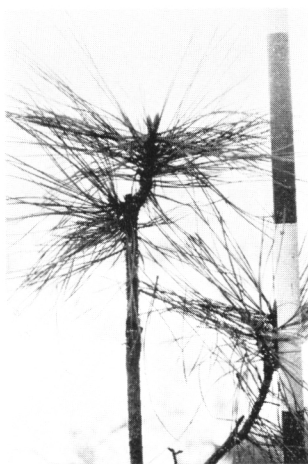
*P. ponderosa* の被害も軽いが2表でわかるように生育が非常に悪く、現在のところマツノシンマダラメイガの被害を取りあげねばならぬほどわが国で利用されるとは思われない (photo. 10)。

Photo. 10 *P. ponderosa* ('60.11.7)  
Top-shoot-damage.

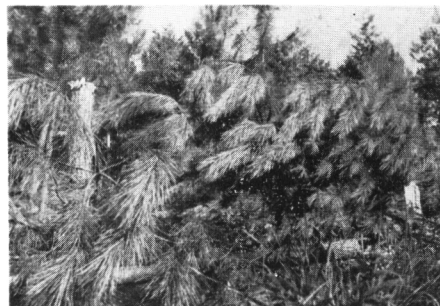
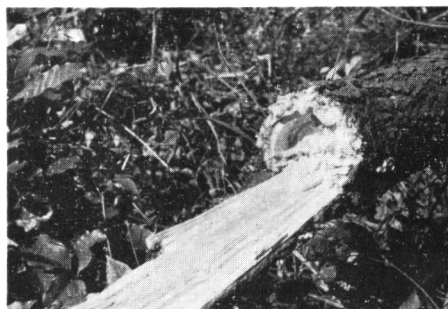
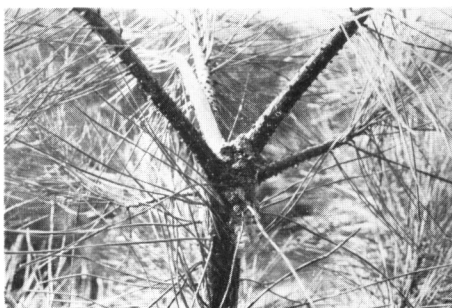
海岸砂防用樹種として導入各地の海岸に植栽され、クロマツに比べて生育が良好で、マツノシンマダラメイガの被害をうけなければ利用価値のある種とみられる。しかし、この虫の被害をうけ、強風などのためにその被害部より折れ大被害をうけることがある。過去には前記のように石川、福井両県下にその被害例がみられ、本調査地でも、手入れの不手際もあったろうが、最初のうえつけ (1952年) から1960年までに22本が補植されている。その枯損木の大部分は樹幹に被害をうけ、強風で折損したためと思われる。また、1961年9月16日に当地方を襲った室戸台風のために樹幹の被害部より折損する被害木が多数みられた (photo. 11, 12, 13)。

Photo. 11 *P. pinaster* ('60.9.20)  
Stem snapped at the infested portion of shoot  
moth by the typhoon second Muroto.

Photo. 12 *P. pinaster* ('60.9.20)  
The same as photo. 11.

Photo. 13 *P. pinaster* ('60.9.20)  
The same as photo. 11.

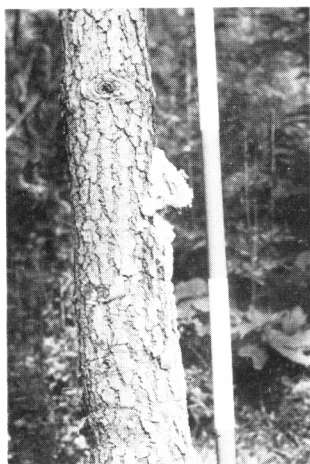
Photo. 14 *P. pinsater* ('60.5.11)  
Stem-damage: Much resin is  
exuding with the feces.

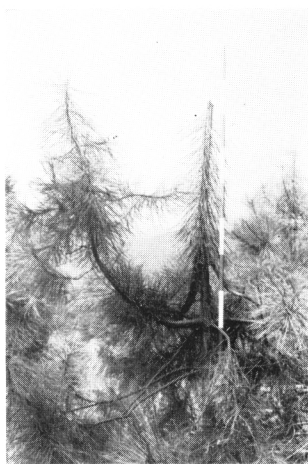
Photo. 15 *P. pinaster* ('60.5.11)  
Stem (2 or 3 years) snapped at  
the infested portion.

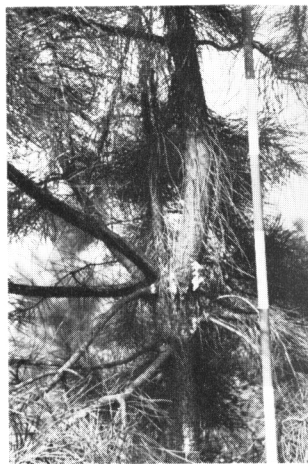
Photo. 16 *P. pinaster* ('60.5.11)  
Side-shoot is elongating instead of  
top-shoot and shoot moth is  
injuring to the branching portion  
of stem also.

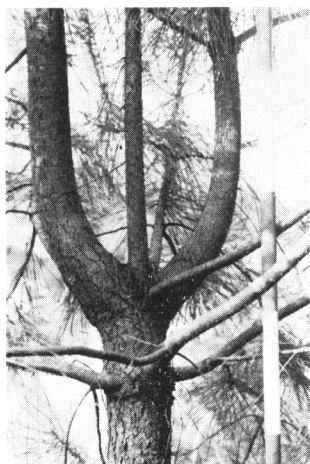
Photo. 17 *P. pinaster* ('60.5.11)  
Two side-shoot is elongating and  
so stem form the fork.

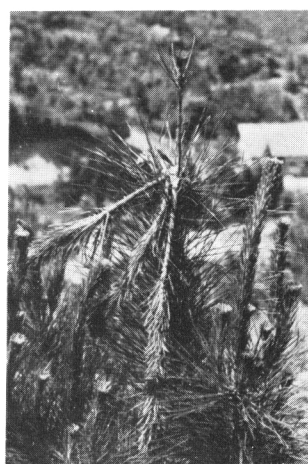
被害は樹幹にも新梢にもみられる。新梢の被害は全般的に主軸の新梢の被害が多い (photo. 18) が、側枝の新梢も相当多く加害されている。1本の樹体に新梢加害中の幼虫が5頭もみられ、過去に加害された新梢が4本もあり、主軸の新梢が被害をうけても側枝が代って生長することができず、全く樹形のくずれてしまっている個体もある。このような場合には生育の見込みはない。樹幹が被害のためにポストホルン、二叉などになっているのは *P. pinaster* と同様である (photo. 19)。

Photo. 18 *P. radiata* ('60.5.16)  
Top-shoot-damage.

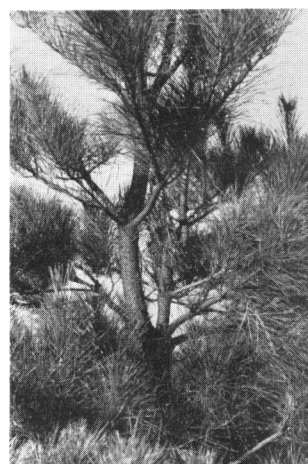
Photo. 19 *P. radiata* ('60.5.16)  
Side-shoot is elongating instead of  
damaged top-shoot.

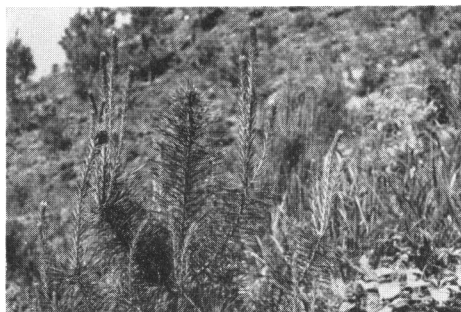
本種はまだ比較的小さく調査当時平均樹高約1.5mにすぎないが樹幹、新梢ともに被害をうけている (photo. 20, 21)。苗畑での被害に比し植栽木の方が激しく加害されている。主軸の新梢が加害さ

Photo. 20 *P. sylvestris* ('60.5.16)  
The bud cluster of top-shoot is destroyed  
by shoot moth.

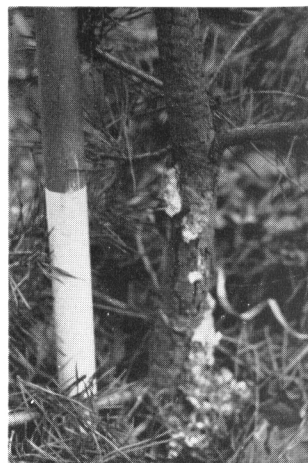
Photo. 21 *P. sylvestris* ('60.12.14)  
Stem-damage.

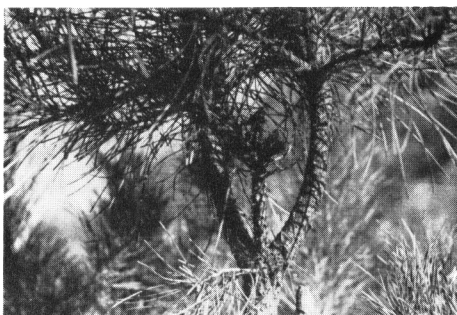
他種に比べて過去の被害が目立ち、調査当時食害虫の幼虫はすくなくかった。過去には相当に被害が激しかったようで *P. radiata* と被害率では甲乙がつけがたい。調査年の被害がすくなくかったのは偶然であるように思われる。樹幹の被害が非常にすくなくわずかに1例で樹幹の被害が激しい *P. pinaster* とは著しい差を示す。主軸の新梢の被害が激しく、被害樹では側枝が主軸に代っていることは他の被害種と同様である (photo 22)。

Photo. 22 *P. muricata* ('60.12.14)  
Top-shoot-damage and so stem of the fork.

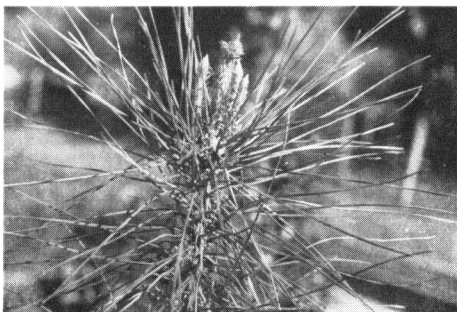
初期の被害は芽に現われ、芽の内部を食いつくした幼虫は当年軸の髓部を次第に下方へ穿入食害していく (photo. 25, 26)。しかし、*P. ayacahuite*, *P. ayacahuite v. brachyptera*, *P. peuce* では髓部に穿入することではなく、新梢の薄い樹皮を残してその内側を食害している。*P. excelsa* ではこの両方の加害形態がみられる。

Photo. 25 *P. densiflora* ('60.9.26)  
Top-shoot-damage: The feces is discharging

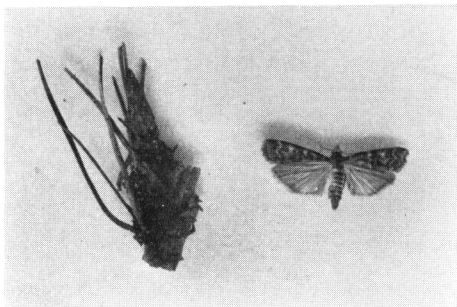
Photo. 27 Damaged shoot (*P. radiata*),  
pupal emergence hole, empty pupal skin  
and adult of *D. splendidella*.

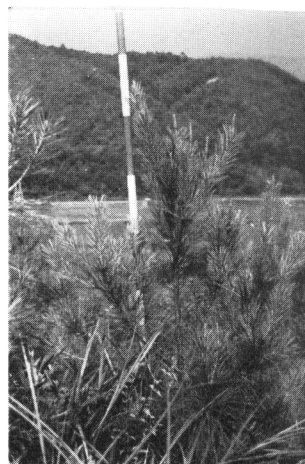
Photo. 23 *P. taeda* ('61.6.19)  
Top-shoot-damage.

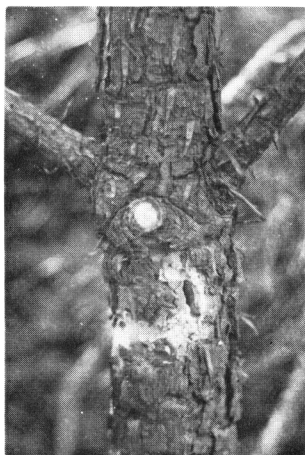
Photo. 24 *P. taeda* ('61.6.19)  
Stem-damage.

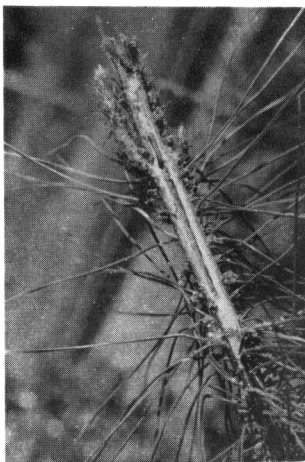
Photo. 26 *P. densiflora* ('60.9.26)  
The larva of *D. splendidella* feeding  
on the pith of top-shoot.
