## ISO試験法に基づく板ガラスの耐衝撃破壊特性

### 要 旨

## Impact Resistant and Failure Characteristics of Glazing Based on ISO Test Method

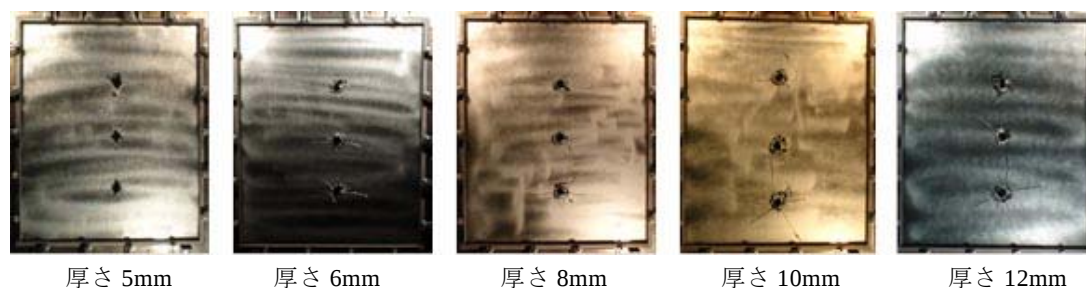
Fig. 6 Results of impact test of float glass by missile type A

加撃体Aは厚さ5mmから12mmまでの普通フロートガラスを貫通した（Fig. 6）が、亀裂は開口付近にのみ生じ、全体には広がらなかった。加撃体Bも貫通し（Fig.7），ガラス厚が厚くなるほど亀裂の入る範囲および開口が広がる傾向があった。ただし、中央への加撃では10mm厚の場合1回の、12mm厚では4回の加撃では開口、亀裂ともに生じず、それぞれ2回目、5回目の加撃で割れた。なお、別の試験体を用いた加撃体Bの中央部への加撃では、厚さ10、12mmともに1回の加撃で割れた。以上より、ISO規格に対しては厚さ12mmまでの普通フロートガラスは加撃体Aおよび加撃体Bに対して不合格となった。

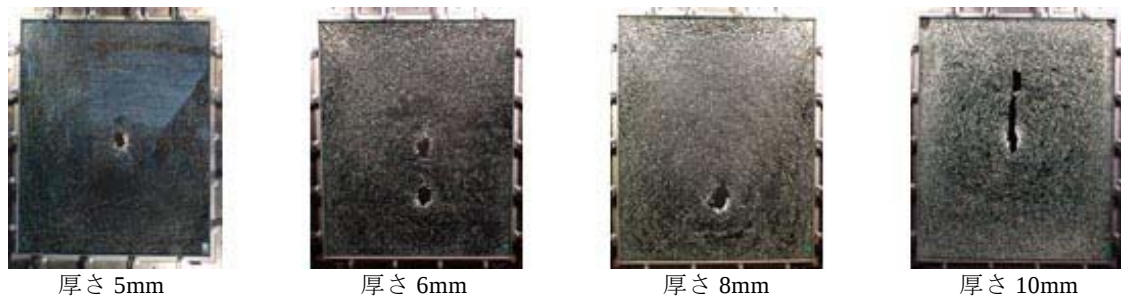
Fig. 8 Results of impact test of tempered glass by missile type A

加撃体Aは厚さ5mmから10mmまでの強化ガラスを貫通した。その際、亀裂は全体に広がるが、開口は全体には広がらなかった（Fig. 8）。加撃体Bを中央部に加撃した場合、5mm厚の場合、3回目までは割れず4回目に、6mm厚の場合、1回目までは割れず2回目に貫通した。それ以外では、加撃体は貫通し、亀裂は全体に広がり、ガラス厚が薄いほど開口も大きくなった（Fig. 9）。なお、別の試験体を用いた加撃体Bの中央部への加撃では、厚さ5mmの場合3回の加撃でも割れず、厚さ6mmの場合1回の加撃で割れた。一方、加撃体Bを左上部に加撃した場合、5mmから8mmまでの強化ガラスは貫通したが、10mmの強化ガラスは、5回の加撃でも割れなかった（Fig. 10）。

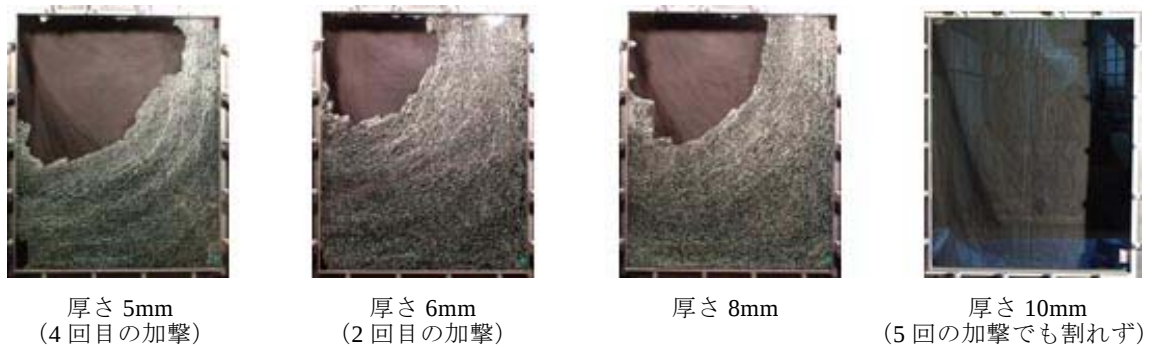
Fig. 10 Results of impact test of tempered glass by missile type B at upper left

なお、別の10mmの強化ガラスの試験体に加撃体Bを右上および左下に加撃した場合にはいずれも割れ、割れは上下に広がった。以上より、ISO規格に対しては厚さ10mmまでの強化ガラスは加撃体Aおよび加撃体Bに対して不合格となった。

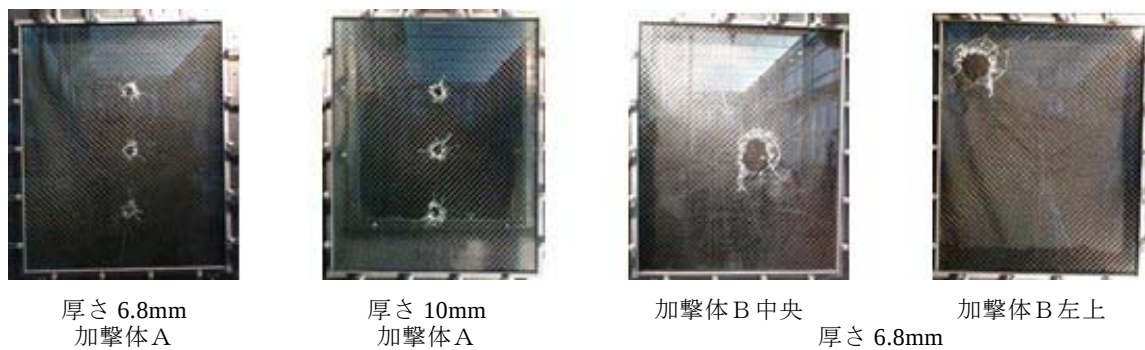
Fig. 11 Results of impact test of wired glass by missile type A and B

Fig.11に示すように、加撃体Aは厚さ6.8mmおよび10mmの網入りガラスを貫通した。その際、亀裂は全

体には広がらなかった。加撃体Bは中央部、左上部に加撃した場合ともに貫通するが、亀裂は全体には広がらなかった。以上より、ISO規格に対しては厚さ10mmまでの網入りガラスは加撃体Aおよび加撃体Bに対して不合格となった。

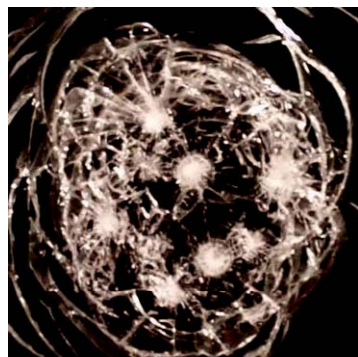
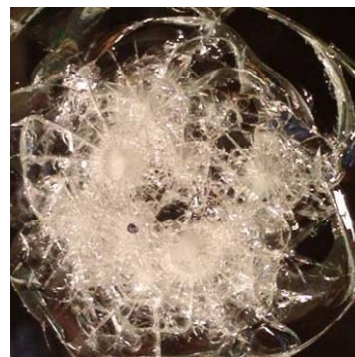
Fig. 12 Details of failure of laminated glass at impact points by missiles A

加撃体Aの場合，全ての試験体において加撃体は貫通せず，フィルム面の亀裂もなく，開口も生じなかった。加撃面側（表側）では加撃体の衝突箇所のガラスは細かく破壊され，周囲に短い放射状の亀裂が生じ，さらにその外側を囲むように円周状の亀裂が生じた（Fig.12a）。一方，加撃面反対側（裏側）のガラスでは，鋼球の衝突箇所のガラスは細かく破壊され，その中心から放射状に亀裂が生じるが，加撃面側に見られたような外側を囲む円周状の亀裂は

少ない（Fig.12b）。また，加撃面反対側のガラスの亀裂はガラス中央部の加撃位置に多くみられ，取り付け枠に近い部分では加撃面反対側のガラスが割れない場合が多かった。加撃後の圧力载荷試験ではガラスの亀裂の伸展が見られる場合があったが，中間膜厚に亀裂や開口が生じることはなかった。

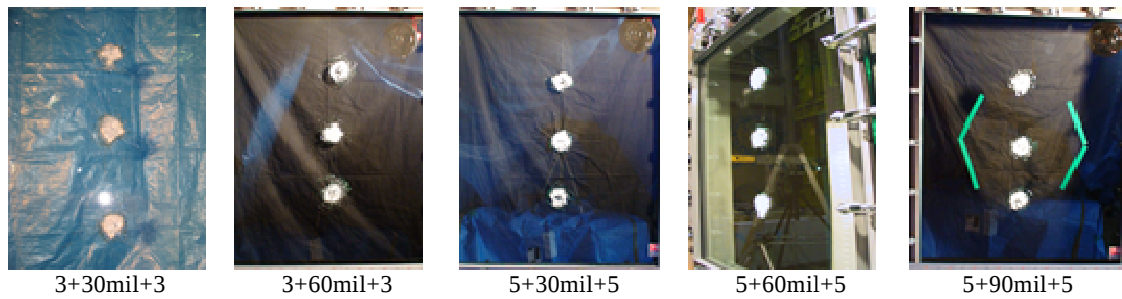
Fig. 13 Results of impact test of laminated glass by missile A

加撃体Aの試験後の破壊の様子をFig.13に示す。

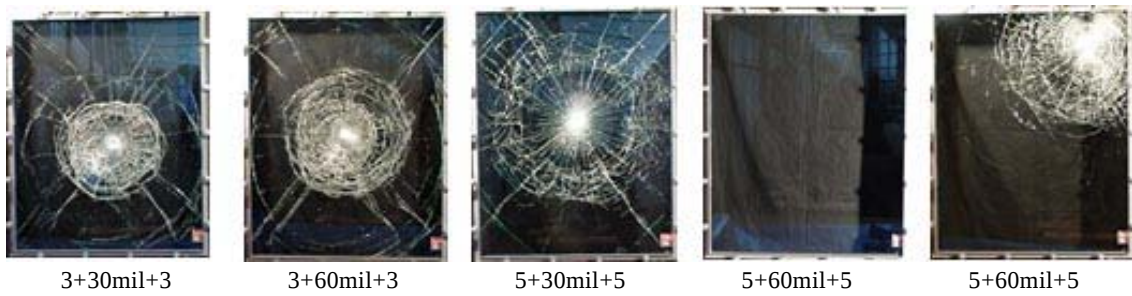
Fig. 14 Results of impact test of laminated glass by missile B

加撃体Bの場合（Fig.14），ガラス厚3mm，中間膜厚60mil（以下“ガラス厚さ+中間膜厚さ+ガラス厚さ：3+60mil+3”と表示）およびガラス厚5mmで規定

以上の開口あるいは亀裂が生じなかったので、圧力载荷試験にまわされ、ISOの判定に合格した。加撃体 C (Fig.15) では5+90mil+5のみで規定以上の開口あるいは亀裂が生じず、圧力载荷試験においてもISO 規準の判定に合格した。加撃体タイプ D (Fig.16) は 5+90mil+5でも貫通した。以上の結果をTable 7 にまとめる。

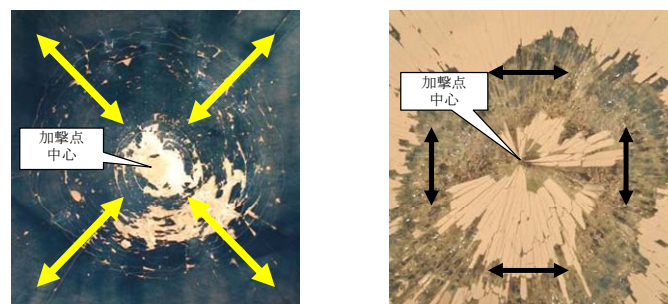
Fig. 17 Details of failure of laminated glass at impact point by missile B

ガラスの破壊性状を詳しく見ると、加撃体が衝突した部分では細かな亀裂が入り、周囲に行くにしたがって、亀裂の間隔は大きくなった。亀裂には加撃点を中心とする円周状のものと、放射状のものが観察されるが、Fig.17に示すように、円周状のものは加撃面側に、放射状のものは加撃面反対側のガラスに

多く生じている。このことから、加撃側のガラス面は加撃点を押しこむような曲げによって、加撃点を中心とした放射状の引張力 (Fig.17a) を受けて破壊していると考えられる。一方、加撃面反対側のガラス面では、加撃点を中心とした円周方向の引張力 (Fig.17b) を受けて破壊していると考えられる。また、5+60mil+5では加撃体 B, C では中央の加撃位置の方が取り付け枠に近い部分よりも破壊の程度が少ないこと。Table 8に示すように、中央の加撃位置で破壊後のガラスのたわみも小さいことから、2×4 木片による衝撃に対してガラス面が大きいたわむことのできる中央部の方が耐衝撃破壊性能は高いと考えられる。

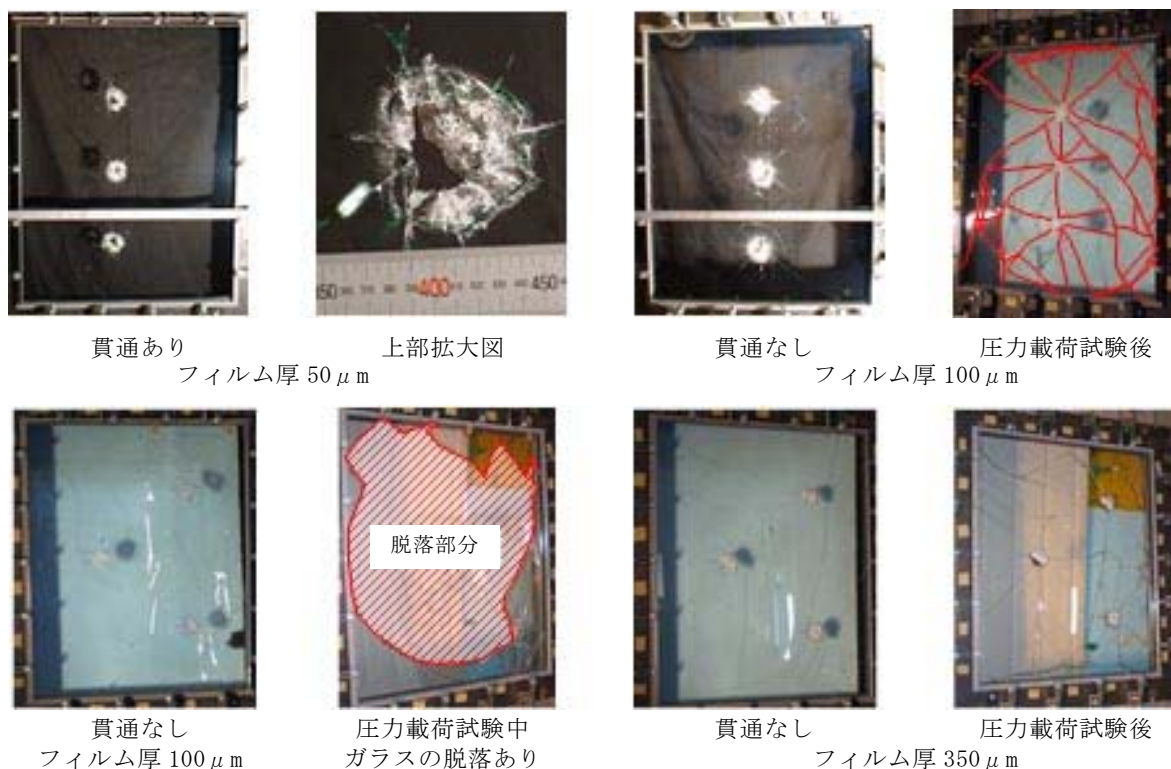
Fig. 18 Results of impact test of partially filmed glasses by missile type A

Fig.18に示すように、四周に32mmの幅をあけたフィルム部分貼りに加撃体Aを中央部縦に加撃した場合、フィルム厚さ $50\mu\text{m}$ では加撃体が貫通した。フィルム厚さ $100\mu\text{m}$ および $350\mu\text{m}$ では、ISO規準の規定以上の開口および亀裂は生じず、また、加撃体の貫通も見られなかった。その後圧力载荷試験を行うと、試験後にガラス部分の亀裂は増加したがフィルム部分の亀裂は変化せず、また、開口の拡大もみられなかったのでISO規準に合格となった。

加撃体Aをくの字に加撃した場合、フィルム厚さ $100\mu\text{m}$ および $350\mu\text{m}$ ではISO規準の規定以上の開口および亀裂は生じず、加撃体の貫通も見られなかった。しかし、その後圧力载荷試験で、フィルム厚さ $100\mu\text{m}$ に関しては2490Pa圧力载荷実験時にガラス

の脱落がありISO規準に不合格となった。一方、フィルム厚さ $350\mu\text{m}$ に関しては試験後にガラス部分の亀裂は増加したがフィルム部分の亀裂は変化せず、また、開口の拡大もみられなかったのでISO規準に合格となった。

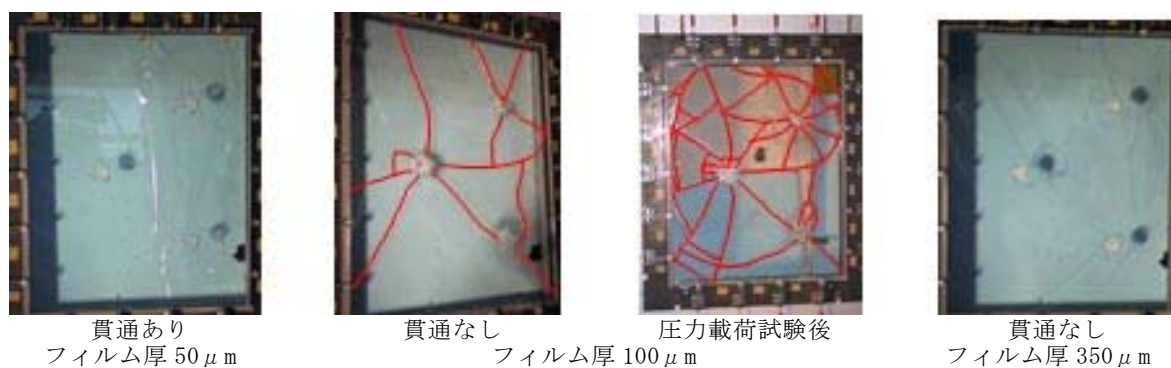
Fig. 19 Results of impact test of overall filmed glasses by missile type A

フィルム全面貼りに加撃体Aをくの字に加撃した場合 (Fig.19), フィルム厚さ $50\mu\text{m}$ では加撃体が貫通した。フィルム厚さ $100\mu\text{m}$ および $350\mu\text{m}$ では、ISO規準の規定以上の開口および亀裂は生じず、また、加撃体の貫通も見られなかった。その後圧力载荷試験を行ったが、フィルム厚さ $100\mu\text{m}$ および $350\mu\text{m}$ 共に試験後にガラス部分の亀裂は増加したがフィルム部分の亀裂は変化せず、また、開口の拡大もみられなかったのでISO規準に合格となった。

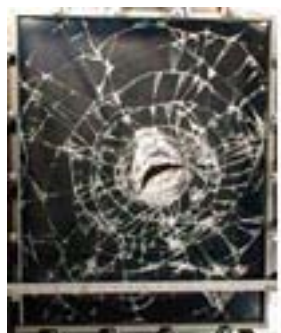
Fig. 23 Results of impact test of filmed glasses by missile type C

加撃体貫通  
フィルム厚 350 μm 全面貼り

加撃体Cを用いた実験では、全面貼りフィルム厚 350 μm で、部分貼りフィルム厚 350, 450 μm とともに加撃体は貫通し、ISO 規準に不合格となった (Fig.23)。
