## 7.2 花山天文台

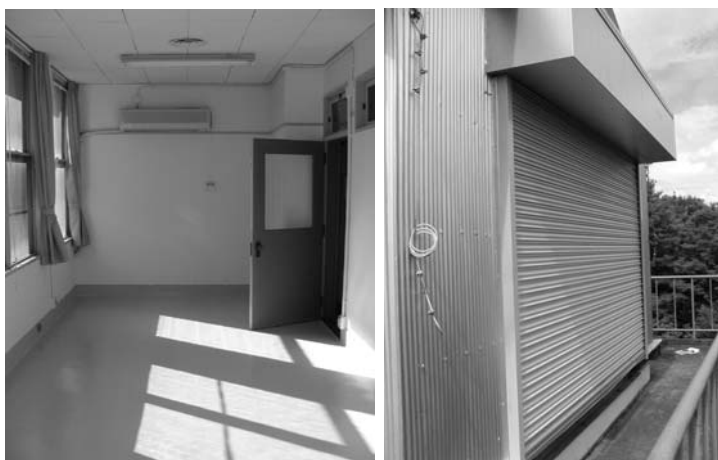
4次元立体視・可視化装置の導入に伴い、太陽館の旧実験室・研究室の内装工事を実施した(平成19年9月-10月)。床面の張替え、天井パネル補修、壁面および扉、天井の塗装、遮光カーテンの取り付けを行うことで、4次元可視化装置を用いた研究や一般向けの公開の環境を整備した。

太陽館設置以来使用してきた、手動式のシャッターが老朽化したため、また利便性の向上を図ることもあわせて、移動小屋のシャッターの電動化工事を行った。

左: 4次元デジタルシアター用部屋, 右: シーロスタット格納小屋シャッター

電動化工事にともないシャッター全開時のみ移動小屋が前進・後退できるように操作上の安全対策も施した。(平成20年2月-3月)
