## 京都周辺における伝統的水害防備法について

## **Traditional Counter Measures for Flood in Kyoto District**

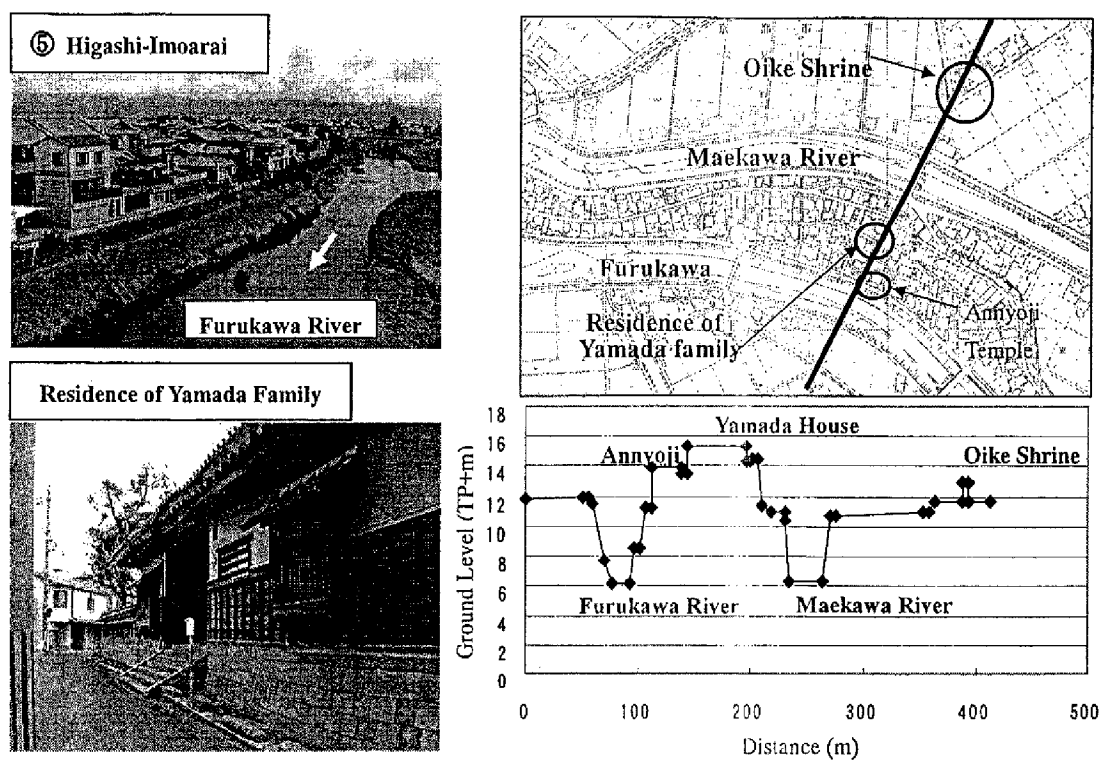
Fig.2 Old houses with raised base in Higashi-Imoarai and the cross-section of this area.

区は特別であり、地区全体が高く、敷地高は周辺地盤より約6m高く、昭和28年水害時にも浸水被害を免れたことが分かる。

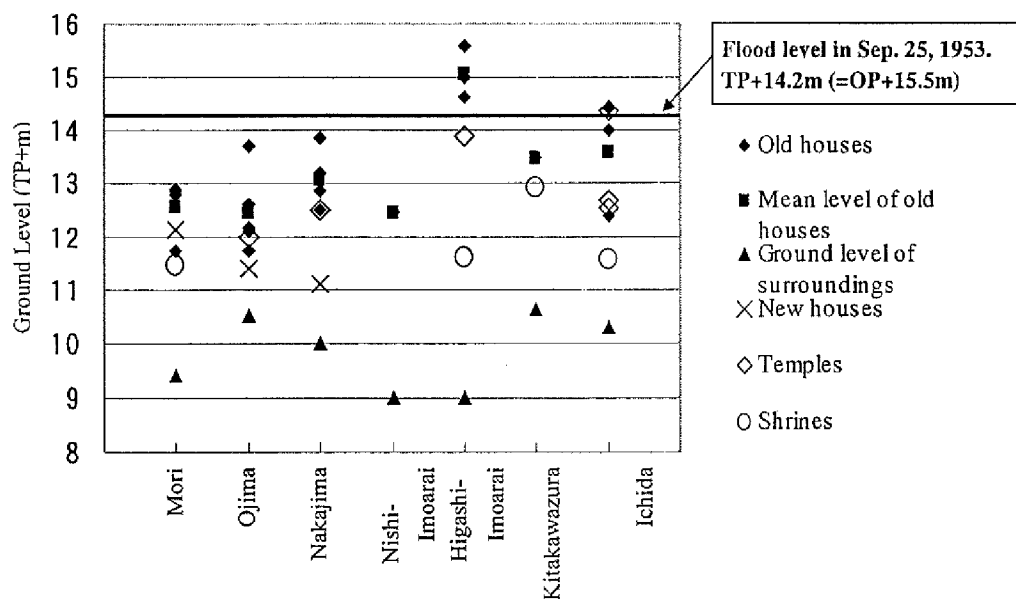
Fig.3 Measured level of old houses, temples and shrines in Ogura-ike.

これらの結果から、平均として、敷地は、周辺地盤より約 3m 高く、蔵の地盤は、さらに 0.5m~1.5m 嵩上げが行われている。これらの地区の中でも、東一口地

このように、氾濫水が湛水する地区における水屋の敷地高は高く、水害経験を重ねる間に徐々に高く盛土されていったと考えられる。Photo.1の⑦市田を見ると、寺の敷地高と住家のそれがほぼ一致している。そこで、建立が8世紀と古い社寺が存在するこれらの地区において、旧家と社寺の敷地高とを比較してみると、寺の敷地は、蔵を有する住家と同程度であるが、神社のそれは低い。この結果は、寺の改修史が、この地区での水害経験と盛土高の関係を知る手がかりとなる可能性を示唆しているものと考えられる。

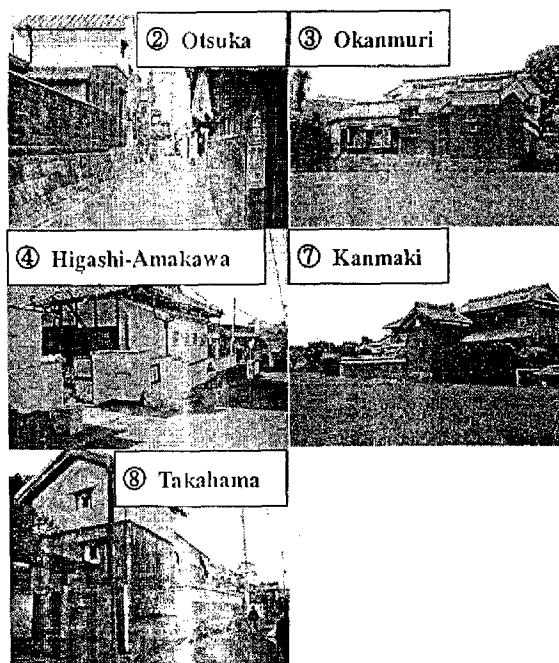
Photo.2 Old houses with raised base in Takatsuki and Shimamoto.

調査は、Fig.4に示す淀川右岸沿いの8地区で行っており、Photo.2およびPhoto.3に示すような段蔵が現存していることが確認された。いずれの屋敷においても、盛土された敷地の一部をさらに嵩上げし、その上に蔵が築造されている。Photo.3は、内田・中井（1964）が示した3種の段蔵であり、Type-1が連立段蔵、Type-2が孤立段蔵、Type-3が複合段蔵に相当するものと言える。①唐崎の段蔵は、典型的な段蔵として知られており、1段目が0.2m敷地より高く、2段目が0.4m、3段目が1.0m嵩上げされており、最下段の蔵には陸船が天井より吊されており、水害への備えがなされている。

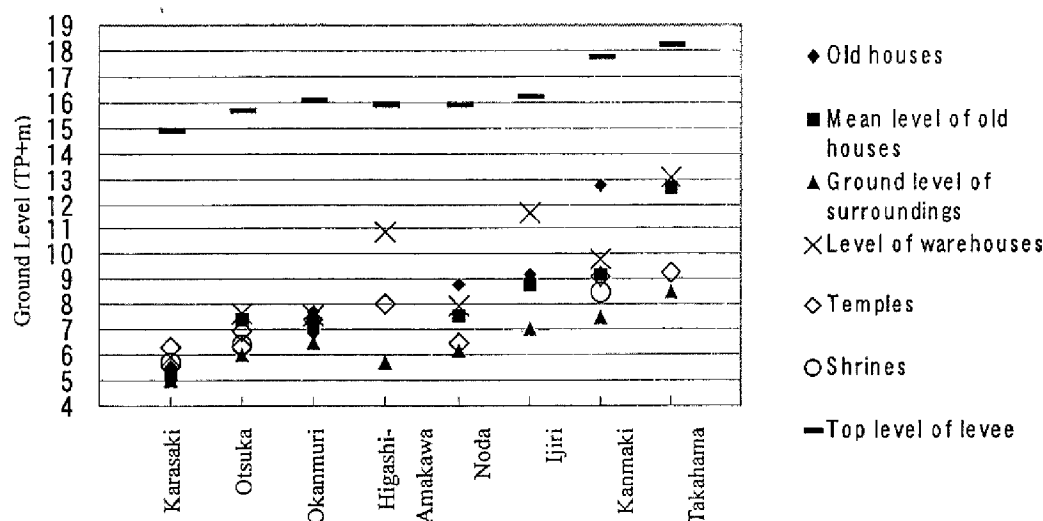
Fig.5 Measured level of old houses, temples and shrines in Takatsuki and Shimamoto.

高い地区であることがわかる。いずれの標高も北から南に向かって低く、約1/4800の勾配となっていることから、氾濫水は南に向かって流下する地区であると言え、前節の巨椋池のような湛水型の地形とは異なる。そのため、盛土高は、巨椋池周辺に比べて低く、敷地

の平均盛土高は約 1.5m である。段蔵は、敷地の上に平均約 40cm 嵩上げて築造されている。この値は、巨椋池周辺のように、長期の湛水に備えるものではなく、床上浸水进行を避けることを目的としたものと考えられる。また、社寺の敷地地盤高については、巨椋池周辺で見られたような神社と寺との差はなく、旧家と同程度嵩上げされている。

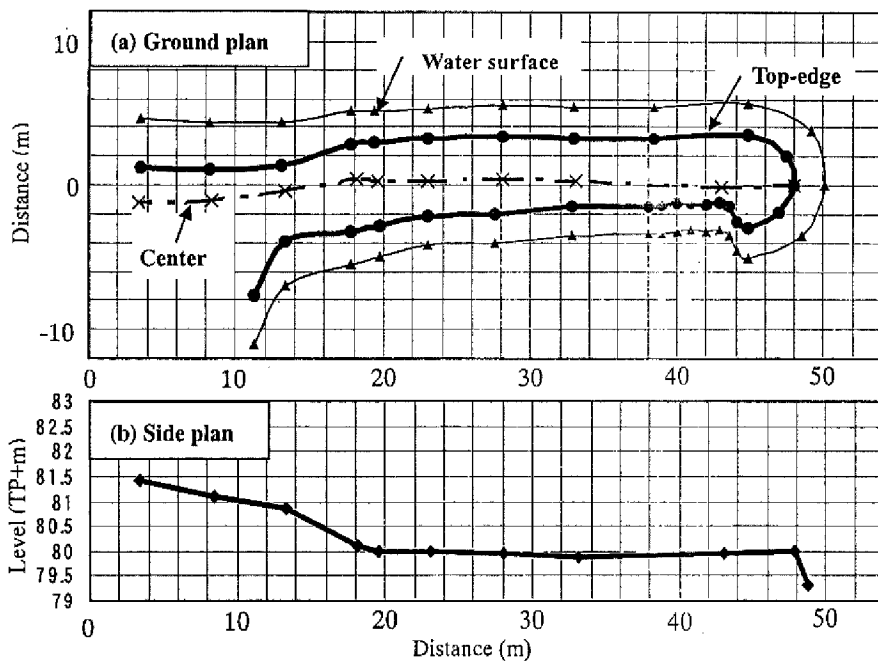
Fig.8 Ground plan and side plan of old groin called as "Kami-Naizen".

堤であることが確認される (Fig.7 (b)). Fig.8 より、石積みと確認される部分の全長は、史料の 20 間半 (36.9m) より長く、ほぼ全体が残っているものと考えられる。また、先端は丸く、天端がほぼ水平な区間が約 30m 程続き、根本で高くなっている。一方、現在の下内膳は、Fig.9 に示すようであり、図中の破線部分、すなわち、(b) の古図面 (山本村字内膳測資料, 1876) に示された石積部分は流失した状態である。この流失部分を合わせた長さが、史料の 50 間 (90m) に相当するものと考えられる。

いずれの石出しも越流型水制で、約 65 度の下向き水制である。上下流の桂川の形態と周辺地形を考慮すると、洪水の規模への考慮があったとも考えられる。

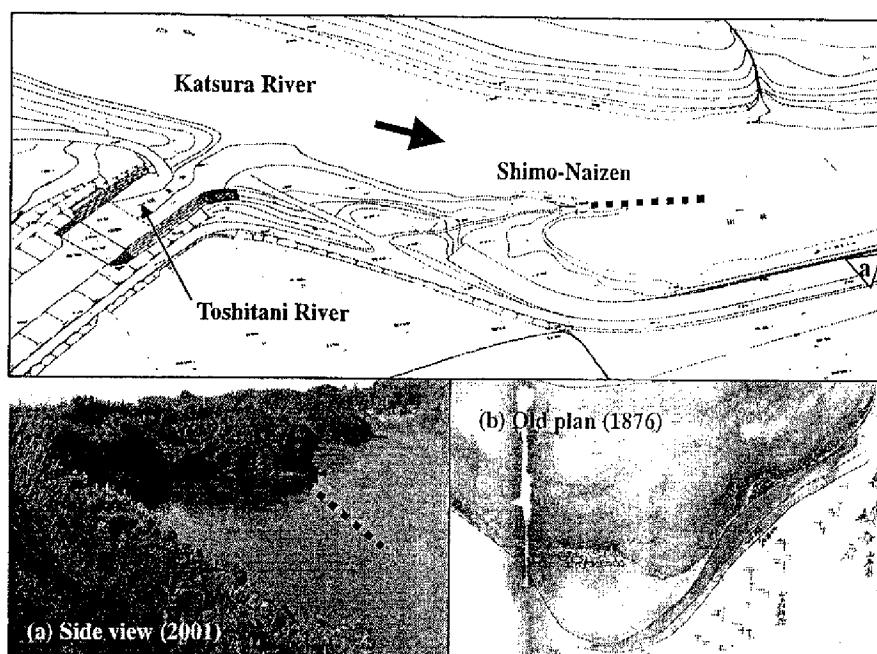
Fig.9 Old groin called as “Shimo-Naizen” in Kameoka, 2001.

ている（永光，1984）。これらの石堤は、石出しと呼ばれる水制工の一種であり、水刎ねとして機能したものと考えられる。これらは、Fig.6に示すように、保津川下りの乗船場と、保津峡の狭さく部の入り口との間の桂川左岸に残されている。上内膳については、補強工事がなされ、ほぼその全容が残されていると思われるが、下内膳については、残念ながら先端部分が流失している。なお、先端部分の石積みについては、1988年まで部分的に残っていた記録がある（黒川，1988）。

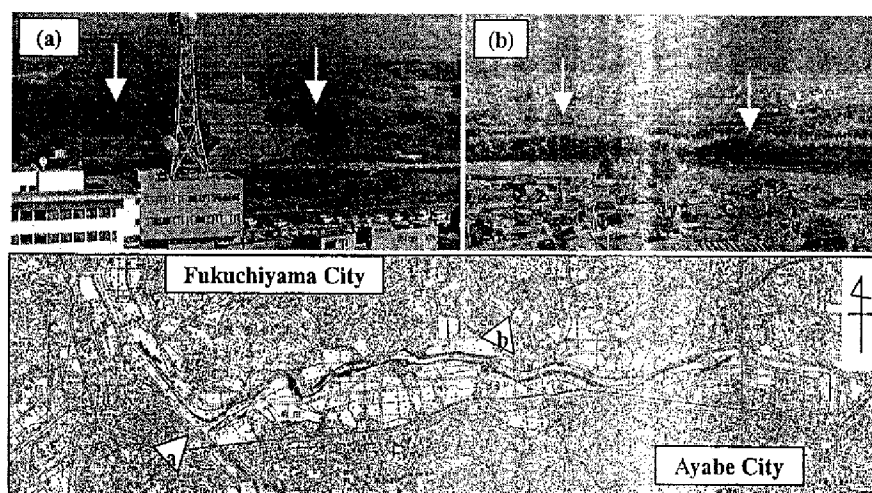
Fig.10 Bamboo groves on the floodplain of Yura River in Fukuchiya and Ayabe, 2001.

由良川は、京都府北部を流れる河川であり、中流域に盆地があるものの、上・下流はともに山地であるという特徴を有する。福知山市から綾部市の間が、中流域の盆地にあたり、Fig.10 に示すように、この盆地を流れる由良川に沿って災害防備林が現存している。図に示した区間には、無堤防区間が多く、災害防備林や囲堤・霞堤などが減勢治水を目的として設置されている。また、12 世紀に作られたと伝えられている綾部井堰などのかんがい用の堰も残っている。（由良川改修 50 年史編集委員会、1998）

この地区における由良川の災害対策は、天正 8 年（1580）丹波地方を平定した明智光秀により、福知山城から西に向かって大堤防を築き、河道を付け替えて土地を開拓造成した時に始まると伝えられている。災害防備林も光秀により河畔に作られた竹林であるとされ、「明智藪」とも呼ばれている。現在、本堤の築堤が行われているが、一部を低くするなど、氾濫を許容することも考慮されている。今回は、現状の調査のみとしたが、今後は、洪水時における災害防備林の機能について検討していく予定である。
