ブロック積み覆工トンネルの耐力評価法
および対策工設計法に関する研究

平成 23 年 6 月

岡 野 法 之

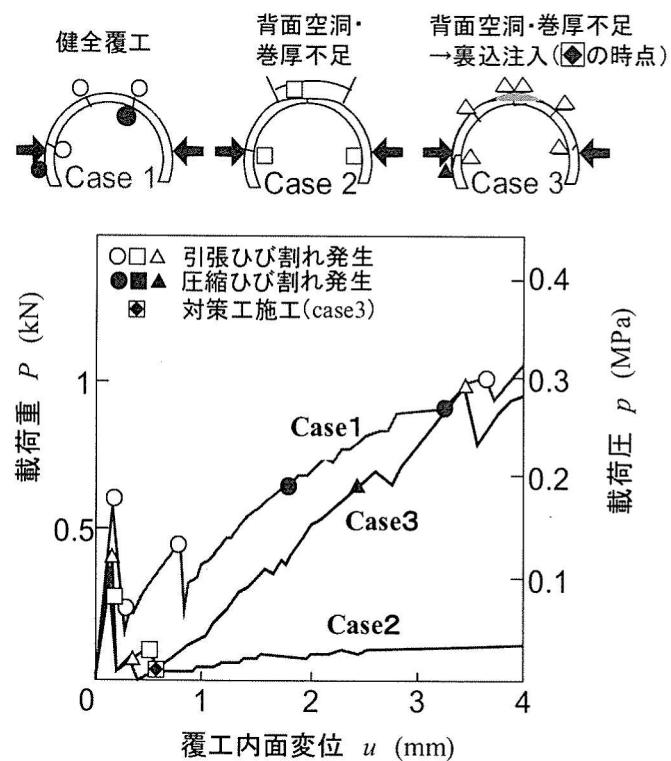
写真 1.1 縮尺 1/30 トンネル覆工模型載荷実験装置

図 1.1 縮尺 1/30 実験における水平載荷結果の例^{4), 5)}
(載荷重 - 変位とひび割れ進展の関係)

朝倉ら（1991～1995）^{4)～11)}は、縮尺 1/30（新幹線標準断面）および縮尺 1/20（単線 1 号型断面）のトンネル覆工模型載荷実験（写真 1.1）を多数実施し、図 1.1 に例示するように、①健全な無筋コンクリート覆工トンネルでは、曲げ引張ひび割れ発生後も十分な構造耐力・変形性能を有していること、②背面空洞や巻圧不足といった構造欠陥がある場合は、構造耐力・変形性能が大きく低下することなど、非常に有益な成果を得ている。

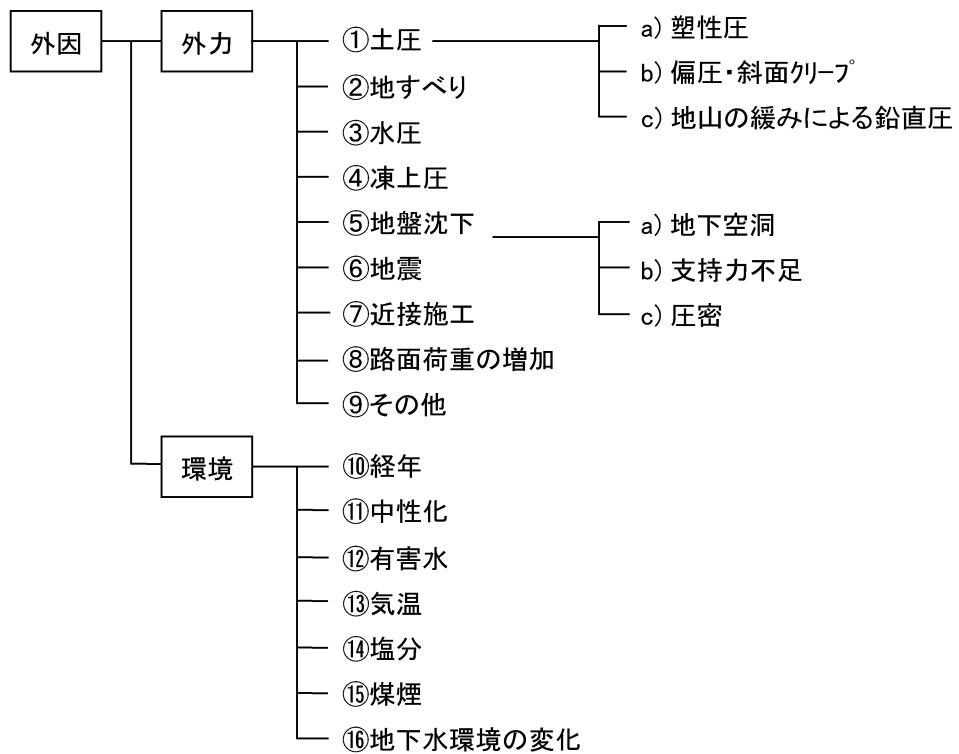
図 2.3.1 外因の分類⁹⁾

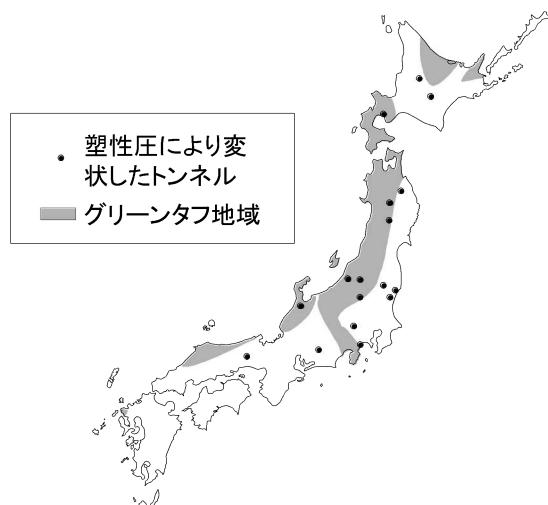
図 2.3.3 グリーンタフ地域と塑性圧により変状したトンネル⁸⁾

①の地圧は、さらに塑性圧、偏圧・斜面クリープ、地山の緩みによる鉛直圧に細分されるが、塑性圧による顕著な変状は報告されていない。これは、建設年代と施工技術の関係で、塑性圧が発生しやすいとされているグリーンタフ地域（図 2.3.3 参照）や地山強度比が 2 以下となる条件のところにブロック積み覆工トンネルがあまり存在しないためと考える。

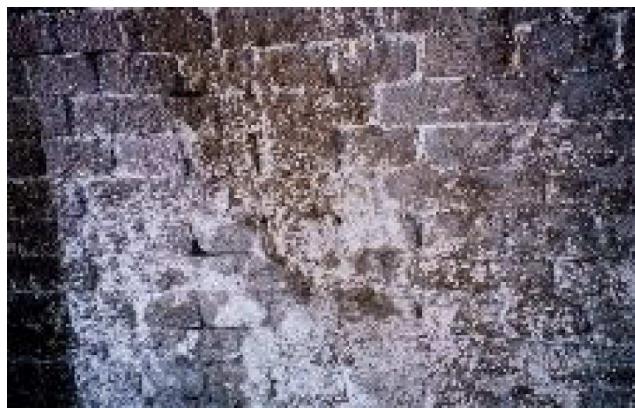
図 2.3.5 硫酸塩による劣化メカニズム

「塩類」の中で最も激しい化学的侵食が生じさせるのは硫酸塩である。ブロック積み覆工のうち、れんが積み覆工トンネルにおける硫酸塩の化学的腐食による劣化メカニズムを図 2.3.5 に示す¹²⁾。

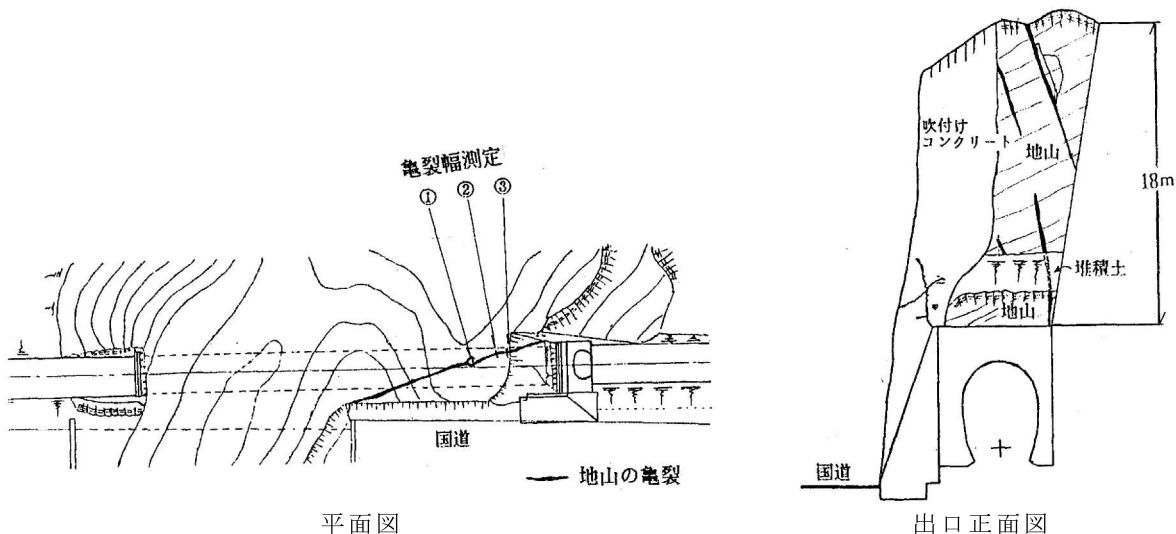
図 2.4.1 トンネル上部地山の亀裂²⁾

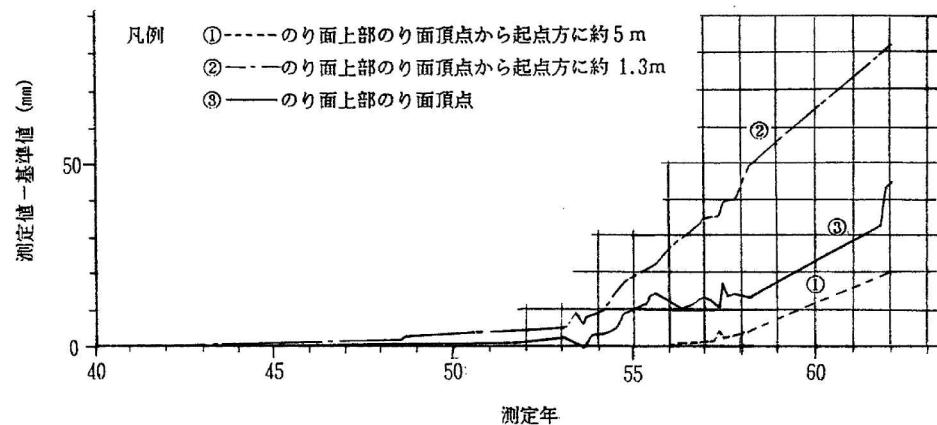
図 2.4.2 トンネル上部地山の亀裂幅測定結果²⁾

- ・上部地山の亀裂幅測定（図 2.4.2）.
- ・トンネル内ひび割れ測定（静ひずみ測定器）.

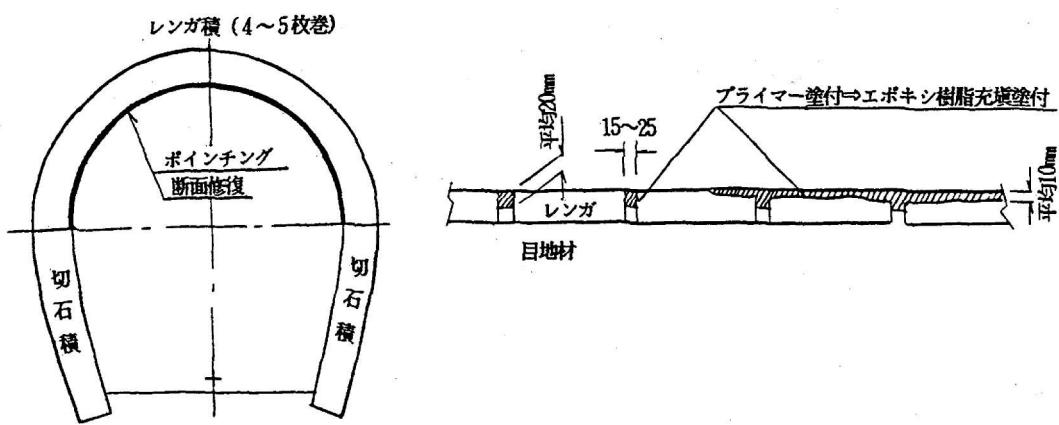
図 2.4.11 ポインチング施工概要図²⁾

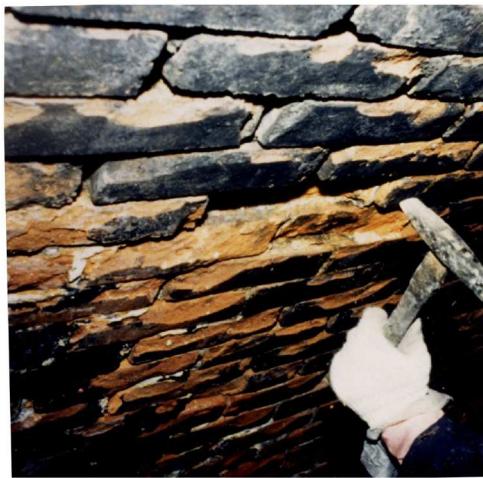
写真 2.4.1 覆工の劣化状況およびポインチング施工状況²⁾

- 1) 位置・トンネル名 予讃本線 関川 - 多喜浜間 北山トンネル
- 2) 延長 503 m
- 3) 竣工 1921 (大正 10) 年 6 月
- 4) 断面形式 単線甲型
- 5) 構造 アーチ部：れんが造，側壁部：石積み造，
卷厚：46 cm (れんが 4 層巻)，57 cm (れんが 5 層巻，坑口
付近) インバート無し
- 6) 地形・地質条件 中生代白亜紀の砂岩および頁岩 (和泉層群)，
最大土被り：80 m
- 7) 変状現象 (写真 2.4.1) ・れんが覆工表面の劣化および剥落，目地のやせ
・覆工表面に煤煙付着
・アーチ部に施工された漏水防止モルタル (1964(昭和 39)
年に施工) の剥離・剥落，モルタル施工箇所からの漏水
- 8) 調査・計測 ・目視検査 (覆工表面にペンキを塗りれんがの剥落を監視)
・断面測定
- 9) 変状原因 煙害による覆工材料の劣化
- 10) 対策工 (図 2.4.11, 写真 2.4.1)
外力による変状は認められないため，劣化部分の補修として，
以下の対策を施工した。
①れんが目地部のポインチング
②剥落による断面欠損箇所の断面修復

覆工の劣化状況

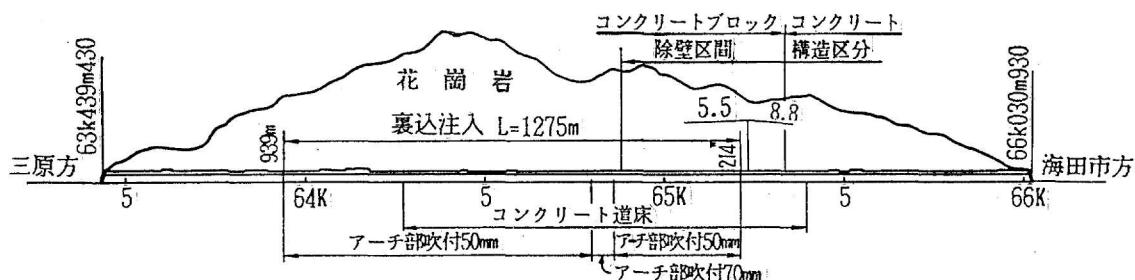
図 2.4.14 トンネル縦断および対策工の範囲¹⁷⁾

煙害による材料劣化. 図 2.4.14 に示すように煤煙が残留し易い縦断線形であったために煤煙が大量に付着し, さらに漏水が多量であったため, 煙害を受けた.

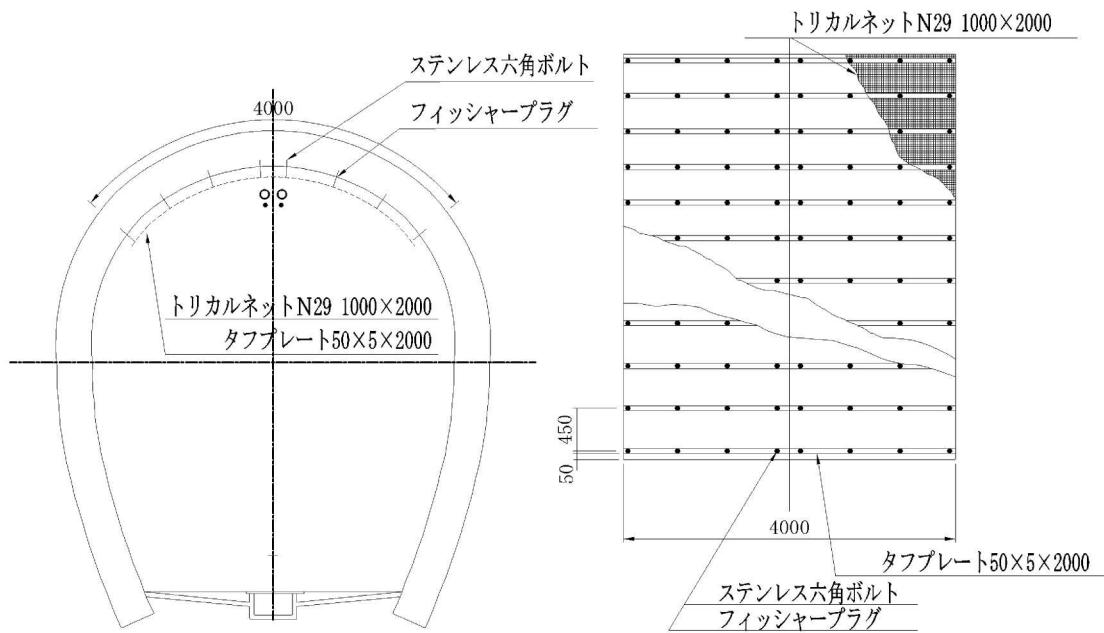
図 2.4.16 対策工概要²⁾

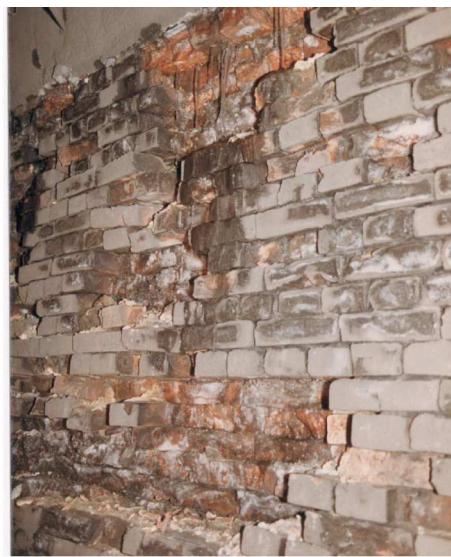
写真 2.4.2 側壁部の変状状況（れんがの剥落）²⁾

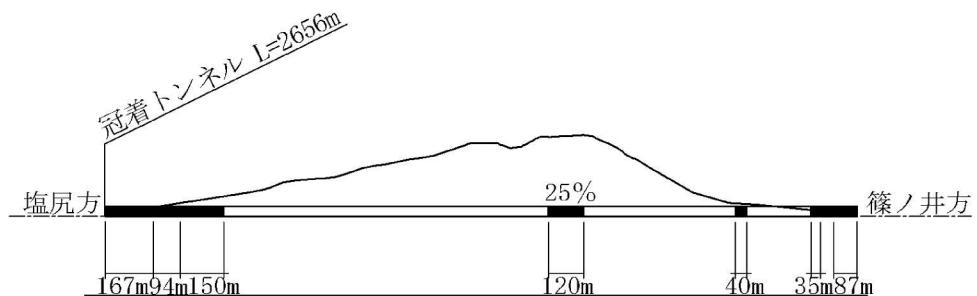
図 2.4.19 トンネル縦断および対策範囲²⁾

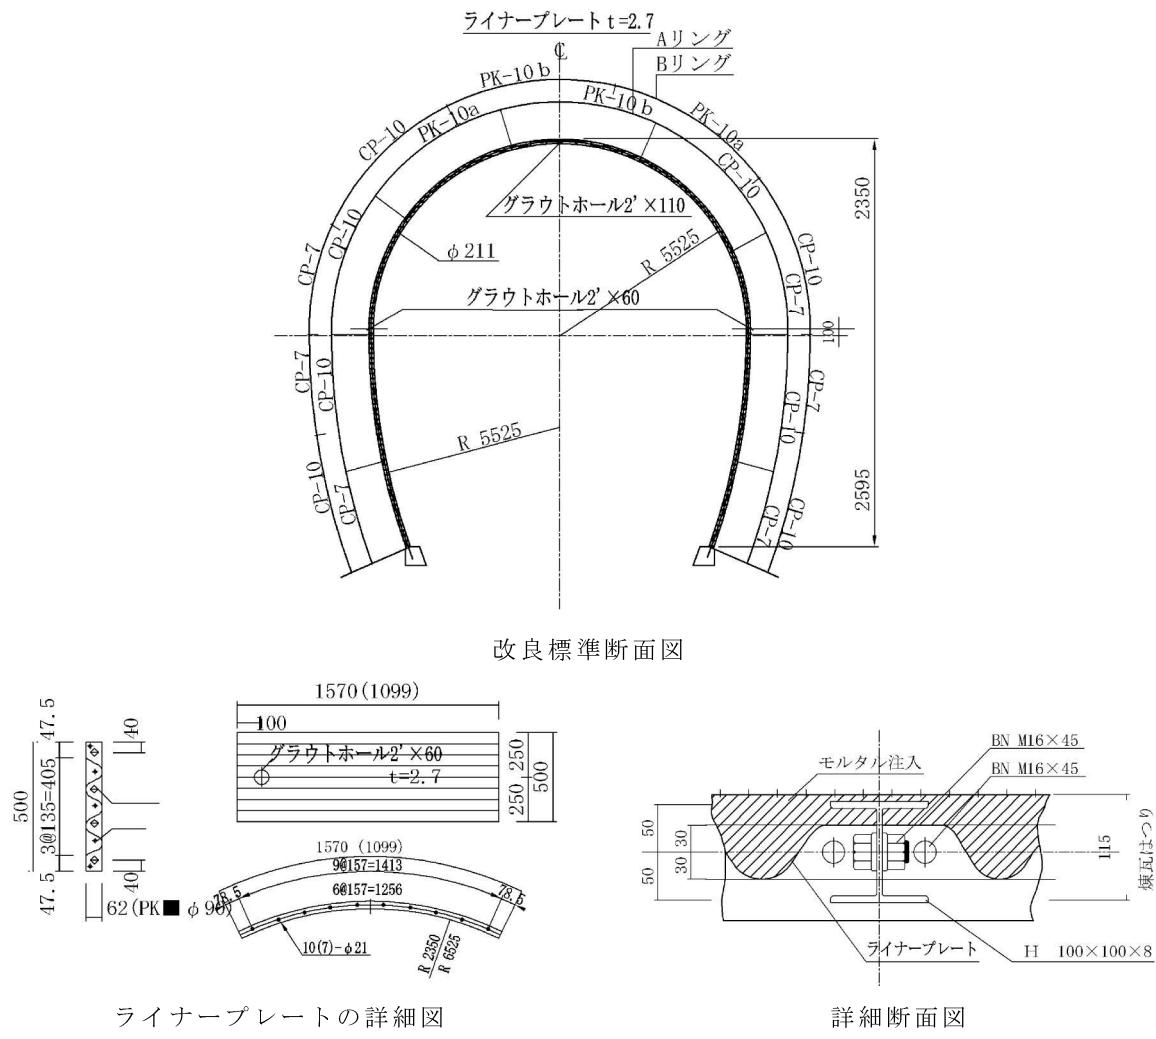
図 2.4.20 対策工概要²⁾

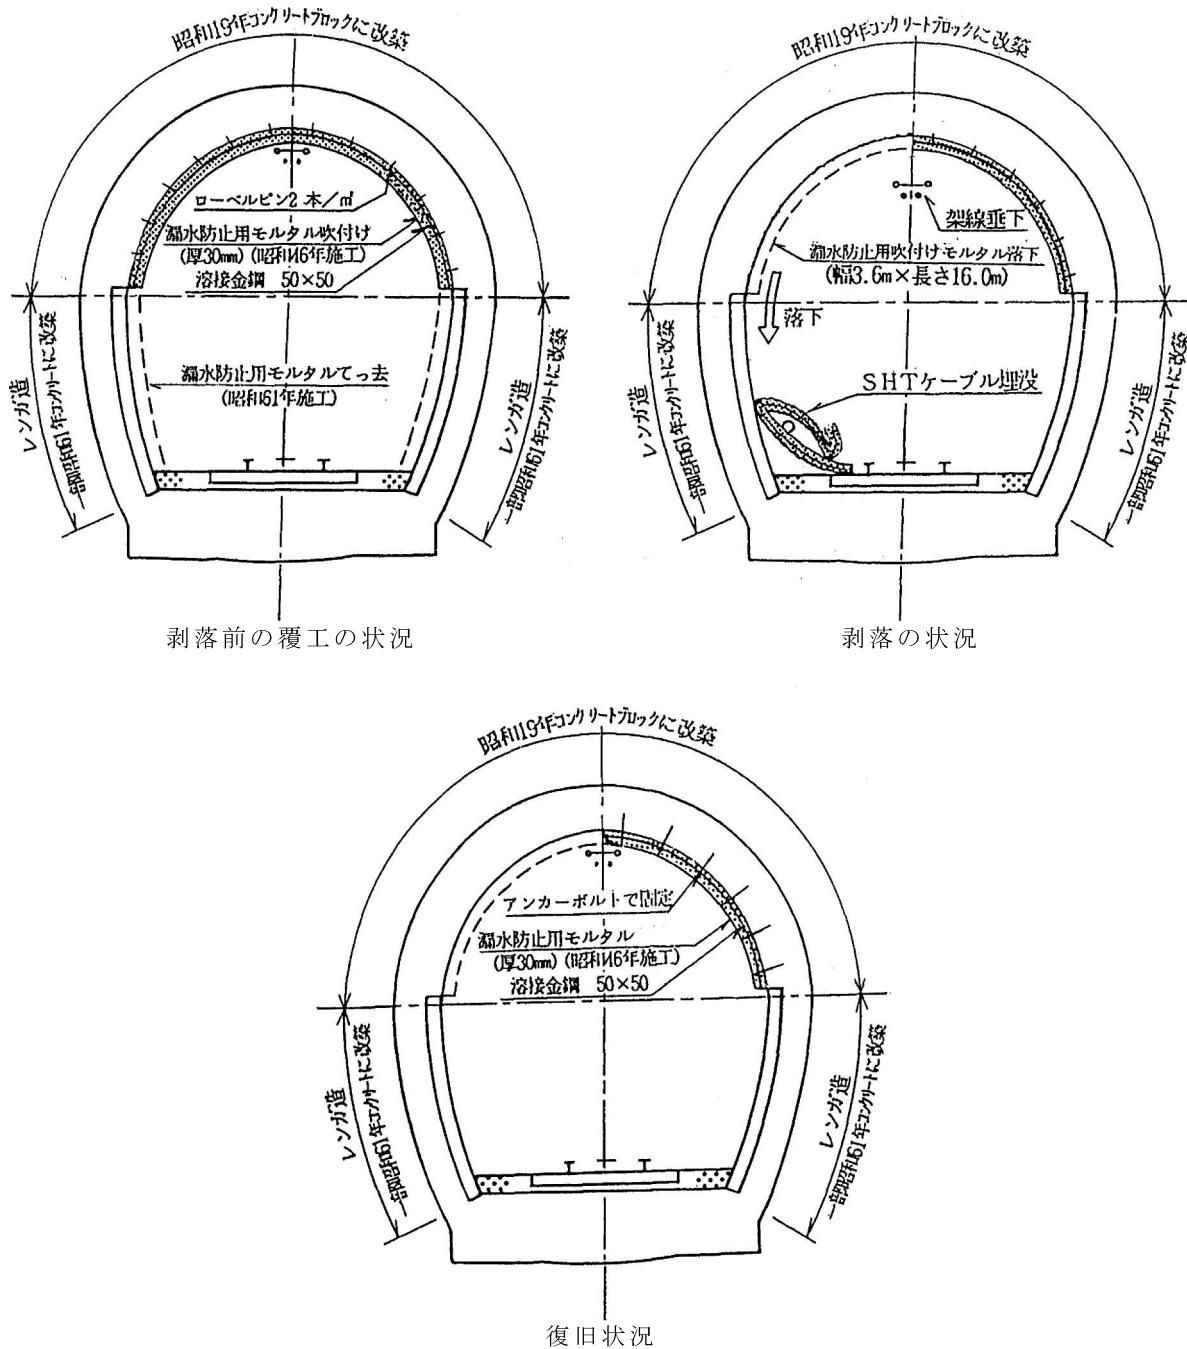
図 2.4.21 冠着トンネル漏水防止用モルタル落下とその対策断面²⁾

- ①剥落前の覆工の状況 (図 2.4.21 参照)
- ②漏水防止モルタル(1971~1972(昭和 46~昭和 47)年施工)
 - ・吹付け厚 : 30 mm
 - ・金網有り (ただし架線直上部には入っていない)
 - ・金網をローベルピン (2 本/m²), コンクリート釘 (5 本/m²) で覆工に定着する設計となっている.
- ③落下モルタルの状況
 - ・ひび割れ, 金網の腐食はなく健全.
 - ・釘は, 腐食し原型を留めてない.
- ④既設覆工の表面状況
 - ・セメント分が流出し, 骨材露出, 泥の付着箇所多い.

- ①覆工コンクリートブロック表面は既に劣化していた.
- ②吹付け時, 覆工の表面清掃が不十分だったため, 付着力が不足.
- ③吹付け後, 覆工背面からの漏水・凍結による覆工の劣化が進行し, 付着力がさらに低下.
- ④直接的にはモルタル自重と列車風および振動により剥落.

- ①金網の入ったモルタル
 - ・アーチ部のみに施工されている箇所—全体をアンカー補強
 - ・全断面にわたり施工されている箇所—剥離があればアンカー補強
 - ・特に劣化が著しい箇所—全面撤去後, 断熱工施工
- ②金網の入っていないモルタル
 - ・剥落危険箇所のはつり落とし
 - ・特に劣化が著しい箇所—全面撤去後, 断熱工施工

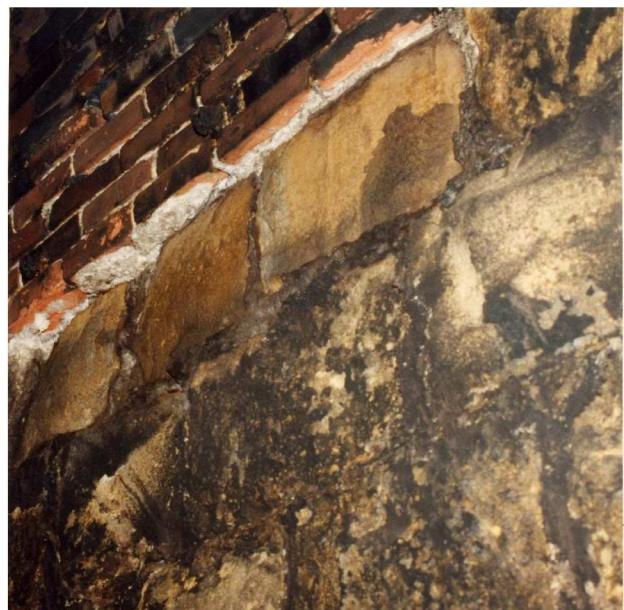
写真 2.4.3 覆工の劣化状況〔板敷山トンネル〕²⁾

- ・凍害による材料劣化
- ・コンクリート、切石の当初からの材質不良
- * 全体に覆工巻厚が大きく、インバートも要所に設置されている。また、出口付近の偏圧対策としての抱きコンクリートが施工されている。このため、外力による変状は発生していない。

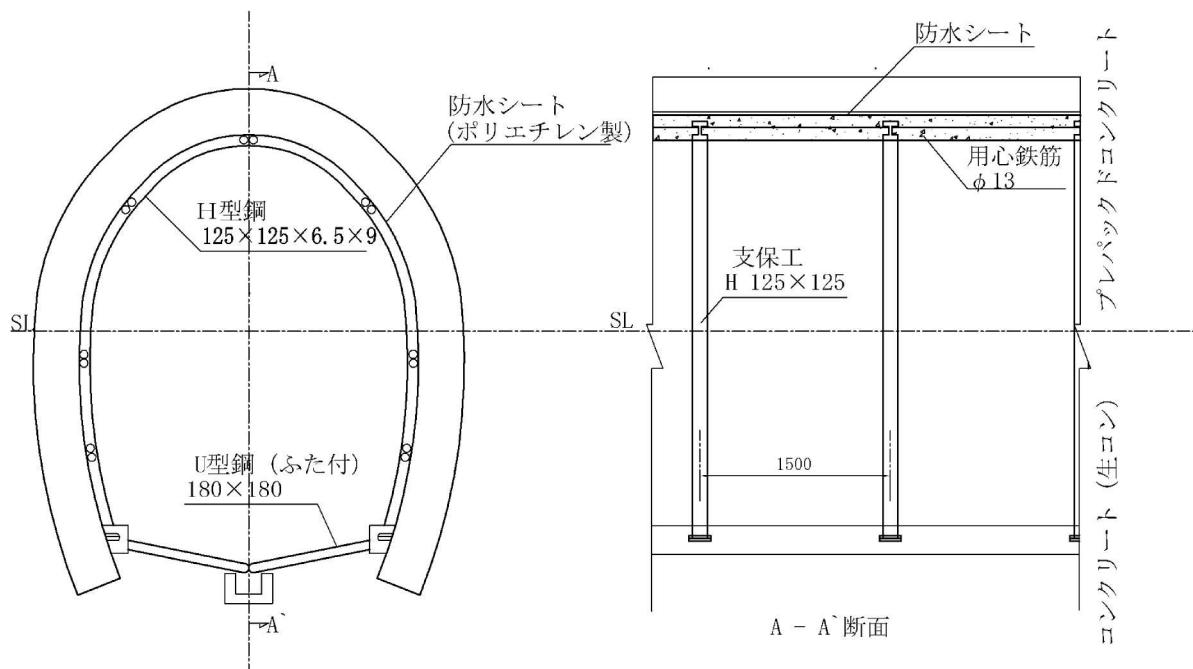
図 2.4.23 対策工概要 [沓喰トンネル]²⁾

- ①ポリエチレン製防水シート取付け (漏水防止)
- ②セントル 125H, 1.5 m c.t.c
- ③場所打ちコンクリート打設
 - ・側壁部：場所打ちコンクリート
 - ・アーチ：プレパックドコンクリート，φ13mm 用心鉄筋使用

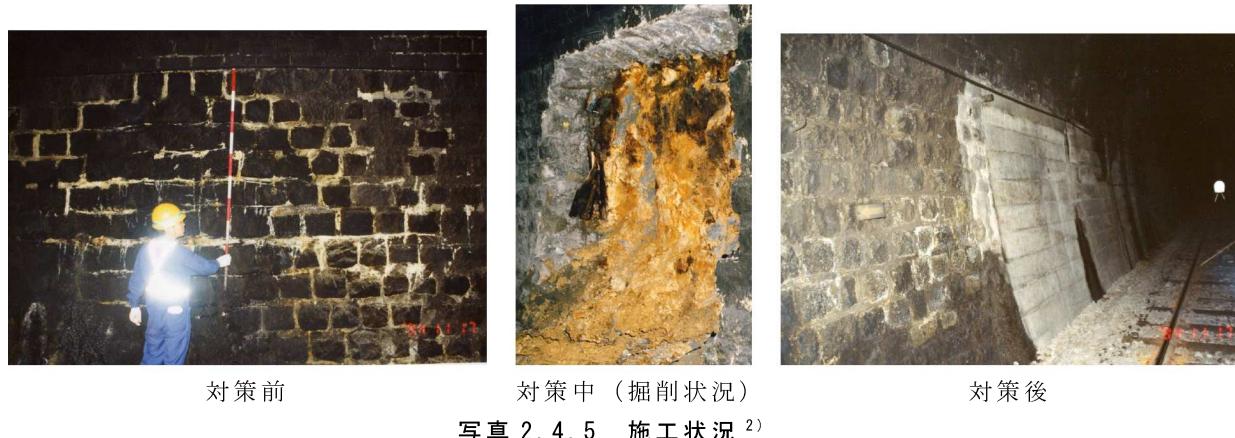
写真 2.4.5 施工状況²⁾

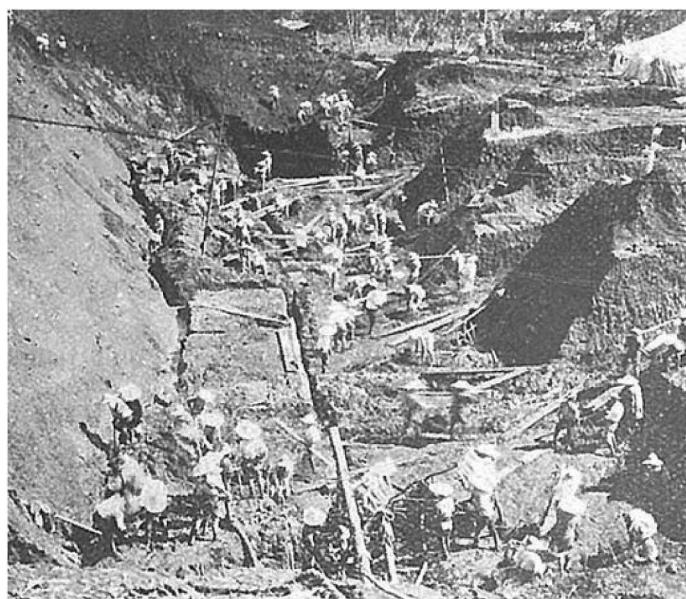
写真 2.5.1 與瀬隧道の陥没掘削状況²⁵⁾

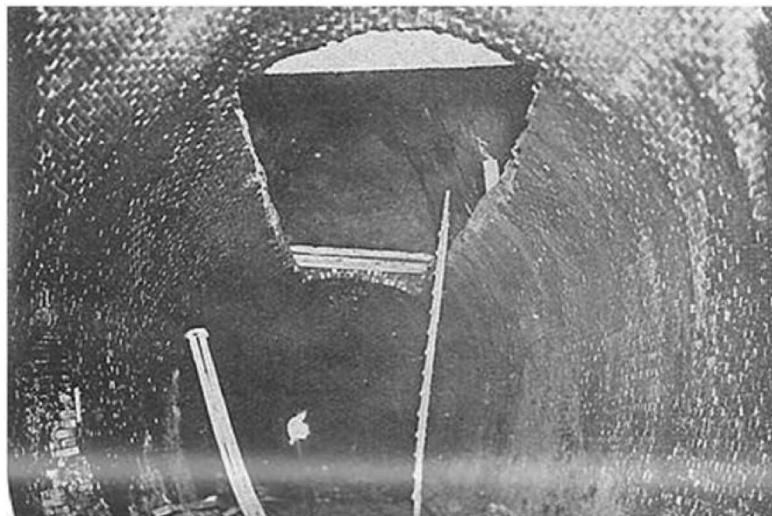
写真 2.5.2 土氣隧道におけるアーチ崩落状況²⁵⁾

- 6) 地形・地質条件 土丹岩
土被り：施工基面より 17 m～25 m (55 呎～81 呎)
- 7) 被害状況 坑口より約 40 m 付近のクラウン部が幅 2.7 m, 長さ 5.5 m にわたり押し抜かれたように破壊墜落し, 土砂 90 m³ が崩落して坑内を埋め, かつ崩落部周囲に大きなひび割れが発生した (写真 2.5.2)。
しかも, 崩壊したアーチはれんが 4 枚巻の部分で, 地表面に陥没を生じさせた。

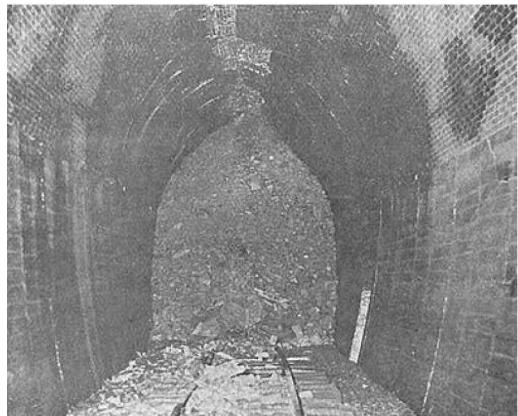
写真 2.5.3 南無谷隧道被害状況²⁵⁾

- 1) 位置 北條線岩井・富浦間 蘇我起点約 75 km (47 哩 26 鎮 42 節 1)
2) 延長 740 m (2,428.8 呎)
3) 竣工 1918 (大正 7) 年 6 月
4) 断面形式 単線乙型
5) 構造 アーチ：れんが造, 31.8 cm (1 呎 1/2 吋) 3 枚巻
側壁：れんが造または場所打ちコンクリート
目地：モルタル (セメント：砂 = 1 : 3)
6) 地形・地質条件 第三紀層灰岩, 最小土被り：約 9 m
7) 被害状況 (写真 2.5.3) 被害の最も甚だしいのは, 起点方坑口より約 280 m から約 320 m 区間であり, これに次ぐのは同坑口より約 20 m から約 145 m 区間である。前者の区間では, 2ヶ所, 約 60 m にわたり, 覆工が崩壊して土砂が線路を埋め, その他覆工各所に縦横に大小無数のひび割れを生じた。この区間は山上渓谷箇所に当たり, 土被りが小さく, 地質も軟弱であった。

(a) アーチ崩壊・土砂崩落状況

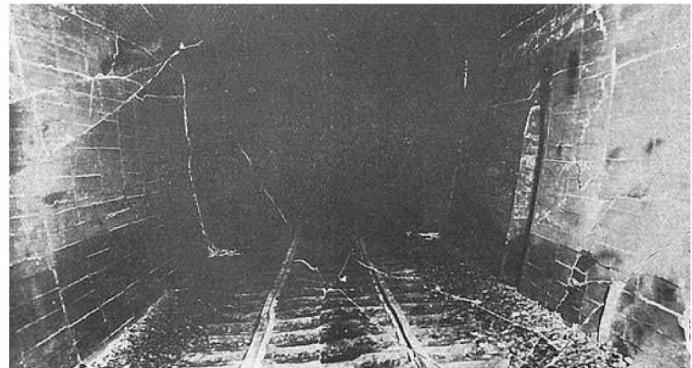
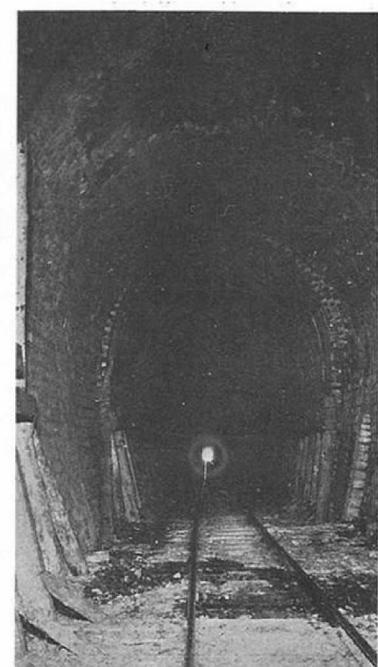
(b) 側壁部の大亀裂

(e) アーチ崩壊および
側壁のひび割れ

そして、隧道全長にわたり、アーチおよび側壁が変形し、アーチれんがの剥落、側壁コンクリートの剥落もみられた。

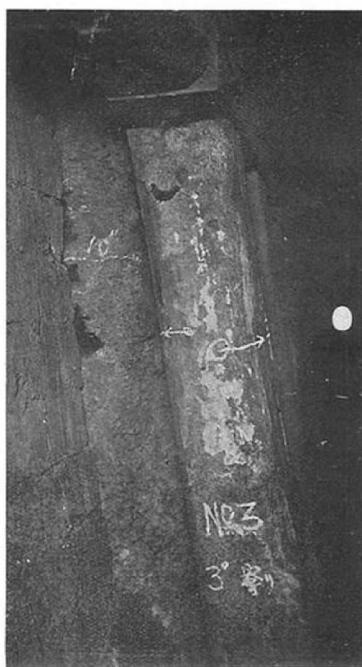
(c) 側壁の食い違い

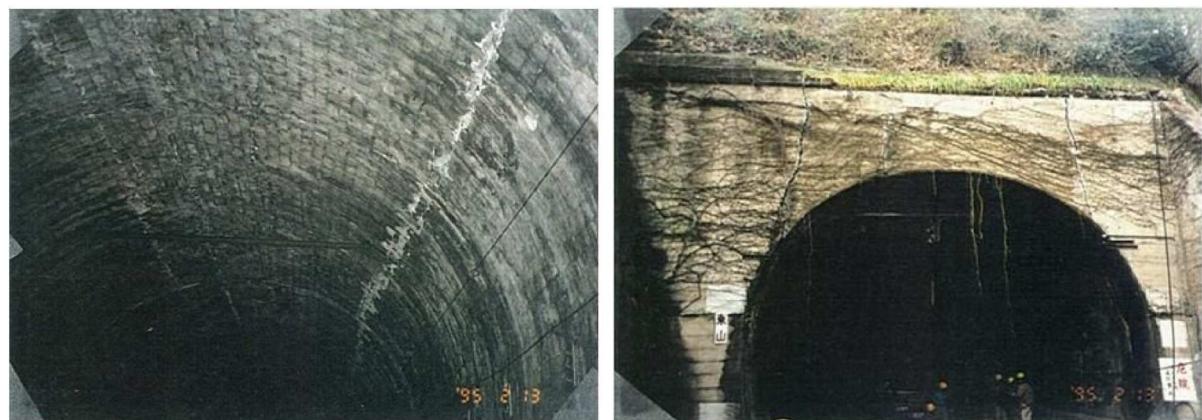
写真2.5.4 東山トンネルの被害状況²⁶⁾

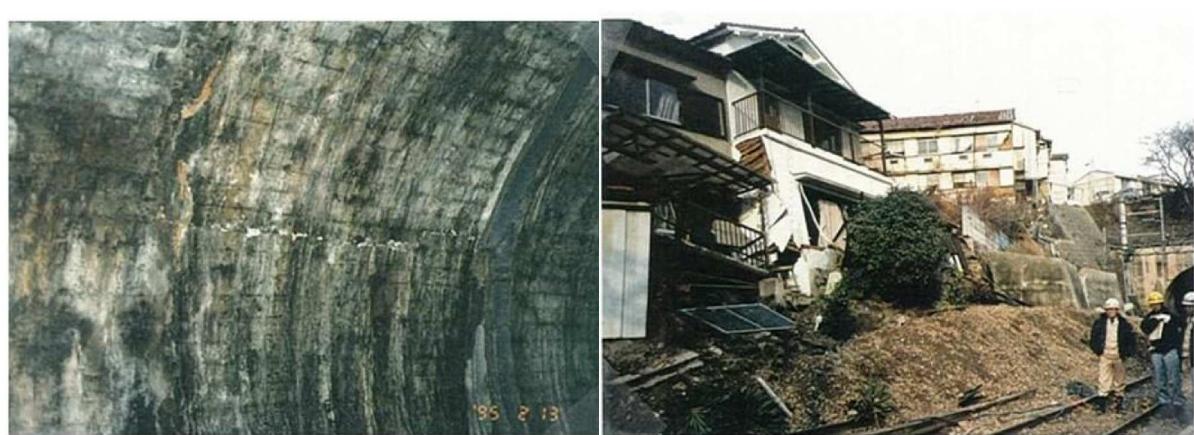
写真2.5.5 会下山トンネルの被害状況²⁶⁾

- 1) 位置・トンネル名 神戸電鉄 東山トンネル・会下山トンネル
- 2) 延長 東山：141 m, 会下山：251 m
- 3) 竣工 ともに、1928（昭和3）年
- 4) 断面形式 ともに、複線馬蹄形
- 5) 構造 コンクリートブロック造,
巻厚 東山：77.5 cm～117.5 cm, 会下山：75 cm～115 cm
- 6) 地形・地質条件 第四紀大阪層群, 土被り：5 m程度
- 7) 変状現象（写真2.5.4, 写真2.5.5）
 - ・アーチ肩部にトンネル軸方向のひび割れ
 - ・起点方坑門コンクリートのひび割れ

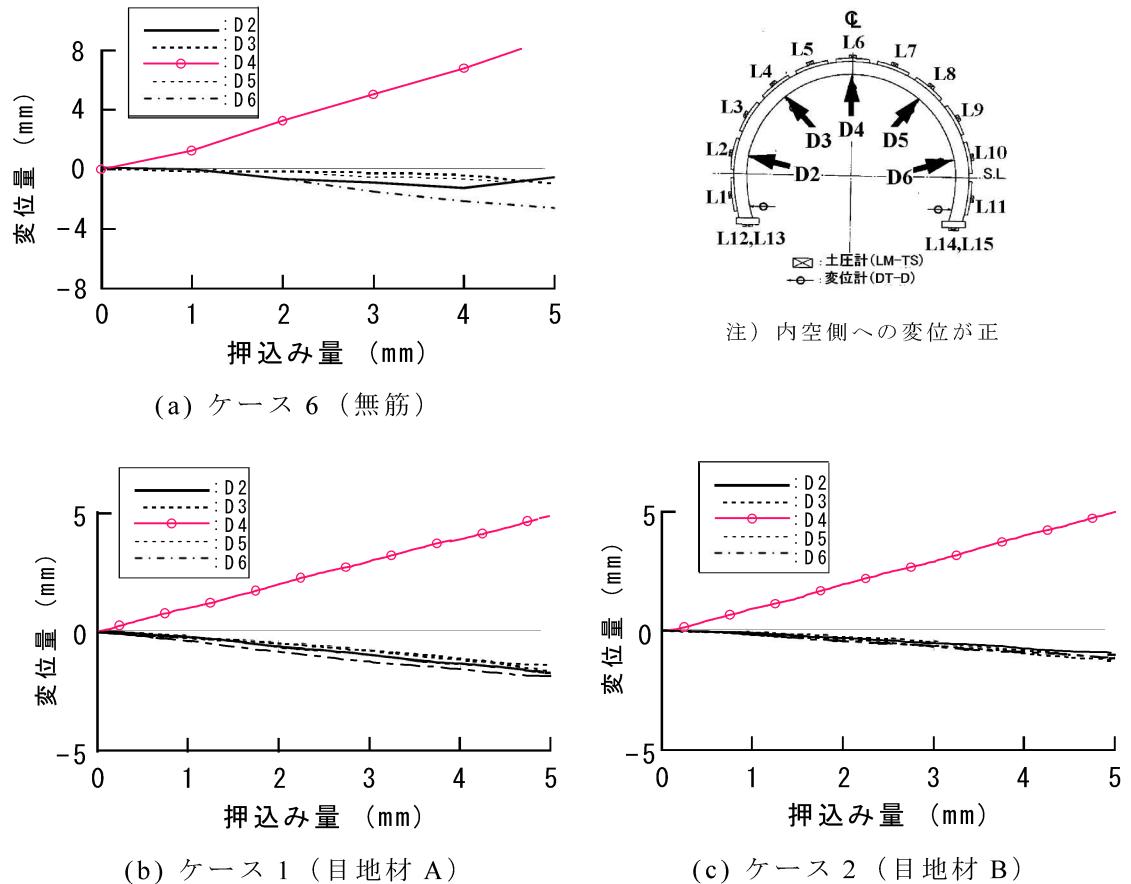
図3.2.5 各部位における覆工変位量（鉛直載荷）

ブロック積み覆工および無筋覆工の載荷点変位と変位計取付位置の変位量の関係を図3.2.5に、載荷点変位量4mm時の各覆工の変形モードを図3.2.6に示す。ブロック積み覆工は、無筋覆工とほぼ同じモードで変形している。

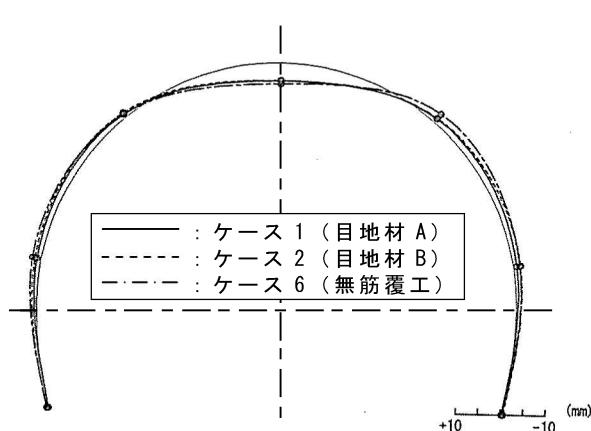
図 3.2.6 載荷点変位量 4mm 時の覆工の変形モード

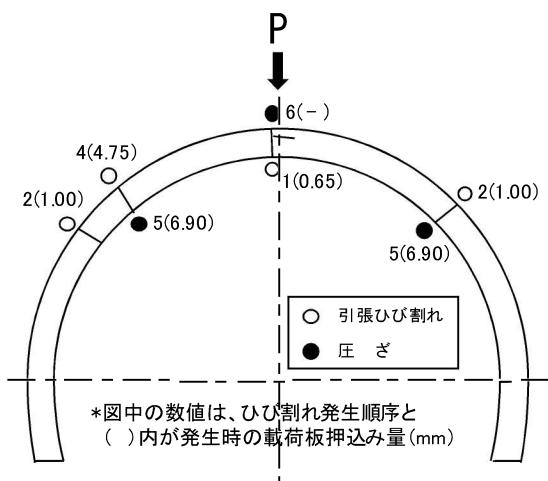
図 3.2.7 無筋覆工・鉛直載荷 (ケース 6) におけるひび割れの進展状況

次に、無筋覆工におけるひび割れの進展状況を図3.2.7に、ブロック積み覆工におけるひび割れの進展状況を図3.2.8に示す。図中には、曲げ引張ひび割れあるいは圧ざの発生順序、および()内に発生時の載荷板押込み量を記している。ブロック積み覆工と無筋覆工を比較すると、無筋覆工では天端内側および左右アーチ肩部外側に、

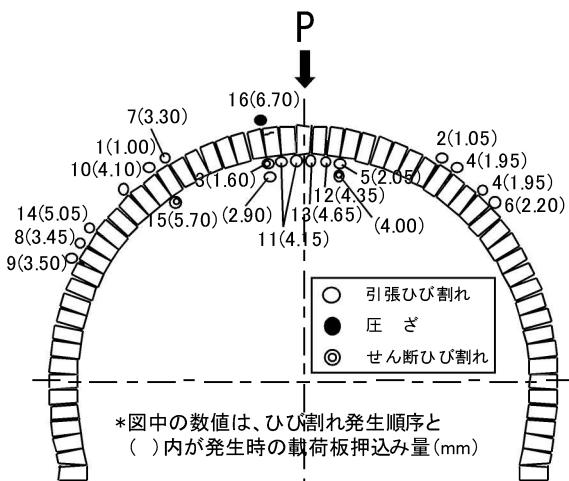
図 3.2.8 ブロック積み覆工・鉛直載荷におけるひび割れの進展状況

曲げ引張ひび割れが 1~2箇所発生するのに対し、ブロック積み覆工では天端内側および左右アーチ肩部外側に、目地部に沿って複数の曲げ引張ひび割れが発生した。目地材 B のケースでは、曲げ引張ひび割れの他に天端部内側に 2箇所と左アーチ肩部の目地にせん断ひび割れが発生した。圧ざについて見ると、無筋覆工では両アーチ部の曲げ引張ひび割れ位置に発生したのに対し、ブロック積み覆工では、曲げ引張ひび割れの 1つが進展し、ケース 1(目地材 A) では両アーチ肩部および天端外側に、ケース 2(目地材 B) では天端外側に発生した。

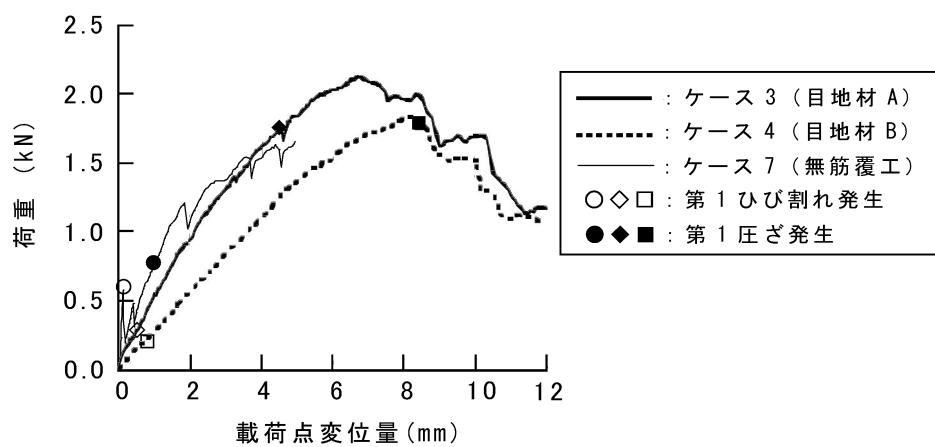
図 3.2.9 荷重と載荷点変位量との関係（水平載荷）

次に、水平載荷について述べる。実験より得られた載荷点での荷重と変位の関係を図 3.2.9 に示す。ここでは、過去に行われた無筋覆工のケースの結果も併せて示す。まず、第 1 ひび割れ発生前における荷重－変位曲線は、鉛直載荷のケースと同様にはほぼ線形であり、勾配はケース 7（無筋覆工）、ケース 3（目地材 A）、ケース 4（目地材 B）の順で小さくなつた。無筋覆工の場合は、第 1 ひび割れ発生と同時に荷重が大きく低下し、その後、剛性も低下した。一方、ブロック積み覆工の場合は、第 1 ひび割れ発生に伴う剛性の低下は鉛直載荷の場合と同様に見られなかつた。無筋覆工では、第 1 ひび割れ発生後もひび割れや圧ざに伴う荷重の一時的な低下が見られるのに対し、ブロック積み覆工の場合は目地材 A のケースで第 1 圧ざ発生直後に若干の荷重低下が見られるものの、ほとんどないと言える。

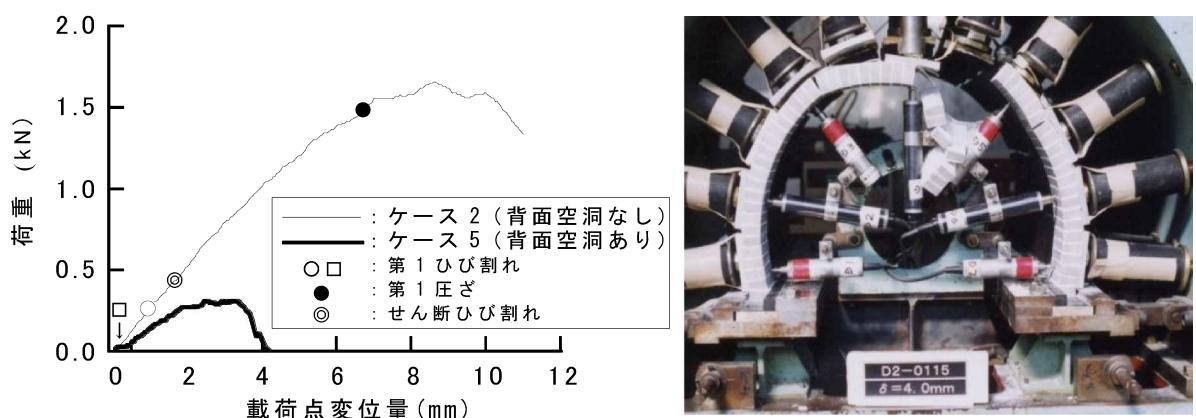
図 3.2.14 荷重と載荷点変位量との関係（鉛直載荷） 写真 3.2.2 覆工崩落状況（ケース 5）

以上より、アーチ部の地盤ばねを外した場合、すなわち背面空洞が存在する場合は、覆工の耐力が大幅に低下し、比較的小さい荷重で曲げ引張ひび割れが発生しやすくなるのと同時に、最大荷重時の変位量も小さくなることが把握できた。

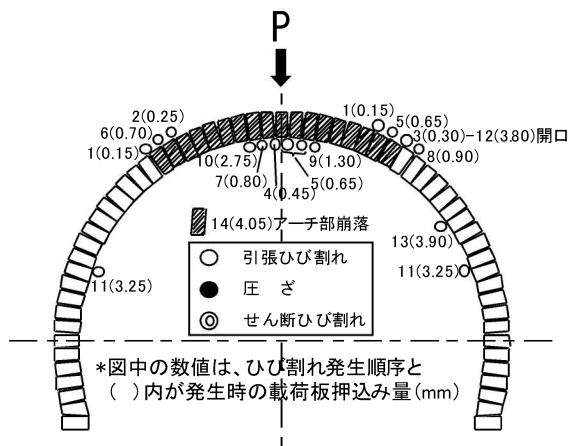
図 3.2.16 背面空洞がある場合のひび割れの進展状況（ケース 5）

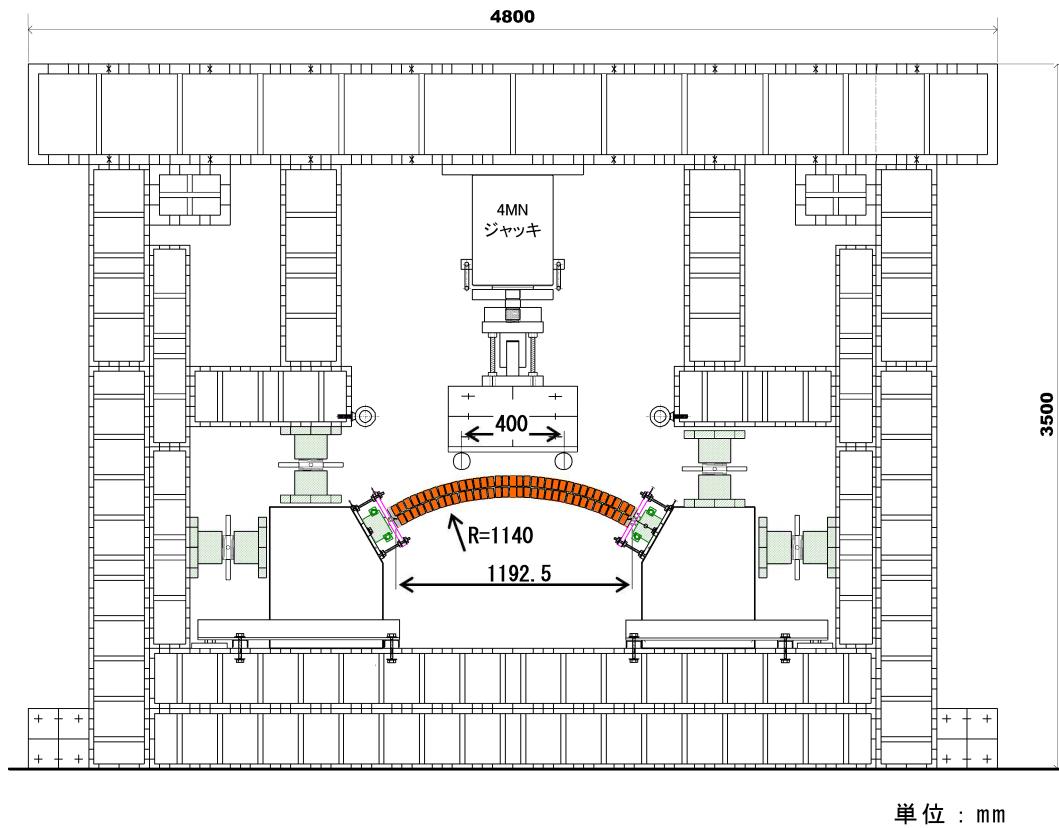
図 3.2.17 実験装置

供試体は、標準的な単線断面のアーチ60°部分を対象に縮尺1/2とし、2層巻きを基本とした。れんがの寸法は、トンネル周方向および法線方向について、実際のトンネルで使用されているものの縮尺1/2となるようにした。実験装置は反力フレーム、載荷圧4 MNの載荷用油圧ジャッキ、供試体を支持するためのアバット等からなり、供試体は回転方向のみ自由とした。実験装置を図3.2.17に、実験状況を写真3.2.3に示す。

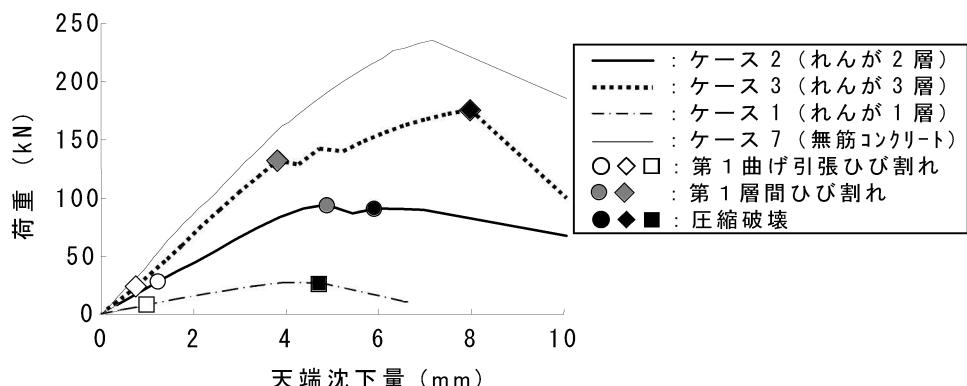
図 3.2.19 荷重と天端沈下量との関係 (材質・れんが層数の比較)

れんが1層のケース1、2層で欠陥のないケース2、3層のケース3および無筋コンクリートのケース7を比較する。

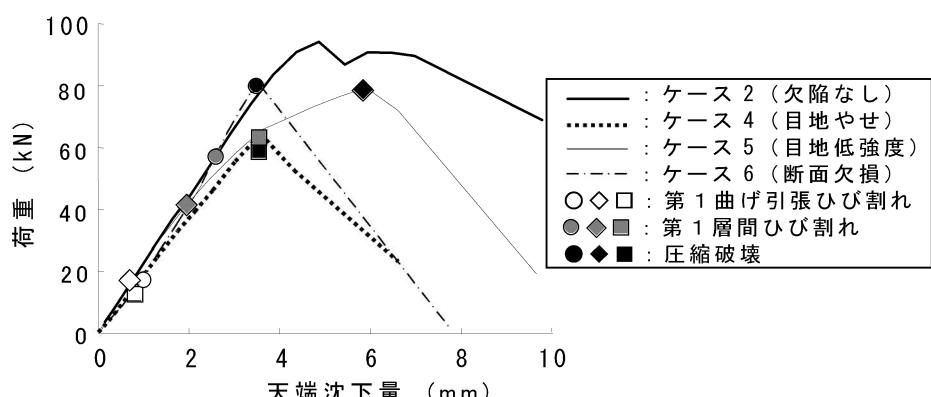
図 3.2.20 荷重と天端沈下量との関係 (欠陥の有無, 種類との比較)

ひび割れ進展状況について見ると, 基本的に載荷点直下付近内側に曲げ引張ひび割れが発生したのち, 層間ひび割れが発生し, 圧壊に至る傾向はいずれも同様である. しかし, 欠陥を有する場合, ケース4(目地やせ)については層間ひび割れ発生とともに, ケース6(断面欠損)については欠損箇所付近の圧壊と同時に脆的に破壊した.

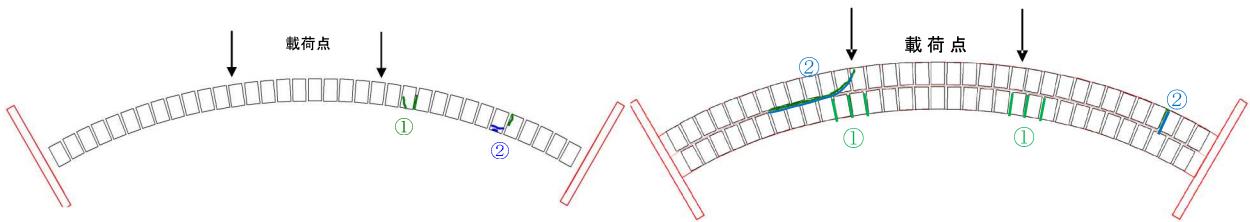
図 3.2.21 ひび割れ進展状況（ケース 1:1 層）

ひび割れ進展状況については、図 3.2.21 で示した実験と同様、①載荷点下の曲げ引張ひび割れ、②層間目地のひび割れ、③載荷点近傍からアーチ脚部へ向けてのつり破壊という順序で進展しており、実験をほぼ再現できている。しかしながら、層間目地のひび割れの発生時期については、実験と解析との間に乖離があり、表現しきれていない。

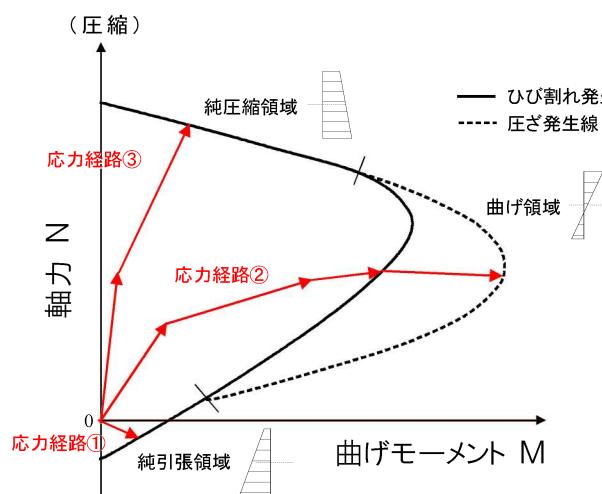
図 3.3.2 ひび割れの判定方法

応力経路②をたどるような場合は、曲げ部材であり、ひび割れ発生線に到達した時点で引張側にひび割れが発生する。この場合は、その後、ひび割れが徐々に進展し圧縮側に圧縮破壊が生じる。曲げ引張ひび割れ発生後の回転ばねは、ひび割れの進展に合わせて非線形で低下するが、本解析においては線形とし、圧壊する時の断面力が一致するよう回転ばねを設定することとした（図3.3.3）。

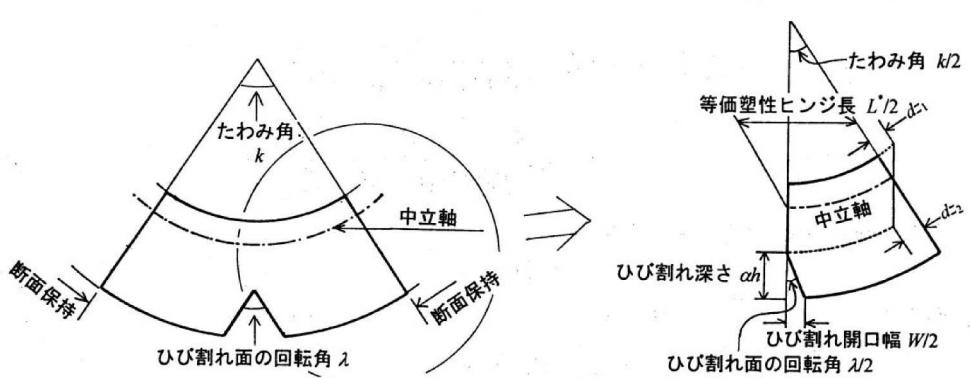
図3.3.4 等価塑性ヒンジ長の概念¹¹⁾

そして、コンクリート覆工のひび割れ進展解析と同様に等価塑性ヒンジ長の概念、すなわち、等価塑性ヒンジ長間にある部材のたわみ角は、ひび割れの開口により発生するひび割れ面の回転角と等しくなるという考え方^{10),11)}(図3.3.4)を取り入れる。この場合、曲げ引張ひび割れ発生後の回転ばねの値は式(3.1)で表される。

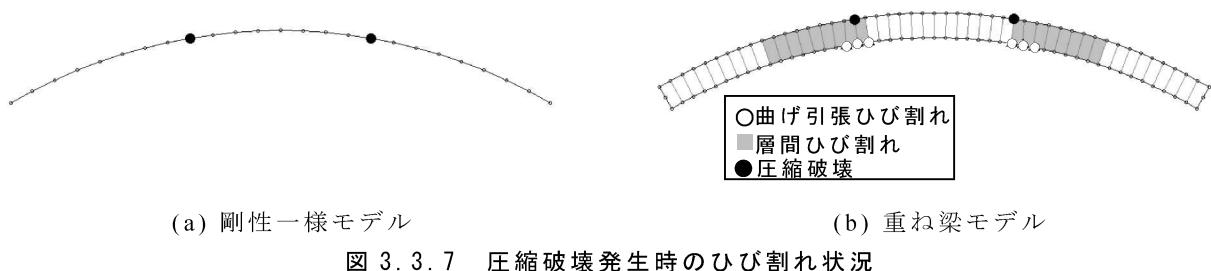
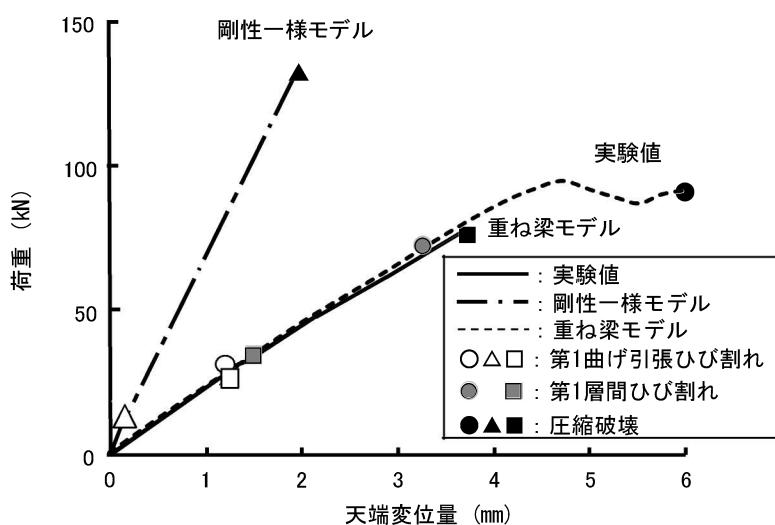
図 3.3.8 荷重と天端沈下量との関係における実験値と解析値との比較（れんが 2 層）

しかし、図 3.3.8 に示す荷重と天端沈下量との関係（以後、「荷重－変位曲線」と記す）においては、剛性一様の梁でモデル化した場合、実験値との乖離が大きくなるのに対し、重ね梁でモデル化した場合は実験値とよく一致している。また、最大荷重についても、剛性一様モデルでは実験値より 1.5 倍ほど大きな値となっているのに対し、重ね梁モデルでは 15 % 程度の差となっている。これは、重ね梁モデルが層間ひび割れを模擬できているものと考える。

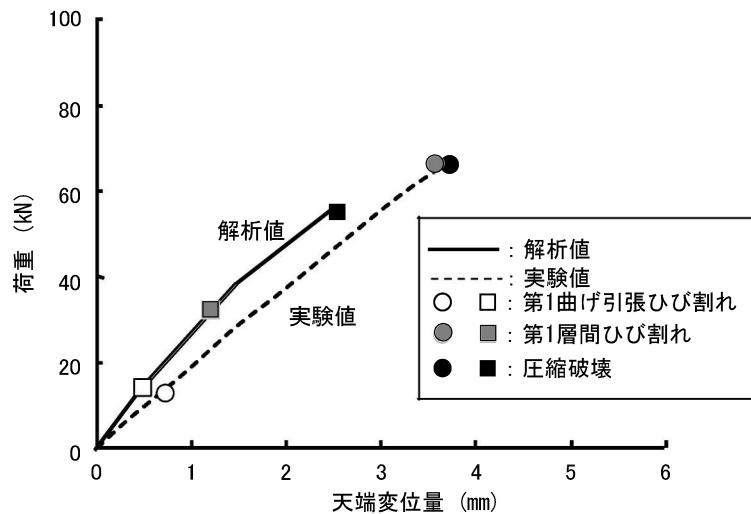
図3.3.9 荷重と天端沈下量との関係における実験値と解析値との比較（目地やせ）

下側半分の目地やせの状態は、1層目の剛性を低下させることで表現した。荷重一変位曲線を図3.3.9に示す。解析の方が若干、実験値よりも大きい傾向となっているが、ほぼシミュレートできている。特に最初の曲げ引張ひび割れ発生時の荷重は非常によく表現できており、また、圧縮破壊発生時の荷重も約1割の相違に収まっている。ひび割れ発生順序については、実験において層間ひび割れと圧縮破壊が同時に発生しているため、大きく異なる結果となった。

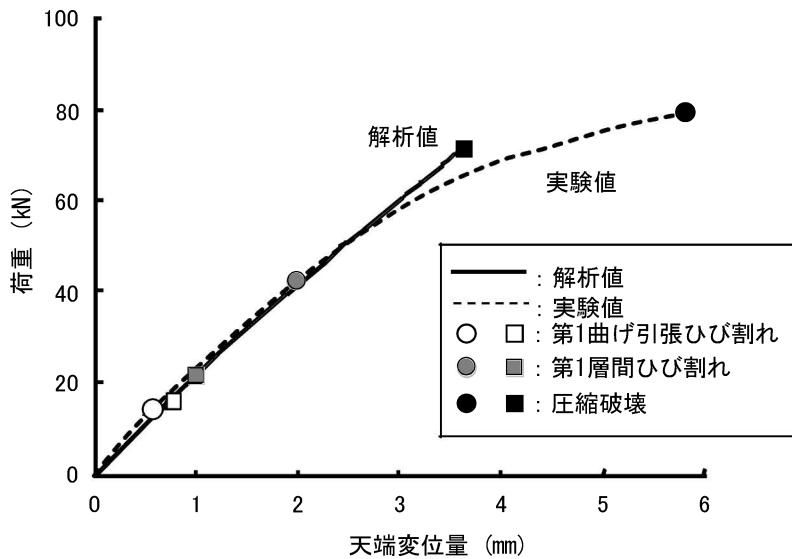
図 3.3.10 荷重と天端沈下量との関係における
実験値と解析値との比較（目地低強度）

ケース5(目地低強度)における荷重一変位曲線を図3.3.10に示す。実験は3mmを超えた辺りから傾きが小さくなり、約6mmで圧縮破壊するのに対し、解析は4mm弱で圧縮破壊に至っているが、非常によくシミュレートできている。ひび割れ発生順序も実験と同じであり、特に、最初の曲げ引張ひび割れ発生時および圧縮破壊時の荷重はほぼ一致している。

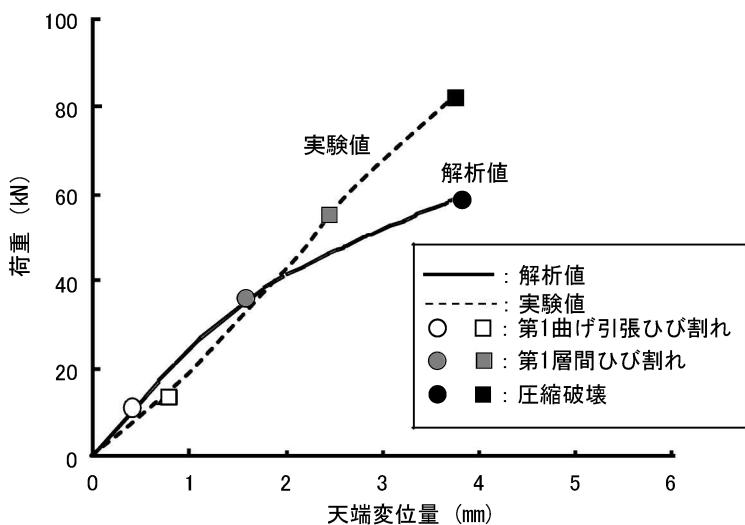
図 3.3.11 荷重と天端沈下量との関係における
実験値と解析値との比較（断面欠損）

クラウン部のれんが下側 3 つが欠落しているケース 6（断面欠損）の荷重－変位曲線を図 3.3.11 に示す。解析において、層間ひび割れ発生以降、解析値は実験値を下回るが、ほぼシミュレートできていると言える。また、ひび割れ発生順序は実験と同じであり、特に、最初の曲げ引張ひび割れ発生時の荷重は非常によく表現できており、また、圧縮破壊発生時の荷重も約 25% の相違であった。

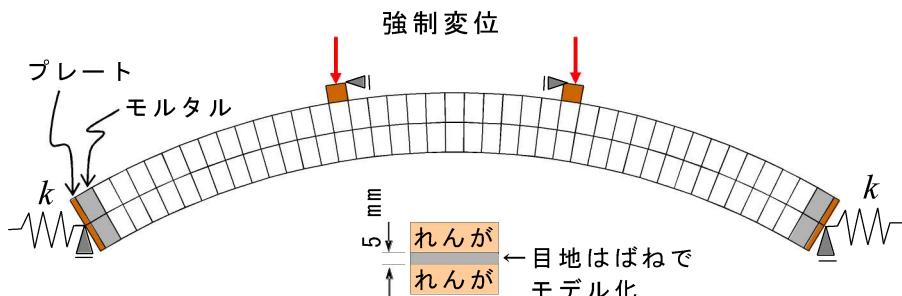
図 3.3.12 解析モデル

載荷は実験と同様、載荷点に強制変位を与えており。

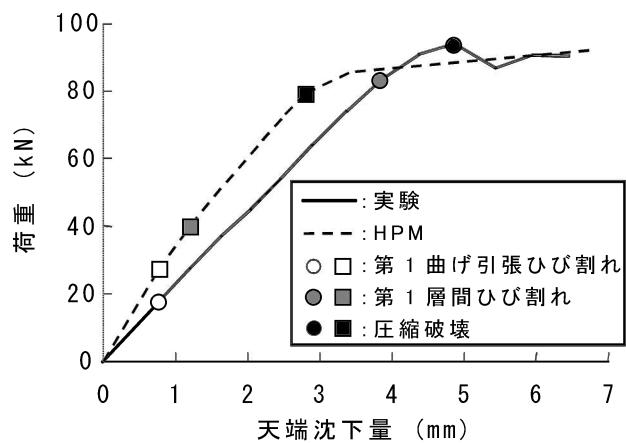
図 3.3.13 荷重と天端沈下量との関係における
実験値と解析値との比較
