ブロック積み覆工トンネルの耐力評価法
および対策工設計法に関する研究

平成 23 年 6 月

岡 野 法 之

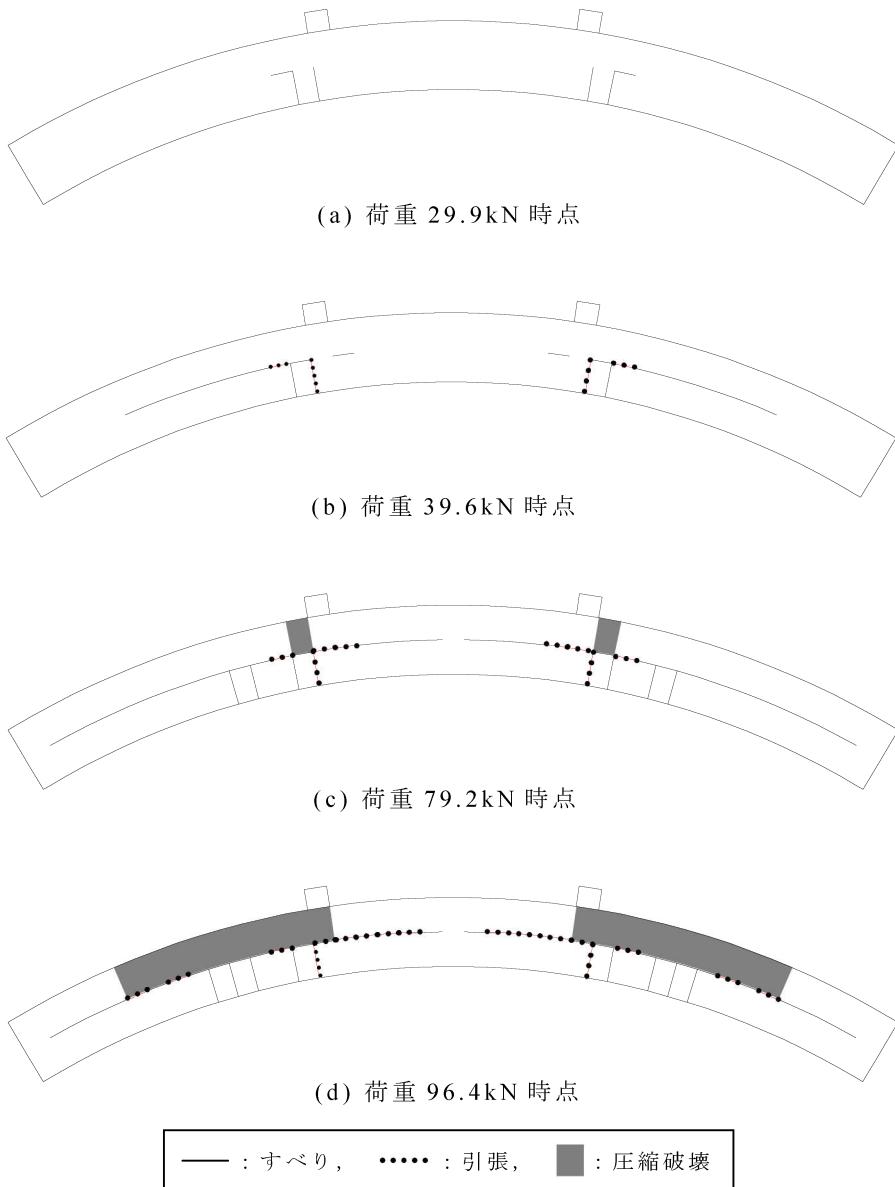
図 3.3.14 HPM 解析におけるひび割れ進展状況

ひび割れ進展状況については、図 3.2.21 で示した実験と同様、①載荷点下の曲げ引張ひび割れ、②層間目地のひび割れ、③載荷点近傍からアーチ脚部へ向けてのつり破壊という順序で進展しており、実験をほぼ再現できている。しかしながら、層間目地のひび割れの発生時期については、実験と解析との間に乖離があり、表現しきれていない。

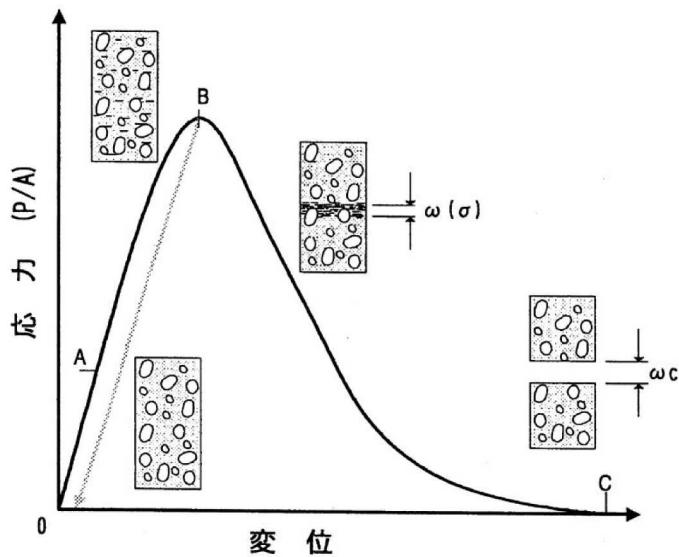
図 3.3.15 コンクリートの引張破壊¹⁶⁾

一軸引張を受けるコンクリートの場合の応力-変位の関係¹⁶⁾を図3.3.15に示す。図のピーク以降の曲線がひずみ軟化現象を示している。ひずみ軟化は、コンクリートが均質でないため破壊が一つの面で生じずにある幅を持って進行するためにはじるものと考えられている。

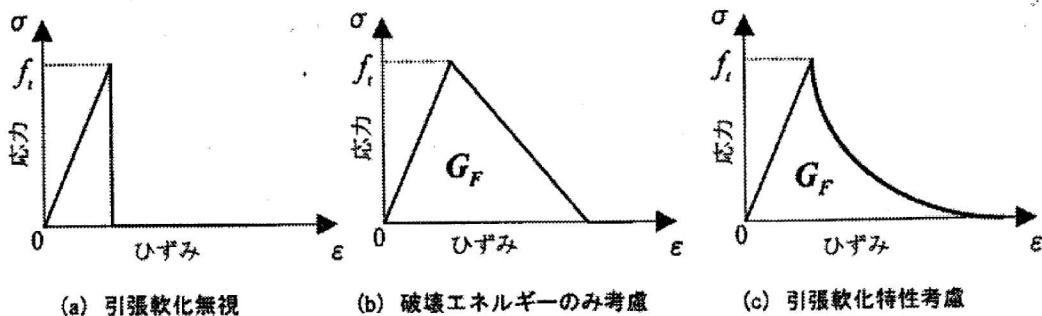
図 3.3.16 引張応力下のコンクリートの応力～ひずみのモデル化¹⁷⁾

無筋コンクリートは鉄筋がなく深く幅の広いひび割れが発生しうるため、その限界状態を検討する際には、ひび割れも解析上表現する必要がある。ひずみ軟化のモデルとしては、図 3.3.16 に示すようないくつかのモデルが提案されている¹⁷⁾が、図 3.3.16(c) のモデルを参考に、軟化領域を指數関数で定式化する文献¹⁸⁾で適用したモデル化を用いている。すなわち、引張破壊後のコンクリートは、図 3.3.17 に示すように、ひび割れ発生時の応力を σ_{cr} 、ひび割れ発生時のひずみを ε_{cr} 、引張軟化係数を α として、指數関数により軟化するものとし、載荷により主応力方向が回転すれば、ひび割れの方向も回転させる。

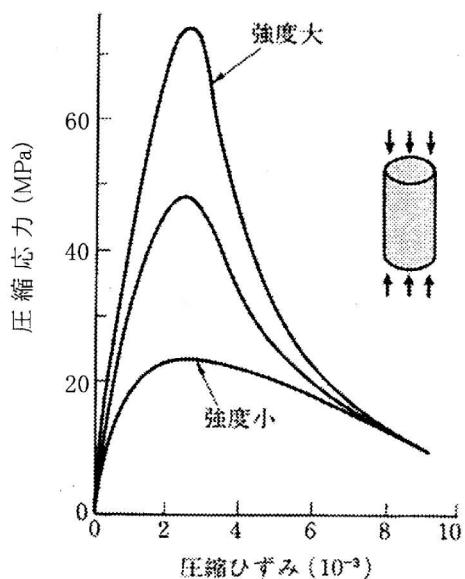
図3.3.18 コンクリートの応力～ひずみ曲線の例¹⁸⁾

一方の圧縮についてであるが、一軸圧縮を受ける場合についても引張の場合と同様にひずみ軟化が見られる。一軸圧縮を受けるコンクリートの応力～変位関係¹⁹⁾を図3.3.18に示す。通常のFEM解析では圧縮破壊後のコンクリートの応力を期待せず圧縮破壊をもって解析を終了することが多いが、実際は図3.3.18に示されるように圧縮破壊後も相応の応力を有しており、ひずみ空間での構成則としては、図3.3.19に示されるようなモデルが提案されている¹⁷⁾。これらの中で、野城らは、図3.3.19(b)のモデルを参考に、圧縮強度を σ_{cr}' 、軟化開始時のひずみを ε_s' 、圧縮軟化係数を β として、指數関数により軟化するとした図3.3.20に示す圧縮軟化特性を適用した。

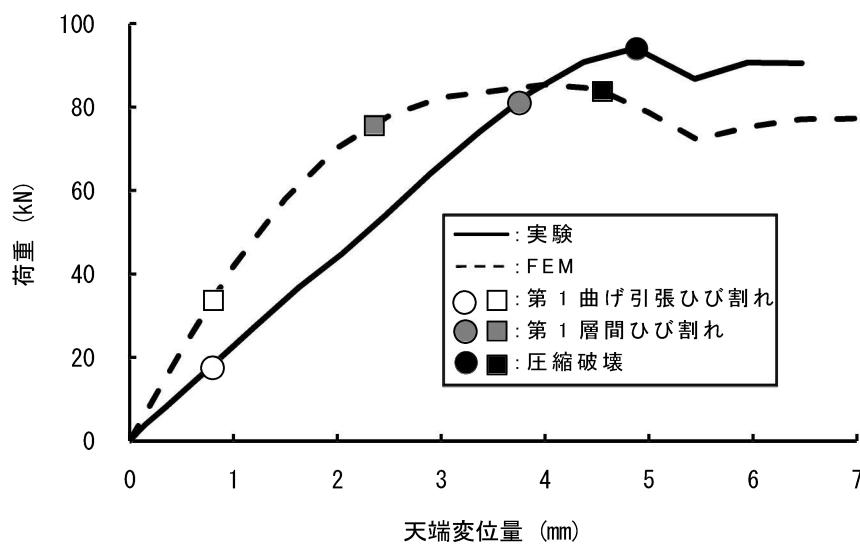
図 3.3.22 荷重と天端沈下量との関係

初期の傾きは HPM よりさらに大きくなっているが、ピーク荷重、軟化後の挙動は比較的よく表現できている。

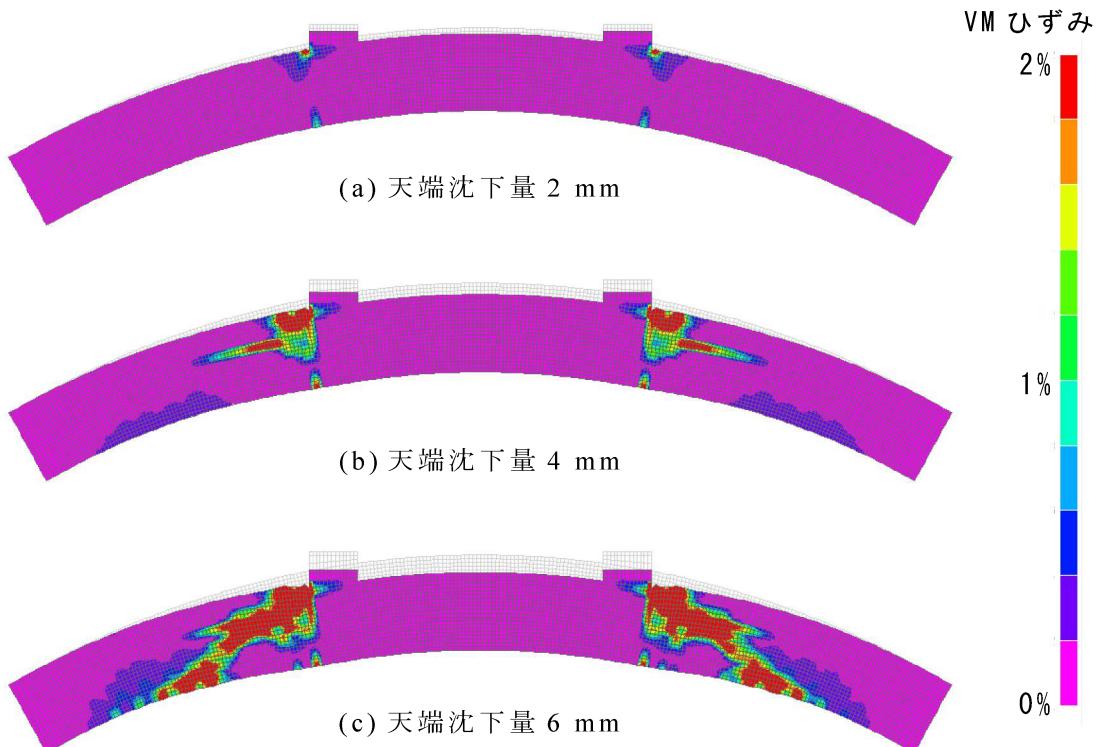
図 3.3.23 ひずみ分布

天端沈下量 2 mm の時点では, 載荷点直下の目地部に 1% を超える VM ひずみが発生しており, 引張ひび割れの発生を確認できる. 天端沈下量 4 mm の時点では, 層間の目地部に VM ひずみが 2% に達する部分が出てきており, 天端沈下量 8 mm では, 載荷点と脚部近くの下縁にかけてほぼ 2% を超える VM ひずみが発生しており, 破壊している. この結果は, 実験結果におけるイベントを適切に再現できているものと考える.

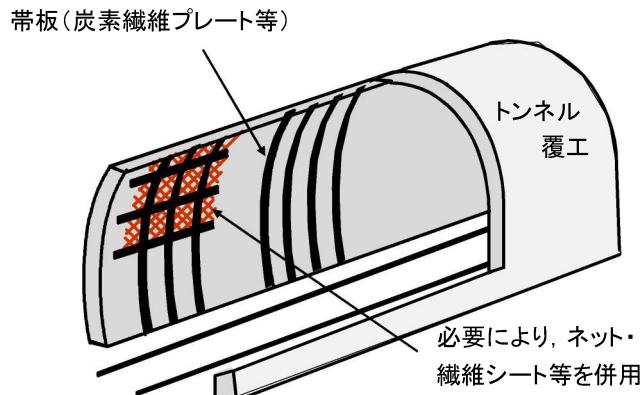
図4.2.1 帯板接着工法の概要

纖維シートとは異なり剛性を有する帯板を、パテ状の接着剤で覆工表面に接着する本工法は、ある程度の目地やせや不陸に対しても問題なく適用できるのが最大の長所である。そして、鋼板接着工法ほどの補強効果はないものの、纖維シート接着工法や鋼板接着工法の短所を補い、かつ、それらに比べ非常に施工性がよく、維持管理しやすいといった特徴も有する。

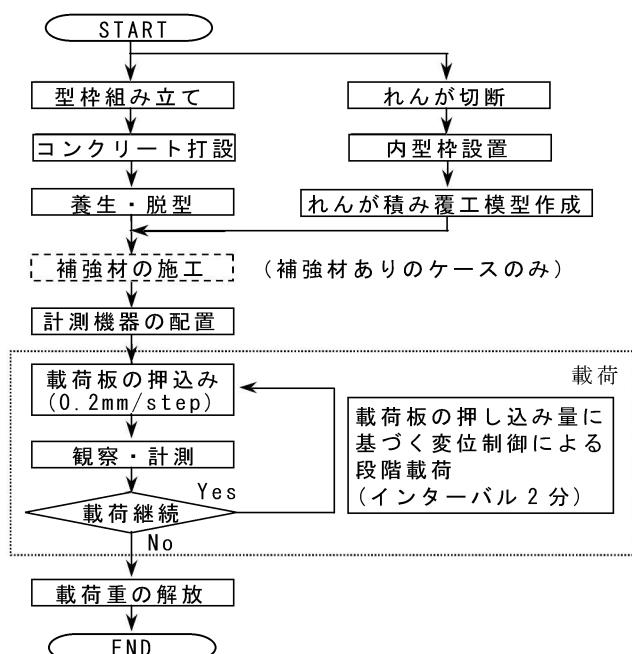
図 4.3.6 実験手順

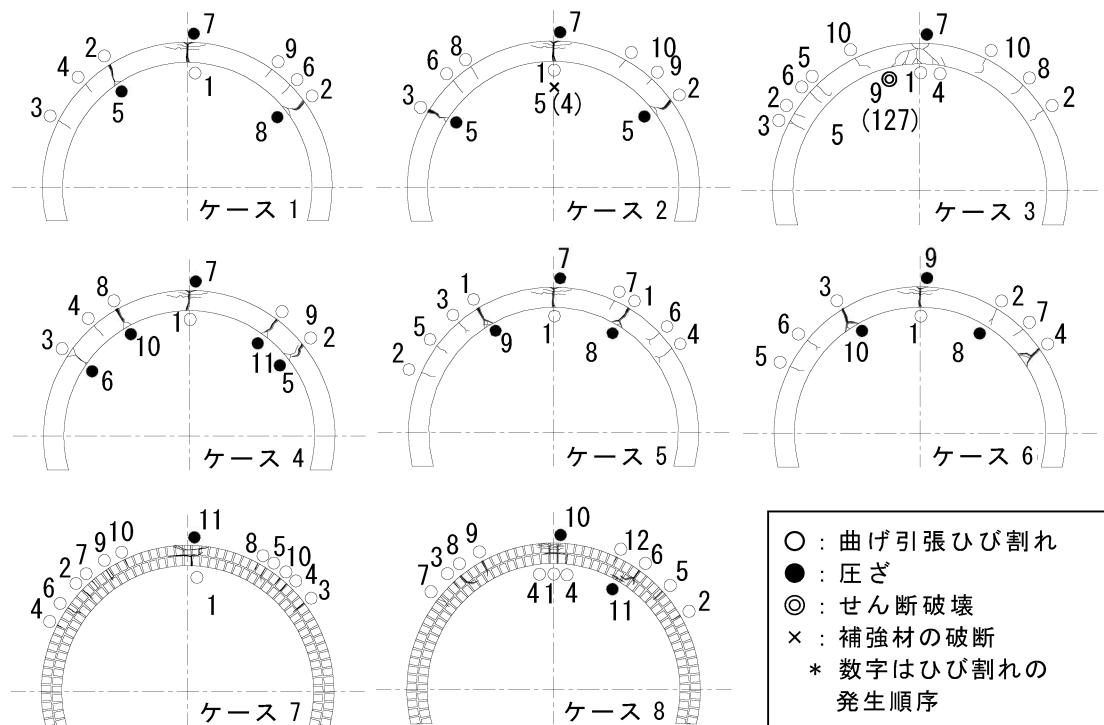
図 4.3.8 ひび割れ進展状況

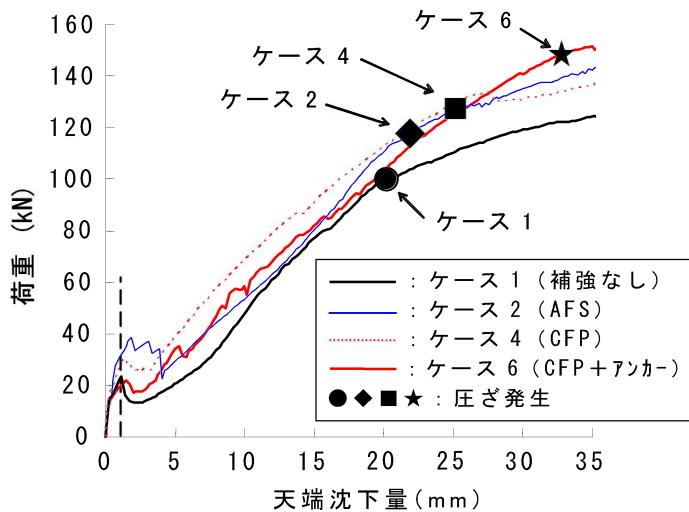
図 4.3.9 荷重と天端沈下量との関係（補強の有無と補強材の種類）

ケース4にアンカーを追加したケース6を見ると、第1ひび割れ発生からCFPが剥離するまでの挙動はケース1に近いが、その後は天端沈下量35mmまでほぼ一定勾配で荷重が増加しており、耐荷力に優れていることがわかる。これは写真4.3.2に示すように、アンカーによりCFPの剥離が抑制されているためであると考えられる。

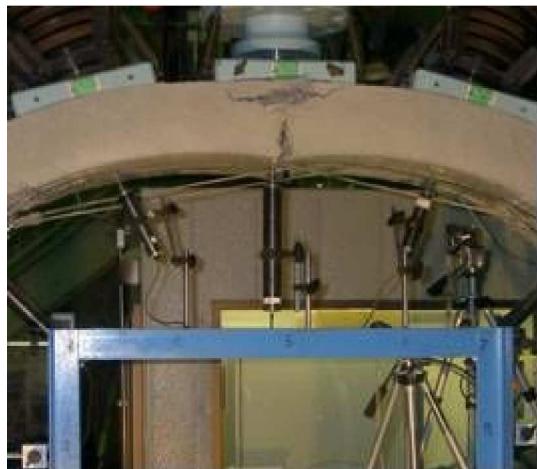
写真 4.3.1 ケース 4 の CFP 剥離状況

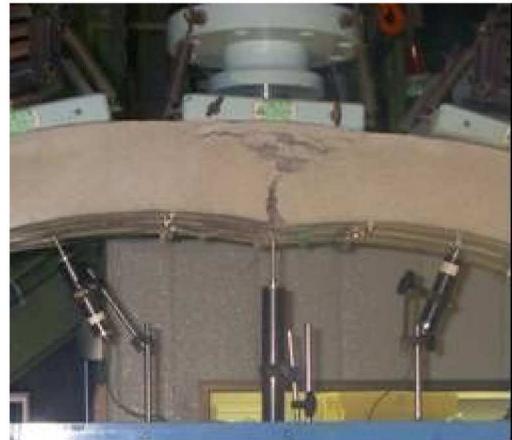
写真 4.3.2 ケース 6 の CFP 剥離に対するアンカーの効果

次に、各ケースの圧ぎ発生時の状況について考察する。圧ぎ発生時の天端沈下量と載荷重を表 4.3.3 に示す。無補強のケースに比べ、補強を施したケースは、圧ぎ発生時の天端沈下量および載荷重はいずれも大きくなっている。特に、CFP をアンカーで押さえたケース 6 は無補強のケース 1 に比べて、天端沈下量で約 60 %、載荷重で 50 % 近く向上しており、圧ぎの発生を遅らせる効果が非常に大きいことが確認された。

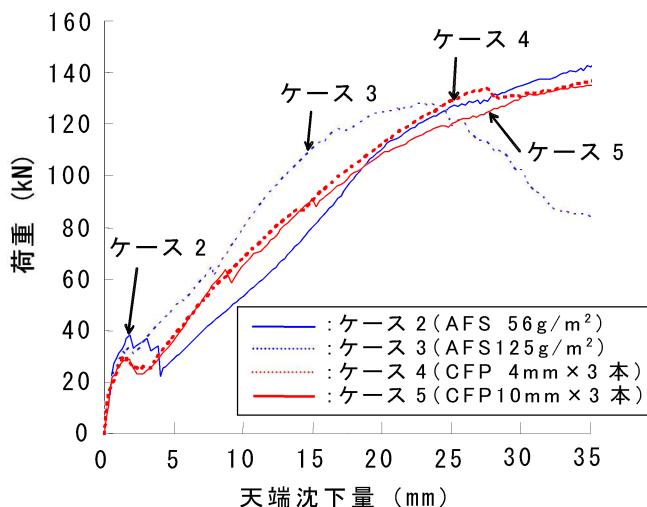
写真 4.3.4 ケース 4 におけるせん断破壊時の状況（天端部）

ケース 2 (AFS 目付量少) に対して AFS の目付量を約 2.2 倍に増やしたケース 3 の結果を見ると、初期の挙動はケース 2 とほぼ同様であるが、目付量が多いため破断はせず、荷重は低下することなく大きく増加している。しかし、天端沈下量 15 mm 程度で荷重の増加が緩やかになり 25 mm 程度で急激に荷重が低下している。これは、引張に対する拘束力が強すぎることにより、供試体天端部にせん断破壊が発生（写真 4.3.4 参照）し、アーチ効果が失われたためである。

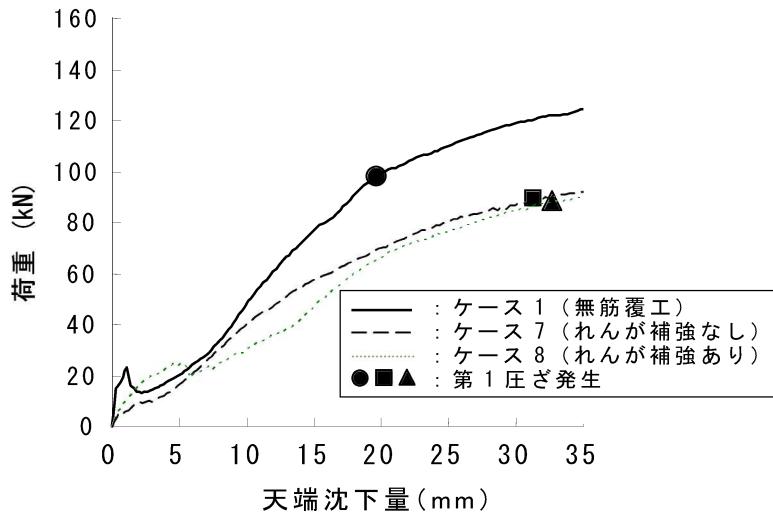
図 4.3.11 荷重と天端沈下量との関係（れんがの場合）

荷重が低下した。剥離時点での載荷重はケース 7 が 15.6 kN なのにに対し、ケース 8 は 24.7 kN と約 6 割大きく、剥離するまでは若干であるが補強効果が確認された。しかし、CFP が剥離した後の挙動は、ほぼ無補強のものと同様であり、また、圧ざ発生時の天端沈下量および載荷重もほとんど変わらず、CFP 剥離後については補強効果を確認できなかった。

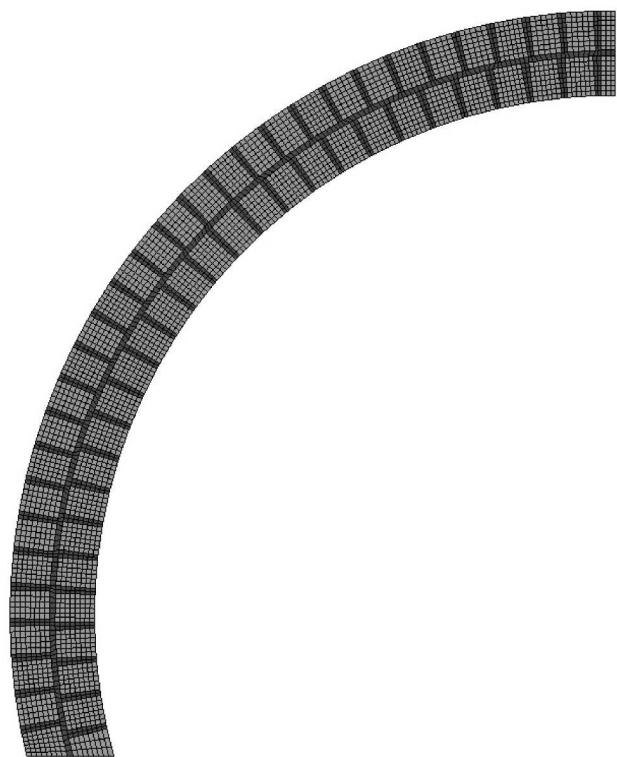
図 4.4.1 解析モデル

解析モデルを図 4.4.1 に示す。対称性を考慮し 1/2 モデルとし、れんがおよび目地を 2 次元平面ひずみ要素により忠実にモデル化した。覆工外周に 10 箇所設置されている地盤ばねを模擬した皿ばねは、ばね要素によりモデル化した。内面補強ありのケースでは、帯板を弾性の梁要素でモデル化し、剥離は考慮していない。載荷は天端 1 点とし、実験と同様、変位制御とした。天端部は水平方向を固定、脚部は外側 1 点を鉛直、水平ともに固定し、他は鉛直下向き方向を固定とした。モデルの節点数は 4,053 で、要素数は基本ケースが 3,808、内面補強ありのケースは 4,032 である。

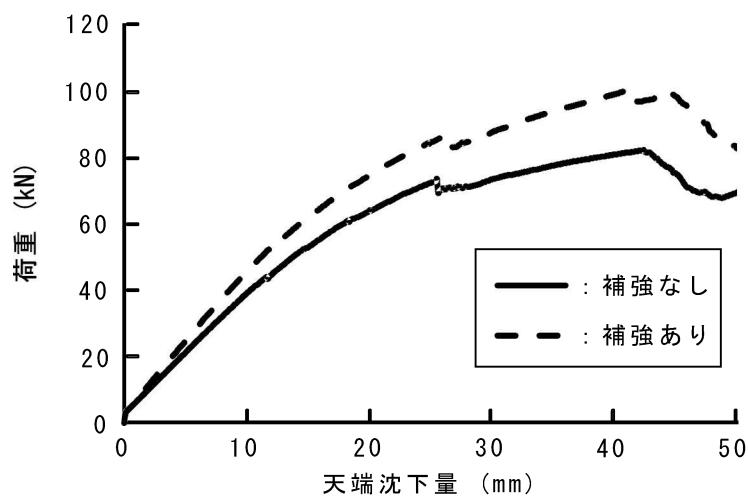
図 4.4.2 荷重と天端沈下量との関係（補強の有無）

初期の勾配について見ると（図 4.4.3），変位が 2 mm 程度を超えてくると、補強材なしのケースでは勾配が若干ではあるが小さくなり、補強材ありのケースと差がついてくるのが確認される。これは、後述するが、引張ひずみが目地部に集中するのを帯板が抑制し、分散させているためと考えられる。

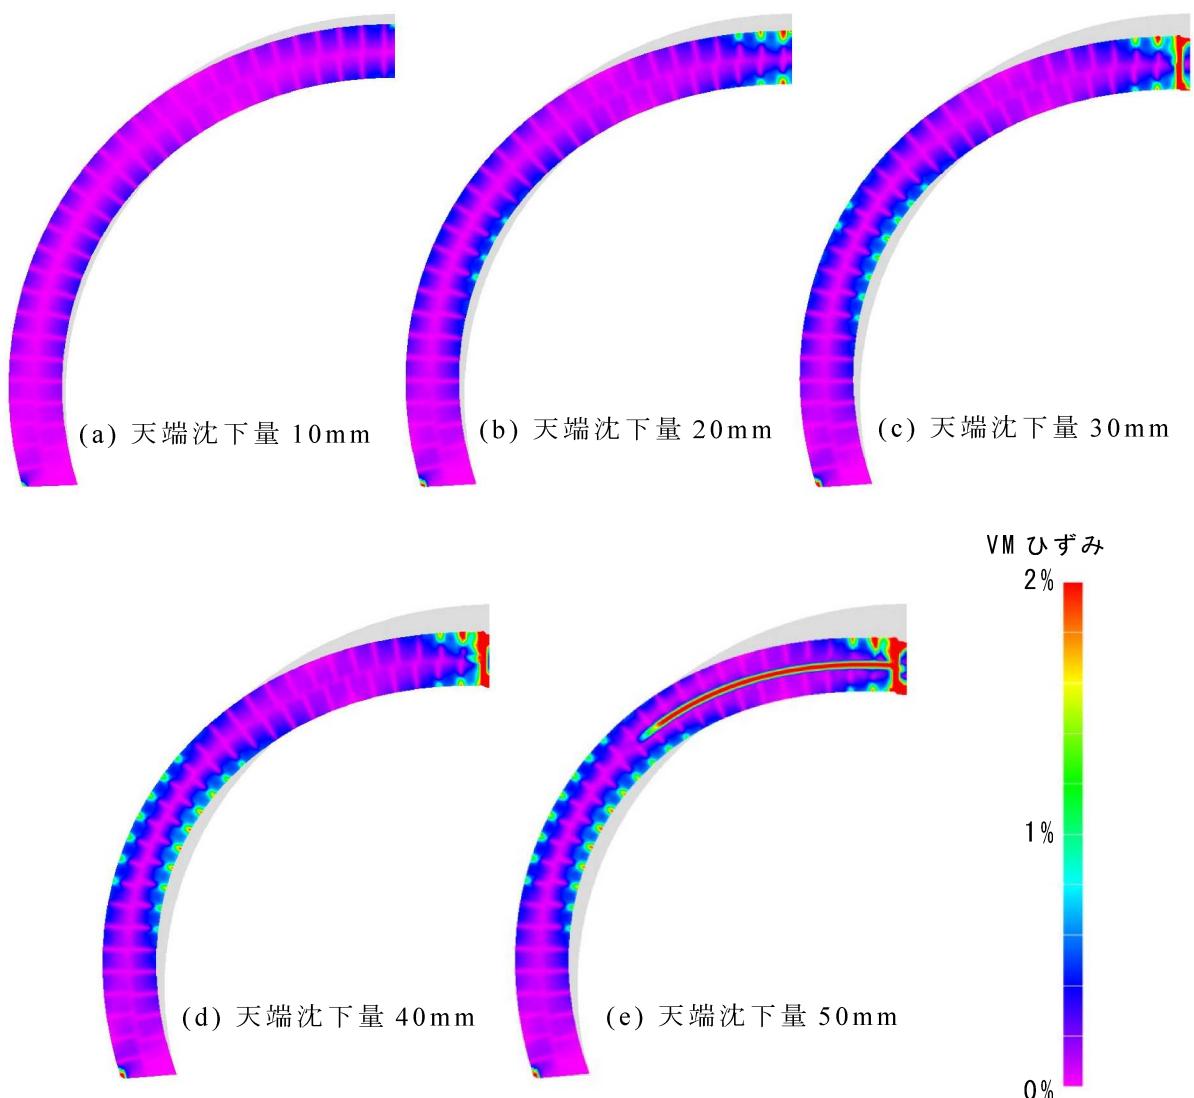
図 4.4.4 相当ひずみ分布の変化（内面補強なし）

一方、補強ありの場合は、補強なしの場合とほぼ同じ傾向であるが、大きな違いは、内空側目地部の引張および圧縮ひずみの発生が、補強なしの場合に比べて抑制されていることである（図 4.4.6）。

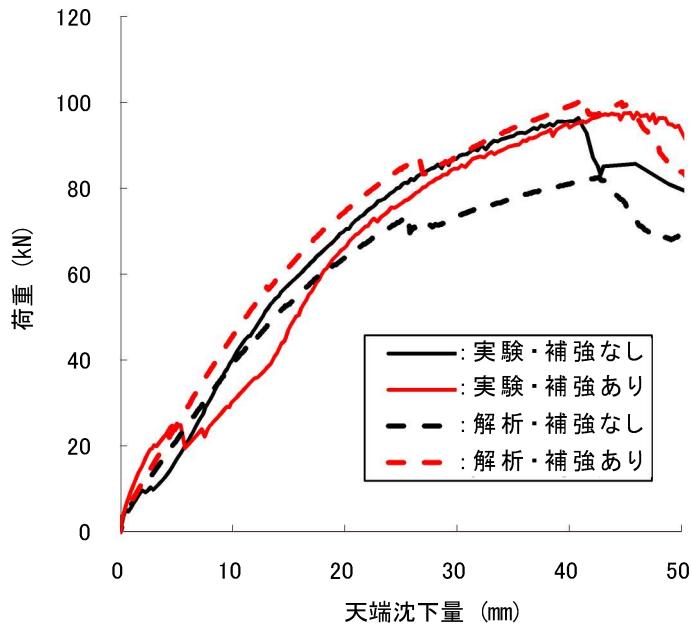
図 4.4.9 荷重と天端沈下量との関係における実験および解析結果との比較

補強ありのケースにおいては、実験では変位 5 mm 時点で帯板が剥離し、一次的に荷重が低下したのち、約 20 mm 以降は補強なしのケースとほぼ同様の挙動を示した。一方の解析では、帯板の剥離を考慮していないため、約 5 mm から 25 mm にかけて解析結果が実験結果を上回る結果となった。しかし、こちらも解析結果は勾配の変化をよくシミュレートできており、最大荷重の発生位置も非常によく表現できている。

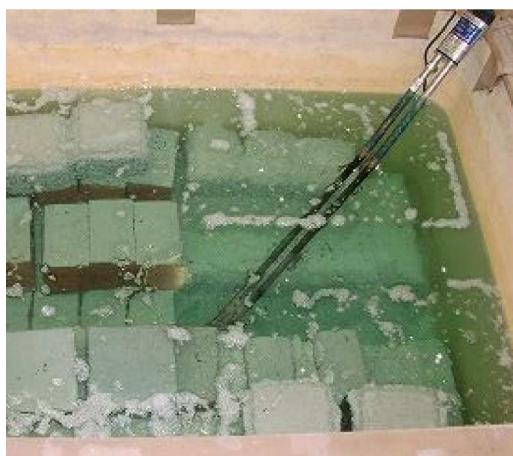
写真 5.2.2 凍結融解試験装置

酸性水浸漬試験はJSCE-E-549-2000に準拠し、10%硫酸ナトリウム溶液(pH7)に供試体を所定時間浸漬させ、凍結融解試験はJIS A 1148-2001に準拠して実施した。単体供試体の酸性水浸漬試験における浸漬状況を写真5.2.1に、凍結融解試験装置の全景を写真5.2.2に示す。

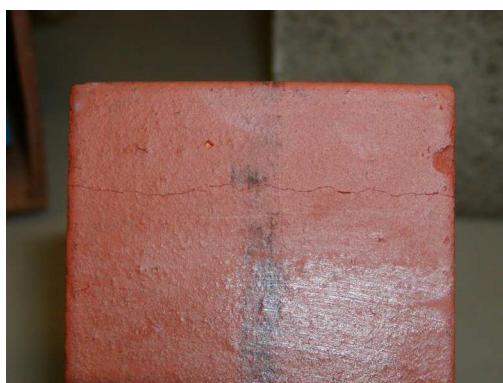
写真 5.4.1 凍結融解 420 サイクル時点の
れんが表面の劣化状況

れんがでは、凍結融解試験において、写真 5.4.1 に示すように 420 サイクルでれんが表面の劣化（剥離）が確認されたものの、酸性水浸漬試験では変化が確認できなかった。一軸圧縮強度および吸水率については、図 5.4.1 に示すようにブランクと酸性水浸漬試験後および凍結融解試験後（300 サイクル後）に変化は見られなかった。

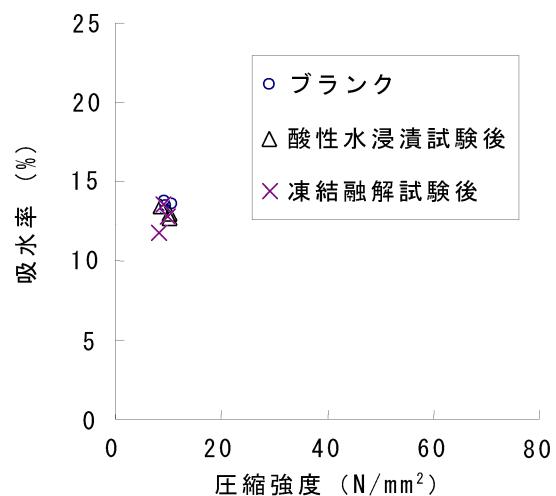
図 5.4.1 耐久性試験結果（れんが）
(圧縮強度と吸水率の関係)

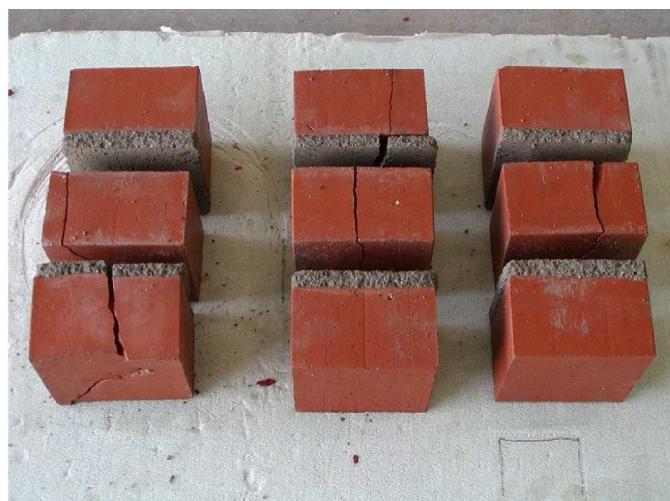
写真 5.5.2 凍結融解 180 サイクル時の
クラック発生状況

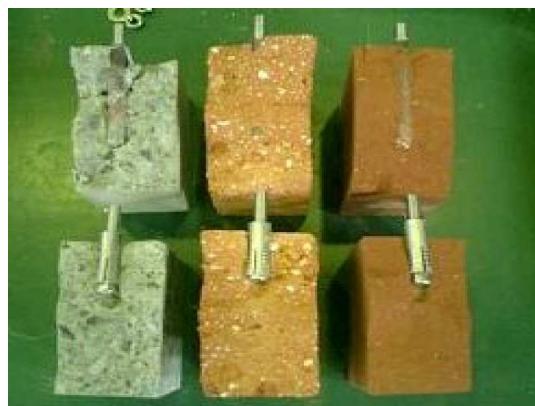
写真6.3.1 破壊面の比較

あと施工アンカーワン種類（樹脂アンカー・金属アンカー）と母材の種類をパラメータとした引抜試験を行った。破壊面の状況を写真6.3.1に示す。母材に関わらず、樹脂アンカーは母材破壊であり、金属アンカーは母材と金属アンカーの接触界面の破壊であった。

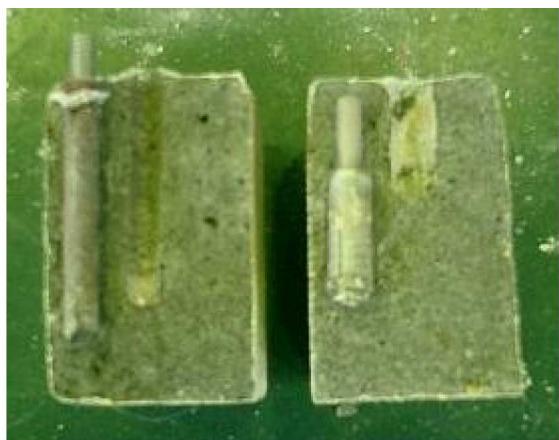
写真 6.3.2 破断状態の差

写真 6.3.2 にモルタル供試体の耐硫酸塩試験後の樹脂アンカーと金属アンカーの破断面の違いを示す。供試体の廻りに付着している白色生成物は、硫酸塩との反応によって生成したエトリンガイトと思われ、金属アンカーの定着部廻りには多く確認された。金属アンカーの場合、あらかじめ $\phi 12.5\text{ mm}$ の削孔を行い、M8 のあと施工アンカーを定着するため、拡張部を除く部分では母材とアンカーに 4.5 mm の隙間が生じることとなる。この隙間に酸と硫酸塩が浸透しエトリンガイトが生成されたと思われる。

(左：樹脂アンカー、右：金属アンカー)

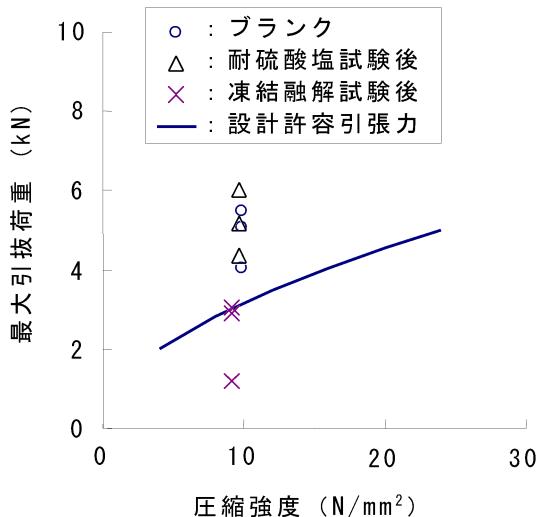
図 6.3.5 耐久性試験後の圧縮強度と引抜荷重
(れんが A, 樹脂アンカー)

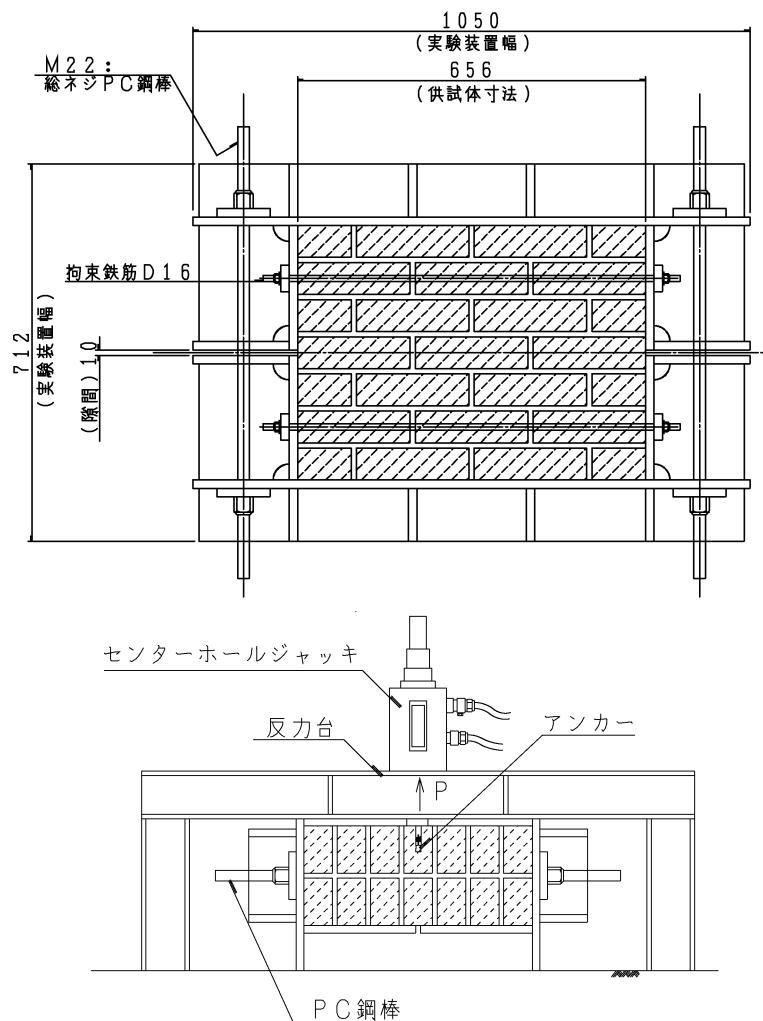
図6.3.9 組積供試体を用いた引抜試験概要

なお、せん孔に用いたドリルは、実施工で用いられている軽量タイプの回転・打撃式ドリルを使用した。せん孔による母材の損傷は確認されなかった。

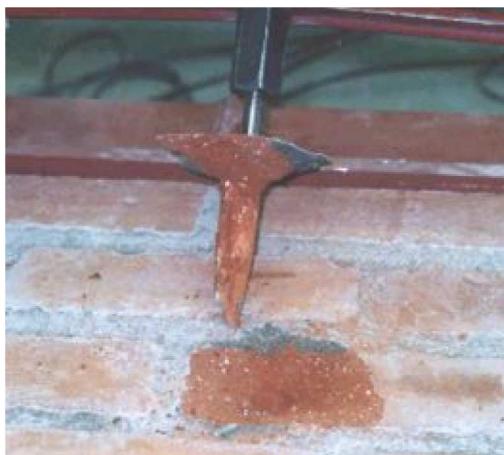
(a) 樹脂アンカー

破壊状況は、あと施工アンカーの種類、目地の状況によって異なる結果となった。目地が充填されている状況において、樹脂アンカーによる破壊は樹脂と母材の付着せん断破壊が支配的であったが、複合アンカーの場合は、樹脂と母材との付着せん断破壊とコーン状破壊の複合的な破壊となった（写真6.3.3）。

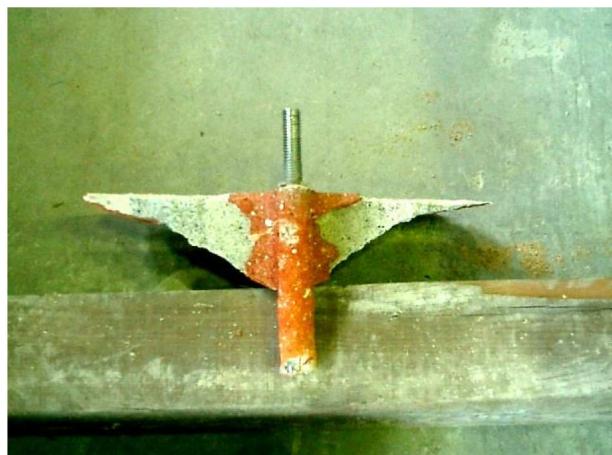
(b) 複合アンカー

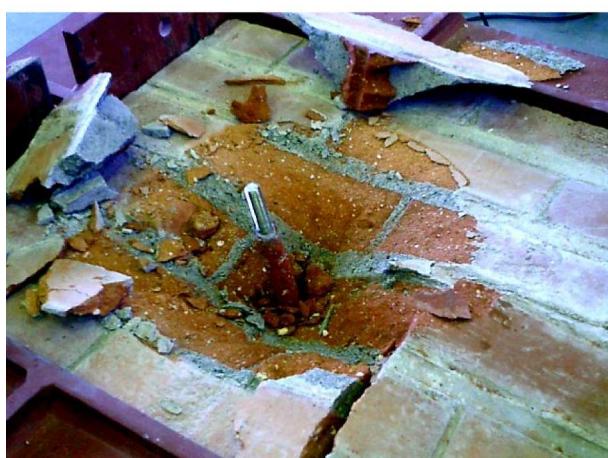
(a) 目地充填

一方、同じ複合アンカーにおいて、目地の状況が完全に充填されている場合は、上述のように樹脂と母材との付着せん断破壊とコーン状破壊の複合的な破壊となったのに対し、目地がやせている状態では、コーン状の破壊にはならず、樹脂と母材との付着せん断破壊となった（写真6.3.4）。

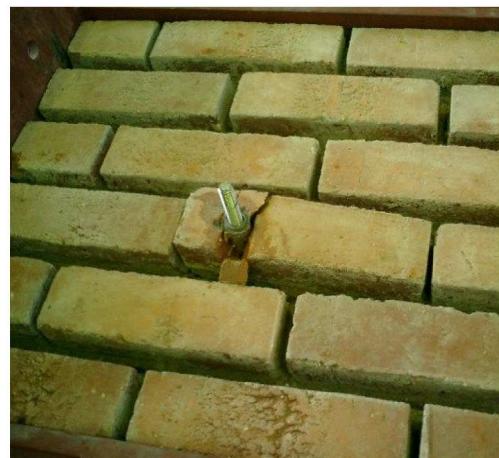
写真6.3.4 目地の状態の違いによる破壊状況

(b) 目地やせ

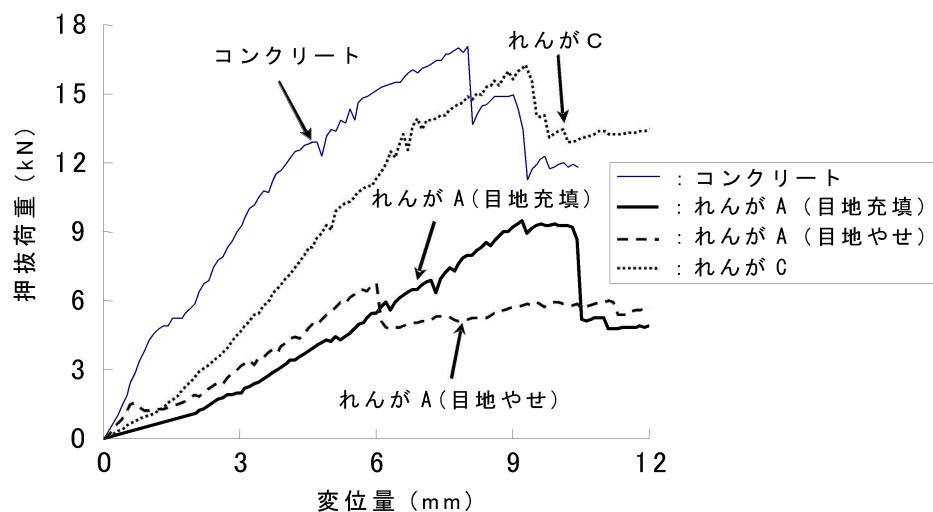
図6.4.5 押抜試験結果

また、目地部の充填度合いによっても荷重-変位曲線の初期勾配は異なる結果となつた。図6.4.5より「目地やせ」に比べ、「目地充填」の荷重-変位曲線の初期勾配は大きいことがわかる。この理由としては、目地部が完全に充填されていることによって、繊維シートの接着面積が、「目地やせ」に比べ、大きかったことが考えられる。目地部の充填度合いによって異なる挙動を示したが、「目地やせ」の場合においても、繊維シートの破断まで良好な付着を確保できることが確認された。

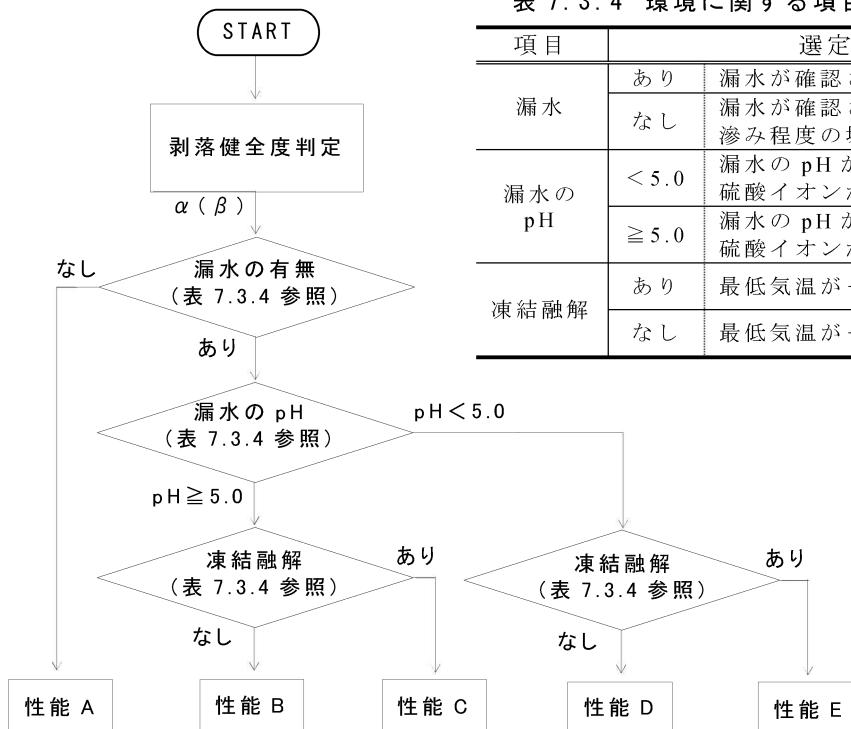
図 7.3.1 あと施工アンカー/繊維シート接着工法の選定に必要な性能フロー

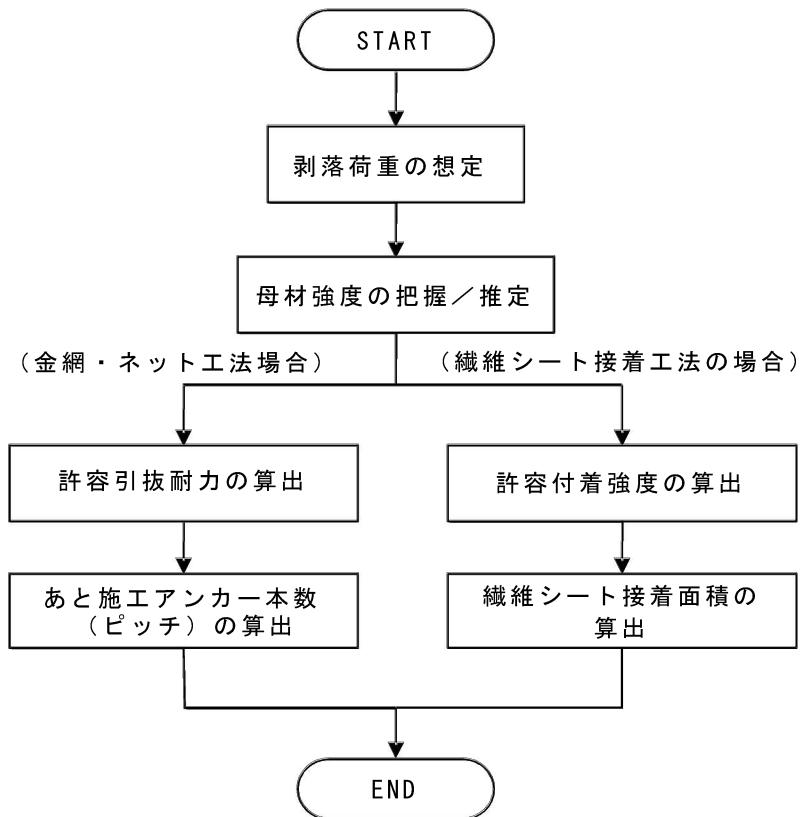
図7.3.2 剥落対策工の設計フロー

選定された剥落対策工に基づき、図7.3.2に示す設計フローに従い設計を行う。
