2008年7月金沢市の豪雨災害について

川池健司・戸田圭一

Flood Disaster of Kanazawa City Due to Heavy Rainfall in July 2008

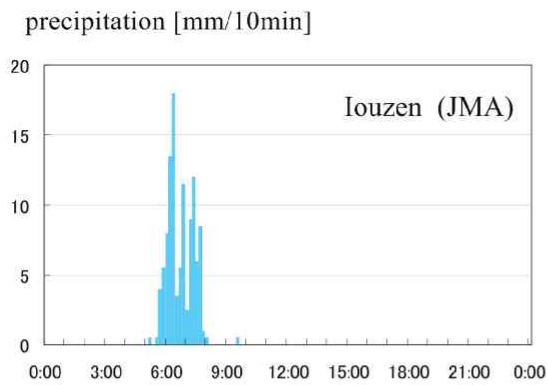
Fig.2 precipitation at Iouzen (JMA)

28日の未明から降り始めた降雨は、気象庁の医王山で午前5時50分からの1時間に60mmを記録した。さらに、湯湧温泉の近くにある県の芝原橋観測所では、午前6時30分からの1時間に138mm、午前6時から3時間に254mmもの豪雨を記録した。すなわち、計画降雨では2日間で降ると想定した量の降雨がわずか3時間余りで降ったことになる。これらの地点は浅野川流域の上流に位置するが、下流市街地の金沢（気象庁）では午前5時から1時間に19.5mmを記録したのが最大であった。この相違から判断しても、上流

域でのきわめて短時間に降った豪雨が、今回の水害の直接的な要因になったと考えられる。Fig.2, Fig.3には、それぞれ医王山と金沢（いずれも気象庁）の降雨記録を示す。

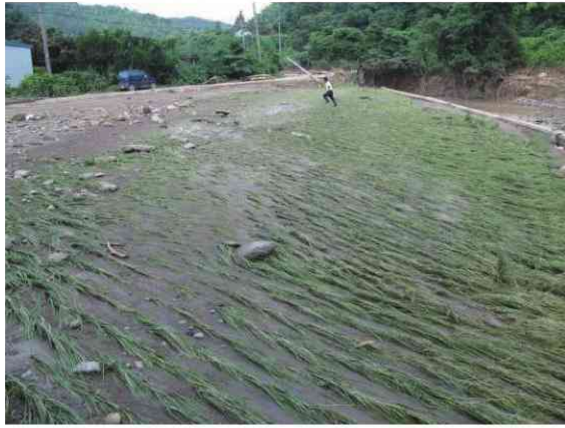
超える最大水位3.41mを記録した。このため、近くの湯涌温泉では9軒ある温泉旅館のうち5軒が床上浸水と土砂の侵入の被害を受けた。温泉街付近ではいたるところで斜面の崩壊や、土砂・流木によって河道が閉塞された跡が見られた。流出した大量の土砂は各地で田畑を埋め（Fig.4）、河道の洪水流は蛇行部で側岸侵食を引き起こし（Fig.5）、さらに大量の土砂を含んで下流へ流れたものと予想される。

Fig.4 Rice field buried with sediment
(taken on July 29)

短時間集中豪雨はいつどこで発生するか分からない。計画どおりに整備された河川であっても、河道が閉塞されれば、想定していた流量が流せなくなるなど不測の事態が生じることも考えられるため、上流域での土砂と流木による被害をくい止める努力も重要である。それとともに、下流市街地での短時間集中豪雨を想定して、下水道の強化、および調節池や貯留施設を整備して内水氾濫対策を進めることも重要である。また金沢の市街地は、兼六園、金沢駅付近でも地盤の高低差がかなりあり、同じ町内であっても浸水被害の程度が大きく異なることが考えられるため、万が一浸水した際の危険区域を明確に示し住民に徹底しておく必要があるだろう。

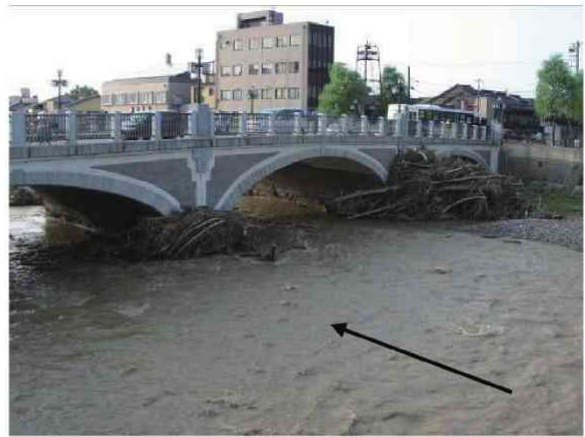
Fig.6 Driftwood captured by Asano Bridge
(taken on July 29)

街や住宅地への浸水が始まり、とくに梅ノ橋から中島大橋の区間で被害が大きかった。天神橋地点では、午前7時50分に危険水位を突破する2.29mを記録、午前8時40分に最高水位3.36mを記録した。しかしこの付近の堤防天端高は3.90mあり、通常ならば溢水は起こらない水位であるが、河川へのアクセス用に堤防を切り欠いた部分が2カ所閉鎖されなかったため、ここから並木町などの市街地に洪水が泥とともに侵入した。さらに下流の瓢箪町、笠市町付近では、堤防天端高よりも高い位置に浸水痕跡が残されており、この付近では洪水が堤防を越水したと予想される。Fig.6に示すように、浅野川にかかる橋脚には土砂と流木が引っかかっており、これらが河道の疎通能力を著しく低下させ、洪水位がせき上げられたことも考えられる。市街地には洪水とともに大量の土砂が流入したため、清掃と消毒が行われており、大量の土砂とごみが積み上げられていた (Fig.7, Fig.8)。

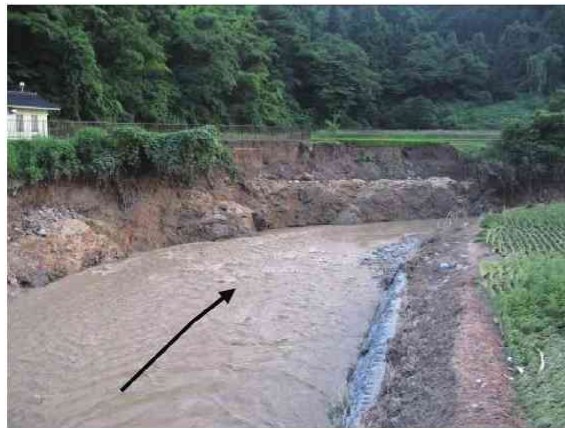
Fig.5 Erosion of outer river bank along meandering reach (taken on July 29)

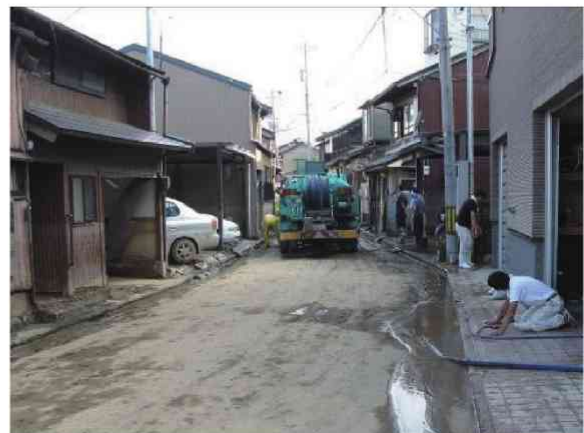
Fig.7 Kanazawa City area just after the inundation (taken on July 29)

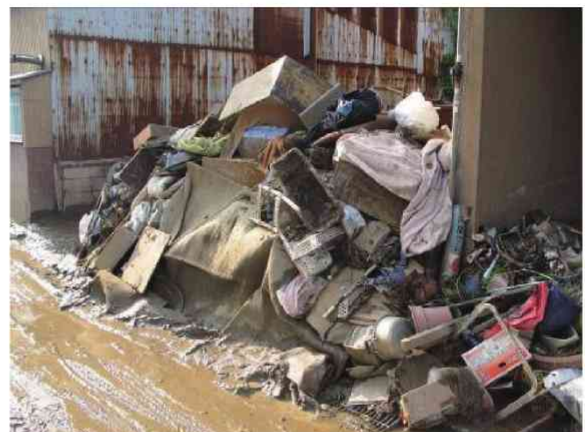
Fig.8 Large amount of garbage brought by the disaster (taken on July 29)
